Die Restaurierung der bronzenen Quadrigen des ersten chinesischen Kaisers Qin Shihuang

Abstract

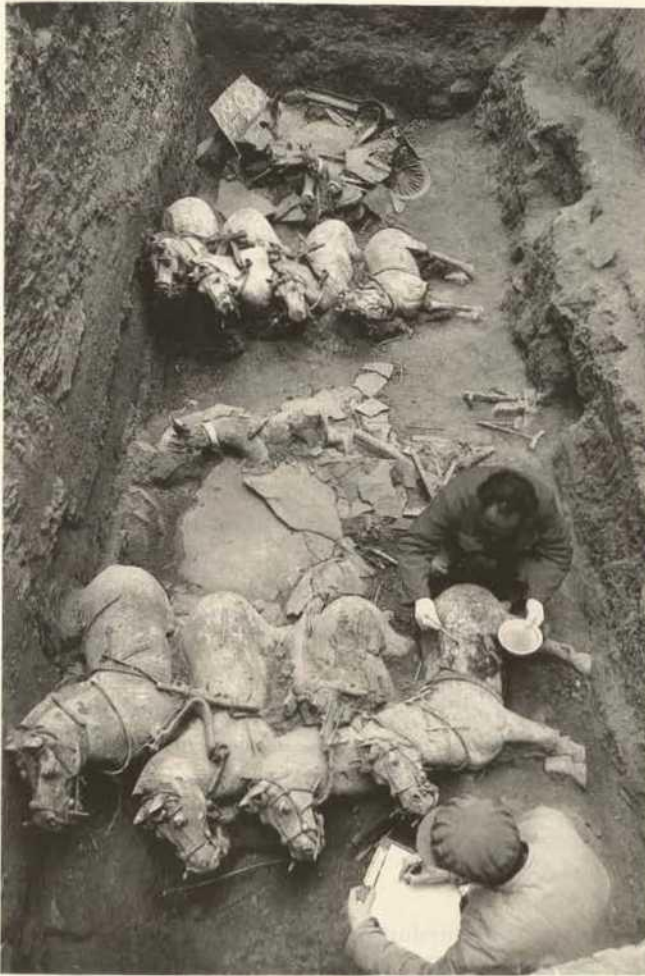
Die Beschädigungen am Wagen Nr. 1 waren am schlimmsten (Farbtafel XVIII.4). Er war in 1.325 Fragmente zerbrochen, hatte 2.069 Bruchflächen und 473 Fehlstellen. Die meisten Teile waren mehr oder weniger stark deformiert. Einzelne Teile wie Baldachin, Verstrebungen, Zügel und Armbrustsehne waren stark korrodiert. Wagenlenker, Pferde, Baldachin, Brüstungen der Wagenkästen, Räder, Armbrust, Schild, Pfeile und Köcher wiesen Spuren einer farbigen Fassung auf, die unterschiedlich stark beschädigt war.

Abb. 1. Fundsituation der Wagen 1 und 2 in der Grube

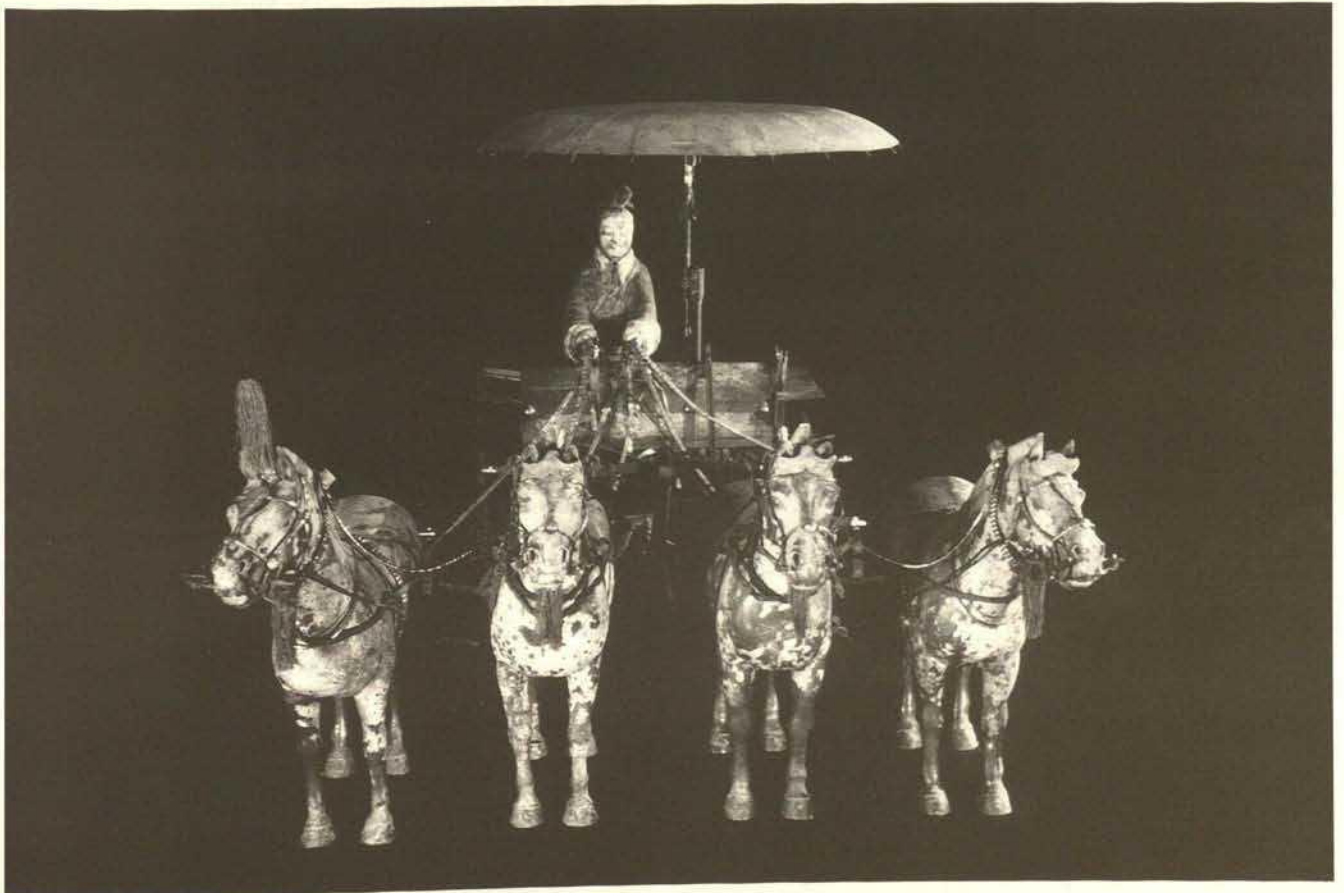
Abb. 2. Wagen Nr. 1 nach der Restaurierung (Ansicht von vorne)

Die Bronzewagen vom Mausoleum des ersten chinesischen Kaisers zählen zu den bedeutendsten Bronzedenkmälern in China. Sie sind äußerst kompliziert gebaut und waren bei der Ausgrabung in einem sehr schlechten Zustand. Zur Erhaltung der Farbfassung mußten spezielle, besonders angepaßte Konservierungsmittel erprobt und hergestellt werden. Zur Rückformung der Bronzeteile wurden geeignete Geräte entworfen, nicht zuletzt waren auch passende Lote und Klebstoffe sowie geeignete mechanische Verbindungstechniken zu entwickeln. So konnten die auf der Welt einmaligen, besonders wertvollen Bronzewagen restauriert werden (Abb. 2 und Farbtabelle XVIII.1).
