Gábor Buza

Ablauf einer Restaurierung vom Konzept bis zur Wiedereinweihung

Die sieben bronzenen Reiterfiguren vom Millennium-Denkmal in Budapest

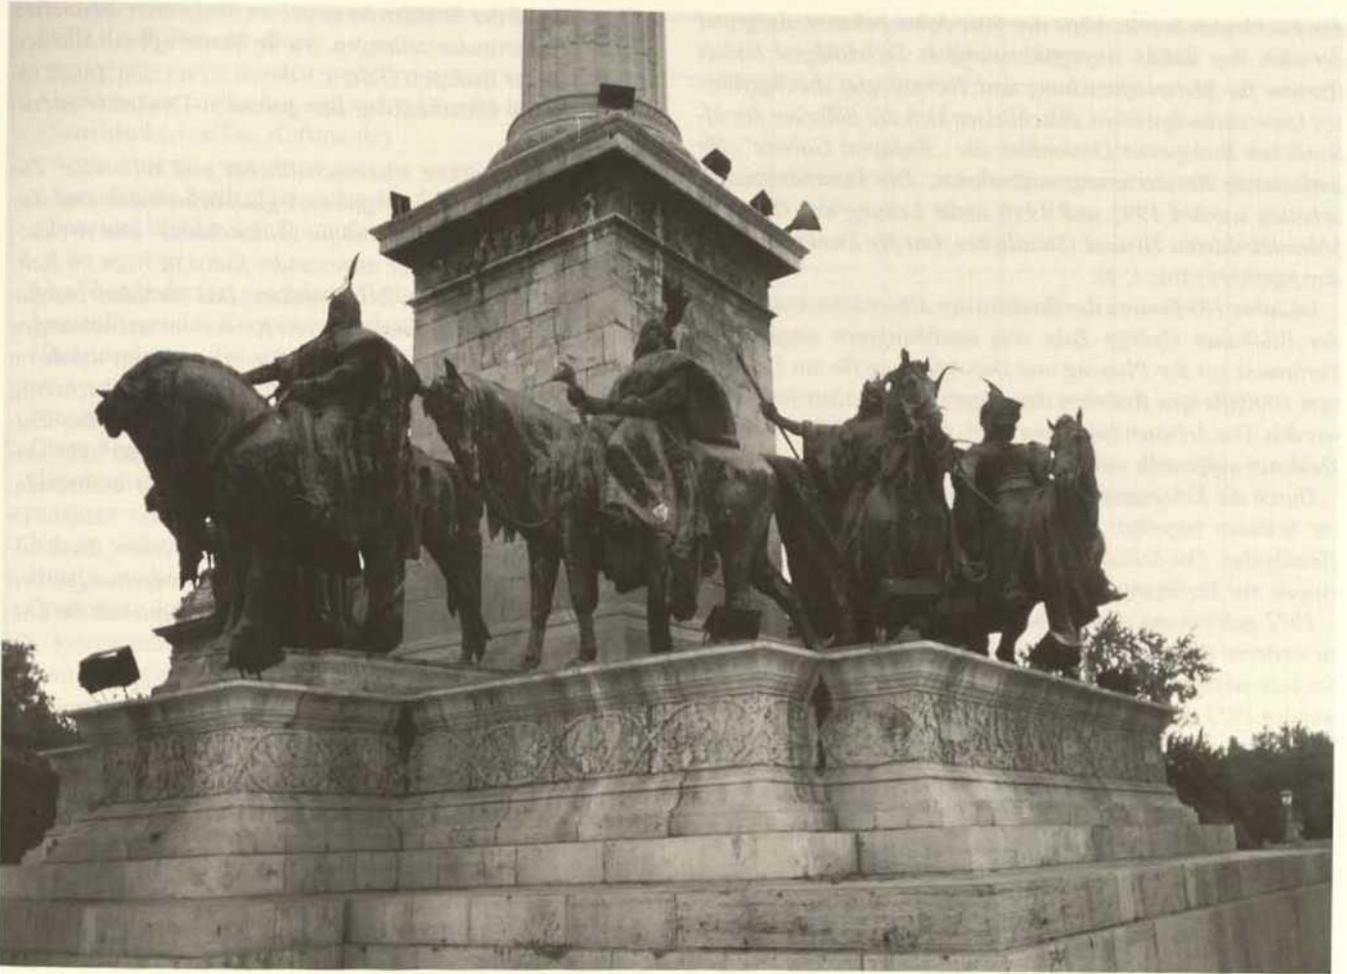
Abb. 1. Budapest, Heldenplatz (Hősök-tere), das Millennium-Denkmal, Ausschnitt

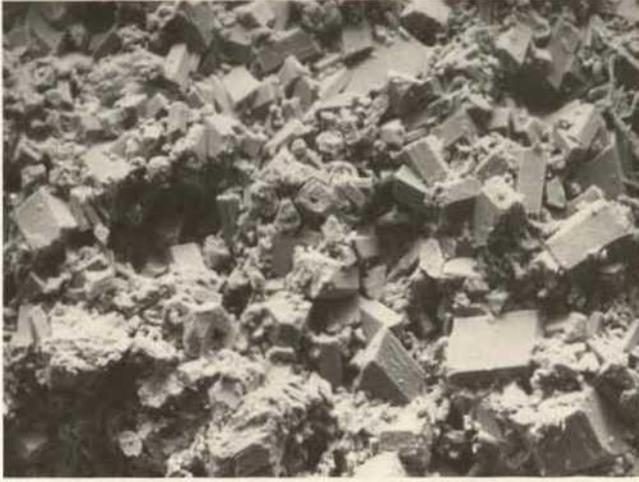
Abb. 3. Rasterelektronenmikroskopische Aufnahme eines Korrosionsproduktes von der Skulptur des Feldherrn Tas

In Abbildung 3 und 4 sind die kristallinen Korrosionsprodukte (erste Probe in Tabelle 1) von der Außenseite der rechten Satteldecke von Tas in zwei unterschiedlichen Vergrößerungen abgebildet. Es handelt sich um völlig trockenes, kristallines Material, wobei die Größe der einzelnen Kristallite maximal 0,1 mm erreicht. Abbildung 5 zeigt die Proben Nr. 4 und 5 der Tabelle 1 mit den kristallinen Korrosionsprodukten von der Innenseite der rechten Satteldecke von Tas, die von einer nassen Stelle entnommen wurden und während des Transports getrocknet waren. Diese Trocknung erfolgte schneller als an der Figur selbst, weshalb auf der Oberfläche winzige Risse entstanden. Die Kristalle, die sich hier bilden, sind meist größer als 0,1 mm.

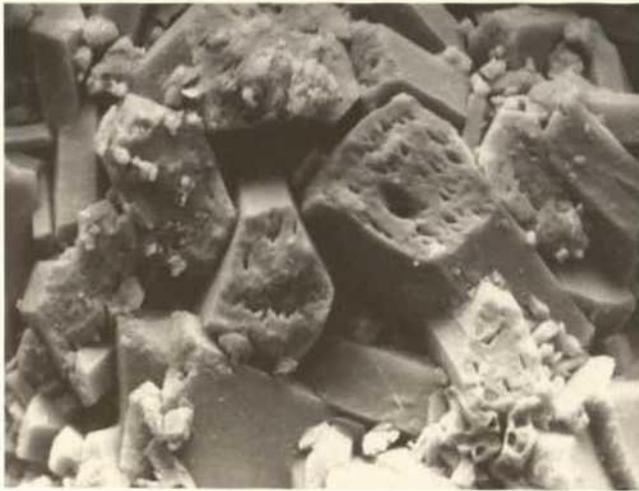
Abb. 4. Rasterelektronenmikroskopische Aufnahme eines Korrosionsproduktes von der Skulptur des Feldherrn Tas

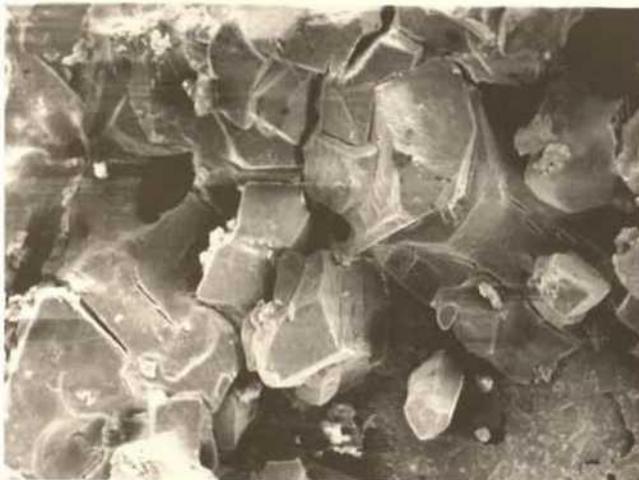
Abb. 5. Rasterelektronenmikroskopische Aufnahme eines Korrosionsproduktes von der Skulptur des Feldherrn Tas
