## Von Luther bis Lenin

### Zu einigen freibewitterten Bronzestatuen in Sachsen-Anhalt vor und nach den Restaurierungen in den Jahren 1991 bis 1997

*The lecture covers some outdoor bronze statues before and after restoration in 1991-1997 in Sachsen-Anhalt (Eastern Germany):*

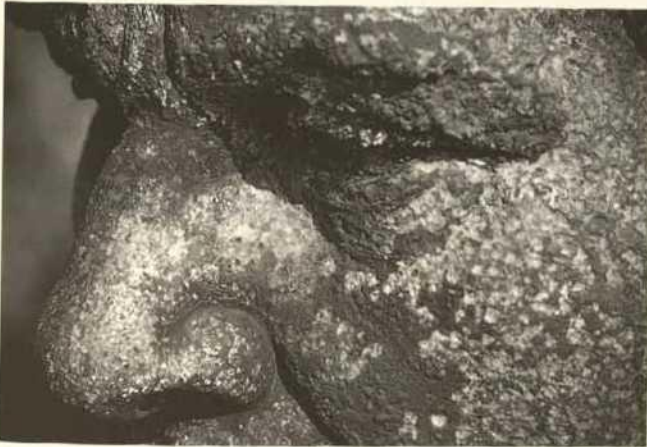
Abb. 3. Kopf der Luther-Statue, linke Gesichtshälfte 1991

Der Ausgangszustand mit der Altkonservierung aus den dreißiger Jahren ist in der Gesamtansicht (Farbtafel XIII.4) sowie im Detailbereich (Abb. 3) wiedergegeben. Das alte, braune Konservierungsgemisch war terpentinelöslich, es enthielt Paraffine und Asphalt. Der Oberflächenzustand mit der längst nicht mehr schützenden Altwachskonservierung war in großen Flächenbereichen dickkrustig korrodiert.

In allen teilweise verdeckten, vom Regen kaum gewaschenen Sektionen einschließlich der verdeckten Faltenbereiche des Talar, haben Korrosionsnarben bis zu 2 mm Tiefe bereits zu Verlusten der originalen, bildplastischen Oberfläche geführt.

Nach orientierenden chemischen Analysen liegen als Korrosionsprodukte hauptsächlich basische Kupfersulfate (aus der Braunkohle-Verbrennung) und Chloride vor. Es wurde versucht, die Chloride mit 5%iger Natriumsesquicarbonatlösung zu entfernen.

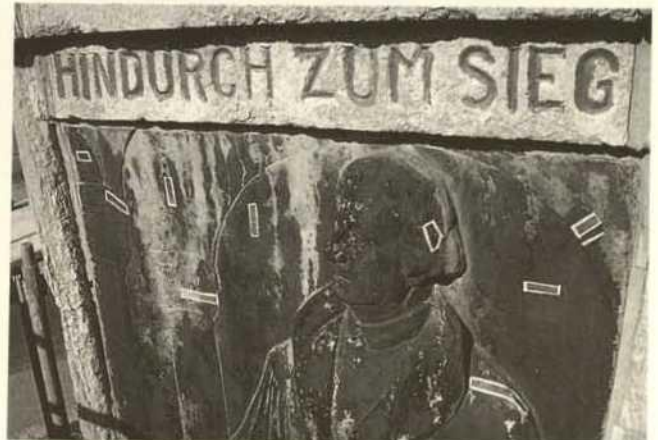
Abb. 4. Befundung an der südlichen Reliefplatte 1995

Befundungsstellen an der südlichen Reliefplatte zur Ermittlung des Schichtenaufbaues sind in Abbildung 4 markiert und

Zur sicheren Beantwortung der Fragen eins und drei sind fachgerechte Probennahmen mit anschließenden chemischen Analysen wissenschaftlich auszuwerten. Dies ist bislang noch nicht erfolgt. Es lagen jedoch an diesem Objekt hauptsächlich von außen angetragene, dick aufliegende Verschmutzungen vor, die teilweise auch grüne Patinaflächen überlagerten, und es gab kaum Problemzonen, außer Schichtpocken im – von der Figur – verdeckten Tafelbereich.

Die Schmutzkrusten wurden mit verschiedenen Skalpellen nach unten abgeschabt und feste schwarze Korrosionsschichten

ausgedünnt. Nach der Relieffreilegung und der anschließenden Heiß-Wachskonservierung waren feinste bildplastische Einzelheiten wieder ästhetisch erlebbar.

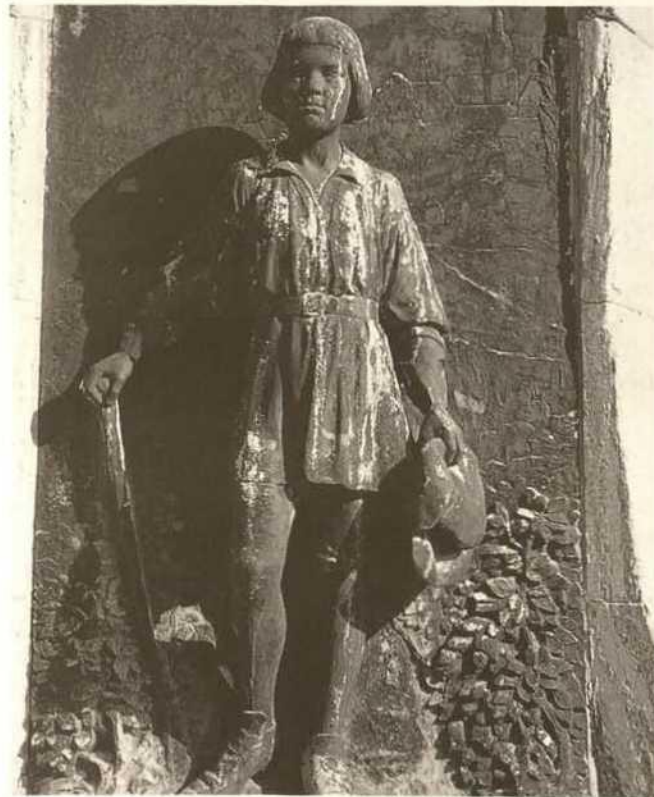
Abb. 5. Bronzerelief mit Kinderplastik am Lutherbrunnen von 1913 in Mansfeld, 1995

Der Lutherbrunnen von 1913 in Mansfeld ist mit drei Bronzereleiftafeln und der ebenfalls bronzenen Figur des 12jährigen Martin Luther, der seine ersten Schuljahre in Mansfeld verbrachte, ausgestattet. Eine kolorierte Postkarte von 1913 zeigt den Brunnen mit metallisch glänzenden Bronzetafeln und der Figur des Lutherknaben, der von Mansfeld aus „Hinaus in die Welt“ ging. Abbildung 5 zeigt den Zustand der straßenseitigen Ansicht vor der Restaurierung 1995/96 mit starker Verschmutzung und dicken Krustenaufgaben, die das Hintergrundrelief nicht mehr erkennen lassen.

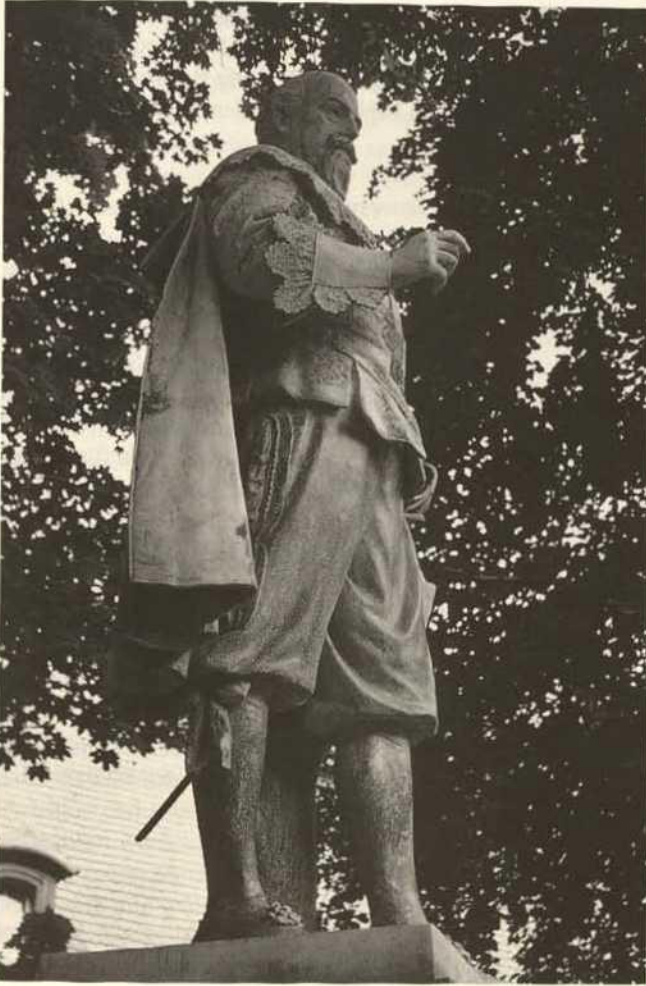
Abb. 6. Fürst-Ludwig-Statue von 1907 in Köthen, nach der Restaurierung 1994

Ein besonders interessantes Bronzeobjekt ist das Fürst-Ludwig-Denkmal in Köthen (Abb. 6). Es wurde im Sommer 1994 vor Ort auf dem Schloßplatz restauriert. Der anhaltinische Fürst war der Begründer des ersten deutschen Sprachvereins „Die Fruchtbringende Gesellschaft“. Die Schöpfer des Denkmals waren der Berliner Bildhauer Arnoldt und die Bronzebildgießerei Gladenbeck & Sohn.

Das Gesamtbild wird von den großflächig ausgebildeten, blaßgrünen Patinabereichen geprägt, die übliche grün-schwarze Durchmischung ist hier nicht zu finden. Weiter kennzeichnend sind die halbverdeckten Stellen und Unterschneidungen, wo sich Schmutz und ähnliche artfremde Verunreinigungen angesammelt haben, darunter noch partiell vorhanden: schwarz-braun oxidierte originale Bronzeepidermis, die sich noch nicht sulfatisch umsetzen konnte.

Ein schwarzer Korrosionsfleck unter dem linken Auge wirkte besonders unästhetisch. In Absprache mit den Entscheidungsträgern sollte im Gladenbeckschen Sinne versucht werden, hier die Patina zu ergänzen, ebenso an einer dominanten vorderen Umhangsfalte. Dazu wurde zuerst die Schmutzkruste entfernt, damit lag die schwarz-braune Kupferoxidschicht frei, die nun täglich mit Natriumsesquicarbonatlösung behandelt wurde.

Die Patina-Angleichung ist, zumindest am Augenfleck, nach 3 Jahren fast abgeschlossen, von Jahr zu Jahr hat sich die Stelle mehr geschlossen. Übliche Patinierlösungen für metallische Oberflächen kamen nicht in Betracht, da die vorhandenen, natürlichen mineralischen Schichten nicht geopfert werden sollten.

Die gesamte, hellgrüne Patina im oberen Bereich der Figur wurde bislang nicht konserviert, nur die von Schmutzansammlungen gefährdeten Bereiche. Die Wachsschichten erfüllen hier nach jährlicher Kontrolle, nach Reinigung und Aufpolieren immer noch ihre Funktion. Nach einer Auswertung 1999 soll über eine Gesamtkonservierung entschieden werden.

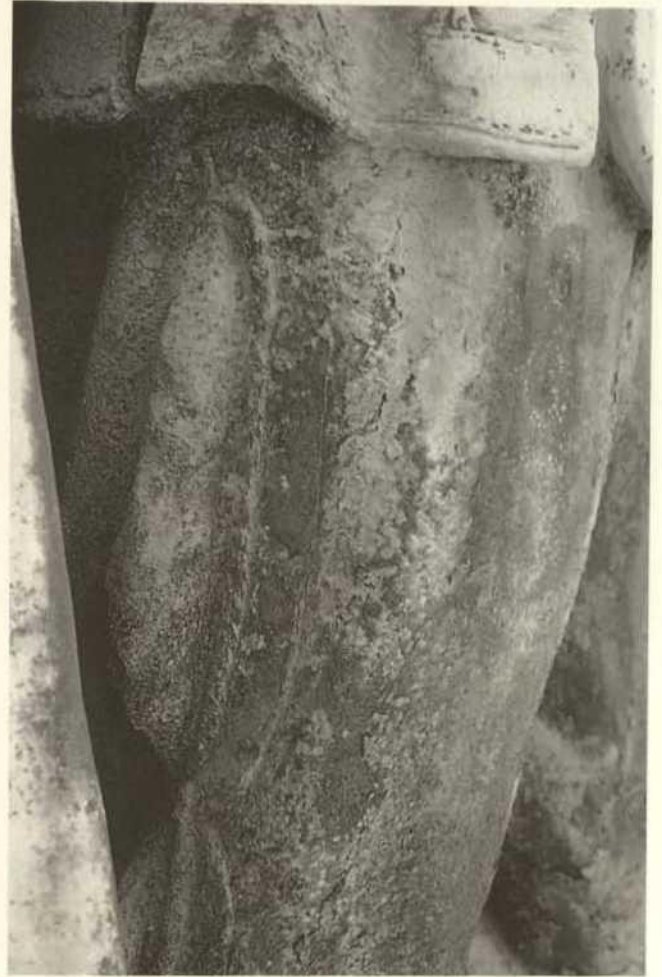
Abb. 7. Fürst-Ludwig-Statue, Schadensbild am Beinkleid, vor der Restaurierung, 1994

Die jährlich ausgeführten Reinigungs-Maßnahmen lassen immer wieder erkennen, wie wenig Schmutz sich absetzt, wie einfach dieser von einer konservierten Oberfläche entfernbar ist und welche Schadensauswirkungen sich einstellen, wenn dieses Jahrzehnte lang versäumt wird (Abb. 7, vor der Restaurierung von 1994).

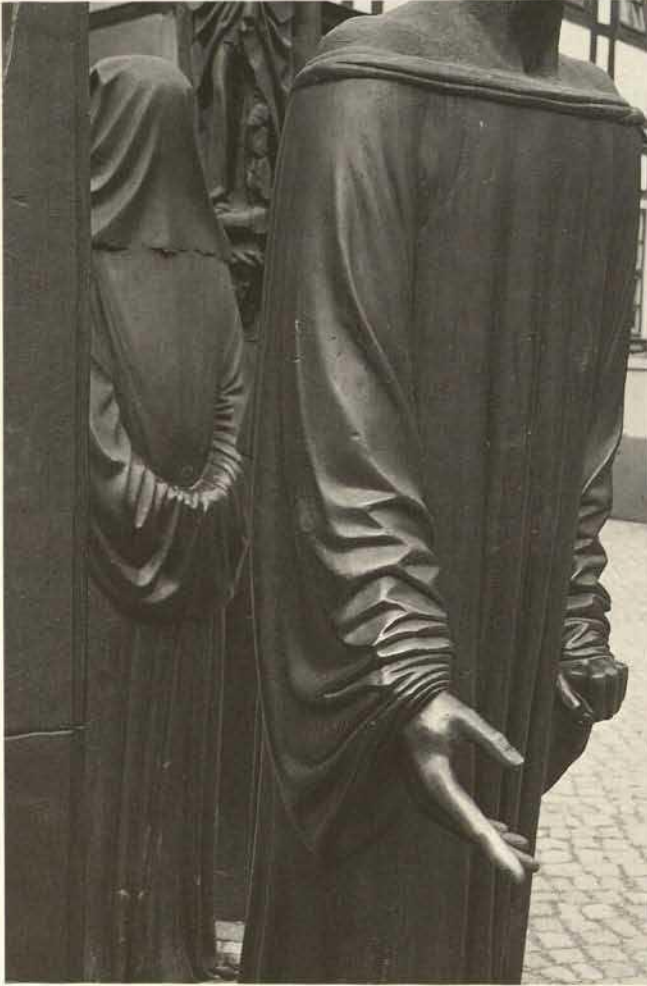
Abb. 9. Münzter-Statue nach einem „Braunkohle -Winter“, August 1990

Die Auswirkung der sehr hohen Schadstoffkonzentrationen in der Luft auf im Freien stehende Bronzen kann am Beispiel des letzten Bronzedenkmals der Deutschen Demokratischen Republik, dem Thomas-Müntzer-Denkmal in dessen Geburtsstadt Stolberg/Harz nachvollzogen werden: Abbildung 10 zeigt die neu aufgestellte Bronze kurz nach der Einweihung 1989 noch in goldbrauner Farbe, Abbildung 9, eine bereits nach einem Winter entstandene schwarze Oberfläche. In dieser Phase hätte die Pflege durch Reinigen bereits einsetzen sollen, aber in Stolberg fand im Mai 1990 (gleichzeitig mit den ersten freien Wahlen) zunächst eine Bürgerbefragung über das zukünftige Schicksal der Statue statt. Die Bürger stimmten mit 67% für Erhalt des öffentlichen Kunstwerks. (1989 lag die durchschnittliche  $\text{SO}_2$ -Emission in der Deutschen Demokratischen Republik bei 84 Tonnen/ $\text{km}^2$ , in der Bundesrepublik vergleichsweise bei 10 Tonnen/ $\text{km}^2$ . Der Kreis Merseburg mit den Chemie-Kombinaten Leuna und Buna überbot alles mit einer Belastung von 687 Tonnen/ $\text{km}^2$ .)

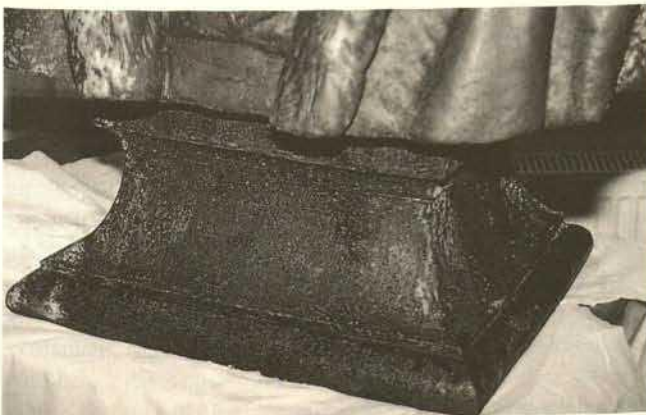
Abb. 11. Optischer Vergleich der beiden Konservierungsmaterialien mit analoger Tiefenlichtwirkung und vergleichbarem Glanzgrad

Farbtafel XIII.6 und 7 zeigen die Gesamtansicht des Büstenkörpers vor und nach der Heißwachs-Konservierung. Bei der Sockelkonservierung kam die neue ORMOCER-Beschichtung des Fraunhofer-Instituts für Silikatchemie in Bronnbach zur Anwendung, ORMOCER OR1, 1:4%-MA, verdünnt mit Butoxyethanol. Bei dem Material handelt es sich um ein anorganisch-organisches Hybridpolymer, zubereitet aus hydrolysierten, organisch-chemisch mit Epoxidharzen modifizierten Kieselsäureestern. Die Vorteile des neuen Konservierungsmaterials liegen in der einfacheren Applikation (ohne Erwärmung), in der längeren Haltbarkeit (prognostiziert werden 10 bis 12 Jahre) und im vorteilhaften Erscheinungsbild nach der Durchtrocknung: die Oberfläche glänzt seidenmatt. Die dunkelgrüne Patina erscheint bei beiden Konservierungsmaterialien durch die Tiefenlichtwirkung farblich kräftiger (Abb. 11). Im Glanzgrad sind am Eislebener Konservierungsbeispiel kaum Unterschiede festzustellen.

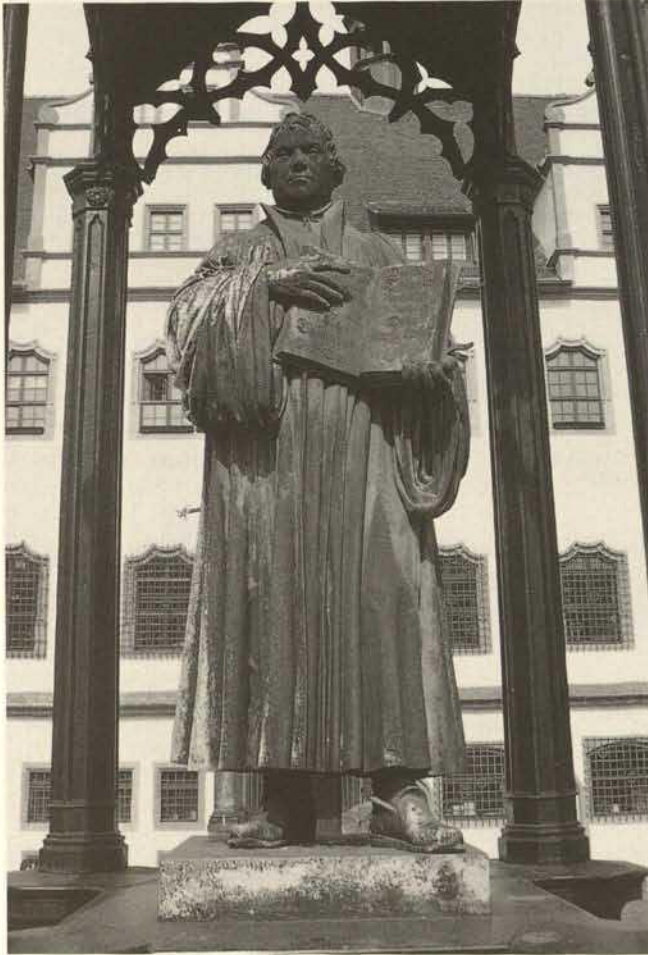
Abb. 12. Melancthon-Statue von 1865 in Wittenberg, 1996

Für das städtische Hochbauamt wurde 1996 in den Bereichen Bronzeplastiken, Eisenbaldachine und Granitpostamente für beide Denkmäler eine erste Bestandsanalyse und Schadensdokumentation ausgeführt und Vorschläge zur denkmalpflegerischen Zielstellung erarbeitet. Die beiden Statuen sind auf den Abbildungen 12 und 13 einander gegenübergestellt.

Obwohl die Luther-Statue 44 Jahre länger auf dem Marktplatz steht, sind keine gravierenden Unterschiede im Aussehen beider Figuren zu entdecken. Wahrscheinlich hat sich im Laufe der Zeit ein relativ stabiler Korrosionszustand mit Ausbildung stabiler Patinaschichten eingestellt (aber auch schwarze Krustenaufgaben und Verschmutzungen). An den beiden Figuren liegt ein fast gleiches Oberflächenbild vor: Oberflächenausbildungen am Kopf und an der Bibel lassen nur wenig Unterschiede in den Krustenausbildungen erkennen, so daß den Baldachinen als aktive Schutzmaßnahme kaum Einfluß anzurechnen ist. Eine Musterfreilegung an der Bibelunterseite verdeutlicht, daß sich die sehr rauhe, mineralische Oberfläche bei Skalpellenbehandlung einglättet.

Die angedachten Restaurierungen sollen in diesem Jahrhundert noch ausgeführt werden, wobei in allen drei Materialbereichen umfangreiche Maßnahmen durchgeführt werden müssen.
