Der Augsburger Merkurbrunnen von Adriaen de Vries

Beobachtungen zu Schäden/Korrosion/Technologie und Restaurierungsmaßnahmen

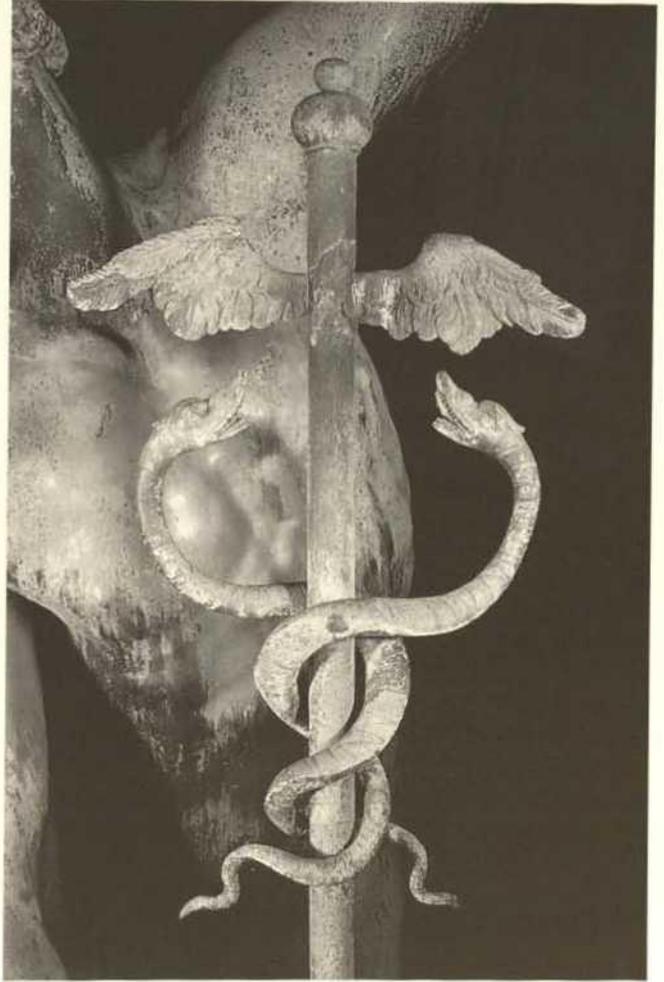
Abb. 1. Der Schlangenstab

Der Schlangenstab stellt eine Ausnahme dar. Um ihn hier an dieser Stelle komplett zu beschreiben, werden auch die technologischen Details genannt: Er setzt sich im Erscheinungsbild der Oberfläche durch eine graugrüne Patina von der Figurengruppe ab. Die Analysen (vom Zentrallabor des Bayerischen Landesamtes für Denkmalpflege) bestätigen, daß es sich um eine andere Legierung handelt. Die Vermutung liegt demzufolge nahe, daß es sich nicht mehr um den originalen Stab handelt. Authentisch ist auf jeden Fall der Griff des Stabes, da dieser eindeutig mit dem Merkur zusammen gegossen wurde. Am Griff des Schlangenstabes ist eine Bohrung mit Gewinde zu erkennen, die dazu diente, den in das Griffstück eingesteckten Stab mittels

Schraube zu arretieren. Die Schraube existiert nicht mehr, und der vermutlich nachgebildete Stab ist heute mit Weichlot in den Griff eingelötet. Die Schlangen wurden mittels Vierkantnietung am Stab befestigt. Bei einem Brunnenfest 1990 wurde der rechte Flügel des Schlangenstabes abgebrochen. Die darauffolgende Schweißreparatur wurde unsachgemäß ausgeführt und nur nachlässig überarbeitet: So hinterließ sie im Umfeld verbrannte Patina. Dadurch sind die Verbindungen der Flügel mit dem Stab schlecht erkennbar. Sie scheinen mit Laschen in den Stab eingelassen zu sein (Abb. 1).

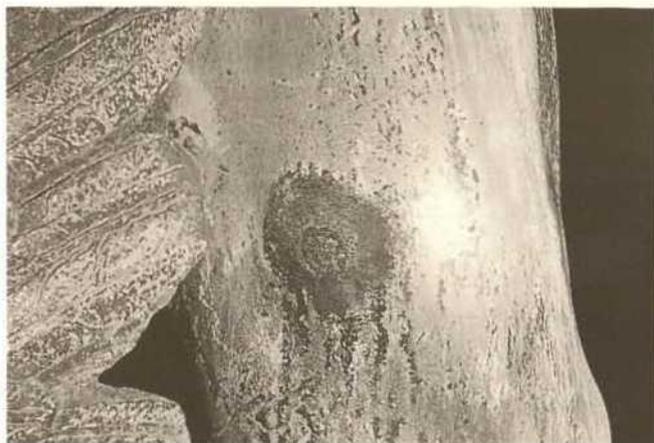
Abb. 2. Schußverletzung von 1919 im linken Knie

Aus dem Jahre 1919, als die Räteherrschaft in Augsburg bei den sogenannten Osterkämpfen niedergeschlagen wurde, stammt eine Schußverletzung an der Innenseite des linken Unterschenkels des Merkur, die durch Einschlagen eines runden Kupferstückes geschlossen worden war. Die Oberfläche im Bereich der Reparaturstelle ist überarbeitet und heute durch die andersartige Korrosion deutlich sichtbar (Abb. 2).

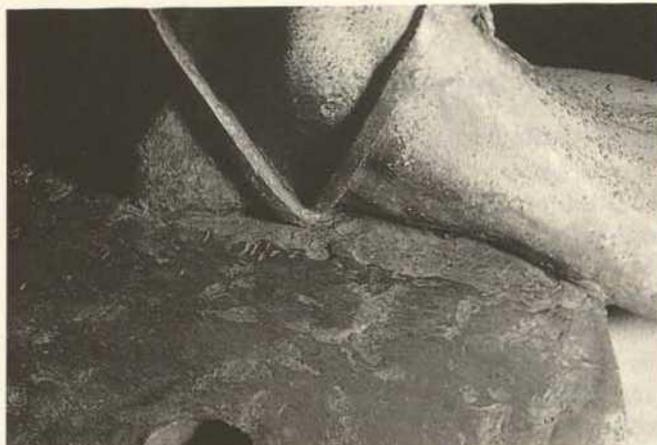
Abb. 3. Überfangguß erstarrte vor Erreichen der Fußsohle

Wie schon erwähnt, ist die Figur im Wachsausschmelzverfahren hergestellt und anschließend überarbeitet worden. Dafür gibt es einige Belege, die als Beobachtungen in die Dokumentation eingehen: Zum Beispiel sind auf der ovalen Plinthe, die gleichzeitig die Verbindungsgrundlage beider Figuren ist, mehrere Überfang- und Angüsse vorzufinden. Diese verdecken weite Bereiche der Oberfläche der Plinthe und großteils die Übergangsstellen zwischen Plinthe und Figuren und erschweren es, den eindeutigen Herstellungsablauf nachzuvollziehen. Einige sind überarbeitet (Punzen- und Feilspuren), andere scheinen aus Stabilitätsgründen angebracht worden zu sein, denn die ursprüngliche Plinthe weist Risse auf. Gleichzeitig fixieren sie auch die Attribute des Putto. Ein Überfangguß erstarrte schon vor dem Erreichen der Fußsohle des Merkur und gibt so den Blick auf die Urfassung der Plinthe am Fuß des Merkur frei (Abb. 3).

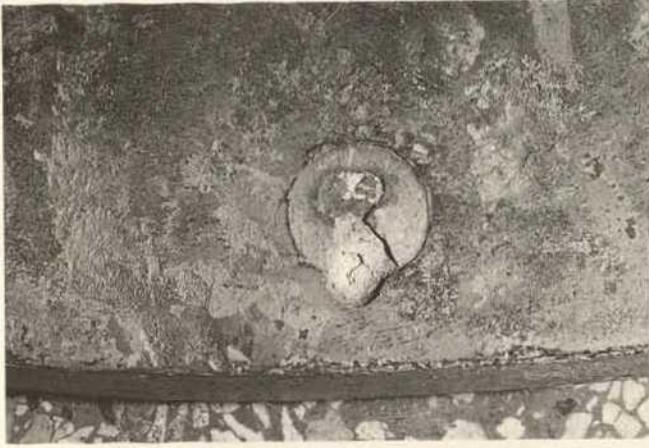
Desweiteren bliebe festzuhalten, daß die Sockelbefestigung der Figurengruppe im Laufe der Zeit verändert wurde: Die originalen Bohrlöcher dienten zur Aufnahme der Befestigungsbolzen an der Brunnsensäule und wurden an anderen Stellen der Plinthe durch vier neue Bohrungen ersetzt. Die alten Bohrungen sind anschließend mit einem Kalkzementmörtel gefüllt worden.

Sie weisen auch halbrunde Einkerbungen auf, die von Bohrungen zur Aufnahme von Sicherungsstiften herrühren könnten (Abb. 4).

Abb. 4. originale Bohrlöcher, gefüllt mit Kalkzementmörtel

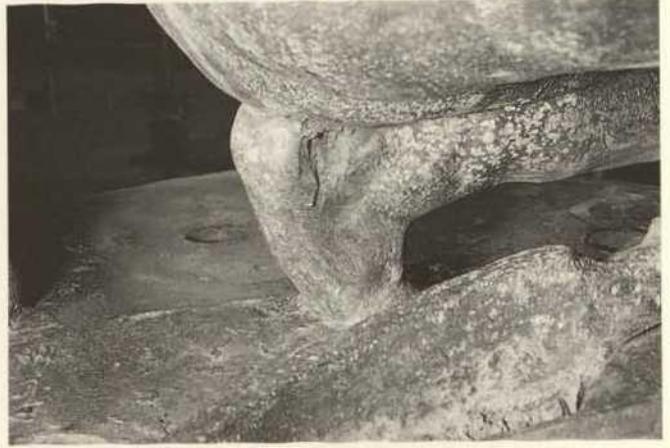
Bei größeren Fehlstellen wurden entsprechend größere Rechtecke ausgemeißelt und paßgenaue Bronzeteile eingesetzt. Ein sehr schönes Beispiel für das Ausmeißeln einer Fehlstelle liegt im Bereich der Armierung an der linken Puttoferse. Hier hat die Korrosion der Armierung das eingesetzte Bronzerechteck herausgesprengt, welches heute nicht mehr vorhanden ist (Abb. 7). Im Ellenbogen des linken Armes des Merkur befindet sich eine markante große Bronzeflickung, deren Überarbeitung die ansonsten gute Qualität vermissen läßt. Die Oberfläche ist nicht fließend glatt, es zeigen sich Fugen entlang des eingepaßten Stücks und grobe Feilspuren sind erkennbar. Es handelt sich vermutlich um eine spätere Reparatur. Eine weitere hier angewandte Flicktechnik ist das Ausgießen von Fehlstellen, zum Beispiel auf der rechten Handoberfläche des Merkur (Abb. 8).

Abb. 7. Gußflickung

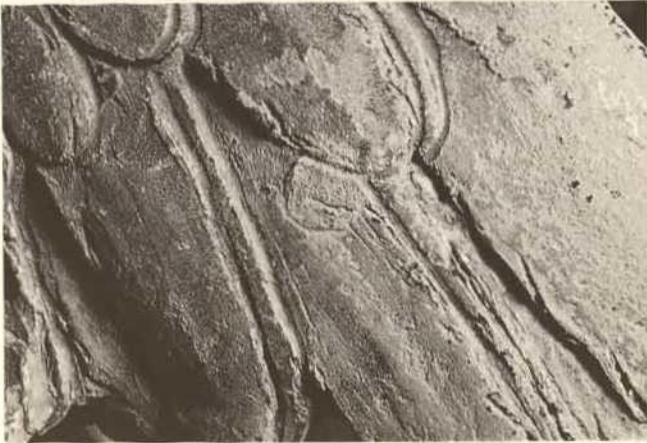
Nach Fertigstellung des Gusses begann dessen Überarbeitung. Die Gußstutzen und Luftkanäle mußten abgesägt und überfeilt werden. Nur an schlecht einsehbaren Stellen finden sich noch Stümpfe, zum Beispiel an der Oberseite des Sandalenflügels (Abb. 5). Die herausragenden Eisenarmierungen wurden abgesägt und geflickt. Sie sind nur noch an zwei Stellen deutlich erkennbar: Am Ansatz des rechten Puttoflügels und an der linken Puttoferse. Alle anderen Eisenarmierungen wurden nach dem Absägen ausgemeißelt und diese Öffnungen mit eingeschlagenen und vertriebenen, runden und vierkantigen Bronzedrähten geschlossen. Diese Arbeiten wurden sehr sorgfältig ausgeführt, da nur an wenigen Flickungen Rostflecken auf hinterliegende Eisenarmierungen und ehemalige Kernhalter schließen lassen. Für kleinere Lunker und Fehlstellen wurde ebenfalls die gleiche Flicktechnik angewandt (Abb. 6).

Abb. 5. Rest eines Gußstützens

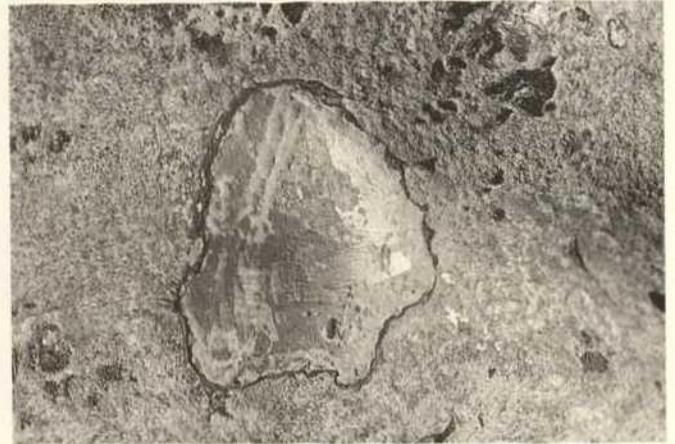
Abb. 8. Rost sprengte Flickung heraus

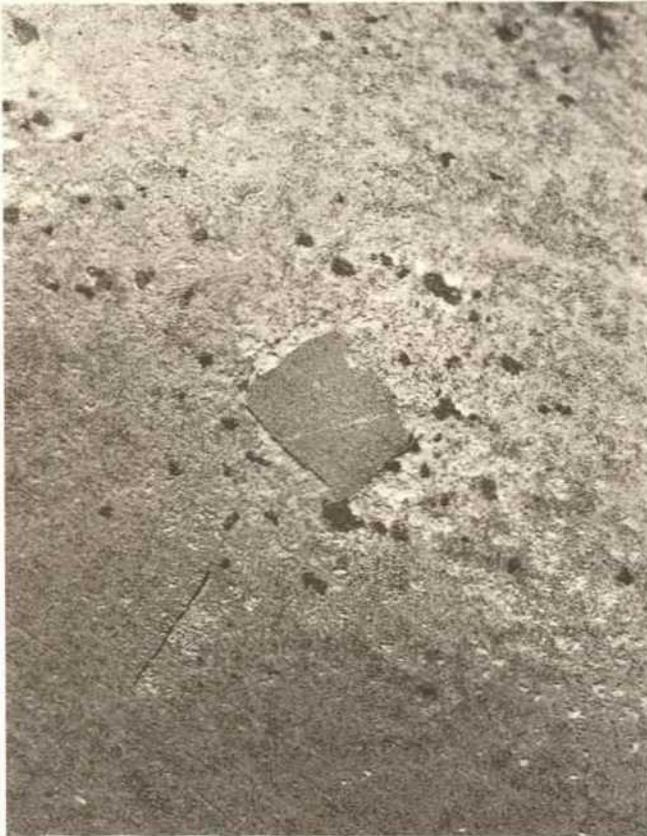
Abb. 6. Eisenarmierung, verblendet mit Vierkantdraht und überarbeitet

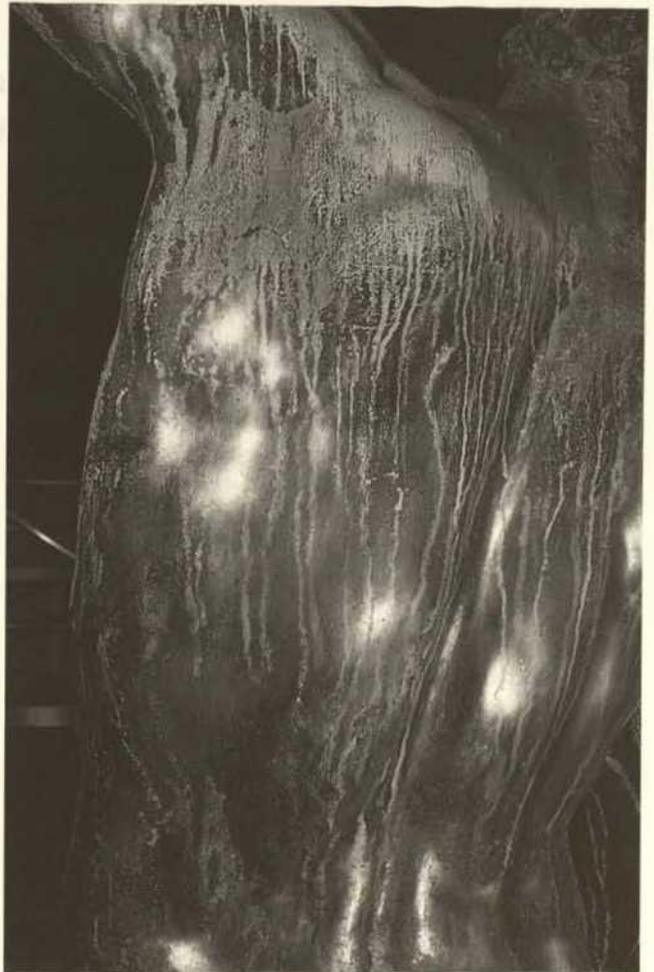
Abb. 9. Muskulatur nach Konservierung wieder sichtbar

Auf Empfehlung des Bayerischen Landesamtes für Denkmalpflege sollte zur Konservierung das säurefreie, mikrokristalline Wachs der Firma Tromm, Te Cero 30 222 in Shellsol D 40, etwa im Verhältnis 1 : 6 gelöst, verwendet werden. Dieses Wachs ist ein guter Korrosionsschutz für Objekte, die im Innenraum verbleiben, es schützt vor Feuchtigkeit, Schmutz und Schadstoffen der Luft, schließt die Poren und festigt die pulvrigen Cassiteritflächen. Desweiteren werden die Helldunkelkontraste gemindert, die Ablesbarkeit und optische Plastizität werden erhöht und ein geschlossenes Gesamtbild der Figur entsteht (Farbtafel XV.2). Außerdem ist diese Art der Konservierung reversibel.

Vor dem Auftragen der Wachslösung wurde die Bronze mit Heizstrahlern erwärmt. An besonders pulvrigen Flächen mußte wegen der starken Saugwirkung mehrmals aufgetragen werden. Um die Originalfigur vor erneuten Witterungs- und Schadstoffbelastungen zu schützen, wird sie durch eine Bronzekopie am Brunnen ersetzt, und somit ist nur eine relativ dünne Wachsschicht als Konservierung vonnöten. Beim Abguß dient diese Wachsschicht gleichzeitig als Trennmittel. Nach Abschluß der Konservierungsmaßnahmen wurden die für Adriaen de Vries typischen bronzespezifischen Glanzlichter in der sehr gut ausgearbeiteten Muskulatur der Figur erst richtig sichtbar (Abb. 9).
