Die Restaurierung eines Bronzekessels aus dem Jemen

Vorläufige Untersuchungs- und Restaurierungsergebnisse

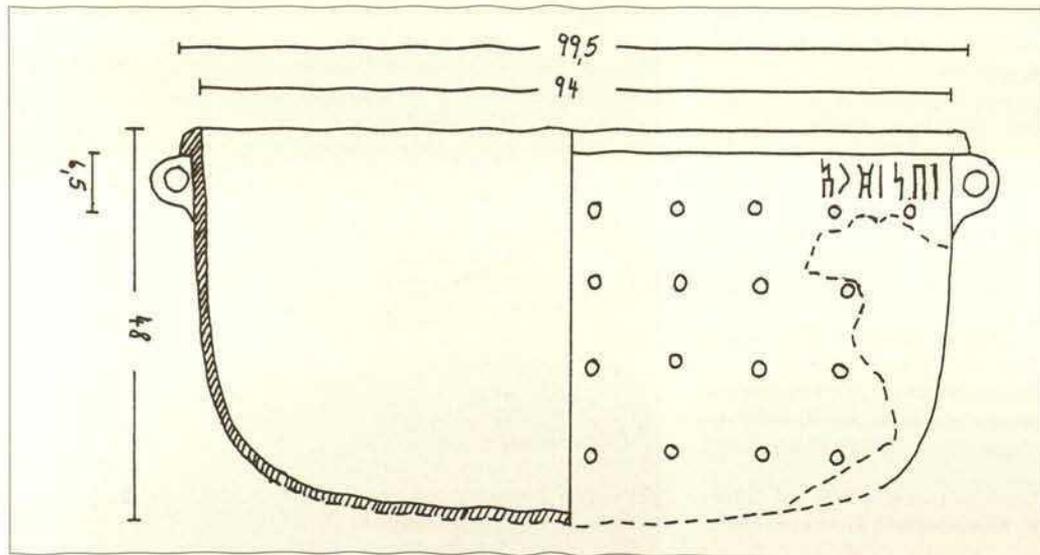
Abb. 1. Abmessungen und Verzierungselemente des Kessels

Unterhalb des Wulstrand befindet sich ein fast über den ganzen Umfang reichendes Band mit ca. 5 cm hohen Schriftzeichen. Unter diesem Schriftband befinden sich drei weitere Inschriften, die aus drei bzw. vier Zeichen bestehen und ca. 7 cm hoch sind. Darüberhinaus sind auf der Außenseite des Kessels zahlreiche unregelmäßig geformte Noppen zu sehen, die annähernd in Form eines 10 x 10 cm-Rasters in vier waagerechten Reihen angeordnet sind. Die Innenseite des Kessels ist nicht verziert. Neben den Verzierungen sind auf der Außenseite einige wurzelartige Strukturen und im unteren Bereich der Wandung unsymmetrisch angeordnete Fortsätze erkennbar, deren Entstehung bzw. Funktion noch nicht geklärt ist (Abb. 1).

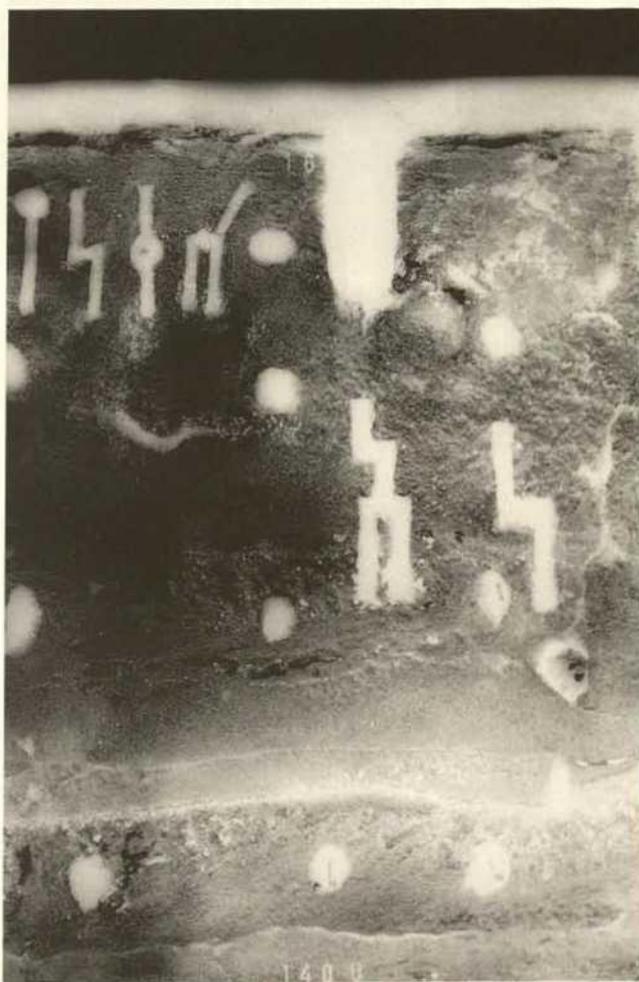
Abb. 2. Röntgenbild der Kesselwandung mit Schichtstrukturen und Linien in den Noppen

Ungeklärt sind bisher die auf den Röntgenbildern vorhandenen schmalen, klar abgegrenzten Linien in zahlreichen Noppen. Diese Noppen zeigen äußerlich keinerlei Spuren eines anderen Materials oder von Unterschieden in der Korrosionsbildung (Abb. 2).

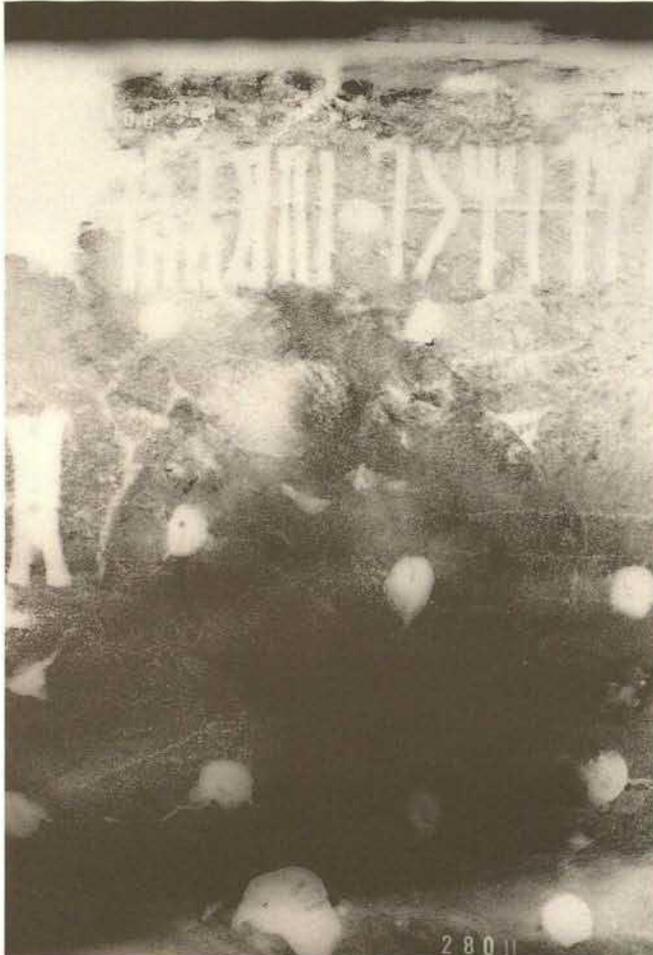
Abb. 3. Röntgenbild einer äußerlich scheinbar gut erhaltenen Kesselpartie

Eine erste Begutachtung der Röntgenbilder zeigte sehr unterschiedliche Strukturen. Große Partien sind von feinkörniger Konsistenz, die teilweise in unterschiedlicher Dichte waagrecht geschichtet ist. Sehr dunkle Stellen, die eine weitestgehende Korrosion des Materials anzeigen, lassen sich gut mit dem äußeren Erscheinungsbild des Kessels in Übereinstimmung bringen (Abb. 2). Einige Bereiche, die äußerlich gut erhalten erscheinen, wie z. B. die Fläche unterhalb des Schriftbandendes, zeigen auf dem Röntgenbild jedoch ebenfalls eine tiefgreifende Umsetzung des Metalls (Abb. 3). An mehreren Stellen, vor allem unterhalb des Randes, konnten Ansammlungen kleiner metallischer Inseln festgestellt werden, bei denen es sich um Blei handelt, was auch an der Oberfläche der Kesselwandung als weiße Punkte erkennbar ist, die in den Tiefen silbrig und weich sind (Abb. 4). Ferner sind auf den Aufnahmen kleine, klar abgegrenzte, runde bis ovale, dunkelgrau-schwarze Punkte sichtbar. Bei ihnen könnte es sich entweder um Luftbläschen handeln oder um Legierungsbestandteile, die sich während des Schmelz- und Gießvorganges vom übrigen Material abgesetzt haben und stärker vergangen sind als das umgebende Material.
