Mikrostrukturen (ISCA, Wien) zu Gußexperimenten von Prof. Chursin, Moskau

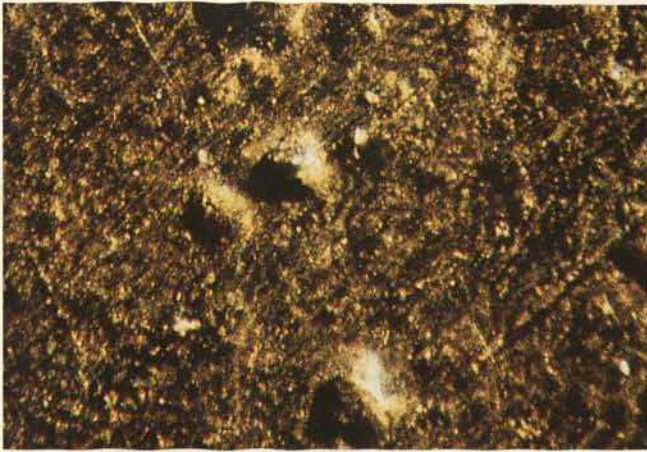
△ 1

1, 2. A very close picture of the gilding surface; three small blisters are present (1), in (2) one of these was broken with the point of a scalpel; blue-green hydroxy cupric salts are clearly visible inside

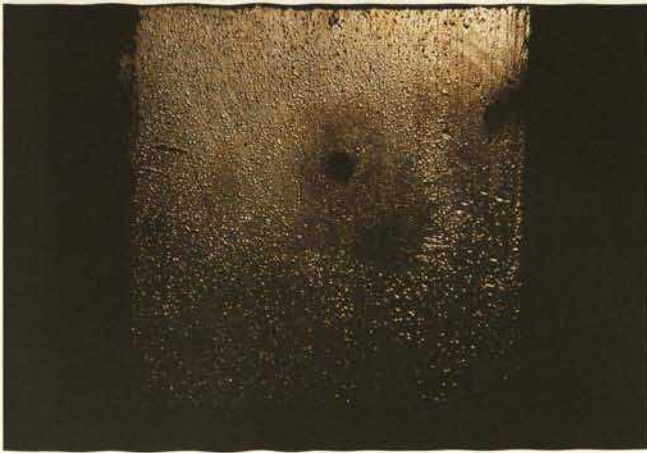
3. A 10 x 10 cm area of the "The life of St. Joseph" panel after cleaning; the serious decay process affecting the gilding is clearly visible with raking light; a diffuse micro-flaking of the gilded surface is spread all over the panel

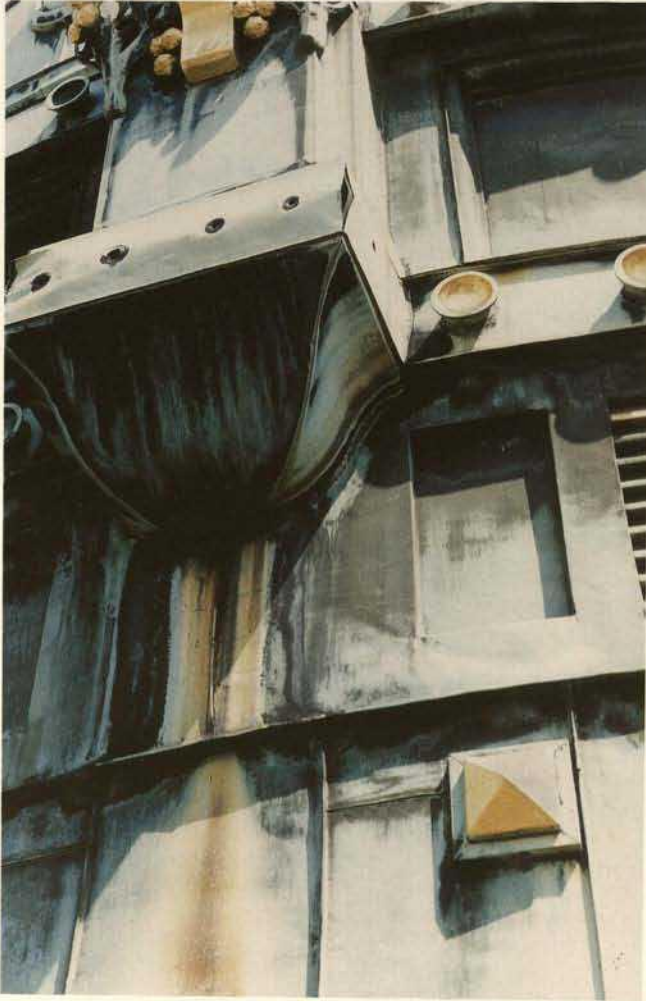
1. Prague, cupola of the Town Hall (Obecní dum), built in 1906-1911; corrosion of rivets of joints, deformation of the decoration box, leakage of water with rust

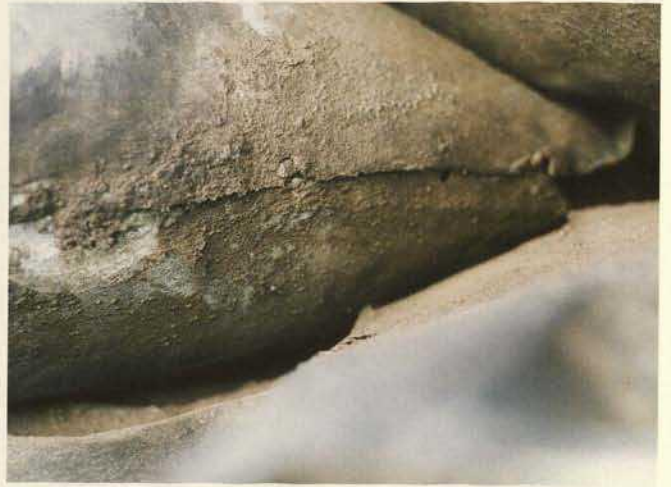
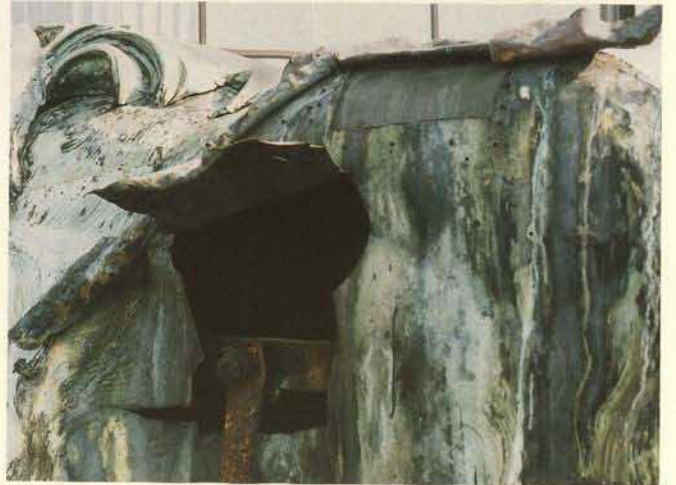
△ 2a

2a, b. Prague, corrosion manifestation on the sculpture Genius with a Lion (A. Popp, 1937)

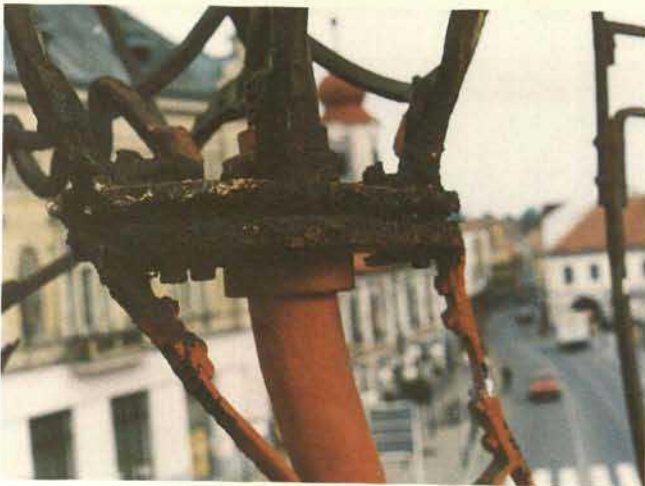
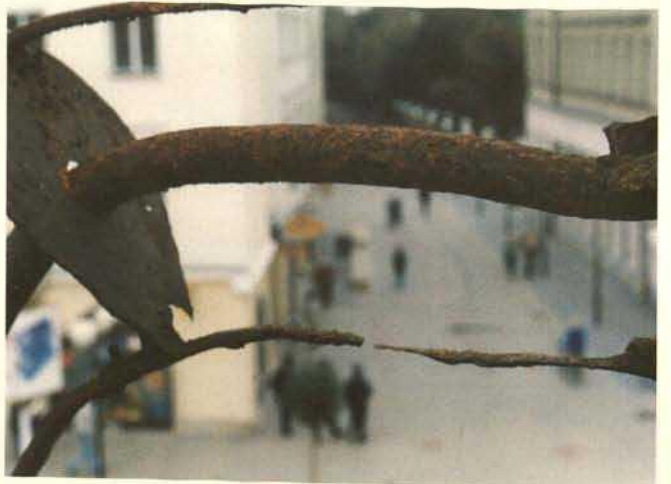
3b

3a, b. Prague, equestrian statue of Jiri z Podebrad (J. Schnirch, 1890); corrosion damage of inner iron skeleton

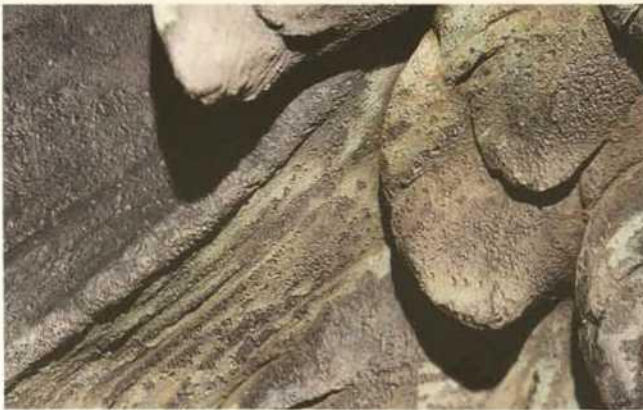
2

2. Leipzig, Detail vom Mendebrunnen: Korrosionsschäden (Lochfraß) unter dem Flügel eines Hippokampen

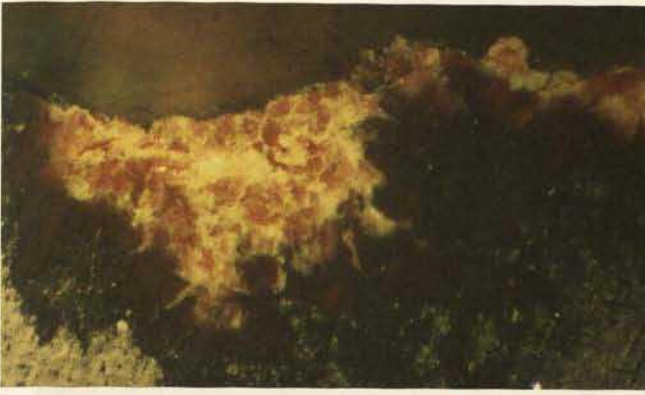
1. Potsdam-Sanssouci, Schlösser und Gärten, Magazin, Beleuchtungskörper: Querschliff Bleioberfläche, ehemals vergoldet; Bleioxidkorrosion; Bildbreite = 0.56 mm

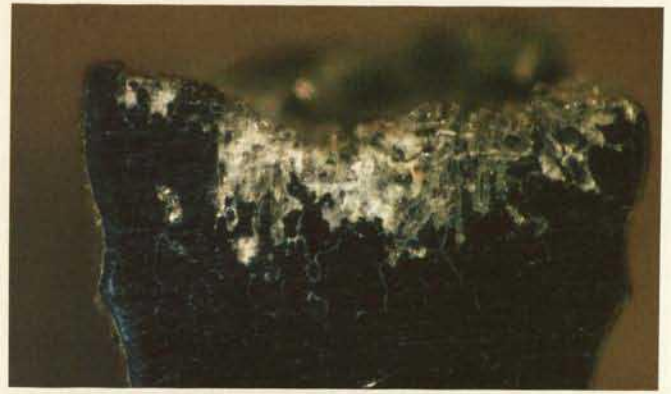
4

4. München, ehemaliger Vorbau Alte Münze, Maximilianstraße, Personifikation des Handels (1862): Detail Lochfraßkrater durch Lokalelementbildung (Querschliff Bohrkern); Bildbreite 3.52 mm

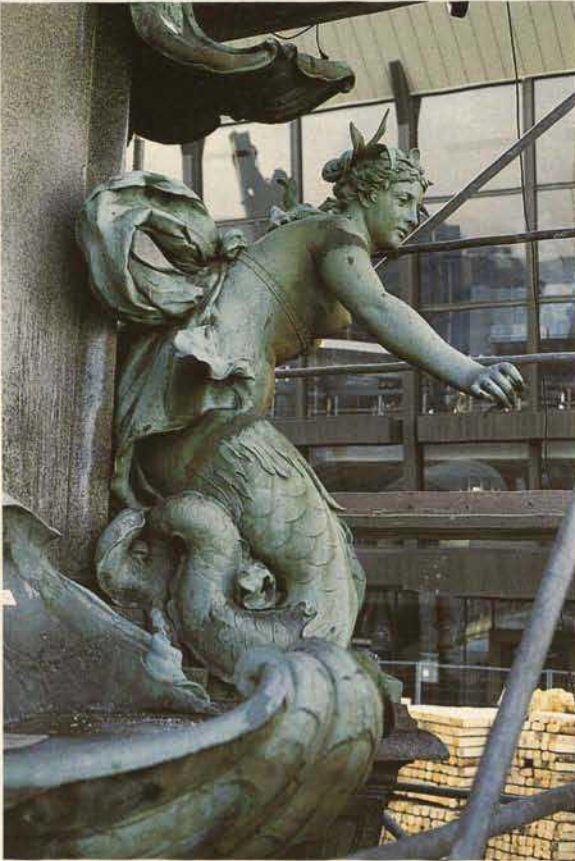
1. Leipzig, Mendebrunnen; Zerstörung der ursprünglichen Füge-technik und Patinaschäden an Oberarm und Beinansatz der 1886 bei Miller in München gegossenen Nereide durch nachträgliche Schweißungen

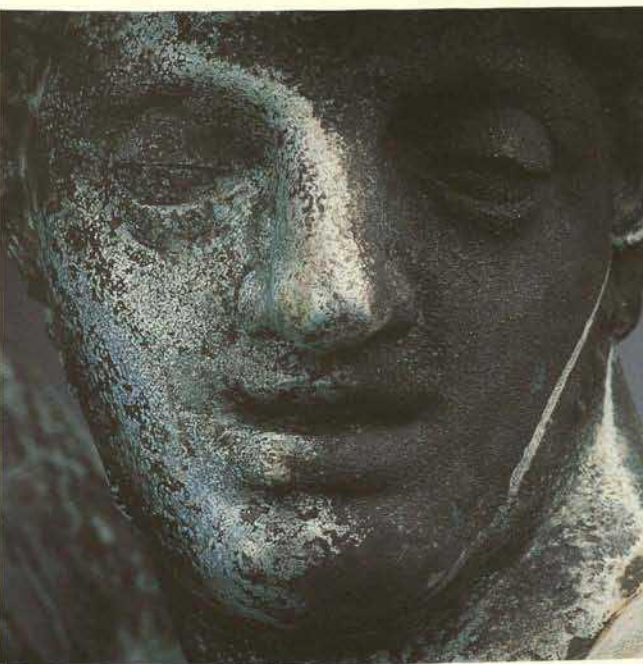
3. Gesicht des Merkurs, schwarze Antleritkrusten

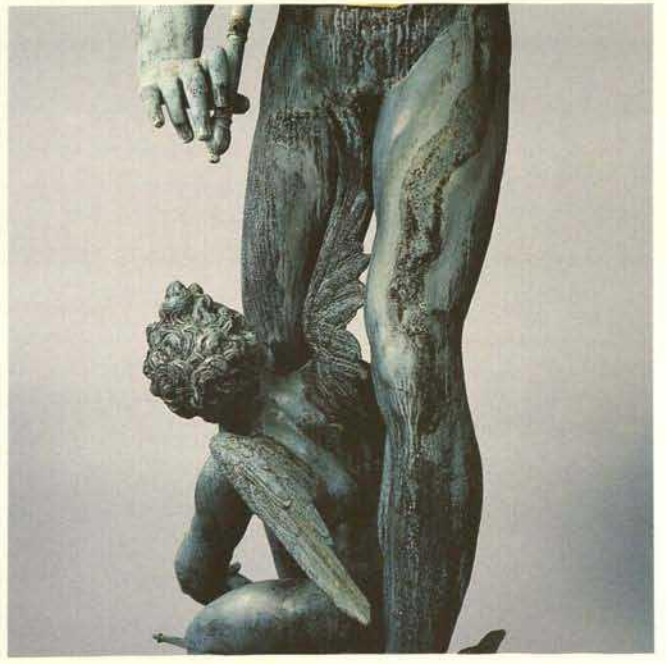
4. Merkurfigur, Schweißstellen am linken Oberschenkel

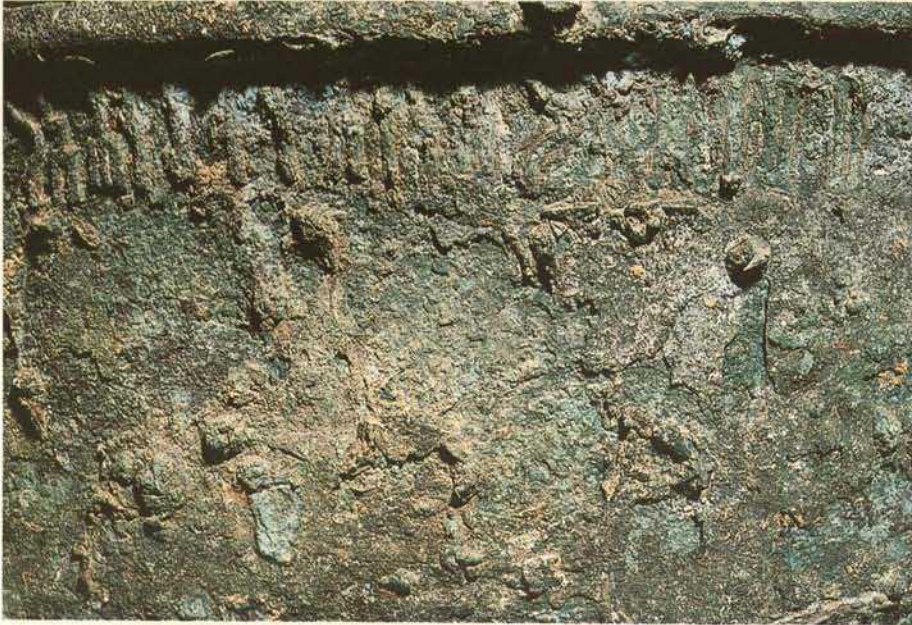
2. Partie mit abgeplatzter Oberfläche
