Relikte bauzeitlicher Ausstattung und Fassungen: Konservieren, Restaurieren oder Rekonstruktion?

Stefanie Correll

Zielsetzung der Restaurierung der Ausstattung

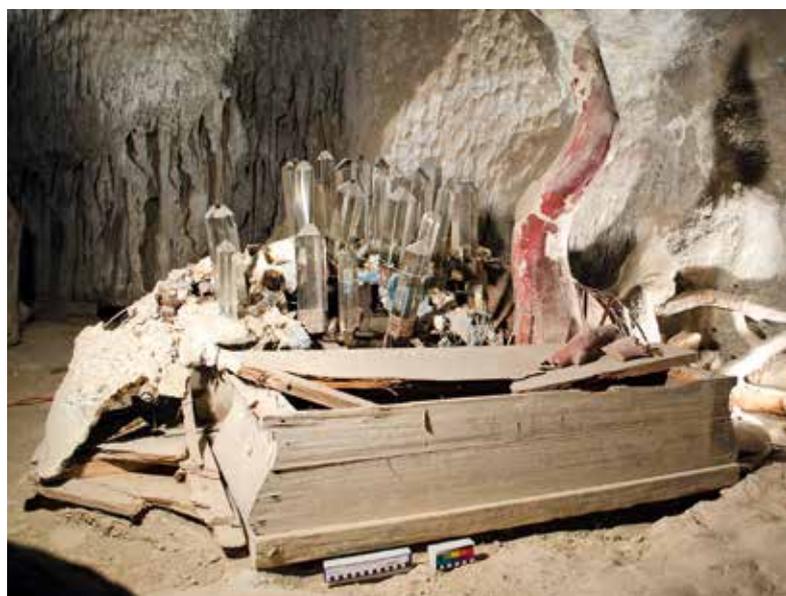
Der Kristallthron³, positioniert auf dem sog. Loreleyfelsen, ist fragmentarisch erhalten geblieben (Abb. 1). Auf Grund seines äußerst schadhafte Zustandes wurde er, samt einer in situ vorgefundenen echten großen Muschelschalenhälfte sowie mehrerer kleinerer Muscheln und Überresten textilgefertigtem Schilfrohes, in die Werkstätten der Schlösserverwaltung verbracht. Hinter der hölzernen Sitzbank ragen etliche Bergkristalle aus geschliffenem Bleiglas und der bildhauerisch aus Holz gefertigte Stamm einer Koralle auf. Die Kristallnadeln sind in Manschetten einer Metallunterkonstruktion eingestellt, welche mit Gips verputzt ist und Reste polychromer Fassung aufweist (Abb. 2). Aus dem Umfeld des Kristallthrons sind zudem zwei geschnitzte und aufwendig gefasste Holzmuscheln erhalten. Der gesamte Unterbau ist stark deformiert, Metallbestandteile korrodieren, der Verputz haftet nur unzureichend an und zeigt große Ausbrüche. Die hölzernen Bestandteile (Bank und Korallenstamm) sind unvollständig und auf Grund des Befalls durch holzerstörenden Pilz strukturgeschädigt. Viele Einzelkristalle fehlen, zudem die ursprünglich vorhandene pflanzliche Ausschmückung und das textile Polster auf der Sitzbank. Mit dem Ziel der Klärung des ursprünglichen Erscheinungsbildes, der umfassenden naturwissenschaftlichen Analyse der verwendeten Materialien und der Planung geeigneter Restaurierungsmaßnahmen aller Einzelelemente, entsteht derzeit eine Masterarbeit⁴ über den Kristallthron.

Abb. 1: Sog. Kristallthron

Depot verwahrt werden, da nur so ein dauerhafter Erhalt gewährleistet werden kann. An Stelle des Originals soll in Zukunft eine bildhauerisch gestaltete Rekonstruktion aufgestellt werden: Der Nachbau wird sich detailgenau an sein Vorbild halten, allerdings aus solchen Materialien gestaltet sein, die einer dauerhaft hohen Luftfeuchtigkeit zuverlässiger standhalten.

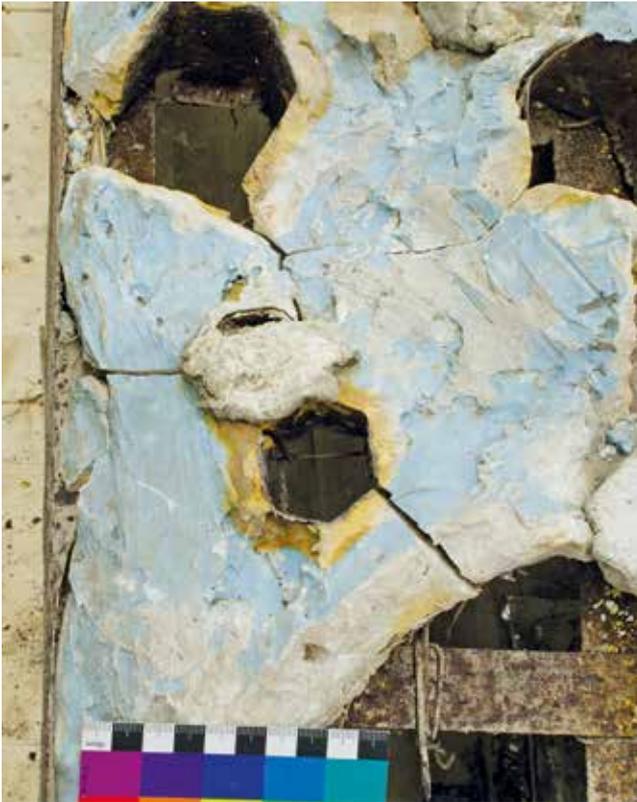
Abb. 2: Kristallthron, Detail

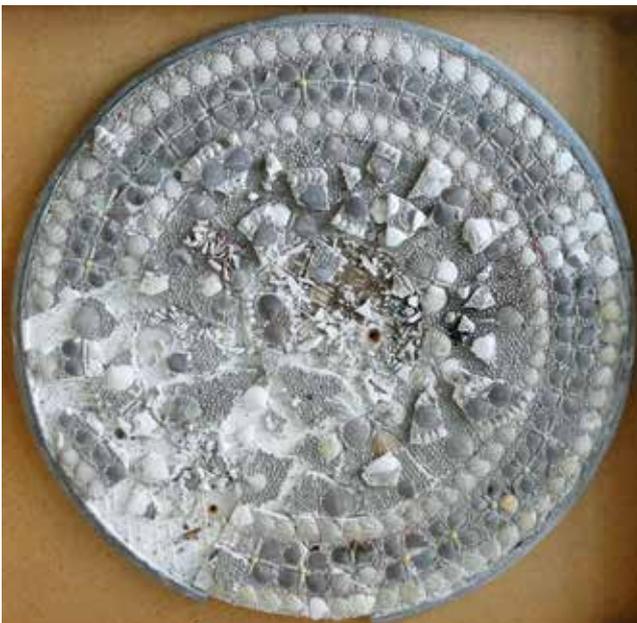
Abb. 3: Muscheltischplatte (die untere Bildkante \cong 1 m)

Nicht in der Grotte selbst, aber im benachbarten Ökonomegebäude deponiert, hat sich eine mit Muscheln bedeckte Tischplatte erhalten, deren ursprünglicher Aufstellungsort bisher nicht eruiert werden konnte. Nach Auswertung der archivalischen Quellen zur Grotte kann dennoch eine Zuordnung vermutet werden: In den Rechnungsbüchern der *königlichen Cabinetsscassa* findet sich der Eintrag über einen „runden Tisch mit Korallenfuß und reich mit Muscheln decorierter Platte, deren Körper aus Marmor hergestellt ist [...] 4 Sessel mit Korallenfüßen u. Lehnen, die Rückenlehnen mit Muschel Besetzt“.⁶ Bei der aufgefundenen Tischplatte handelt es sich tatsächlich um eine runde Marmor- oder Kalksteinplatte mit Bleiumfassung, die zweischichtig von Gips bedeckt und mit Molluskengehäusen und roten Astkorallen geschmückt ist (Abb. 3). Während die Steinplatte gänzlich erhalten ist, fehlt ein Tischfuß, der Bleirahmen ist unvollständig, die Gipsfüllung partiell zerbrochen, mehrere Teile der Dekoration fehlen. Die Platte weist mehrere Bohrlöcher auf, an welchen mit Hilfe von Gewindeschrauben unterseitig ein Fuß montiert war. Neben der oben aufgeführten, evtl. auf die vorgefundene Tischplatte Bezug nehmende Erwähnung in den Archivalien, fehlen bisher genauere Hinweise auf das ursprüngliche Aussehen des Tischfußes. So stehen bisher weitere Recherchen aus, wie auch der Bezug zu einem konkreten möglichen Aufstellungsort in der Grotte. Die Analyse des verwendeten Gipsmörtels belegt allerdings, dass der Kristallthron materialgleich verputzt wurde – insofern ist davon auszugehen, dass die Ausstattungselemente zeitgleich gefertigt wurden.⁷ Die Restaurierung der Tischplatte umfasst vorerst rein konservierende Maßnahmen, d. h. Reinigung und die Festigung einzelner Elemente nach

deren Positionierung. Sollte die Tischplatte wieder einem Aufstellungsort in der Grotte zugeordnet werden können, sind anschließende ergänzende Maßnahmen, wie ein Auskitten der Fehlstellen im Gipsbett oder das Ersetzen fehlender Muscheln und Schnecken, sowie die Anbringung eines Fußes oder einer sonstigen Unterkonstruktion zu erwägen.

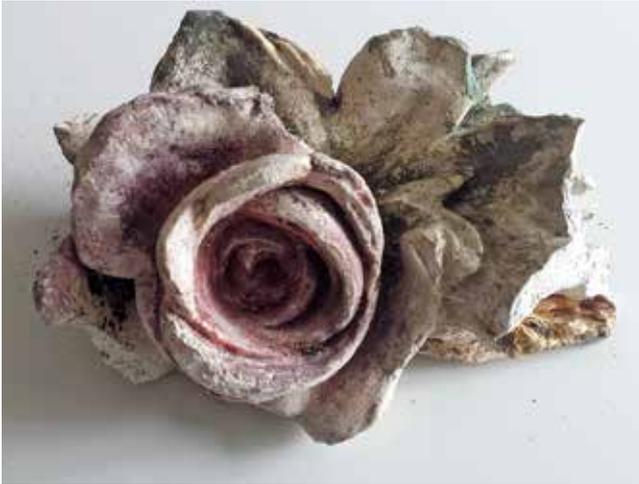
Abbildungen – mit Rosengirlanden von insgesamt ca. 300 m Länge geschmückt. Diese ursprüngliche reiche Dekoration ist nur mehr in Teilen erhalten und lediglich in Einzelfällen wieder in die Grotte zu verbringen. Vor allem die wenigen erhaltenen, ursprünglich an der Decke hängenden Girlandenfragmente zeigen einen schlechten Erhaltungszustand und können nicht wieder an der Raumschale montiert werden. Anders ist die Situation bei den die Beleuchterfelsen umrankenden Sträuchern – diese können konserviert und wieder am ursprünglichen Ort befestigt werden. Die historischen Girlanden und Ranken setzen sich aus Gipsblüten, im Hohl-gussverfahren gefertigt, sowie Blättern und Blüten aus feinem Textil zusammen. Die Stuckgipsblüten (Abb. 5) sind auf durch den Hohlraum gelegten Eisendraht aufgefädelt und mit auf Draht befestigten Blättern umwickelt. Blüten wie Blätter weisen äußerst differenzierte Farbfassungen auf, einschließlich der Ausgestaltung feinsten Blattäderungen. Für die Rekonstruktion der Girlanden werden derzeit verschiedene Optionen geprüft: Vor allem die Suche nach Materialien, die den Anforderungen an Brandlast und Statik sowie gleichzeitig der Dauerhaftigkeit Genüge tragen, stellt

Abb. 5: Rosenblüte aus Stuckgips
(untere Bildkante \cong 25 cm)

sich als Herausforderung dar. Erprobt werden soll nun eine Anfertigung von Blüten im klassischen Hohl-gussverfahren aus anorganischen Materialien, wie modifizierten Zementen oder Keramikmassen für eine Rekonstruktion von Blattwerk. Daneben wird über die Technische Universität München ein neues Verfahren zum 3D-Druck in Portlandzement mit Blähglasanteil getestet. Die Ergebnisse dieser Versuche sollen als Grundlage für die Wahl eines geeigneten Verfahrens dienen.

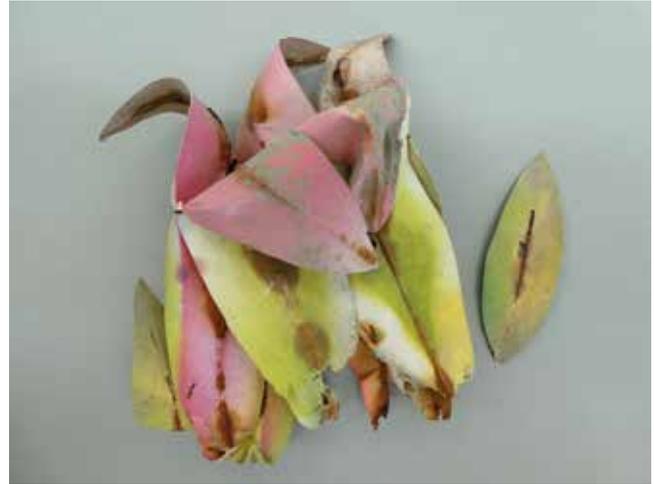
Abb. 6: Agavenblüte aus Papier
(die untere Bildkante \cong 15 cm)

Auch die Rekonstruktion der Agaven, Lotusblumen und Dattelpalmen gilt es zu planen – hier sind heute nur Einzelbestandteile erhalten, so z. B. zwei Agavenblütenstände⁹ aus Metall und Papier, die als Unikate anzusehen und konservatorisch zu behandeln sind. Gefertigt sind deren Stämme aus mehreren Eisenstangen, die mit Hanf, Kunststoffband und Gipsbinden umwickelt sind. Die Zweige bestehen aus an den Stamm angeschweißten und papierumwickelten Eisen. Für die Blätter wurde Karton in Form geschnitten und auf eine Mittelrippe aus Draht aufgeklebt, teilweise sind Blattadern eingepreßt. Die Blütenblätter (Abb. 6) sind seitlich mit Eisenklammern verschlossen und mittels eingebrachtem Draht in Form gebogen, die Staubgefäße bestehen aus papierumwickeltem Draht mit verdickten Enden. Der Blütenstamm ist farbig gefasst, auf Blüten und Blättern ist grüner, rosafarbener und goldener Farbstoff aufgesprüht. Die korrodierten Eisenteile haben zu Schäden und Rostflecken auf den Papierbestandteilen geführt; die Einzelelemente zeigen sich brüchig und teilweise deformiert, so dass eine Konservierung und Lagerung bei stabilem Raumklima unabdingbar ist. Anders als die Stuckblüten können Agaven und Palmen auf Grund der geringen Materialstärken nicht im Hohl-gussverfahren nachgefertigt werden, hier kann für die Rekonstruktion eine Fertigung aus geeigneten beständigen Kunststoffen angedacht werden.

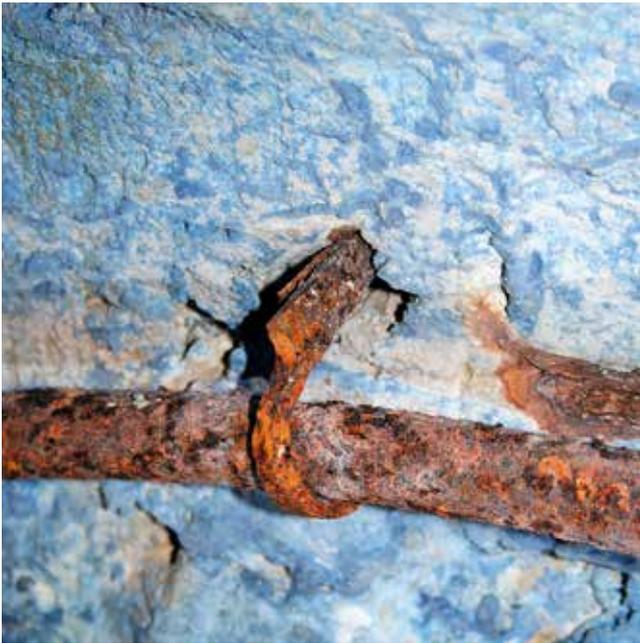
Auch die Gas- und Wasserleitungen, samt Armaturen und Ventilen, sind als Teil der technischen Ausstattung dem Bestand zugehörig und sollen in situ verbleiben; selbst wenn die Funktionalität heute nicht mehr gegeben sein sollte. Alle wasser- oder gasleitenden Metallrohre sind auf Grund der Belastung durch die hohe Luftfeuchtigkeit stark korrodiert und nur mehr fragmentarisch erhalten. Eine Restaurierung umfasst bei allen metallischen Bauteilen eine mechanische Ausdünnung der Korrosion, z. B. mittels Mikrofeinstrahlen mit Glasperlen (50 μ m), eine Reinigung mit Ethanol und letztlich das Aufbringen von Korrosionsschutz auf alle zugänglichen Bereiche. Diese Maßnahmen werden auch bei der wasserführenden Leitung angewendet, die sich im hinteren Teil des Grottensees mittig unterhalb des Loreleyfelsens befindet:¹⁰ Am Ende der Leitung ist das Rohr rund gebogen in Form eines Sprühkopfes¹¹, in welchen Düsen aus Speckstein eingesetzt sind. Das zuleitende Wasserrohr verläuft entlang der Grottenwand, durch schmale Eisenklammern mit der Drahtputzschale verbunden, bis zum letzten Grottenfelsvorsprung neben dem Gemälde. Dort führt die Rohrleitung vermutlich in denselben Kreislauf wie die Wasserzuleitungen für den See; in der gleichen Achse befinden sich oberhalb zwei Wasserhähne. Somit kann angenommen werden, dass kühles Wasser über die Düsen in die Grotte geleitet wurde und auf der warmen Seewasseroberfläche zu einer Nebelbildung geführt hat. Die Befestigungshaken (Abb. 7) der Rohrleitung konnten sich korrosionsbedingt nur teilweise erhalten, so dass sich die Leitung von ihrer ursprünglichen Position – nah geführt entlang der Raumschale – gelöst hat. Da sich aber die eigentliche Führung des Rohres an Spuren der Raumschale und Überresten der Haken ablesen lässt, soll die Leitung im Zuge der Restaurierung partiell deformiert und wieder an den entsprechenden Stellen am Verputz befestigt werden. Kleinste Überreste von Farbfassungen an den Leitungen lassen vermuten, dass diese im Farbton der umgebenden Raumschale gefasst waren, um sich optisch aus der Ferne nicht abzuheben.

Abb. 7: Verankerung der Wasserleitung zum Sprühkopf auf blau gefasster Raumschale

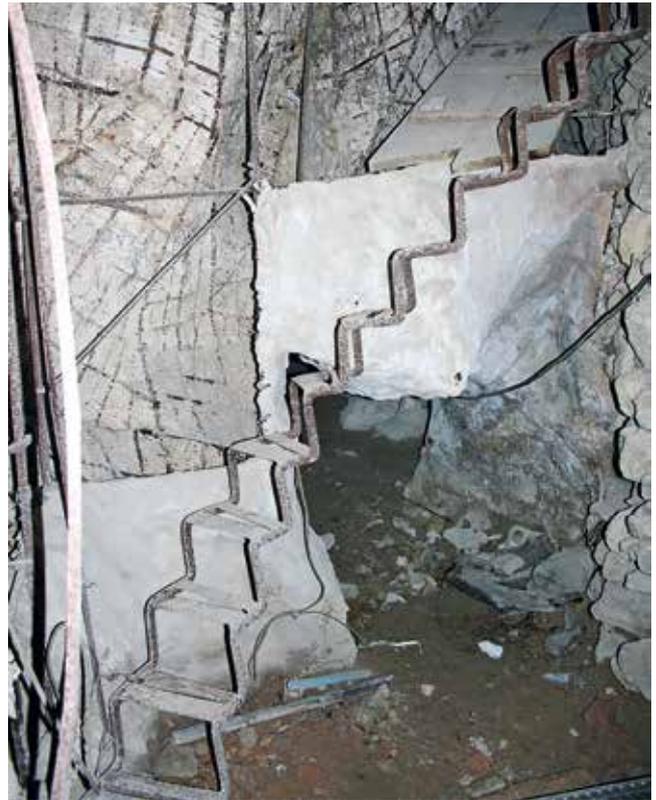
Abb. 8: Stufenleiter im Beleuchterfelsen

In der Grotte befinden sich zudem verschiedene bauzeitliche Leitern in diversen Ofen- und Beleuchtungsnischen; zwei dieser Eisenleitern werden noch heute zu Wartungszwecken genutzt. Eine Leiter befindet sich in einer Ofennische und ist als klassische Sprossenleiter ausgebildet, während jene des Beleuchterfelsens als Stufenleiter (Abb. 8) gestaltet wurde. Die Leitern zeigen sich zwar flächig korrodiert, jedoch nicht durch Materialverluste oder starke Korrosion in der Statik beeinträchtigt. Im Rahmen der Restaurierung werden die Leitern gereinigt, lose Korrosion wird abgebürstet, ein Korrosionsschutz in einem dreischichtigem Decksystem aufgetragen. Die Beleuchterfelsenleiter bedarf allerdings, um weiterhin zuverlässig genutzt werden zu können, einer unter den Stiegen angebrachten Stützkonstruktion. Die ursprüngliche Fassung der Metallbauteile ist bisher nicht erforscht.¹³
