Karolingisches Westwerk Corvey

Bestandserfassung, restauratorische
Baubegleitung und Klimamonitoring

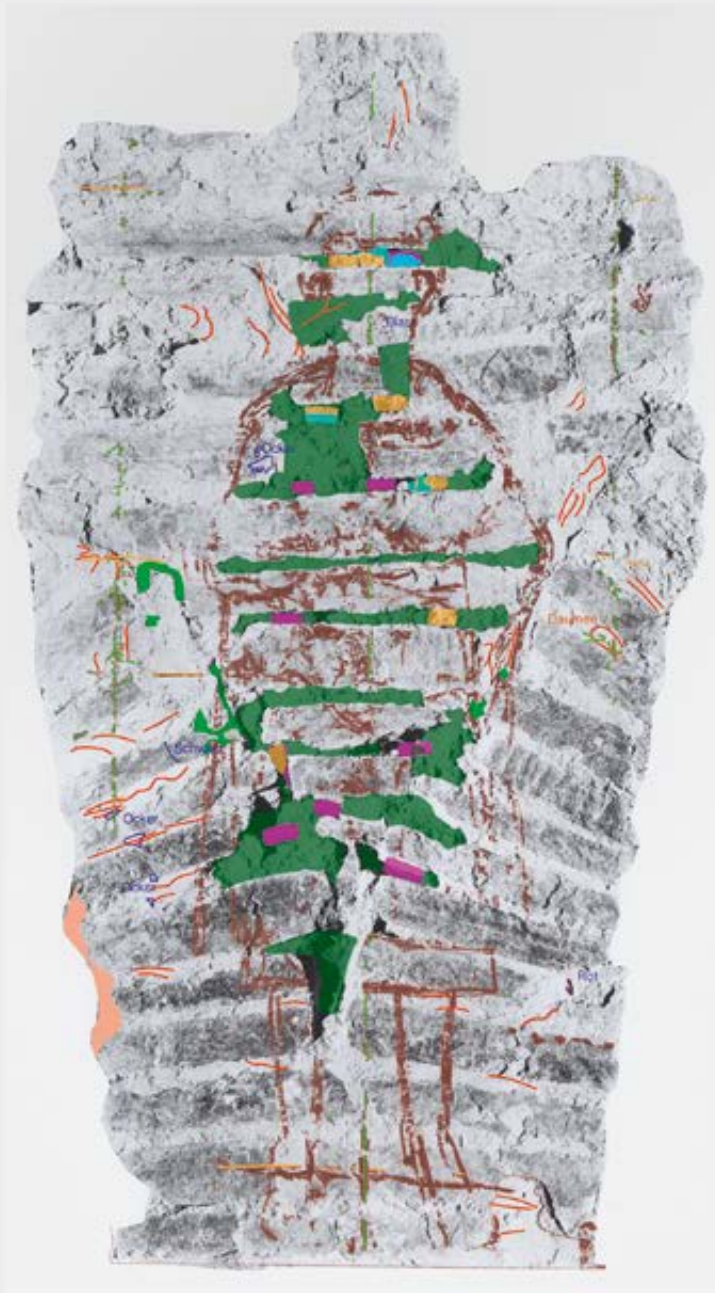
1 Bestandskartierung der Sinopien, Dokumentation
Katharina Heiling, 2019

Die aktuelle Kartierung der Sinopien ergänzt die bereits vorliegenden Untersuchungen und macht beispielsweise die noch in situ vorhandenen Materialien durch farbliche Differenzierung für die Betrachtenden auf den ersten Blick erfassbar. So kann etwa der hochgebrannte Stuckgips zum Befestigen der Holzkeile im Mauerwerk, welche die Stuckfiguren trugen, vom karolingischen Mauerwerksmörtel sowie den späteren Putzergänzungen auf den Kartierungen leicht unterschieden werden (Abb. 1). Auch die Massen oder Stückzahlen der einzelnen Phänomene können aufgrund der maßstabsgetreuen Zeichnung vom Kartierungsprogramm errechnet und bei Bedarf umfassend dargestellt werden. Durch die UV-Strahlungsuntersuchung konnten die Abdrücke der Stuckfiguren auf dem Mauerwerk visualisiert werden, da der Gips unter UV-Strahlung hell bläulich fluoresziert.

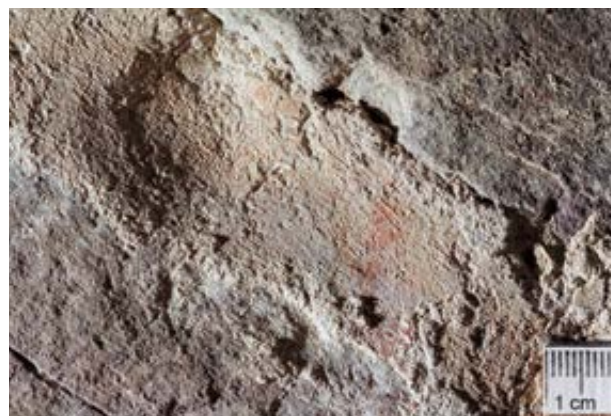
Die Glättungsspuren im Mauer- und Ausgleichsmörtel wurden erstmals systematisch erfasst. Im Zuge dessen fielen auch Spuren auf, welche die karolingischen Handwerker beim Mauern hinterlassen hatten, so z. B. ein gut erhaltener Daumenabdruck im Bereich der südwestlichen Sinopie (Abb. 2).

2 Daumenabdruck im Bereich der südwestlichen Sinopie, 2018

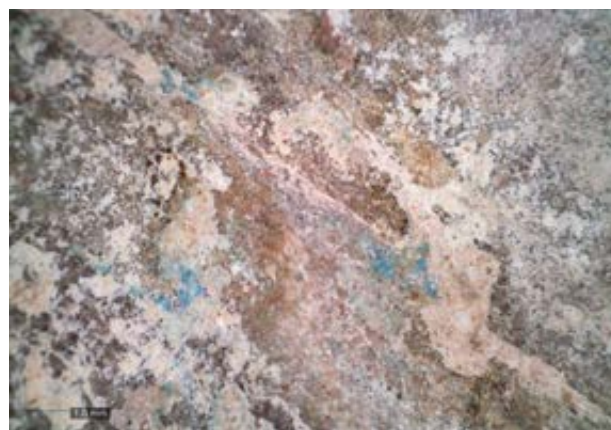
Ein ganz besonderes Zeugnis sind Farbspritzer auf dem freigelegten Mauerwerk und Mörtel (Abb. 3), die belegen, dass Verputzer, Wandmaler und Sinopienmaler parallel gearbeitet haben.¹¹ Diese Farbspritzer wurden für die aktuelle Untersuchung systematisch kartiert und fotografiert. Die Tatsache, dass sich die Farbspritzer auf dem Mauerwerk befinden, belegt, dass die Sinopien eine Zeit lang vor dem Stuckantrag offen gestanden haben oder gleichzeitig mit den darüber befindlichen Wandmalereien entstanden sind. Die Sinopien wurden auf die unverputzten Wandflächen aufgebracht, liegen aber schon über dem karolingischen Ausgleichsmörtel.¹² Eine Auswahl von Mörtelfotos, in situ mit dem Digitalmikroskop aufgenommen, ergänzt die Bildtafeln der Publikation Claussen/Skriver von 2007.

3 Drei blaue Farbspritzer im Bereich der südwestlichen Sinopie, 2018, Digitalmikroskopaufnahme in situ mit 20-facher Vergrößerung

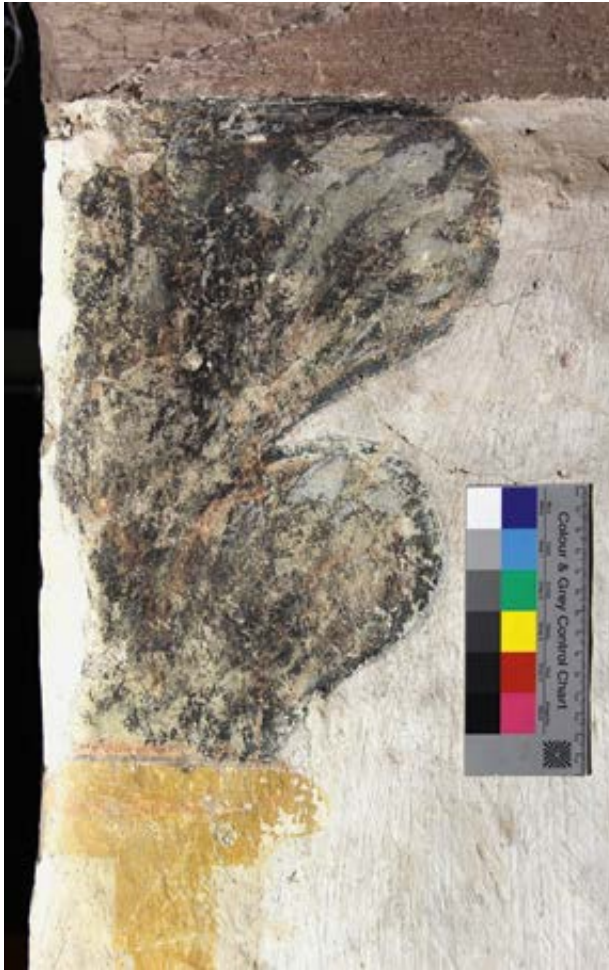
8 Größtenteils verschwärztes blaugrünes Kapitell, 2019
Gut erhalten sind die weißen Lichter der Blattspitzen.

Die Pigmentmischungen der verschiedenen blauen und grünen Kupferpigmente sind heute teilweise in Kupferoxid (Tenorit) umgewandelt, wodurch sich eine wesentlich blässere graublau oder graugrüne Farbwirkung ergibt als ursprünglich vorhanden (Abb. 8). Manche Malschichtbereiche mit Kupferpigmenten sind regelrecht verschwärzt.

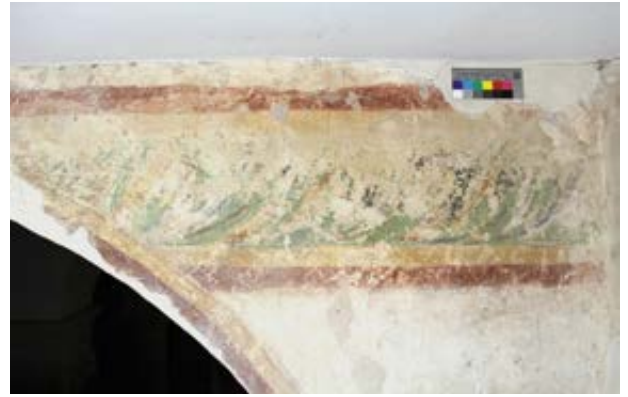
9 Gut erhaltener Farbbefund des Akanthusfrieses, 2019
Erdgeschoss, Südseitenschiff, Nordwand nach Osten

Da der Fries stark reduziert ist, mutet das Grün des Hintergrunds, wo es noch nicht verschwärzt ist, fälschlicherweise wie die Farbe der Blätter an (Abb. 9). Etwas anders als von Claussen angenommen, spart der grüne Hintergrundton die grauen und ockerfarbenen Blätter überwiegend aus.¹⁸ Außerdem liegt in manchen Bereichen eine ockerfarbene Untermalung des Grüns vor, welche

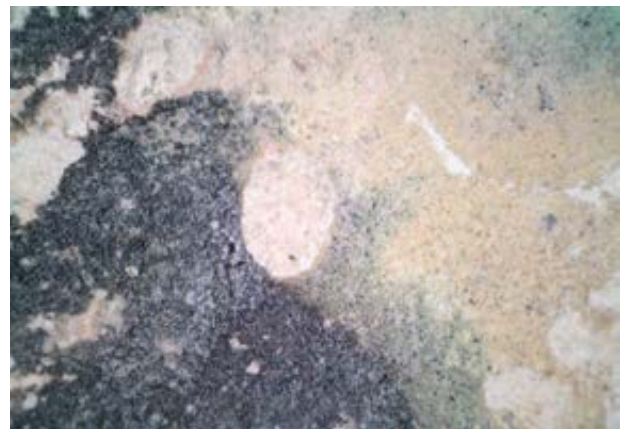
10 Farbschichten von Ocker, Grün und oxidiertem
Kupfergrün, 2019, Digitalmikroskopaufnahme in situ,
Erdgeschoss, Südseitenschiff

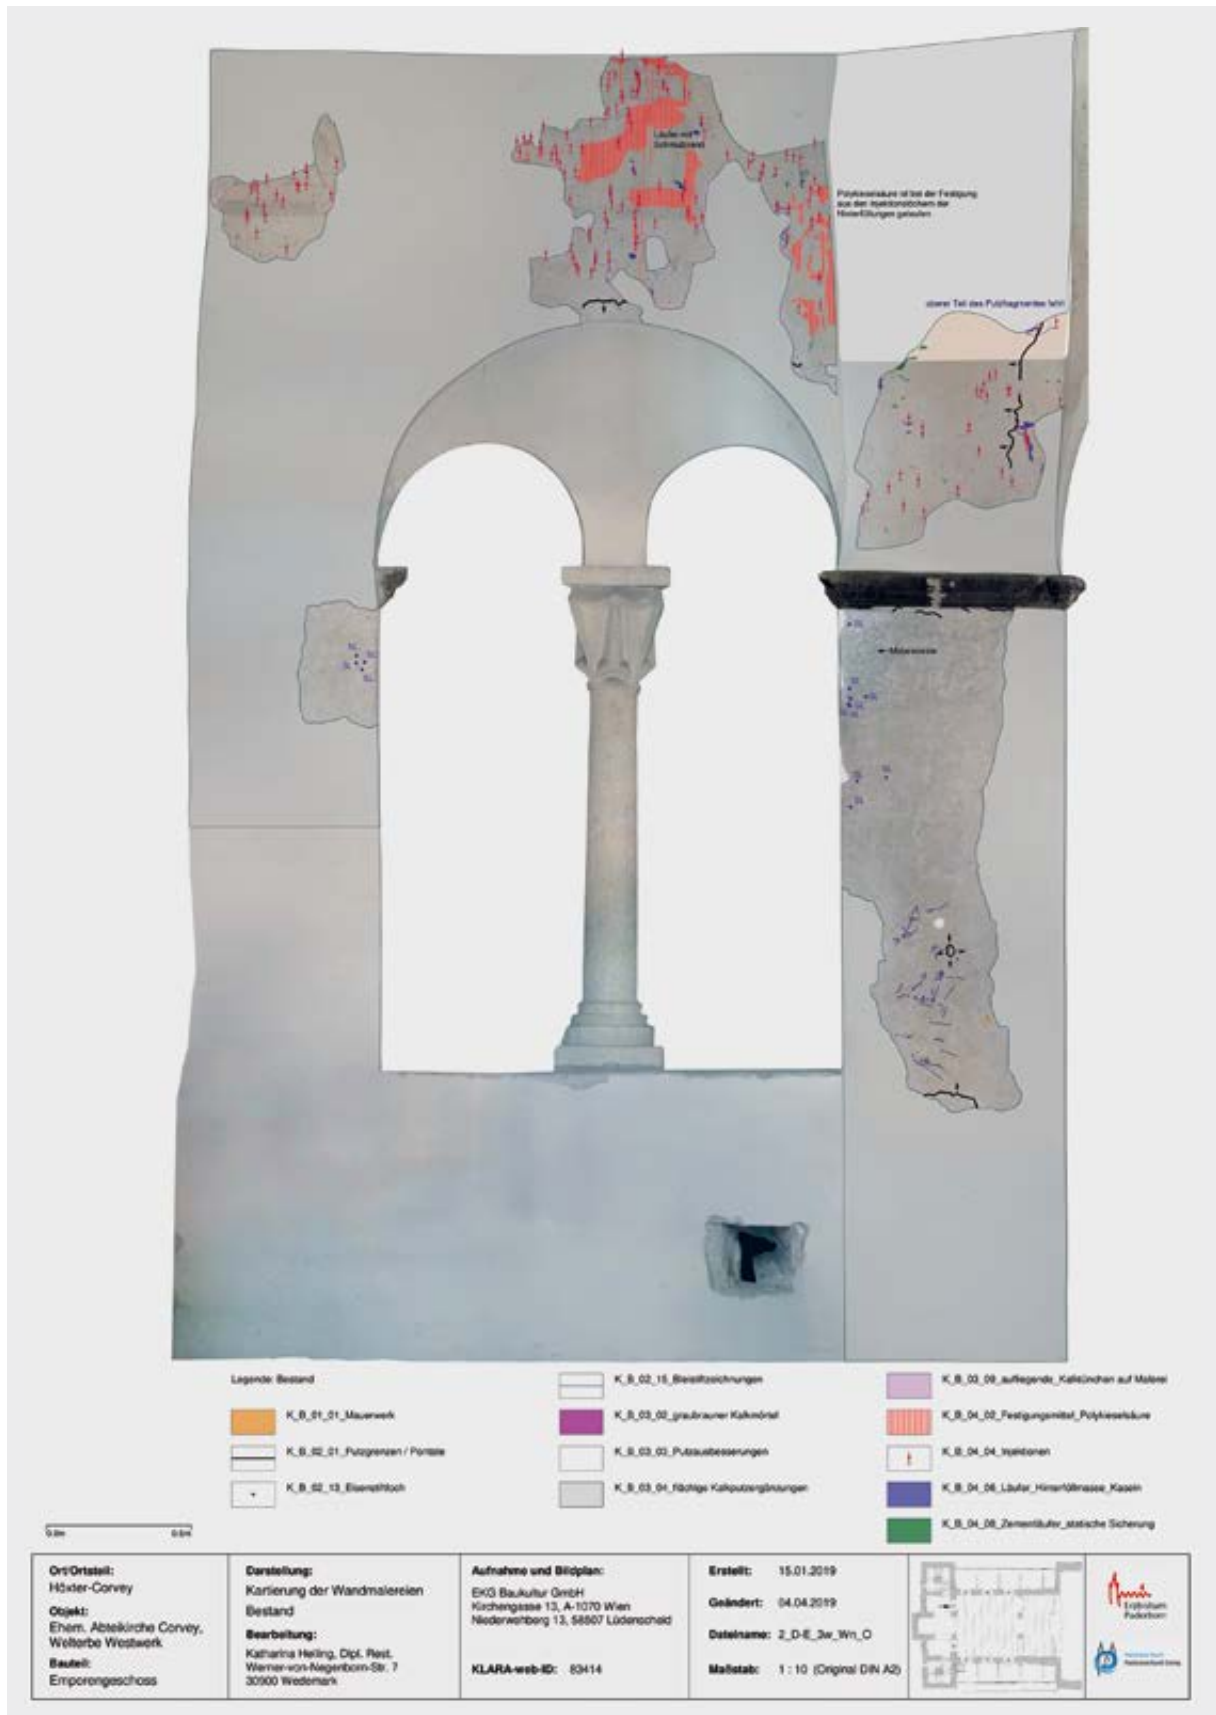
Beispielsweise hat die aktuelle Bestandserfassung ergeben, dass sich die kostbaren Sinopien, die bis heute – mit Ausnahme eines geringen Umfangs an Notsicherungen – unrestauriert blieben, in einem guten Zustand befinden. In der Rückschau lässt sich sagen, dass sie glücklicherweise nicht, wie es jahrzehntelang zuvor in der Restaurierungspraxis weit verbreitet war, einen prophylaktischen Bindemittelüberzug erhielten. Diese Aufstriche waren sehr beliebt, da sie – vergleichbar einem Gemäldeüberzug – ein Tiefenlicht und leichten Glanz auch auf Wandmalereien erzeugen konnten. Zudem nahm man an, dass diese Bindemittelanreicherungen die Alterungsbeständigkeit erhöhen konnten. Diese Fehleinschätzung der damaligen Restauratoren, das zeigt die aktuelle Dokumentation, führte jedoch in der Erdgeschosshalle des karolingischen Westwerks zu irreversiblen Schäden.

18 Kartierung des gefestigten Bereichs, zusammenfassende Auswertung, Dokumentation Katharina Heiling, 2019

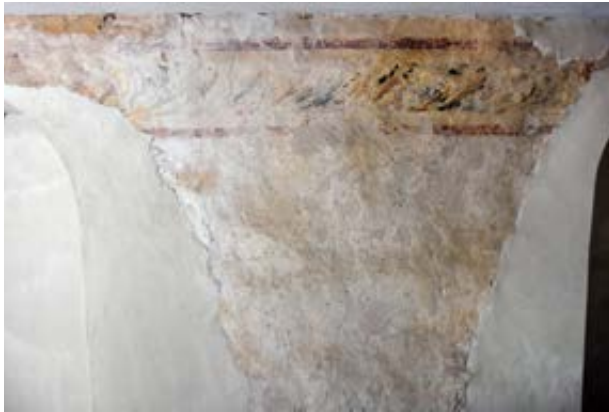
Auf den Malerei- und Putzoberflächen sind deutlich erkennbar gelbbraunliche, glasige Flecken, ein in Teilen milchiges Erscheinungsbild, Bindemittelläufer und partieller mikrobiologischer Befall auf den Oberflächen. Bei der Untersuchung unter UV-Licht lässt sich das Ausmaß der jüngeren aufliegenden Bindemittel und das bereits erwähnte unsaubere Arbeiten der damaligen Restauratoren feststellen und dokumentieren. Durch das Studium der Akten und gezielte Probenentnahmen für eine naturwissenschaftliche Analyse der Schadensphänomene konnte Folgendes festgestellt werden: Verwendet wurde das silikatische²⁸ Produkt Kiesin.²⁹ Vergleichbare anorganische Produkte dienen ursprünglich entweder einer strukturellen Putzfestigung oder der Bindung von Farben (Silikatfarben) und wurden hier – aus heutiger Sicht – durch zu sattes Aufstreichen auf die Oberfläche falsch angewendet. Das Festigungsmittel ist durch diese Anwendungstechnik nicht in den Putz eingedrungen, sondern als glasartige Kieselgelschicht auf der Oberfläche verblieben und verfärbt diese partiell gelbbraunlich. In anderen, sehr großflächigen Bereichen ist diese Schicht in Mikroteilchen milchig gebrochen. Durch Calciumsulfatauflagen, deren Herkunft noch erforscht wird, liegt zudem ein weißlicher Schleier auf den Oberflächen (Abb. 19, 20).³⁰ Interessant ist, dass Hilde Claussen in einem Schriftverkehr aus dem Jahr 1959³¹ diesen weißlichen Schleier bereits erwähnt hat. Dies würde bedeuten, dass das Phänomen schon während des Reaktionsprozesses der Verkiesselung des silikatischen Bindemittels entstanden ist. Da diese Überfestigungen heute optisch nicht auf allen Partien als Schaden nachweisbar sind, wurde das Konzept möglicherweise daraufhin geändert. Der damalige Restau-

19 Wandmalerei auf der Südwand im Erdgeschoss des Westwerks: Veränderung der Oberflächen durch silikatische Festigung (Verbräunung) und Schleierbildung (Calciumsulfat), 2018

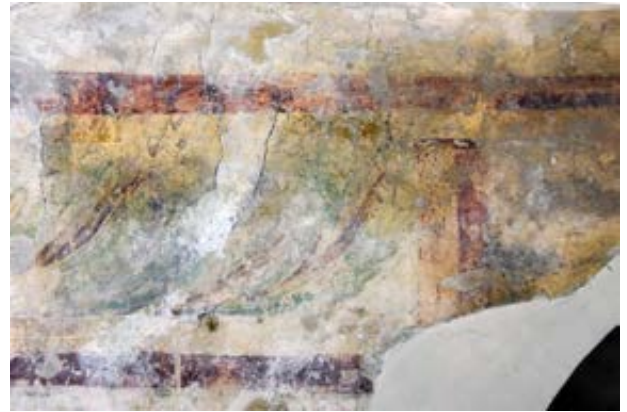
20 Wandmalerei auf der Südwand im Erdgeschoss des Westwerks: Verbräunung der Malerei durch Überfestigung (Detail), 2018

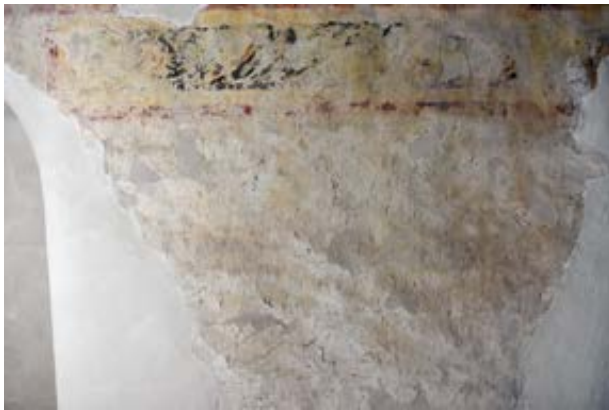
21 Wandmalereifries auf der Südwand im Erdgeschoss des Westwerks, Zustand 2020

Hilfreich für die Selbstkontrolle des Restaurierungserfolgs wird die bereits erwähnte UV-Reflexion (Abb. 21, 22) des zu entfernenden Bindemittels sein. Diese Aufgabe wird eine Position der Ausschreibung der Restaurierungsarbeiten bilden, damit nach Abschluss der Konservierungsarbeiten der Vergleich zwischen den fotografischen Aufnahmen des Vorzustands und den aktuellen Aufnahmen unter UV-Licht den Erfolg belegen kann.

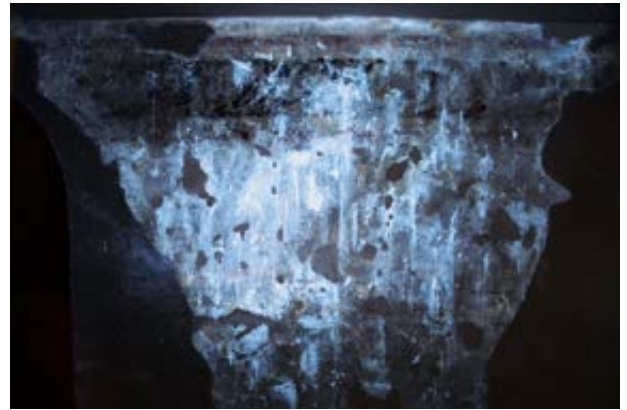
22 Wandmalereifries auf der Südwand im Erdgeschoss des Westwerks: UV-Lichtaufnahme zur Verdeutlichung der fotografischen Dokumentation der Auflagen von nicht entfernten Bindemittelresten, 2018

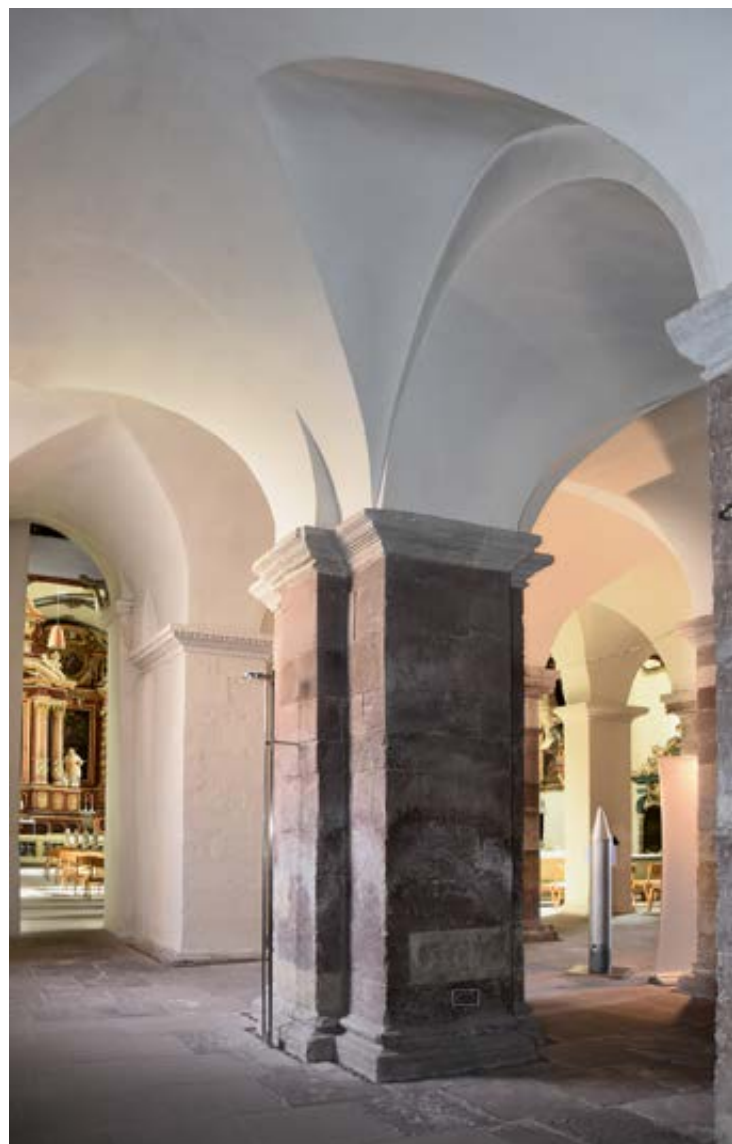
25 Nordöstlicher Pfeiler mit weißgrauen Gipskrusten im Erdgeschoss des Westwerks, 2018

Auf den Sockelzonen der nach der Abnahme von Putzen und Tüncheschichten Mitte des 20. Jahrhunderts natursteinsichtigen Bauelemente zeigen sich umfangreiche Salzausblühungen und schwerlösliche Salzverkrustungen, bei denen analytisch vorwiegend Gips⁴⁰ (Abb. 25, 26) nachgewiesen wurde. Die Ursache für diese außergewöhnlich umfangreiche Anreicherung von Calciumsulfat wird zurzeit noch erforscht. Zum einen könnte es sich um Salze handeln, die mit aufsteigender Feuchte aus dem Boden transportiert wurden, zum anderen könnte das Phänomen aber auch durch die Bearbeitung der Oberflächen unter Landeskonservator Rave und der damit verbundenen Anwendung von Schwefelsäure entstanden sein, denn in einer schriftlichen Überlieferung seiner Maßnahmen aus dem Jahr 1949 heißt es, »keine Säure, keine Lauge schuf Abhilfe, auch nicht ein Anstrich mit Kalkfarbe«.⁴¹

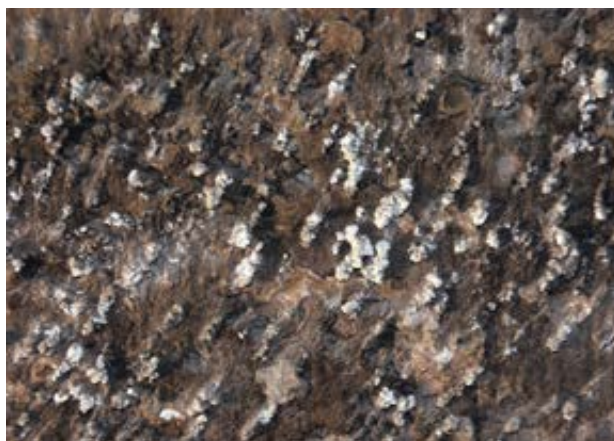
26 Detail des nordöstlichen Pfeilers im Erdgeschoss des Westwerks mit bis zu 1 cm großen blumenkohllartigen Gipskrusten auf den Steinoberflächen, 2018

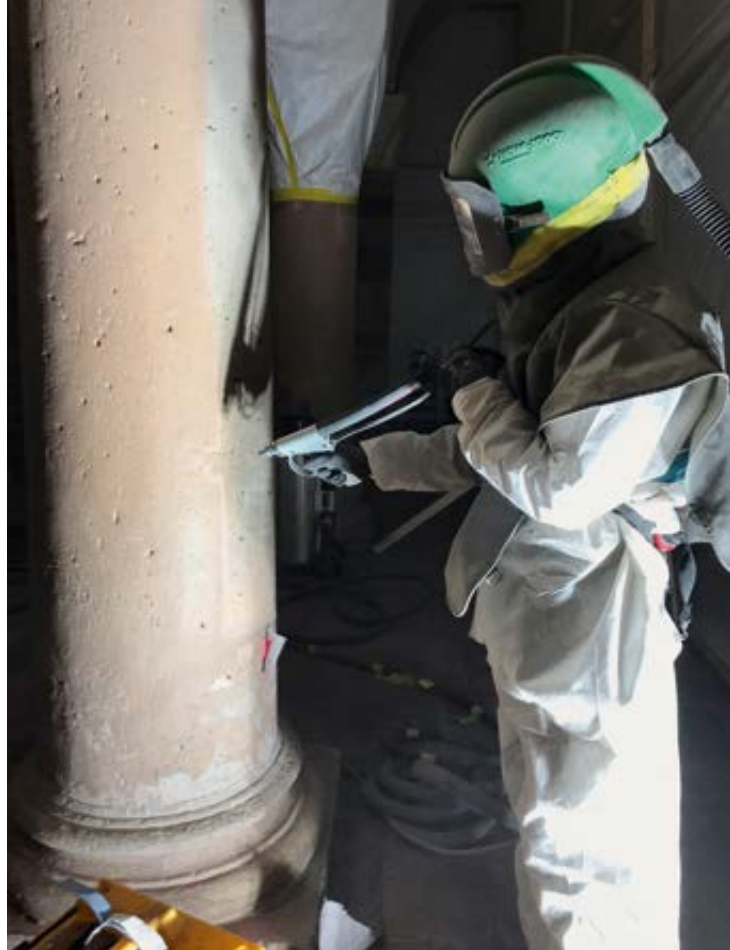
Auf den vier westlichen Basen und Säulen lag eine kunstharzgebundene rosafarben getönte Beschichtung, die in der ersten Jahreshälfte 2020 entfernt wurde (Abb. 27). Diese wurde bereits in den 1960er-Jahren zur Verdeckung der Salzkrusten und darüber hinaus teils unsystematisch

auf wenige Teilflächen von Kapitellen aufgestrichen. Im Bereich der Sockelzonen sind, verursacht durch klimatische Einflüsse und porenfüllenden Farbauftrag, Abplatzungen der Beschichtung mit geringem Steinverlust feststellbar.

27 Entfernung der Beschichtung auf den Säulen und Basen des Westwerk-Erdgeschosses durch die Restauratorin Peña Moradillo, 2020

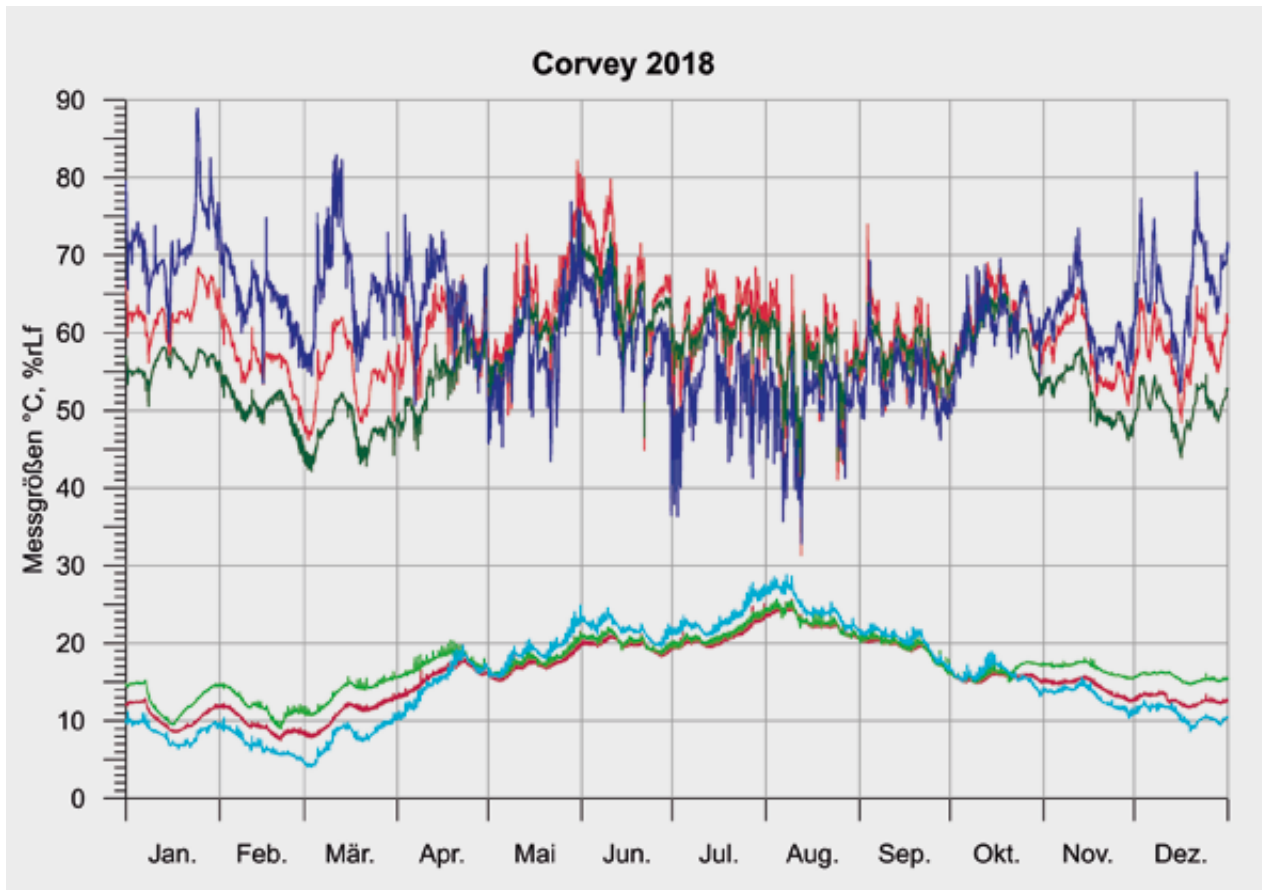
Seit 2013 wird an 40 Messstellen⁴³ das Raumklima gemessen. Diese Langzeitklimamessungen⁴⁴ zeigen, dass drei Klimaräume im karolingischen Westwerk und der ehemaligen Abteikirche vorliegen: erstens das barocke Kirchenschiff, zweitens das Erdgeschoss und drittens das Obergeschoss (Johanneschor) im Westwerk (Abb. 28). Das Klima im barocken Kirchenschiff wird von der Temperierung ($> 10^\circ\text{C}$) im Winter über die Fußbodenheizung bestimmt. Daraus ergeben sich moderate Schwankungen in der relativen Luftfeuchte zwischen 45 und 70 %. Die Erdgeschosshalle wird von der Fußbodenheizung aus der Kirche über die offenen Bögen positiv beeinflusst. Die relative Luftfeuchte steigt durch den Temperaturanstieg in der kalten Jahreszeit nicht so deutlich an wie in einem unbeheizten Raum. Der sommerliche Wärmeeintrag wirkt sich nicht so stark aus, sodass die relative Luftfeuchte höher steigt als in der Kirche. Die Schwankungen bewegten sich 2018 zwischen 40 und 80 %. Der Johanneschor wird am geringsten von der Temperierung der Kirche beeinflusst, die Schwankungsbreite zwischen Winter und Sommer liegt zwischen 5 und 28°C , die relative Luftfeuchte zwischen 35 und 85 %. Im Sommer steigt die Raumtemperatur deutlich höher als in der Kirche, damit fällt die relative Luftfeuchte teilweise auf sehr geringe Werte.

Im Gesamtgebäude kann das vorhandene Klima bis auf einige wenige Spitzen an kritischen Tagen seit der Eröffnung der Fenster im barocken Kirchenschiff positiv beurteilt werden. Die Klimaauswertung wird durch eine beauftragte Klimasimulation des Fraunhofer-Instituts für Bauphysik (IBP) in München und Luftströmungsmessungen durch das Institut für Diagnostik und Konservierung in Sachsen und Sachsen-Anhalt e.V. (IDK) in Dresden unterstützt.⁴⁵ Auf Grundlage der Ergebnisse können dann spezielle Anforderungen wie die Festlegung des einzuhaltenden Klimakorridors und Fragestellungen wie die Besucherlenkung und das geplante Langzeitmonitoring erarbeitet werden.

28 Klimaverlauf 2018 – Westwerk, Johanneschor (°C und % rel. Lf) – Westwerk, Erdgeschoss (°C und % rel. Lf) – Barockes Kirchenschiff (°C und % rel. Lf)
