Thomas Hummel und Bruno Kübler

Stuckrestaurierung an den Seitenaltären der katholischen Filialkirche Hörgersdorf

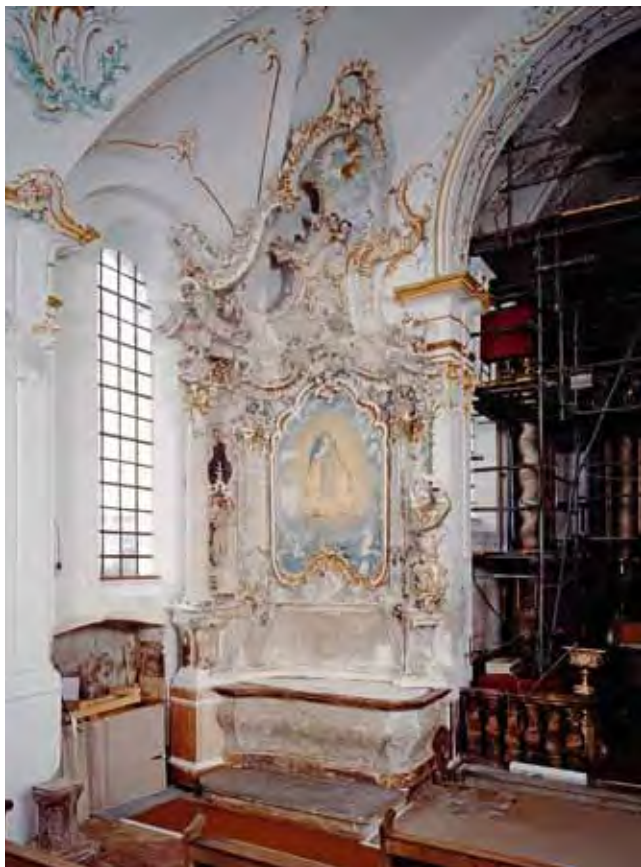
Abb. 1: Nördlicher Seitenaltar, Gesamtansicht nach der Stuckreparatur

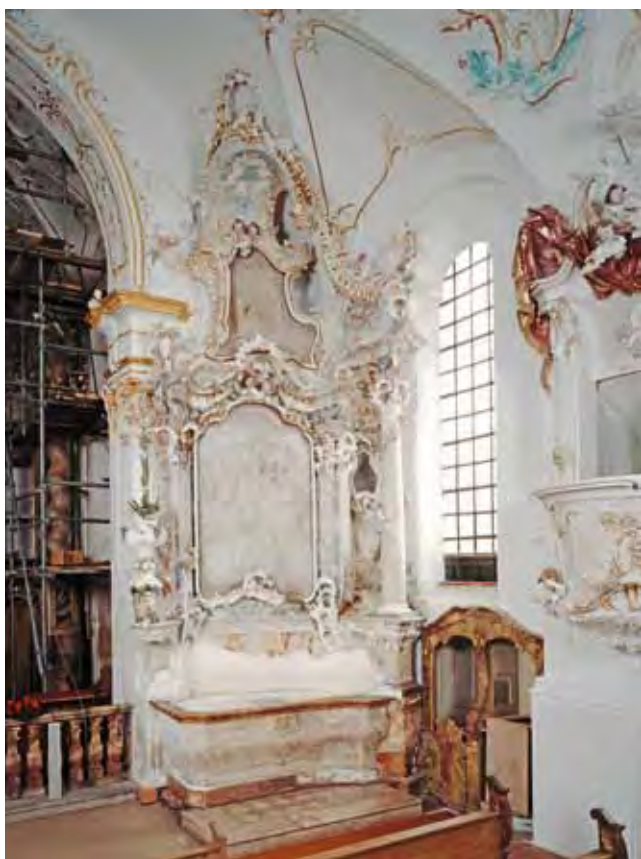
Abb. 2: Südlicher Seitenaltar, Gesamtansicht nach der Stuckreparatur

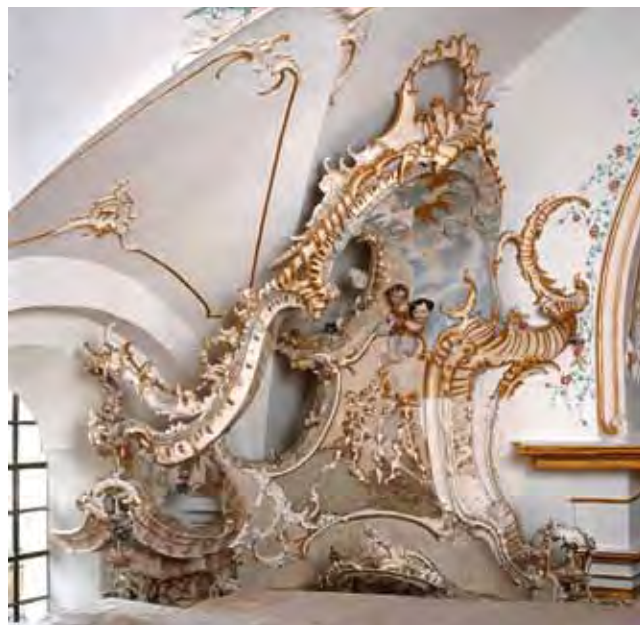
Abb. 3: Nördlicher Seitenaltar, Auszug nach Abschluss der Stuckreparatur mit Arbeitsprobe zur Farbfassung

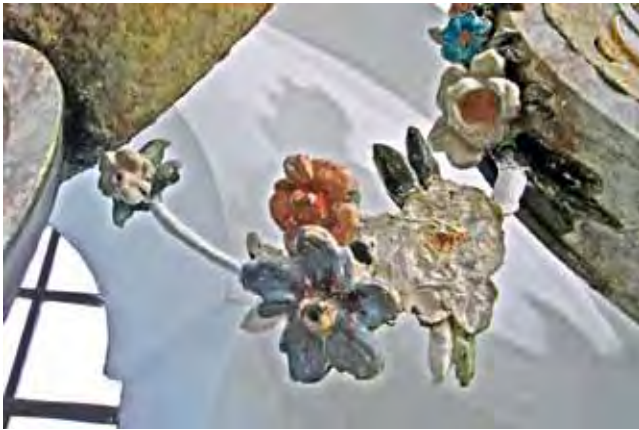
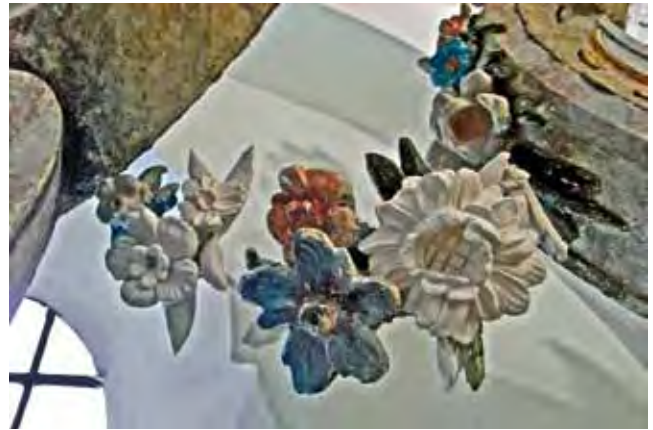
Abb. 6 und 7: Blütengehänge vor und nach Ergänzung der fehlenden Blätter und Blüten

Gipsglätte abgeglättet. Die Mischung von Stuckgips und Sumpfkalk erfolgte im Verhältnis 1 : 1. Zahlreiche ganze Blumen sowie Blütenblätter und Blattwerk waren abgebrochen, verloren oder ergänzt. Am nördlichen Seitenaltar fehlten an frei hängenden Blumenranken ganze Blumengebinde. Die Drahtkerne der Ranken lagen teilweise offen und waren korrodiert. Fehlende Blüten wurden vom originalen Bestand mittels Silikonabdrücken nachgegossen und entsprechend der originalen Anordnungen ergänzt. Die schadhafte Armierungen und Unterkonstruktionen wurden mit Metallstiften, Drahtstäben und Bindedrähten repariert, Korrosionen von den Metallarmierungen abgenommen.

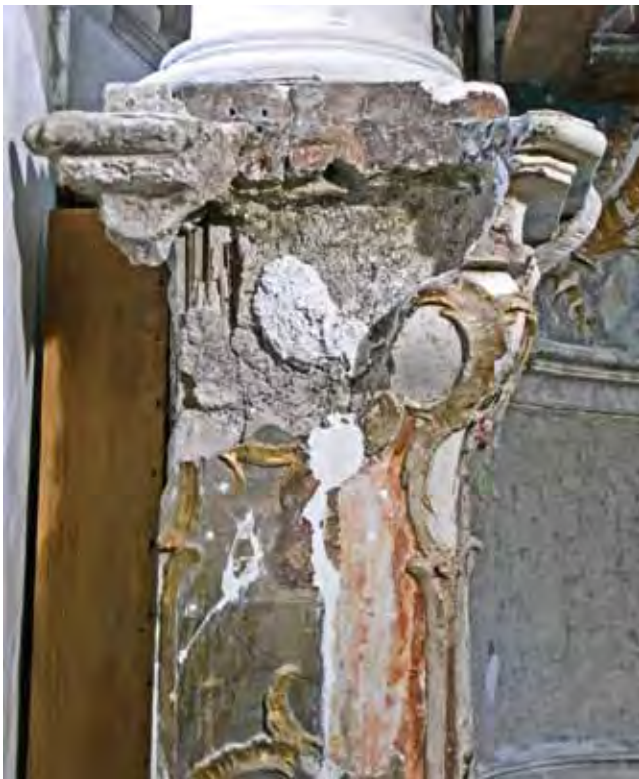
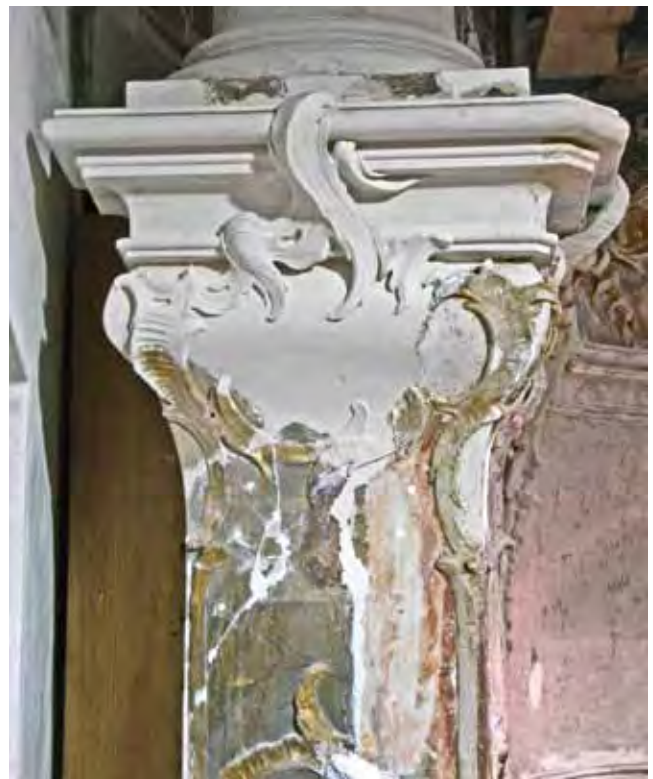
Abb. 4 und 5: Nördlicher Seitenaltar, Predella, Bereich unter der Säule vor und nach Ergänzung der Gesimsprofile und Antragsstückierung

Die nicht originalen Putzflächen und formal falschen Profilierungen wurden bis auf die Holzunterkonstruktion entfernt. Auf die entfernte Putzfläche wurde ein neuer Kalk-Gipsmörtel mit etwa 20 % Gips, bezogen auf den Kalkanteil, als Grundierung aufgezogen und bis zur vollständigen Abtrocknung stehen gelassen.

Das Abschlussprofil wurde mit einer nachgebauten Profilschablone in Zugtechnik ergänzt. Dazu wurden in den Grundmörtel mit einem Gips/Kalk-Mischungsverhältnis von 3 : 1 im Bereich der ausladenden Profilierung Holzkohlestücke als Füllmaterial gedrückt. Die gesamten Oberflächen wurden nach Durchtrocknung mit einer feinen Kalk-

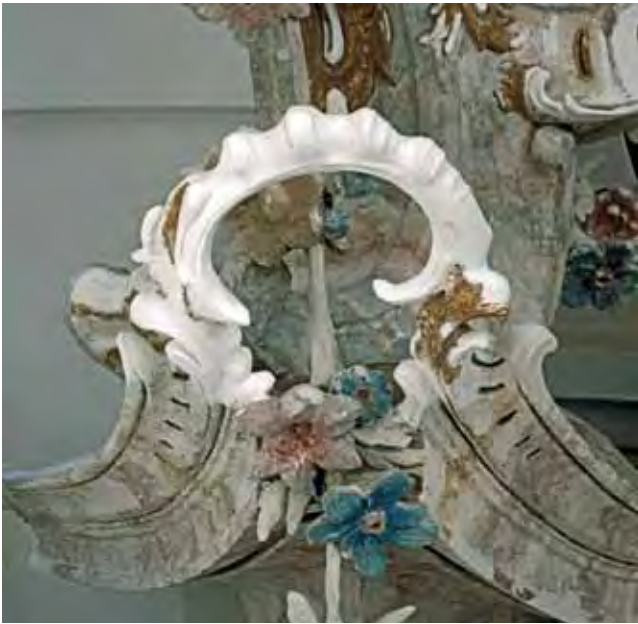
Zahlreiche Spitzen und Enden an den Rocailles waren abgebrochen oder verloren. An Bruchstellen, Teilstücken oder fehlenden und abgebrochenen Rocaillebögen lagen korrodierte Drahtkerne offen. Fehlende Teilstücke wurden ergänzt, störende Ergänzungen aus früheren Restaurierungen

Abb. 8: Nördlicher Seitenaltar, Stuckergänzungen an einem Rocaillebogen

durch neuen Stuck in Antragsstückung ersetzt. Die fehlenden Rocaillebögen wurden ergänzt, sofern ihr Verlauf nachzuvollziehen war und ihr Fehlen den Konturverlauf der Ornamentik störte. An der ornamentalen Stuckdekoration waren zahlreiche Brüche, Ausbrüche, offen liegenden Armierungen und Substanzverluste vorhanden, welche in Antragsstückung repariert wurden. Ergänzungen aus mindestens zwei Restaurierungsphasen ließen sich ablesen. Die meisten Ergänzungen waren der Restaurierung von 1921 zuzuordnen. Typisch für diese Phase waren sehr harte Gipsergänzungen mit groben Formen, wobei die Anschlüsse die Altbestände grob überlappten. Brüche waren zum Teil mit textilem Material bandagiert und übergipst (z. B. am Stil der Agave, am Hals der Hl. Geist-Taube oder an gebrochenen Puttenflügeln).

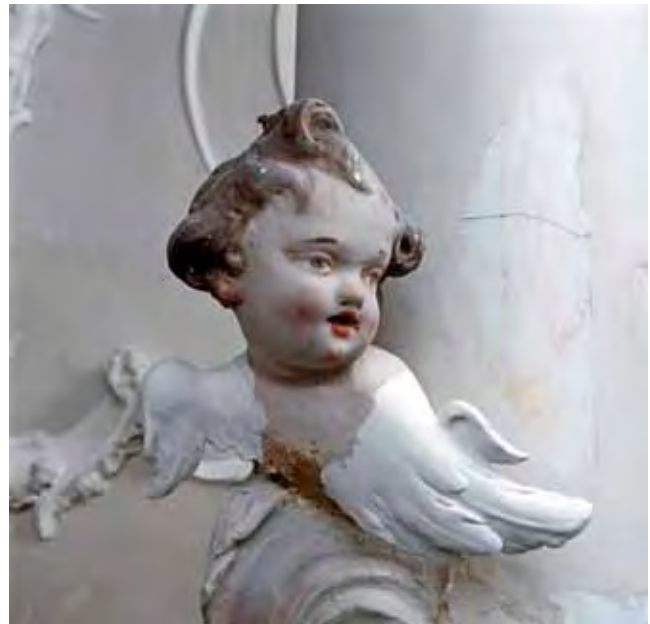
Bei allen Puttenköpfen waren Flügel oder Flügelspitzen abgebrochen, verloren oder unpassend ergänzt. Kein Flügel war noch vollständig im Originalzustand erhalten. Störende, instabile und unpassende Ergänzungen der Flügelspitzen wurden daher entfernt und in Antragtechnik ersetzt. Blätter und Blattspitzen waren abgebrochen, Stamm und Blütenstängel der Agave mehrfach gebrochen, es gab Ausbruchstellen mit Teilüberarbeitung. An der Lilie zeigten sich große Stuckverluste an der gebogenen Blütenspitze.

Abb. 9: Putto am südlichen Seitenaltar nach Ergänzung der fehlenden Flügel

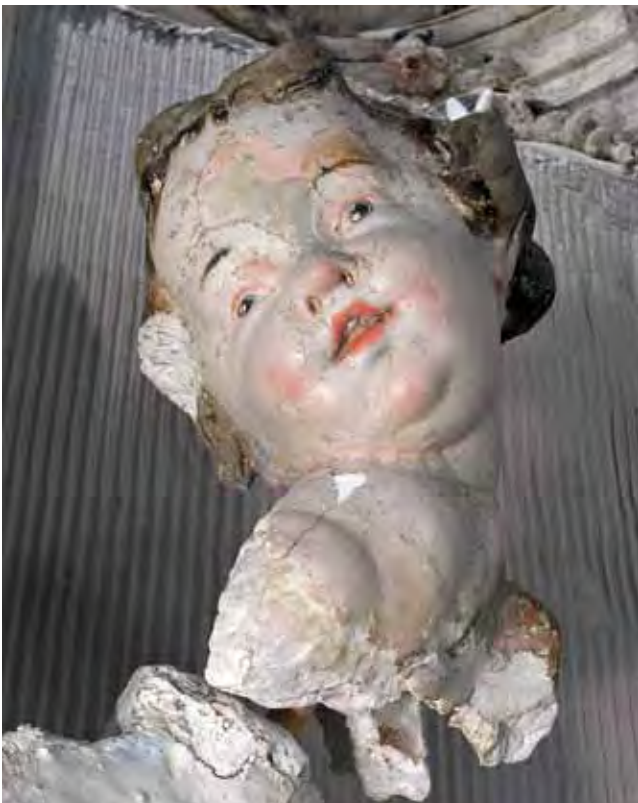
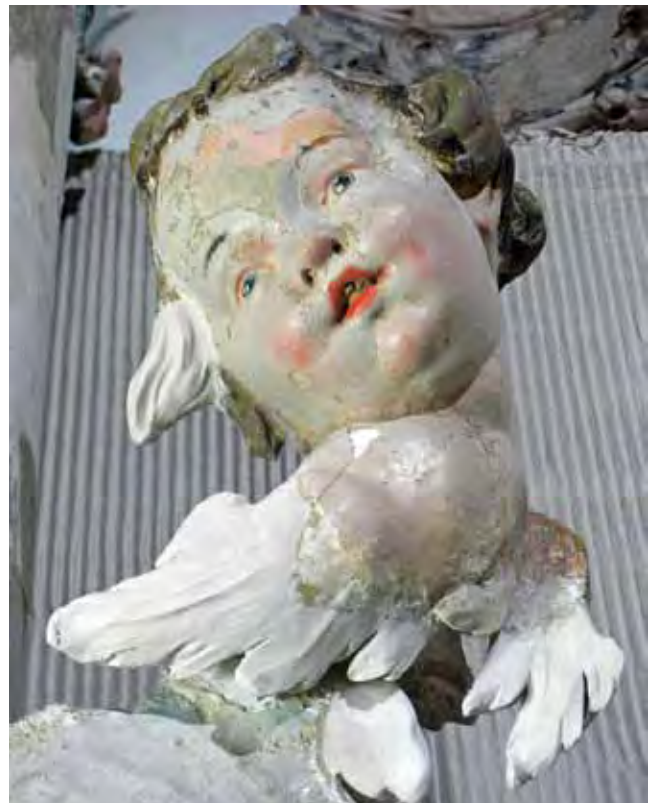
Abb. 10 und 11: Putto vor und nach Ergänzung der fehlenden Flügel und Haarlocke

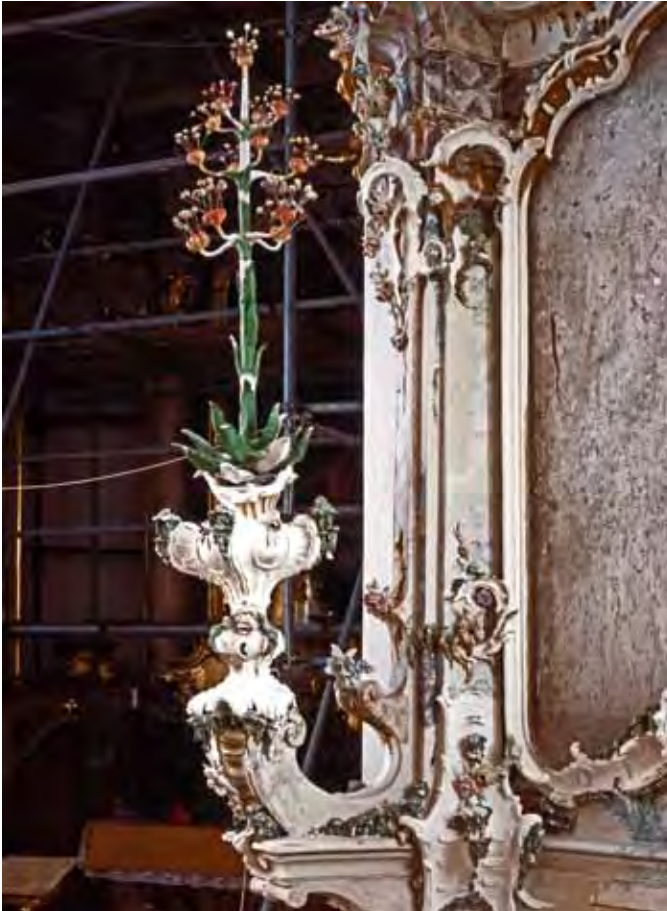
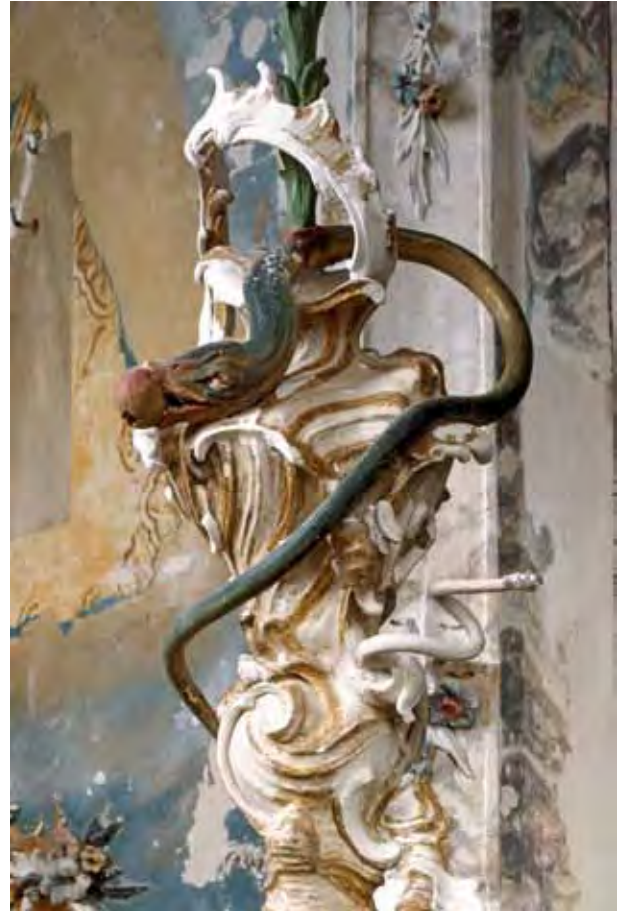
Abb. 12 und 13: Vase der Lilie vom nördlichen Seitenaltar und Vase mit Agave vom südlichen Seitenaltar nach Reparatur und Ergänzung der geschädigten Stucksubstanz

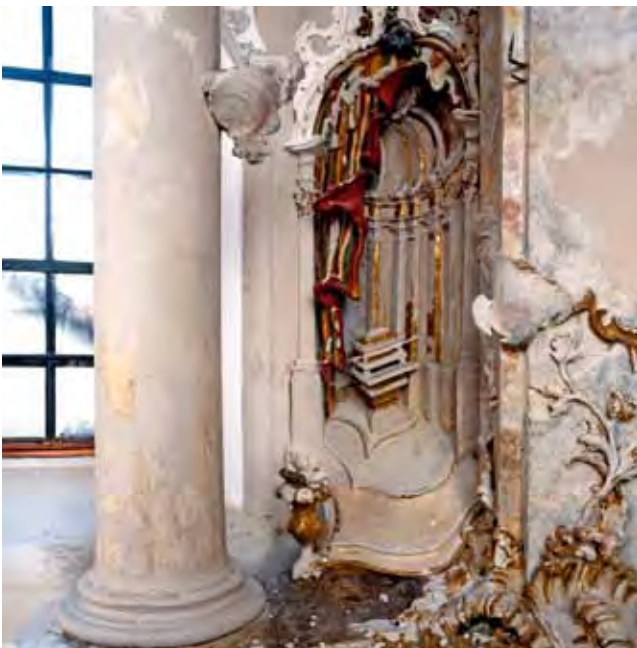
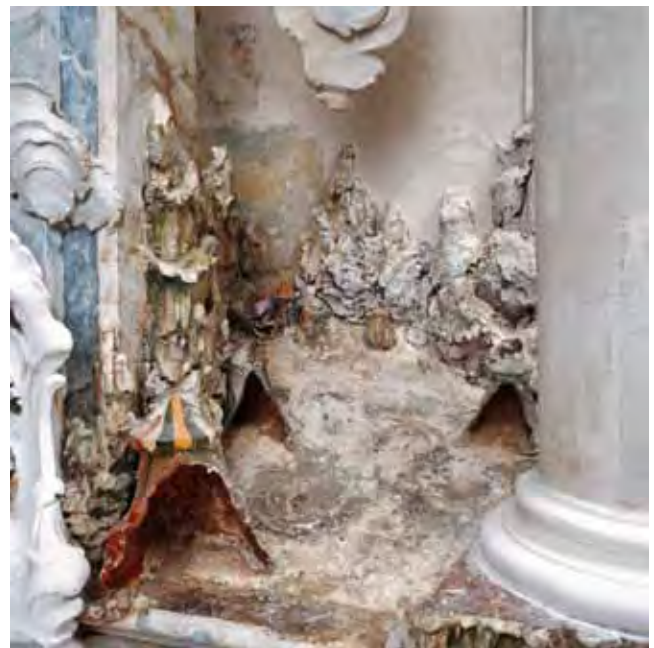
Einige Zelte in der Waldlandschaft hatten sich gelöst. Im Inneren der Zelte war die dünne Stuckmasse über dem korrodierten Blech in größeren Flächen ausgebrochen.

Abb. 14 und 15: Bundeslade vom nördlichen Seitenaltar und Zeltlager vom südlichen Seitenaltar nach Reparatur und Ergänzung der geschädigten Stucksubstanz

Der Stucküberzug war von rostroten Korrosionsprodukten durchdrungen. Die Waldlandschaft im Hintergrund zeigte sich stark überarbeitet. Hier waren keine originalen Oberflächen mehr vorhanden. Nach der Konservierung der

Metallträger wurden die Fehlstellen mit Stuckmasse ergänzt. Drei Zelte fehlten und mussten komplett neu gebaut werden. Die Waldlandschaft wurde in Anstragetechnik überarbeitet.
