Konservierter Stuck im Außenbereich – Die Reliefs der Goslarer Domvorhalle*

Unter den romanischen Bildwerken aus Stuck im südlichen Niedersachsen sind für Goslar neben einem Tympanon an der Frankenberger Kirche vor allem die monumentalen Giebelreliefs der sogenannten Domvorhalle zu nennen, deren Exposition als Außenplastik die Restaurierungsmaßnahmen von 1988-1991 vor besondere Aufgaben stellte.

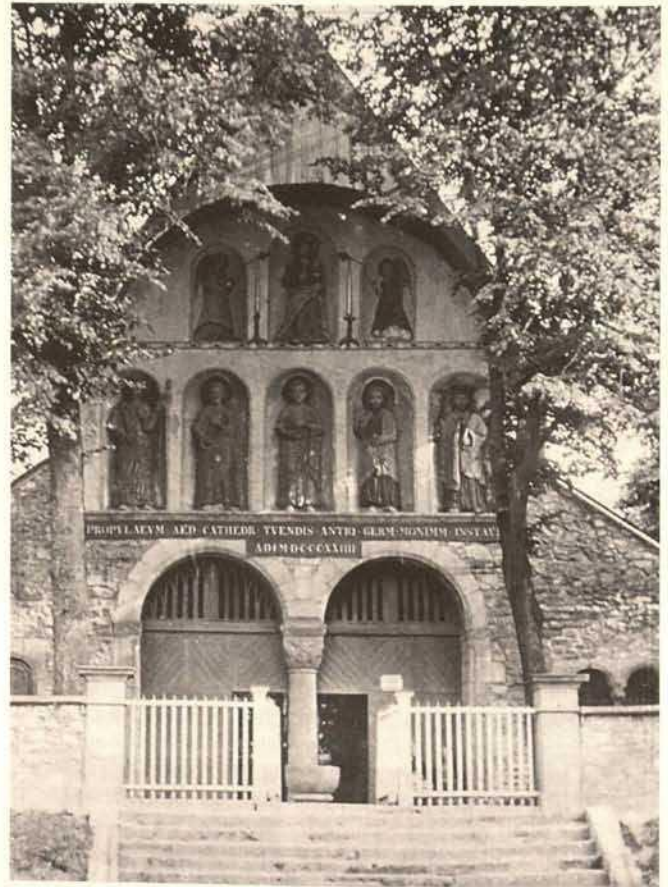
Weitere Renovierungen⁵ wurden erst für die Zeit nach dem Abbruch der Stiftskirche faßbar. In einer Notiz des städtischen Archivs aus dem Jahre 1874 heißt es: „Durch den Historienmaler Fischbach wird jetzt die Erneuerung des Anstrichs der Figuren im Giebel der Domcapelle ausgeführt“. Fischbach hatte die Reliefs in Ölfarbe neu bemalt und dabei die Gewänder teilweise mit reicher Ornamentierung versehen. Dieser Zustand ist noch auf Fotografien aus der Zeit um 1900 zu erkennen (Abb. 187).

Abb. 187. Goslar, Vorhalle der ehem. Stiftskirche St. Simon und Juda. Zustand am Ende des 19. Jahrhunderts, nach der für 1874 belegten Renovierung.

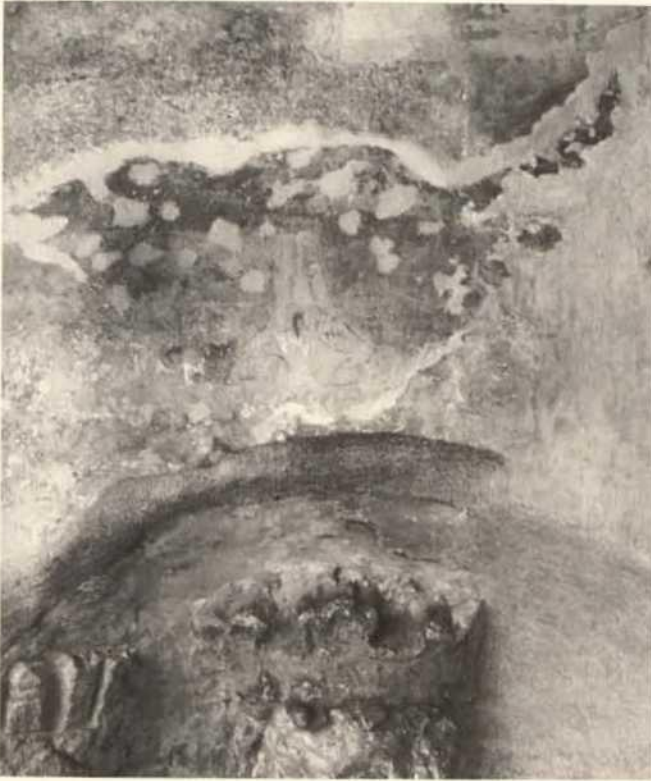
Eine recht frühe, vermutlich noch spätgotische Überarbeitung wurde in dem Wandbereich oberhalb der rechten unteren Nische greifbar: Über der Barbarossa-Darstellung haben sich Reste

einer gemalten Bekrönung in Form einer gotischen Fialenarchitektur erhalten (Abb. 188).

Abb. 188. Goslar, Vorhalle der ehem. Stiftskirche St. Simon und Juda, Dokumentation älterer Fassungsschichten oberhalb der rechten unteren Nische: Reste einer gemalten gotischen Fialenarchitektur als Nischenbekrönung in Fehlstellen der barocken Schlämme.

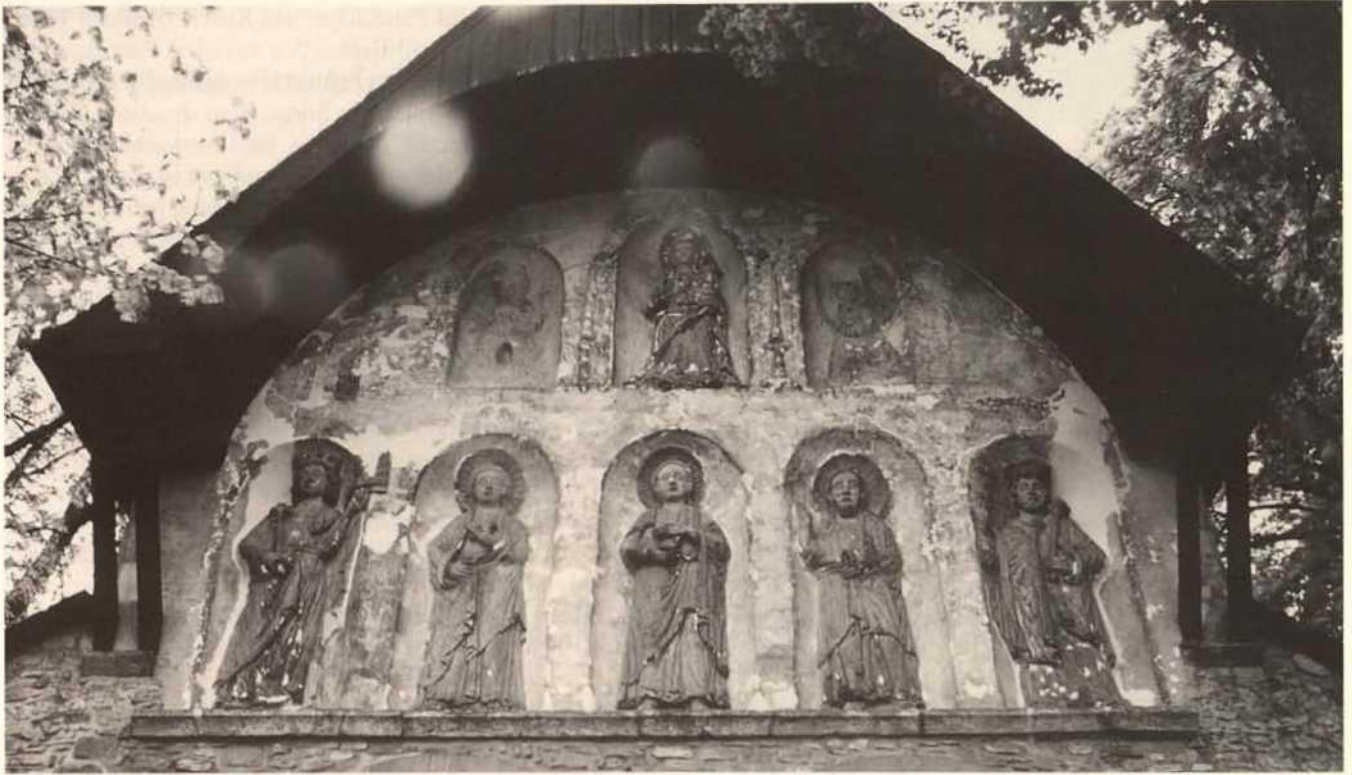
Abb. 189. Goslar, Vorhalle der ehem. Stiftskirche St. Simon und Juda, Giebfeld. Zustand nach Abschluß der Konservierung mit hell sich abzeichnenden Kalkmörtelergänzungen (1990).

Damit war die eigentliche Konservierung zunächst abgeschlossen (Abb. 189). Zur längerfristigen Sicherung der Reliefs hatte das restaurierungs­begleitende Labor die Anbringung eines Schutzanstriches empfohlen. Dieser wurde, bestehend aus Kalkkasein und Marmor­mehl, versuchsweise auf die Darstellung Heinrichs III. aufgebracht. Im angrenzenden Wandbereich wur-

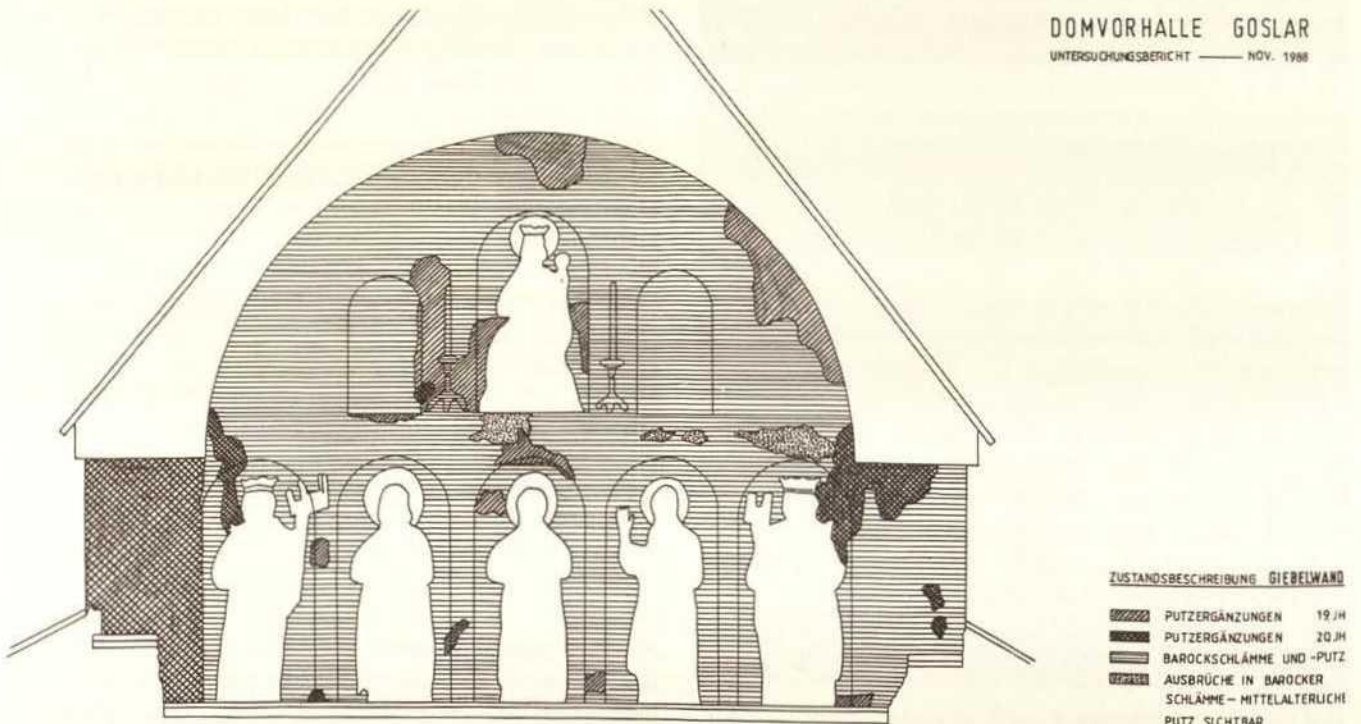
Für das heutige Erscheinungsbild prägend wurde eine Renovierungsmaßnahme des 17. Jahrhunderts. Seinerzeit war der mittelalterliche Wandputz aufgespitzt und mit einem 5-10 mm starken Kalkputz überzogen worden, der Kälberhaare (?) enthielt (Abb. 190). Dieser Putz besteht nach den jüngsten Analysen⁴ fast ausschließlich aus Bindemittel (Kalk). Auch die Reliefs waren mit einer Kalkschlämme überzogen worden. Diese Putzhaut ist Trägerin der in Leinöltechnik ausgeführten barocken Bemalung, also der Engelsdarstellungen in den seitlichen Nischen der oberen Reihe, der Putten daneben und der Nischeneinfassungen im Ohrmuschelstil.

Abb. 190. Goslar, Vorhalle der ehem. Stiftskirche St. Simon und Juda, Giebfeld, Vorzustandsdokumentation: Kartierung des Putzbestandes mit waagrechter Schraffur zur Kennzeichnung des barockzeitlichen Maßnahmenumfangs (M. Lausmann, 1988).

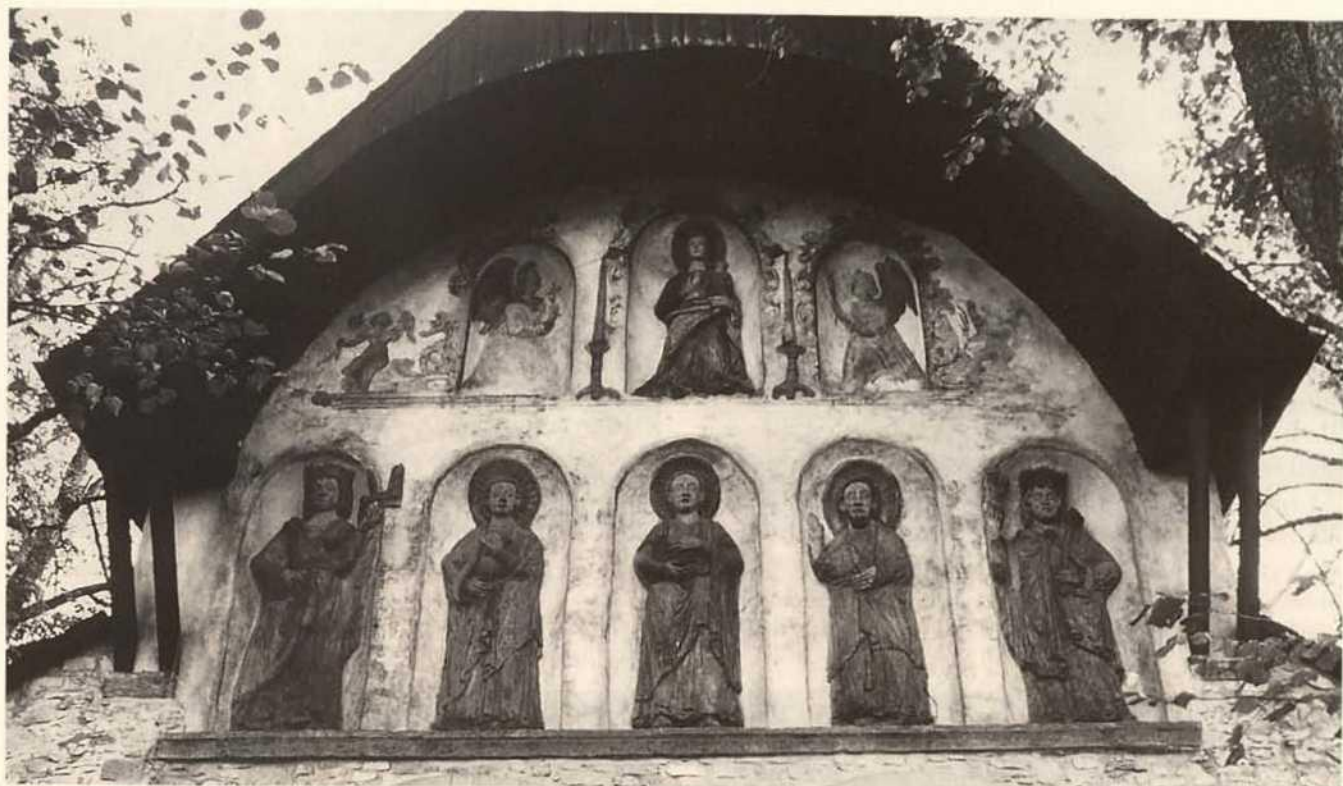
Abb. 191. Goslar, Vorhalle der ehem. Stiftskirche St. Simon und Juda, Giebelfeld. Zustand nach Abschluß der Restaurierungsarbeiten (1992).

Die Abstimmung der weiteren Maßnahmen führte indes zu einer teilweisen Konzeptänderung gegenüber dem in der Musterachse vorgestellten Zustand. An den Stuckplastiken schien eine Überfassung im „Stuck“-Grau im Vergleich zur differenzierten Wandflächenbemalung nicht realisierbar. Da sich ältere Polychromien nicht hatten feststellen lassen, entschied man sich hier für die Beibehaltung der Farbfassung der 1970er Jahre. Lediglich Fehlstellen erfuhren eine zurückhaltende Retusche. Der Zustand auf den Putzflächen, der von unterschiedlich großen Farbinseln der barocken Fassung bestimmt war, bedingte die Anwendung weitgehender Strichretuschen, um ein optisch klares, weitgehend geschlossenes Bild zu erreichen (Abb. 191, 199). Zu ergänzen waren die architekturbestimmenden gemalten Gesimse und Nischenrahmen. Zuvor war das gesamte Giebelfeld mit einem Leinöl-Terpentingemisch zweifach konservierend eingelassen worden. Die Do-

Zur Sicherung vor Taubenflug erhielt der Giebel ein Kunststoffnetz, welches durch seine exakt rechtwinklige Hängung und neutrale Farbigekeit optisch fast nicht in Erscheinung tritt.

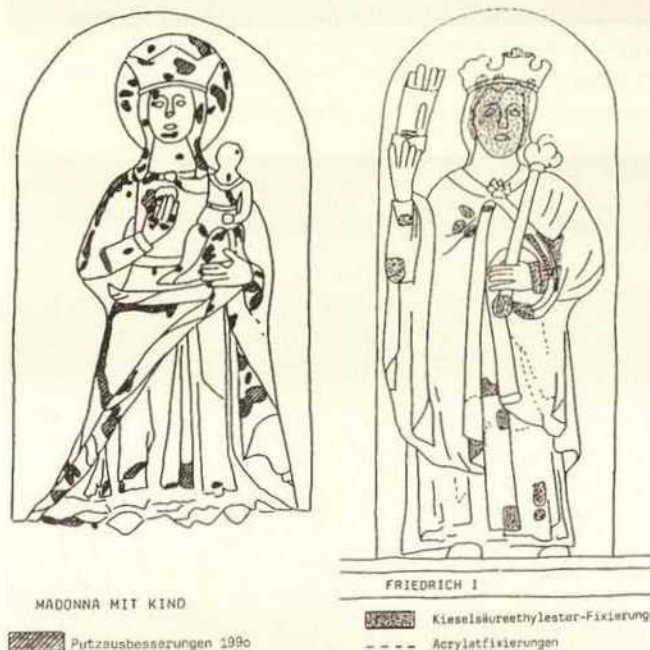
Abb. 192 a-b. Goslar, Vorhalle der ehem. Stiftskirche St. Simon und Juda, Dokumentation der Konservierungsmaßnahmen, Ausschnitt: Kartierung von Kalkmörtelergänzungen (a) und eingebrachten Fixierungsmaterialien (b).

Bei der Bearbeitung der Stuckreliefs¹³ wurden Methoden der Natursteinkonservierung übernommen, aus der Überlegung heraus, daß es sich bei Stuck zwar um ein künstliches, gleichwohl mineralisches Material handelt. Am Beginn stand hier das partielle Verfestigen absandender bzw. abmehlender Oberflächenzonen mit verdünntem Kieselsäureester. Rißflanken und Schalenbildungen wurden sodann mit einer Acrylharzlösung fixiert. Nach einer Reinigung, die in gleicher Weise wie auf den Putzflächen erfolgte, geschah die Rißschließung und vorsichtige Ergänzung kleinerer Ausbrüche im konservatorisch unbedingt notwendigen Umfang. Als Ergänzungsmaterial diente ebenfalls ein tierhaarverstärkter Kalkmörtel, dessen geringe Festigkeit, aber größere Elastizität,

gegenüber anderen Ergänzungsstoffen, etwa Gips, den Ausschlag gab (Abb. 192, 194).

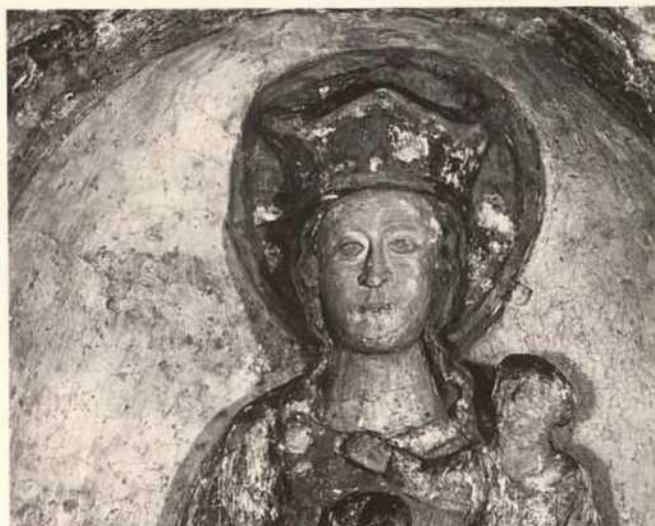
Abb. 193. Goslar, Vorhalle der ehem. Stiftskirche St. Simon und Juda, Giebelfeld, Detail der Marienfigur. Dokumentation charakteristischer Schadensbilder: Oberflächenaufbrüche, Rißbildung, Materialabtrag durch Taubenanflug (Kopf des Kindes).

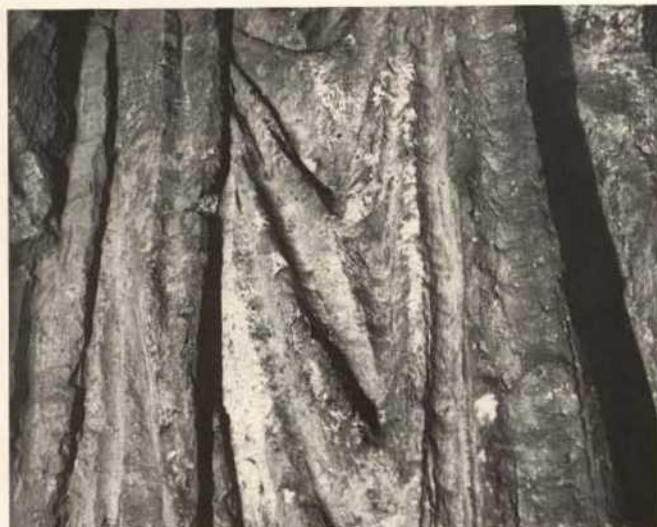
Abb. 196. Goslar, Vorhalle der ehem. Stiftskirche St. Simon und Juda, Giebelfeld, Detail der rechten Herrscherfigur. Dokumentation charakteristischer Schadensbilder: Stuckaufbrüche entlang vorstehender Gewandfalten.

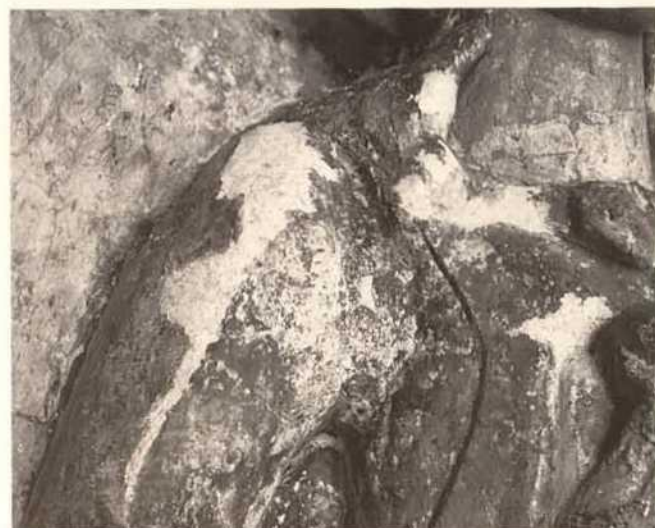
Abb. 194. Goslar, Vorhalle der ehem. Stiftskirche St. Simon und Juda, Giebelfeld, Detail der Marienfigur. Dokumentation des Zwischenzustands nach Reinigung und Kalkmörtelergänzung.

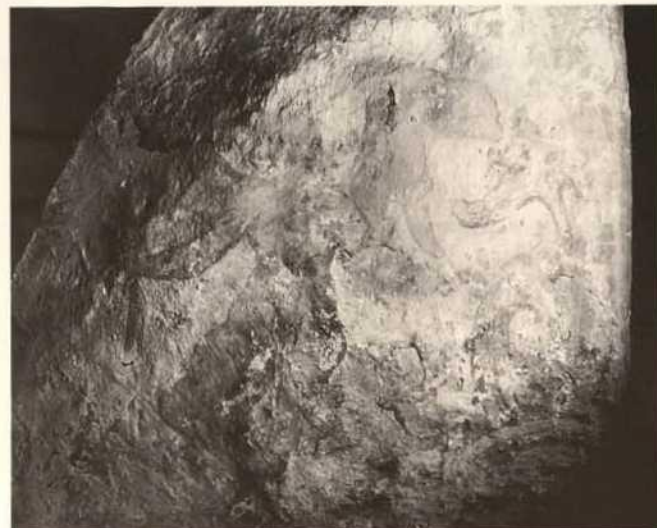
schiedliches Bild auf Putzflächen und Reliefs. Auf den Wandflächen gaben Risse und Hohlstellen zwischen Putzträger und Putz sowie jüngere Putzergänzungen in hydraulischem Kalk- bzw. Zementmörtel Anlaß zur Sorge. Zum desolaten Zustand der Malereien (Abb. 197) heißt es im Untersuchungsbericht: „Die (barocke) Malerei steht schollig auf und ist durch zahlreiche Fehlstellen gekennzeichnet. Stellenweise heben sich die Malereien und der Malgrund blasenförmig vom Putz ab“.⁸ Der gesamte Bestand war verunklarend übermalt worden. Die Wasserglasfixierung der Keimischen Überfassung anläßlich der letzten Maßnahme 1974 hatte zumindest nicht, wie REM-Aufnahmen⁹ belegen, in die ölige barocke Malschicht eindringen können. Das äußere Erscheinungsbild der Reliefs war zunächst von Verschmutzungen und einer Grauschleierbildung bestimmt. Insbesondere die Madonna war von Vogelekrementen „gezeichnet“. Der Kopf des Christuskindes war durch Taubenanflug bis zur Unkenntlichkeit abgeschliffen (Abb. 193). Die unter der Mineralfarbfassung noch erhaltenen Fassungsschichten zeigten überwiegend eine starke, auf ölige Malmittel zurückzuführende Craquelébildung. Der Schädigungsgrad der Stucksubstanz war an allen Reliefs ähnlich. Nach der Tiefe der Schädigung gestaffelt kam es vor allem in den Wasserstauzonen, aber auch an exponierten Gewandfalten zu einem teilweisen Abschuppen der Oberfläche, zu einem schaligen Aufbruch bis hin zu Abplatzungen der äußeren Stuckschicht (Abb. 193, 196) und zum Verlust ganzer Teile der Reliefs, letzteres partiell verstärkt durch die Sprengwirkung rostender Armierungen vermutlich aus der Barockzeit. Plastische Ergänzungen, die sich teilweise vom Untergrund ablösten, bezeugten ältere Restaurierungsphasen.

Abb. 197. Goslar, Vorhalle der ehem. Stiftskirche St. Simon und Juda, Giebelfeld, Detail: Vorzustandsdokumentation der barocken Wandmalerei im Streiflicht.

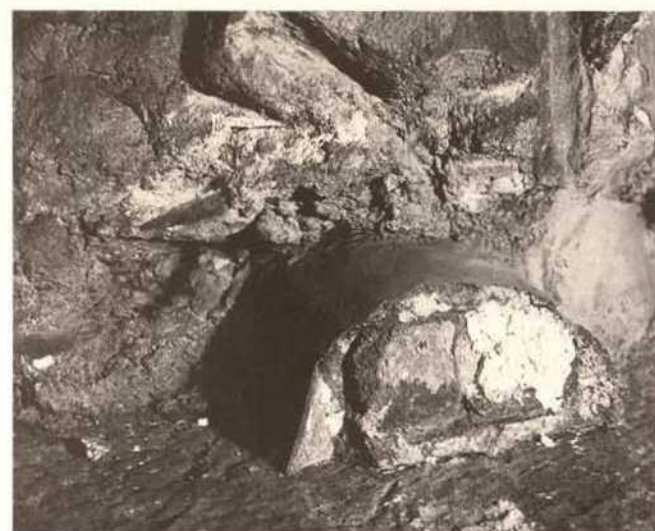
Abb. 195. Goslar, Vorhalle der ehem. Stiftskirche St. Simon und Juda, Giebelfeld, Detail der linken Herrscherfigur: um einen Sandsteinkern modellierter Schuh nach Abnahme jüngerer Ergänzungen.

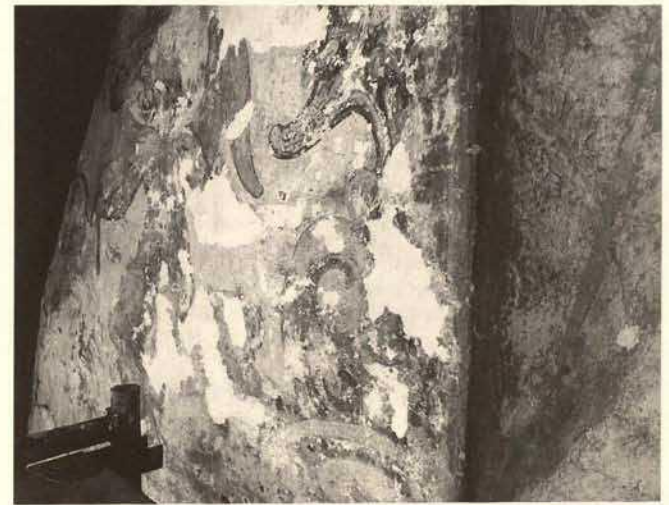
Abb. 198. Goslar, Vorhalle der ehem. Stiftskirche St. Simon und Juda, Giebelfeld, Detail. Zwischenzustand nach Reinigung, Malschichtkonsolidierung und Putzergänzung.

An den Putzflächen¹² entsprachen die Maßnahmen einer in der Wandmalerei restaurierung üblichen Vorgehensweise. Hier zählte z. B. das Hinterfüllen von Putzhohlstellen, der Ersatz zementgebundener Ausflückungen durch einen tierhaarvergüteten Sumpfkalkmörtel, die Konservierung der Fassungsbestände durch ein Gemisch aus Sumpfkalk, Quarz und Marmor­mehl sowie eine schonende mechanische Oberflächenreinigung von Schmutz und Vogelekrementen. Die optisch unbefriedigende gelbliche Mineralfarblasur der 70er Jahre wurde aufgegeben (Abb. 198).

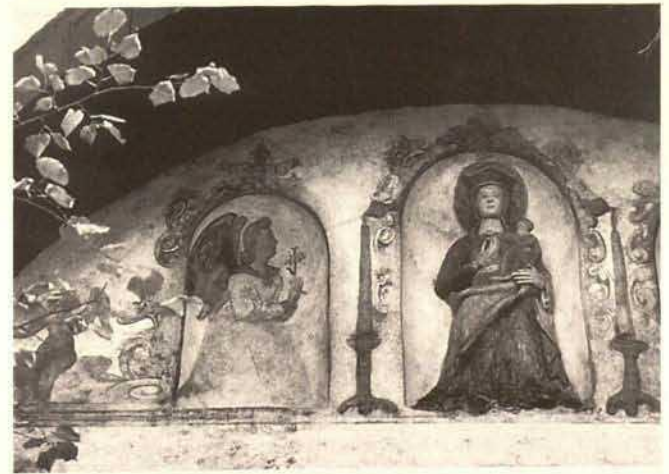
Abb. 199. Goslar, Vorhalle der ehem. Stiftskirche St. Simon und Juda, Giebelfeld, Detail. Endzustand nach Abschluß der Retuschen an der barocken Malschicht (1992).
