TECHNISCHE UNTERSUCHUNG UND RESTAURIERUNG EINES GREIFENKESSELS AUS SALAMIS (ZYPERN)

MIT EINEM BEITRAG VON DIETRICH ANKNER

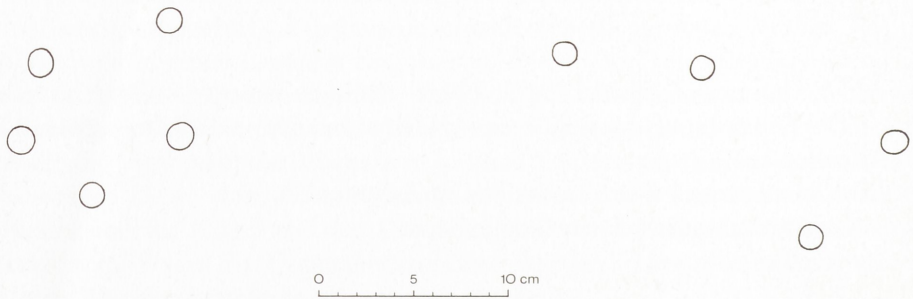
Abb. 1 Anordnung der Nieten im oberen Drittel des Kessels. Links eine der fünfmal vorkommenden Fünfer-Nietgruppen, rechts Vierer-Nietgruppe.

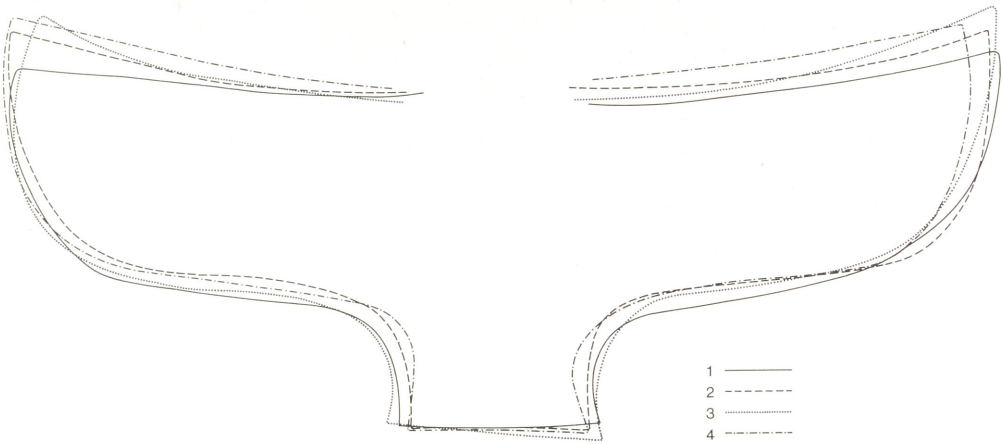
Abb. 3 Unterschiedliche Formen der Flügel 1-4.

Außer den gegossenen Kämmen bestehen die ausgebreiteten Flügel einschließlich der vogelförmigen Körper und der Doppelköpfe aus getriebenem Bronzeblech. Die vier aus starkem Bronzeblech ausgeschnittenen Flügel weisen unterschiedliche Spannweiten und Umrisse auf (Abb. 3). Ein Flügel bedeckt fast ein Viertel des Kesselrandes, und nur wenige Zentimeter Zwischenraum trennen zwei benachbarte Flügelspitzen.

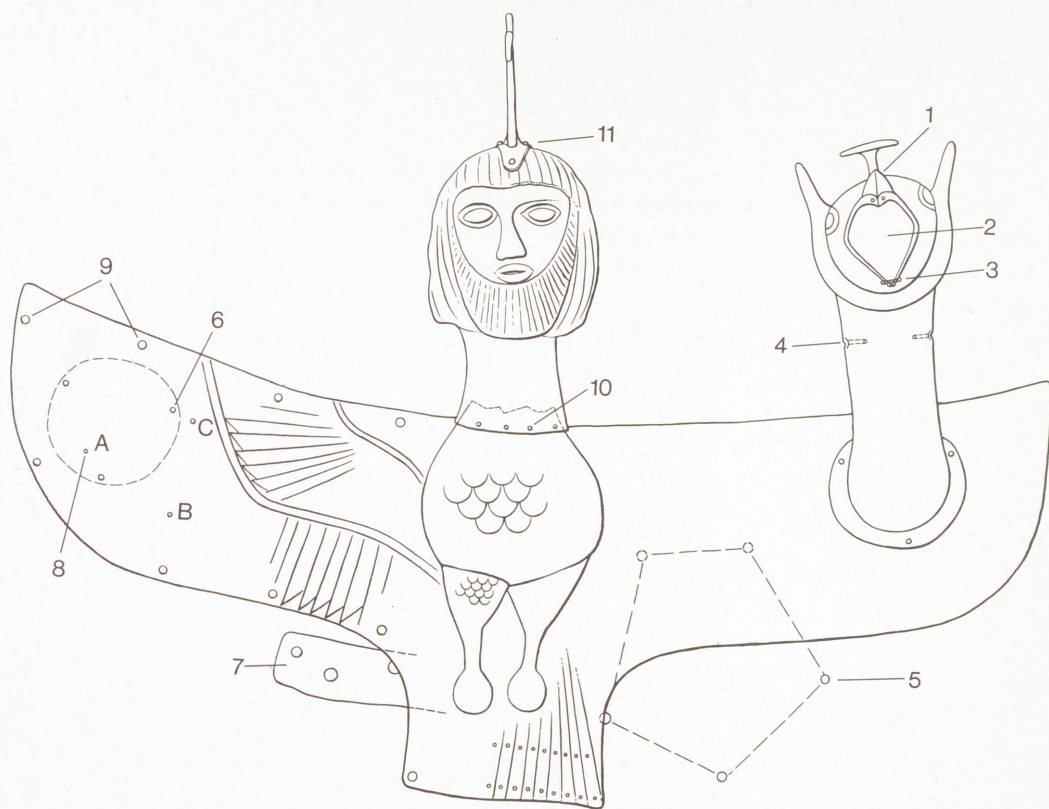
Unter Flügel 2 befindet sich ein mit drei sichtbaren Nieten befestigter Bronzeblechstreifen, 7 cm lang und ca. 2,5 cm breit, den teilweise das Flügelblech abdeckt. Das relativ dünne, getriebene, nicht sehr sorgfältig angebrachte Blech verdeckt vermutlich eine Beschädigung, die während der Herstellung des Kessels, vor Anbringung des Flügels, entstanden war (Abb. 4, 7; Taf. 20,2; 22,2).

Abb. 4 Schematische Darstellung von Flügel 2. — 1 Kronenaufsatz aufgenietet. — 2 Wahrscheinlich aus Kupferblech. — 3 Durchgehender Niet. — 4 Eiserne Kernstütze. — 5 Eine der Fünfer-Nietgruppen zum Zusammenhalten der Kesselwand (die beiden oberen Niete vom Flügelblech verdeckt). — 6 Drei Niete für die Verbindung von Greifenkopf und Flügel. — 7 Flickblech, teilweise vom Flügel abgedeckt. — 8 Drei unbenutzte Nietlöcher, A-B-C. — 9 Niete für die Verbindung von Flügel und Kesselkörper. — 10 Niete zwischen Doppelkopf und Vogelkörper. — 11 Niete zwischen Kamm und Doppelkopf.

Doppelkopf aufgeschoben ist. Beim Treiben des Brustteils entstanden unregelmäßige gezackte Kanten, die von den aufgeschobenen Köpfen verdeckt sind (Abb. 4,10). Die Flügel sind aus Blechplatten gearbeitet und mit ziselierten Linienmustern verziert worden⁹⁾. Zwei geschwungene Doppellinien trennen die nur angedeuteten Federreihen.

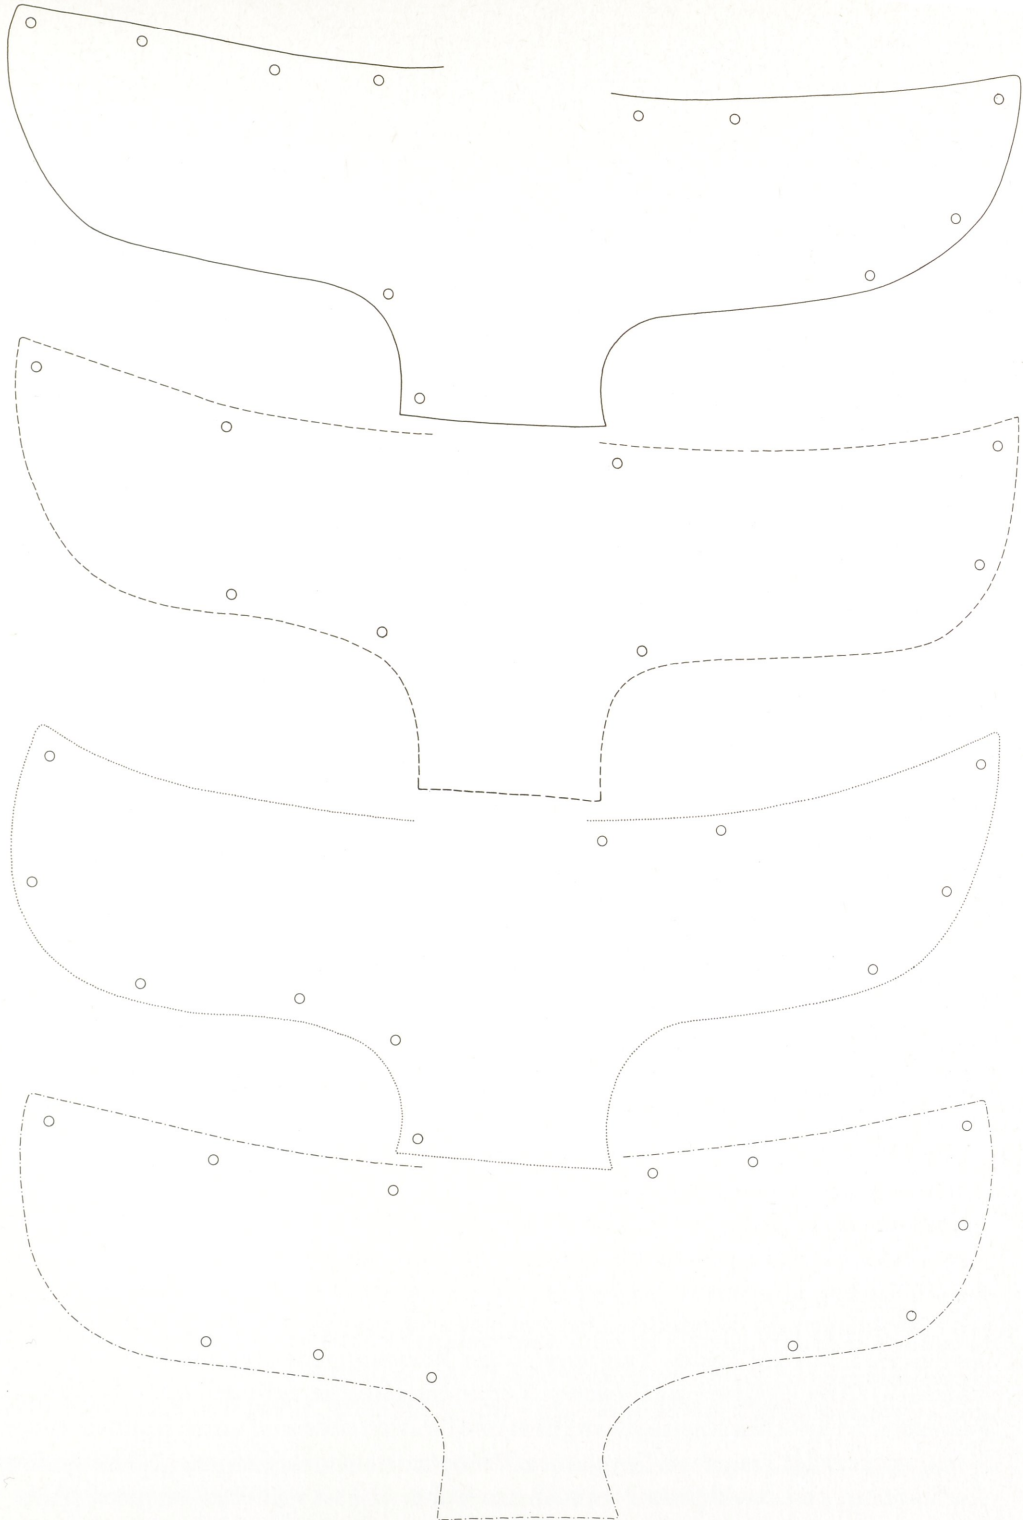
Die Flügel-Oberkante setzt an dem ausgebogenen Kesselrand an und ist rundum mit der Kesselwandung vernietet (Taf. 22,2). Die Flügelbleche sind an den Nietköpfen (Kopfgößen von 2–4 mm Dm.) trichterförmig eingezogen. Dies bezeugt, daß die Nietlöcher von außen durchgeschlagen worden waren. Nietanzahl je Flügelhälfte: vier an der oberen Kante, sechs am unteren Flügelrand einschließlich Schwanzhälfte. Im heutigen Zustand sind nicht alle Nietstellen erkennbar (Abb. 5).

Abb. 5 Noch erkennbare Flügelrandvernietungen. — Flügel 1 (Reihenfolge von oben nach unten): mit eingedrücktem, schmalen Doppelkopf. Spannweite 50,3 cm. Nach rechts folgen Flügel 2–4. — Flügel 2: mit eingedrücktem, breitem Doppelkopf, mit drei unbenutzten Löchern und Flickblech. Spannweite 49,5 cm. — Flügel 3: Unbeschädigter, schmaler Doppelkopf, Spannweite 52 cm. — Flügel 4: Unbeschädigter, breiter Doppelkopf, Spannweite 48,5 cm.

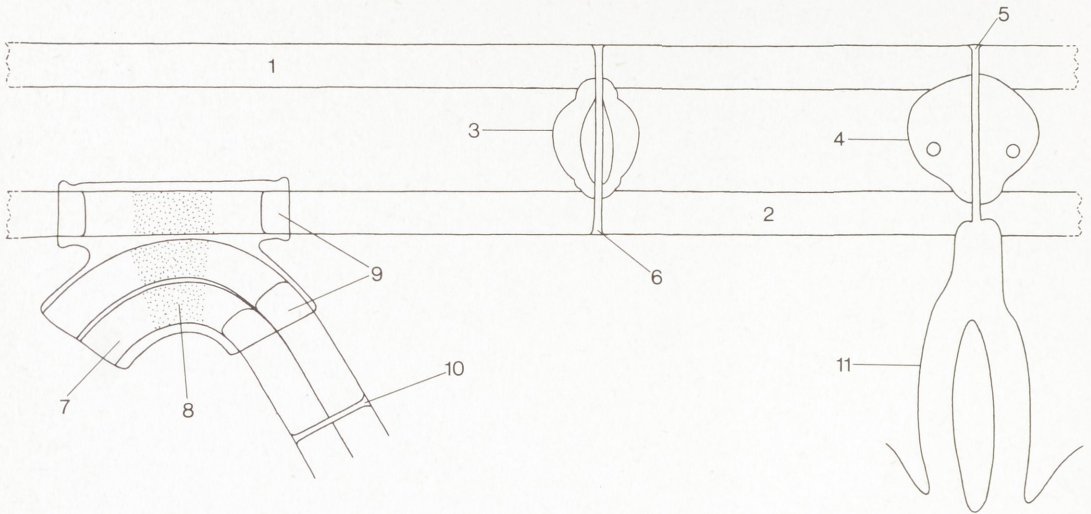
Die auf den *mittleren Rundstab* aufgesetzte Palmette gliedert sich in einen Unterteil mit zwei herabhängenden, spitz zulaufenden Enden, einen Mittelteil, der aus zwei angeschmiedeten flachen Blättern gebildet wird, sowie einen aus zwei zusammenlaufenden Vierkantstäben hergestellten blattförmigen Oberteil. Die Stäbe des Oberteils sind dünner gearbeitet als der untere Rundstab; sie waren einzeln hergestellt und angeschmiedet. Das obere Anschlußstück gleicht dem unteren Rundeisen in Form und Durchmesser. Nur im Röntgenbild ist die dünn ausgezogene Weiterführung sichtbar, die als Niet diente (Abb. 6,5).

Abb. 6 Schematische Darstellung der oberen Partie des Dreifußes. — 1 Oberer Tragrings. — 2 Unterer Tragrings. — 3 Perlenförmiges Verbindungsstück. — 4 Kopfähnliches Verbindungsstück. — 5 Aus dem Palmettenstab hochgezogener Niet. — 6 Durchgenietetes, perlenförmiges Verbindungsstück. — 7 Gegossene Manschette. — 8 Sandkernreste. — 9 Eingestauchte Stabenden. — 10 Verbindungs-niet eines Doppelstabes.

Die *horizontalen Tragrings* sind aus Rundeisen gefertigt; der obere besteht aus einem Stück, seine Enden sind höchstwahrscheinlich miteinander feuerverschweißt. Jedenfalls war eine Vernietung nirgends zu beobachten. Die Stabstärken entsprechen denen der übrigen Eisenstangen des Dreifußes. Drei kopfähnliche und sechs perlenförmige Nietverbindungen halten die beiden Tragrings, unter Wahrung eines bestimmten Abstandes, zusammen (Abb. 6). Die kopfähnlichen Verbindungsstücke befinden sich oberhalb der Palmetten. Sie bestehen aus massivem Eisen und besitzen oben und unten Kannelierungen zum Einpassen der Tragrings. Ein aus dem Palmettenstab hochgezogener Niet ragt durch die Tragrings und den kopfähnlichen Abstandhalter und ist von oben vernietet (Abb. 6;

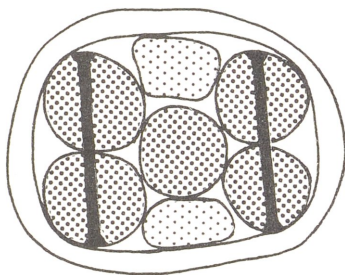
Abb. 7 Dreifuß, Querschnitt der Stäbe nahe dem Fußende.

dieser Stelle miteinander feuerverschweißt, also fest verbunden und dann mit Bronze umgossen, oder wurden sie nur durch das Umgießen mit Bronze¹²⁾ zusammengehalten? Während der Restaurierungsarbeiten kamen bei einem der Füße – nach Entfernen des bronzenen Fußendes – zwei Nachgüsse zum Vorschein (Taf. 29). Mit diesen Nachgüssen wurden die zunächst verbliebenen Hohlräume zwischen mittlerem Rundstab und Wandung des bronzenen Fußendes zur besseren Stabilisierung ausgefüllt (Abb. 7).
