# Was lange währt, wird endlich gut – die Restaurierung des Torsos der *Knienden* von Wilhelm Lehmbruck

Wolfgang Maßmann und Nina Wegel

*Dieser Beitrag stellt die umfangreichen Restaurierungsmaßnahmen an einer stark beschädigten Plastik des frühen 20. Jahrhunderts aus der Sammlung der Nationalgalerie vor. Ein scheinbar vollständig zerstörtes Werk konnte wieder ausstellungsfähig gemacht werden. Der Torso von Wilhelm Lehmbruck wird seit 2021 in der Neuen Nationalgalerie gezeigt. Die Arbeiten wurden Anfang der 1990er Jahre begonnen und nach einer knapp dreißigjährigen Unterbrechung im Jahr 2020 fertiggestellt. Die Verfasserin und der Verfasser haben dieses anspruchsvolle Projekt dank großzügiger finanzieller Unterstützung durch die Herrmann Reemtsma Stiftung realisieren können.*

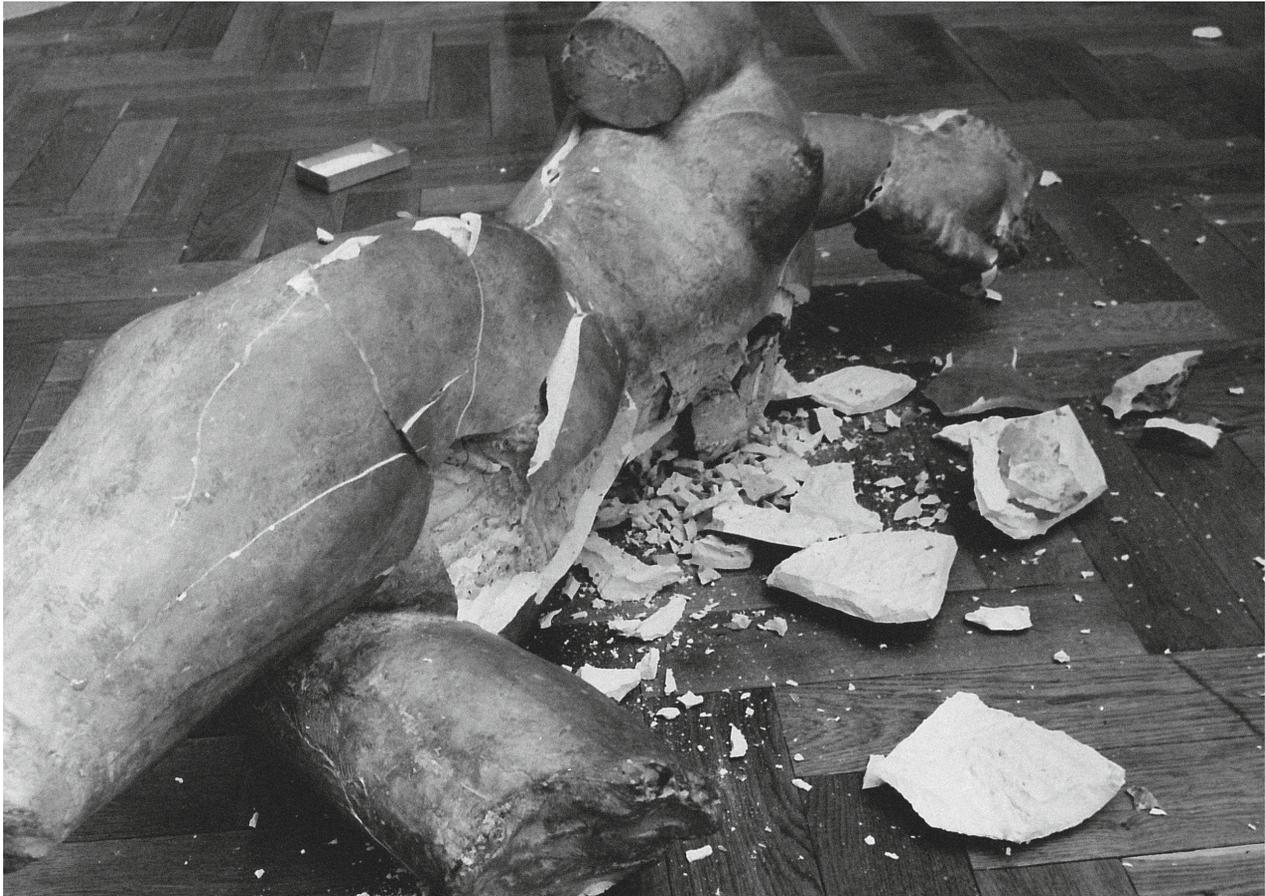
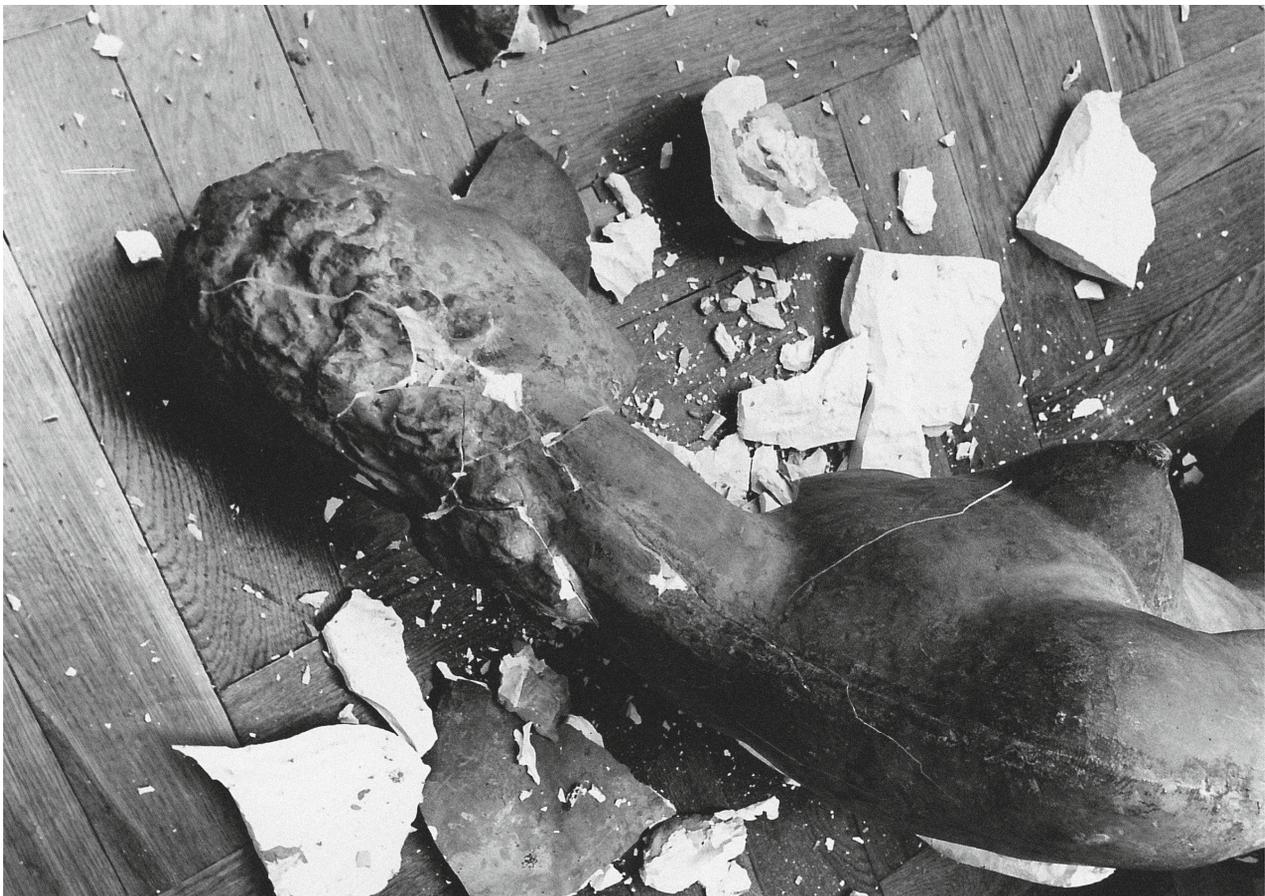
3, 4 Schadensaufnahme nach dem Sturz 1989 in der Nationalgalerie

Am 9. Juli 1989 endete dort das erste Leben der *Knienden* schlagartig. Der Torso wurde zusammen mit seinem Sockel versehentlich von einem Museumsbesucher umgestoßen und stürzte auf den Parkettboden. Menschen wurden bei diesem Unfall glücklicherweise nicht verletzt, aber die Skulptur, die in der Originalversion etwa 50 Kilogramm wog, erlitt Totalschaden. Museumsmitarbeiter waren binnen kürzester Zeit am Ort des Geschehens und führten erste Sicherungsmaßnahmen durch: Der Ausstellungsraum wurde abgesperrt und die Situation fotografisch dokumentiert (Abb. 3, 4). Anschließend wurde ein Schadensprotokoll erstellt. In dem Gutachten<sup>18</sup> werden Schadensursache und begünstigende Faktoren wie folgt beschrieben:

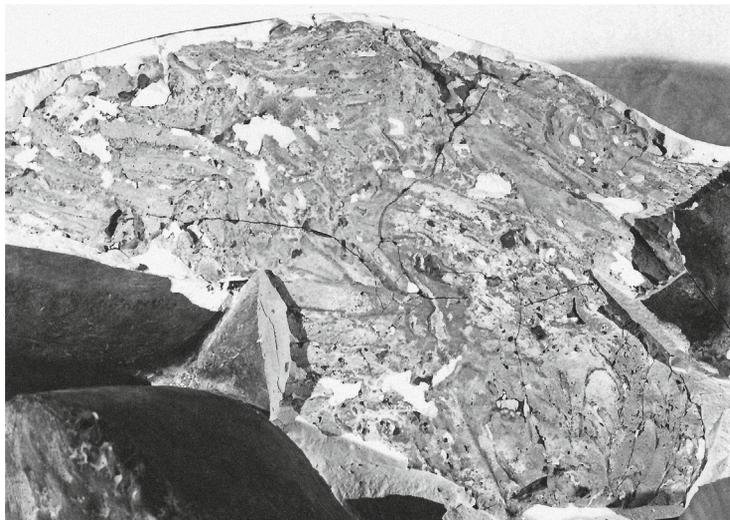
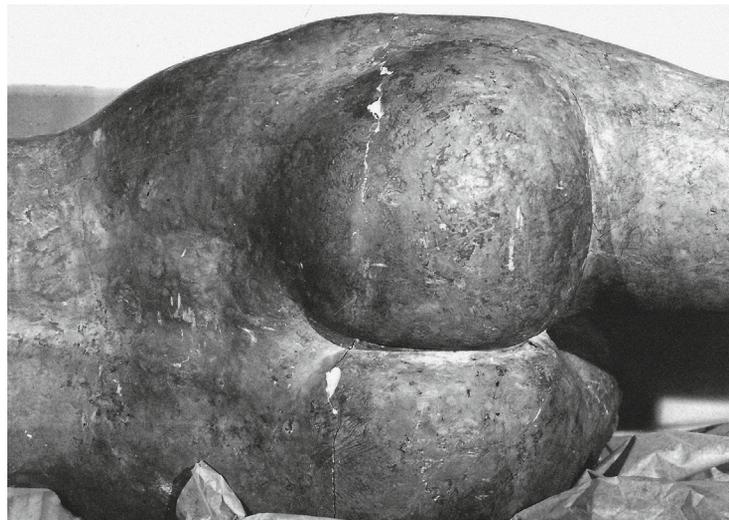
5, 6 Schadensphänomene an Vorder- und Rückseite

nach vorn gedreht. Bedingt durch diese leichte Torsion hat sich eine großflächige, mehrmals gebrochene Gipsschicht gelöst. Der darunterliegende Beton ist mehrfach gerissen. Der Kopf prallte federnd auf und wurde dabei an der linken Halsinnenseite gestaucht, während auf der gegenüberliegenden rechten Seite ein ca. 3 mm breiter Riss entstand. Oberhalb der Nase, die Stirn und Bereiche der Haare einschließend, hat sich ein größeres Stück gelöst. Hier waren sehr deutlich Reste eines Klebemittels zu sehen, die darauf hindeuteten, dass sich an dieser Stelle bereits früher ein Stück gelöst hatte beziehungsweise ausgebrochen war und wieder angeklebt worden war. Darüber hinaus hatten sich die von innen mit Gips ausgestrichenen Grenzflächen beziehungsweise Fugen, insbesondere des Mittelstücks der Körperrückseite, gelöst und ineinander verklemmt. Dabei sind das Rückenteil und der Oberkörper um ca. 18 mm gegeneinander verschoben worden. Insgesamt wurden nahezu 200 gelöste Bruchstücke gezählt. Hinzu kamen unzählige sehr kleine, 1–3 mm große Stücke. Vergleicht man die Körpervorderseite mit der dreiteilig aufgebauten Rückseite, weist diese bis auf den Kopf- und Schulterbereich wesentlich geringere Schäden auf, während vorne großflächig die plastische Form bildende Gipsschicht fehlt und die darunterliegende Betonschicht mit Rissen durchzogen ist (Abb. 5, 6).

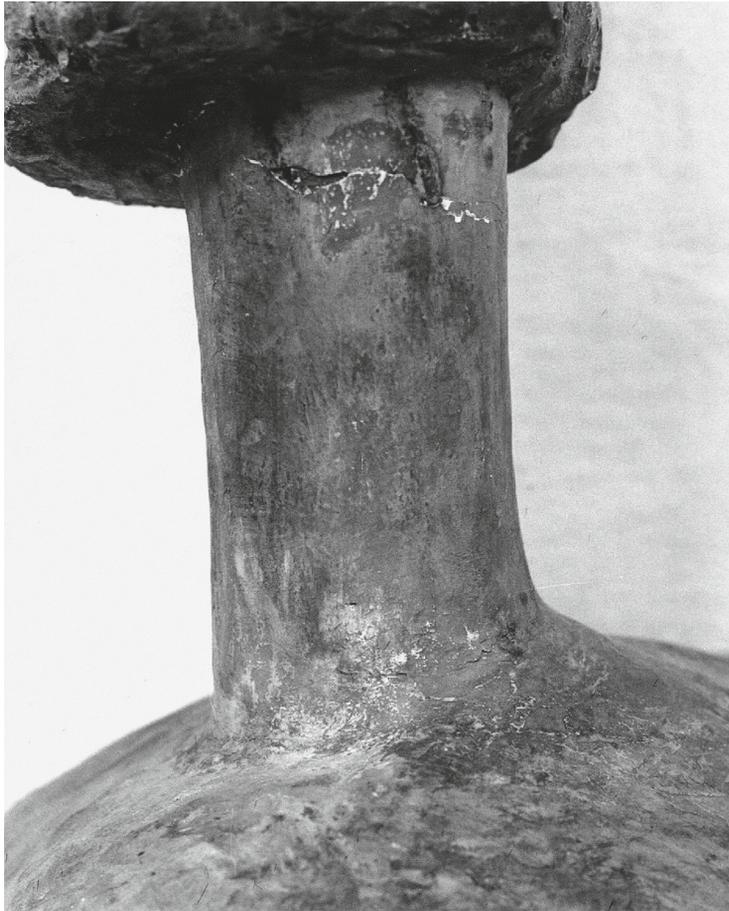
7 Zustand des überarbeiteten Steges 1990/91

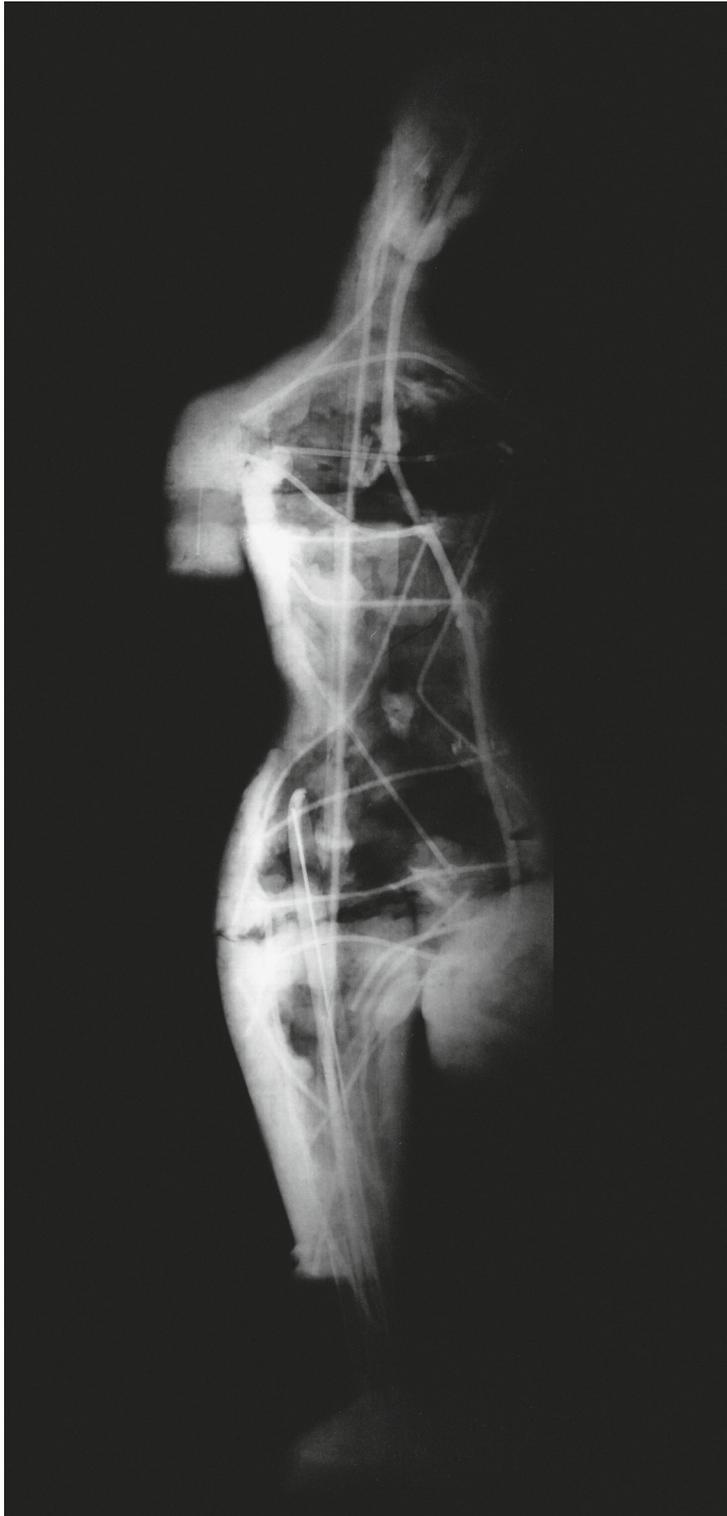
digungen von Körpervorder- und Rückseite eng mit dem Verlauf und der Befestigung der Armierungseisen zusammen. Die Aufnahme zeigt dies wie folgt: Gerade die zwei im Körpervorderteil befestigten Hauptarmierungseisen, eins vom Kopf bis in die Basis und ein zweites gebogen vom Kopf bis in den Oberschenkelansatz verlaufend, bestimmten bei dem Aufprall und der damit verbundenen Deformierung das Ausmaß der Schäden. Man erkennt mehrere den Körperformen angepasste Eisen. Insbesondere das vertikal verlaufende, durchgehende T-Profil gibt der Figur statisch-konstruktiven Halt. Vom rechten Oberschenkel aus verlaufen insgesamt sechs Armierungseisen – einschließlich dem der Restaurierung von 1965 – über den Steg in die Basis. Diese sind mit Rödeldraht miteinander verbunden und geben diesem Bündel unterschiedlich profilierter Eisen zusätzlich Stabilität. Die drei Körperteile auf der Rückseite sind separat mit diversen Rund- und Vierkanteisen armiert. Außerdem wurden einzelne Segmente zusätzlich mit in Gips eingebetteten Klammern fixiert beziehungsweise verbunden (Abb. 8).

8 Röntgenaufnahme der Armierungseisen

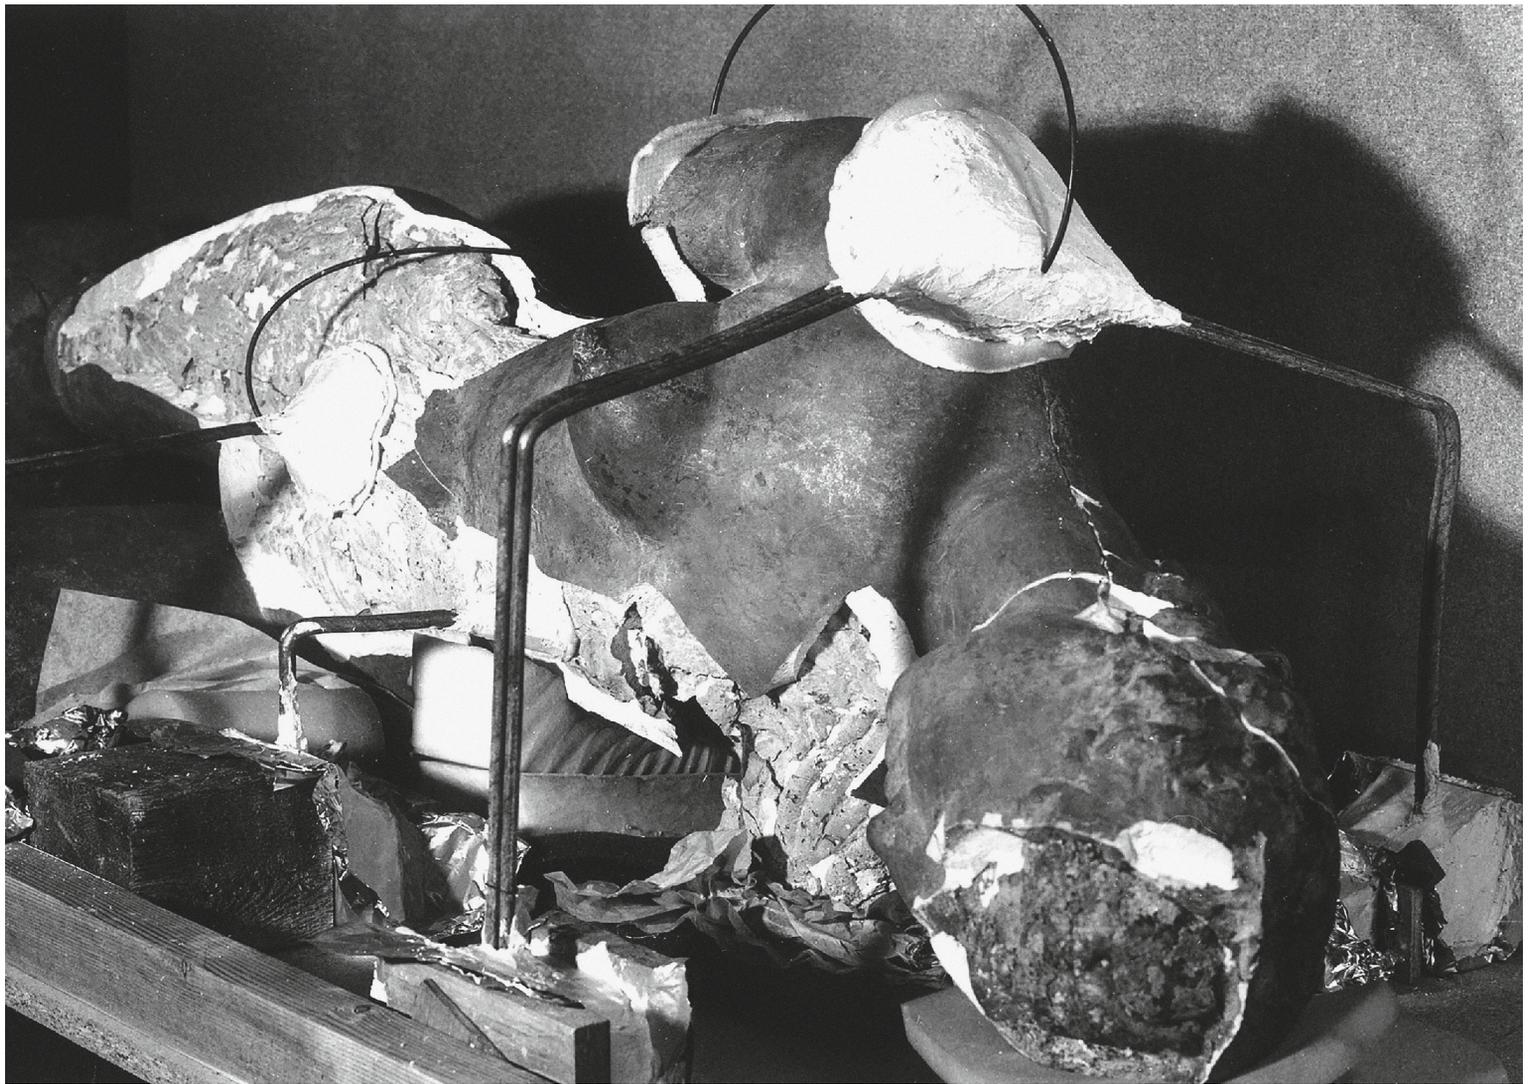
9 Sicherung des Oberteils mittels Stützkonstruktion

Mit Hilfe der Röntgenaufnahme (Maßstab 1:1) konnten die genaue Position der Bewehrungseisen und damit geeignete Stellen zur teilweisen Demontage bestimmt werden. Zunächst mussten die beiden Hauptarmierungseisen im Körpervorderteil durchtrennt werden. Um ein Bewegen der Körperteile und damit unkontrollierte Verformungen, einschließlich Beschädigungen an den Gipsbruchkanten zu verhindern, wurden das Körpervorderteil im Brust- und Bauchbereich und die Rückseite im Schulter- und Oberarmbereich samt Kopf durch eine Stützkonstruktion gegeneinander gesichert (Abb. 9).

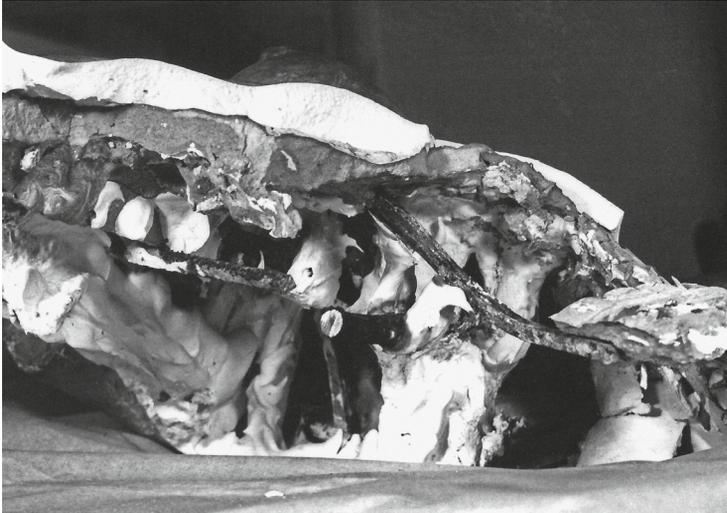
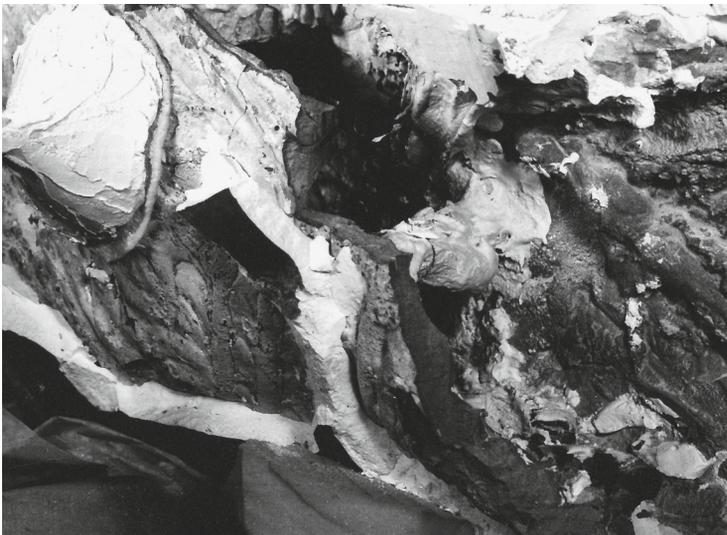
10, 11 Detailaufnahme der Armierungen im Oberteil, einschließlich in Gips eingebettetes Distanzholz zum Fixieren des Rückenteils

Körperunterteil erkennt man zwei in gleicher Weise befestigte Distanzhölzer, die als Fixierung beim Ansetzen des Rückenteils am Körpervorderteil angebracht waren (Abb. 10, 11).

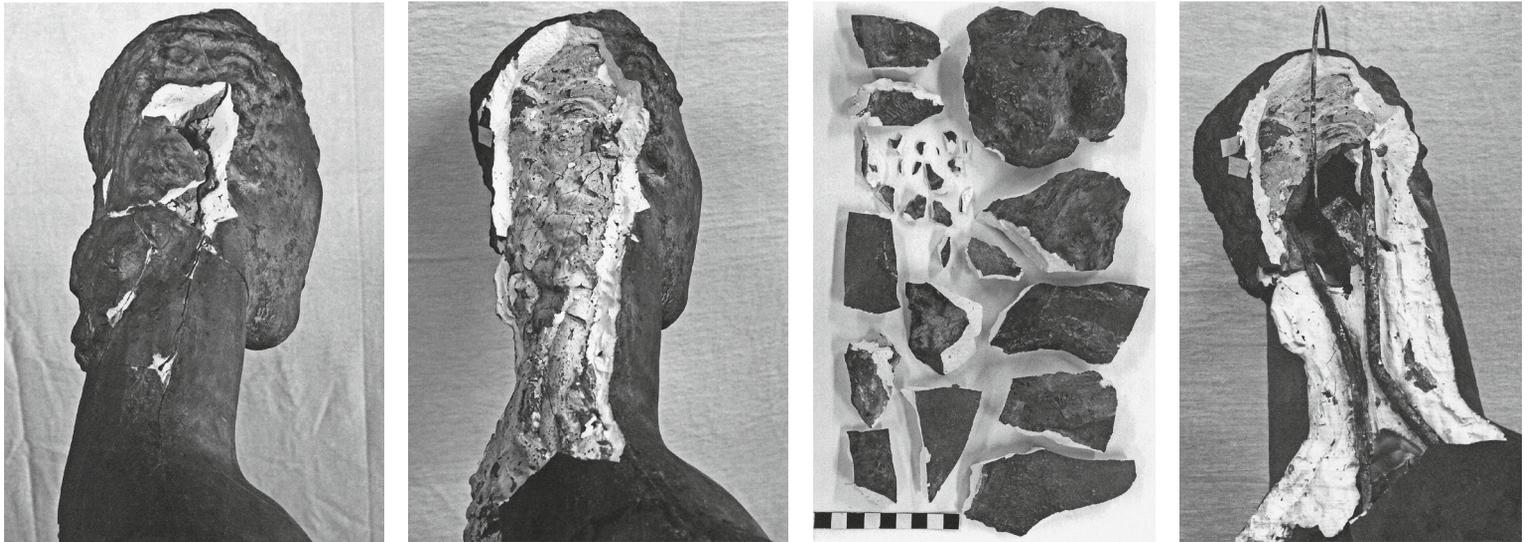
13–16 Abnahme loser Gipsbruchstücke und Öffnen der angerissenen Betonschicht zur Freilegung der Armierungseisen

Zunächst mussten die durch den heftigen Aufprall gelösten Armierungseisen und lose aufliegende Gipsbruchstücke am Hinterkopf abgenommen werden. Ein Eisen hatte sich sogar sichtbar an die Oberfläche

tretend gelöst. Dabei wurden kleine Bruchstücke mit einem Kreppband gesichert. Die nun freiliegende mehrfach gerissene Betonschicht konnte ohne größeren Aufwand entfernt werden, sodass die ersten zwei, im Schulterbereich links und rechts, angebundene Armierungseisen freilagen (Abb. 13–16). Nach dem Entfernen der beiden Eisen wurde das linke, den gestauchten Halsbereich haltende Armierungseisen unterhalb der Bruchstelle vorsichtig mit einer Korundscheibe durchtrennt. Hier sind zwei Nägel, die durch ein Loch am Ende der rechten Metallarmierung gefädelt und in dem Beton befestigt waren, ebenfalls entfernt worden. Danach ließ sich der Kopf abnehmen. Dieser und das Körperoberteil waren nun separat zum Wiederaussetzen vorbereitet.

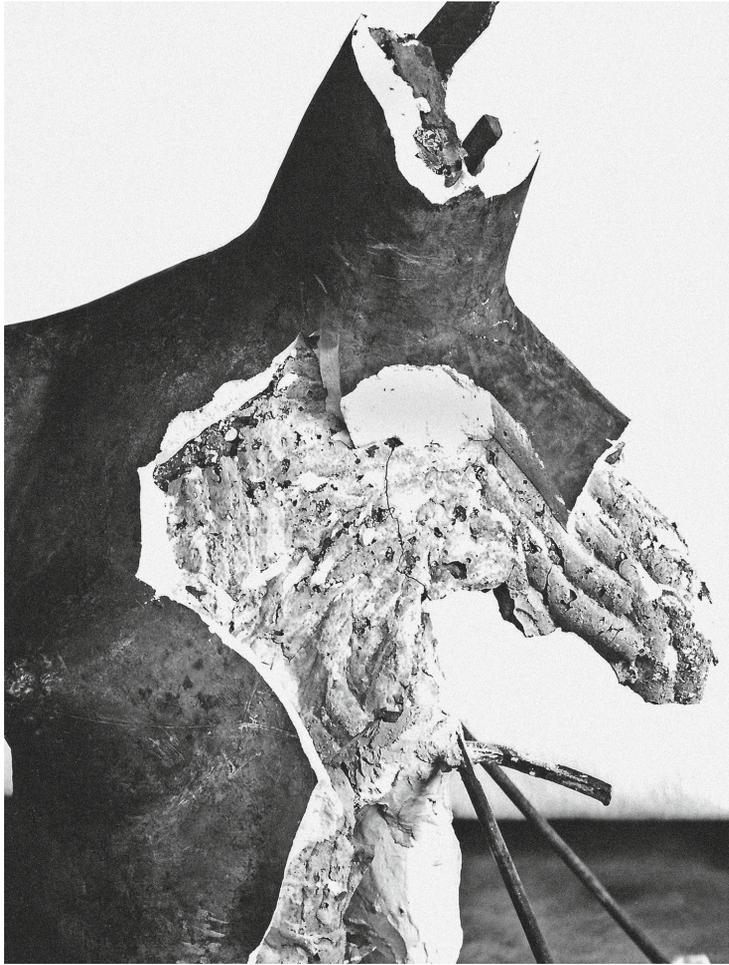
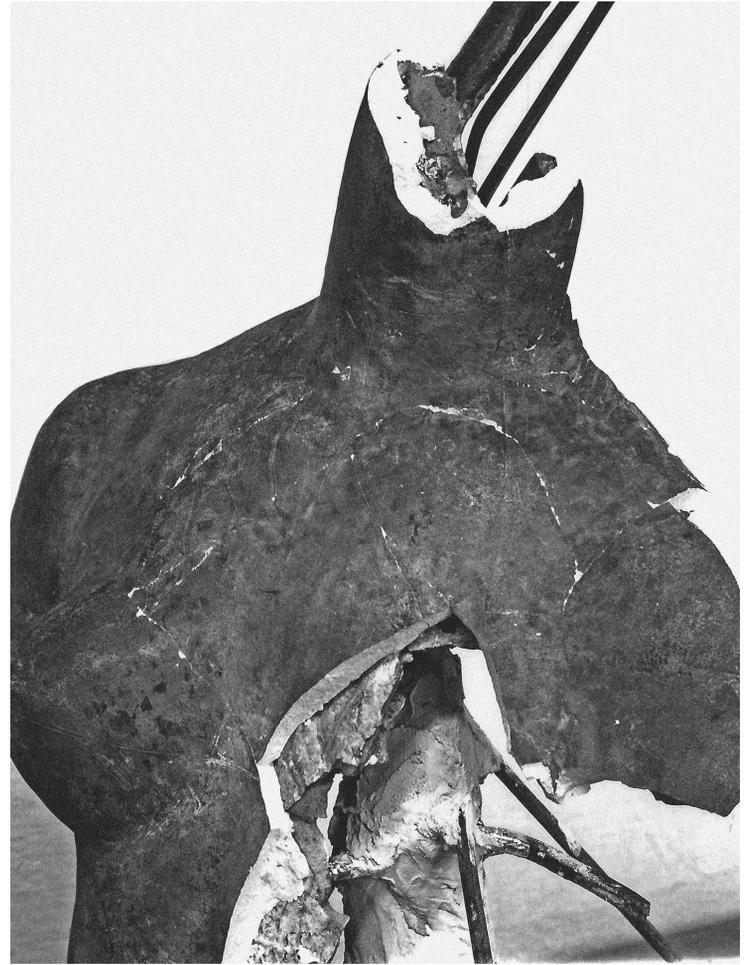
17, 18 Fixierung und Klebung mehrfach gerissener Bruchstücke

Ein großes mehrfach mit feinen, kaum sichtbaren Haarrissen durchzogenes Bruchstück hatte sich etwas über dem Niveau der rechten Brust verklemmt und musste abgenommen werden. Die Fixierung der Bruchstücke untereinander und an die Betonschicht erfolgte nach einer Vorfestigung mit einem reversiblen Klebemittel.<sup>38</sup> Damit war die Möglichkeit einer unkomplizierten Korrektur bereits geklebter Bruchstücke gegeben. Da das Gewicht der Plastik von innen durch ein Armierungssystem und die teilweise neue Kaschierung abgefangen wird, hat das Klebemittel lediglich die Funktion, die kleinen Bruchstücke im Verbund zu halten (Abb. 17, 18). Parallel zu dem Schulter- und Brustbereich wurde der Kopf an der Halsbruchkante zum Aufsetzen vorbereitet. Dabei waren, bedingt durch die Stauchung, viele kleine Bruchstücke miteinander in zwei Ebenen zur Bruchfläche anzusetzen.

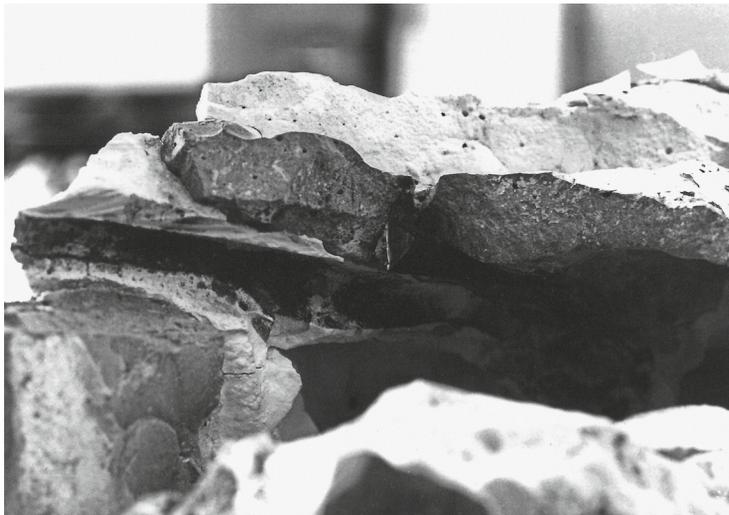
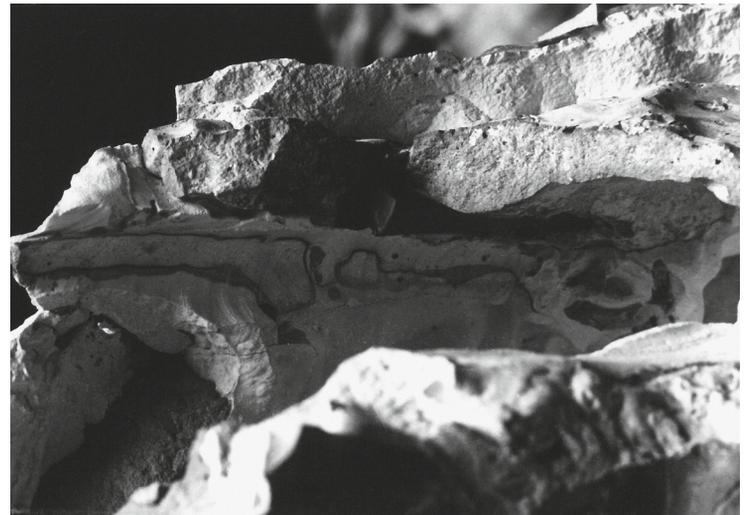
19, 20 Abtrag des in den Gips diffundierten Rostes am linken Armierungseisen

Der teilweise bis zu 4 mm tief in die Gipsschicht diffundierte Rost des gekürzten linken Armierungseisens wurde mit einem Korundschleifkopf abgetragen (Abb. 19, 20).

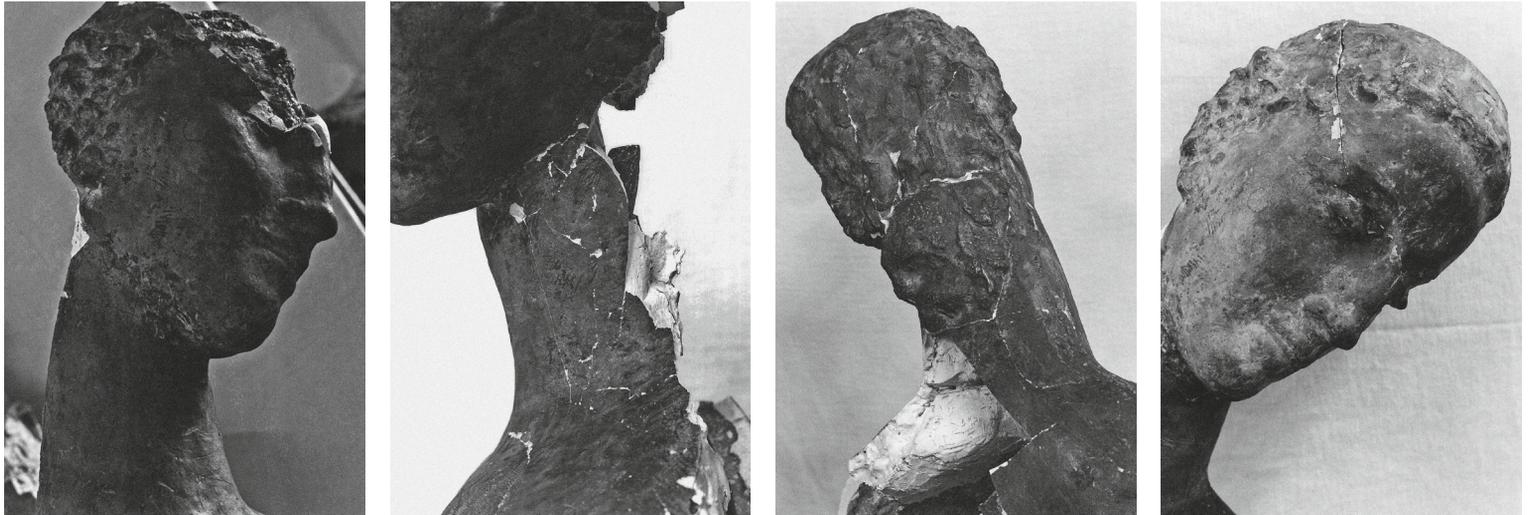
21–24 Aufbau und Klebung der gelösten Gipsbruchstücke im Stirn- und Halsbereich

entfernt worden war, zu einem großen Stück zusammengesetzt und der vorgefundenen Situation entsprechend fixiert werden (Abb. 21–24).

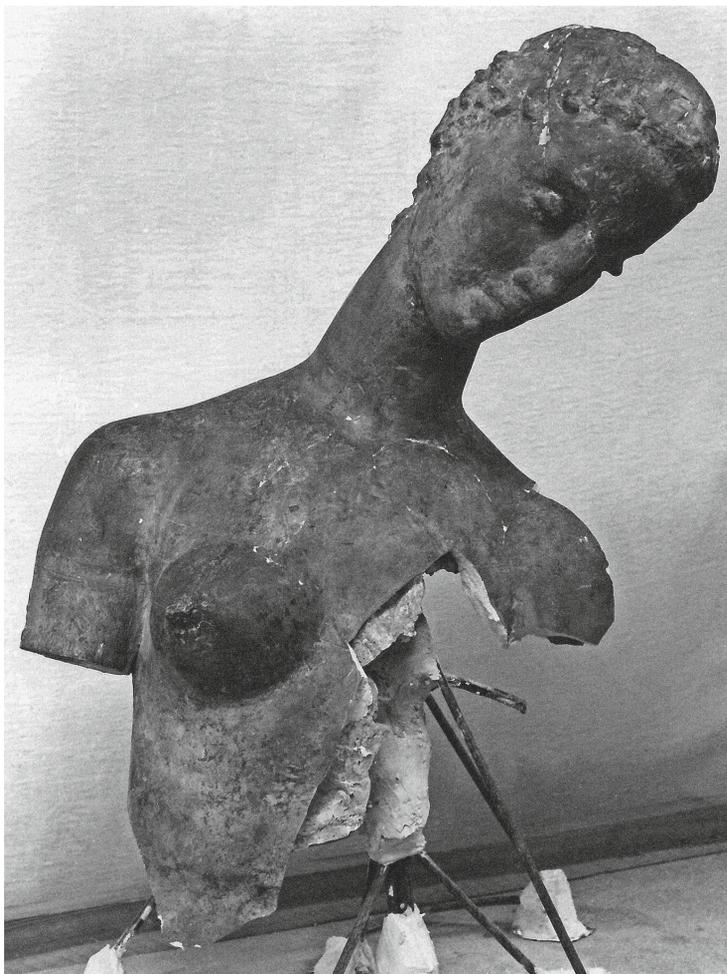
25 Zwischenzustand des Körperoberteils

leicht war. Schwieriger gestaltete sich die Zuordnung der winzig kleinen Bruchstücke, die aus vielen einander sehr ähnelnden Teilchen herausgesucht und akribisch genau eingepasst werden mussten. Dabei konnten zunächst nicht alle Fehlstellen geschlossen werden (Abb. 25).

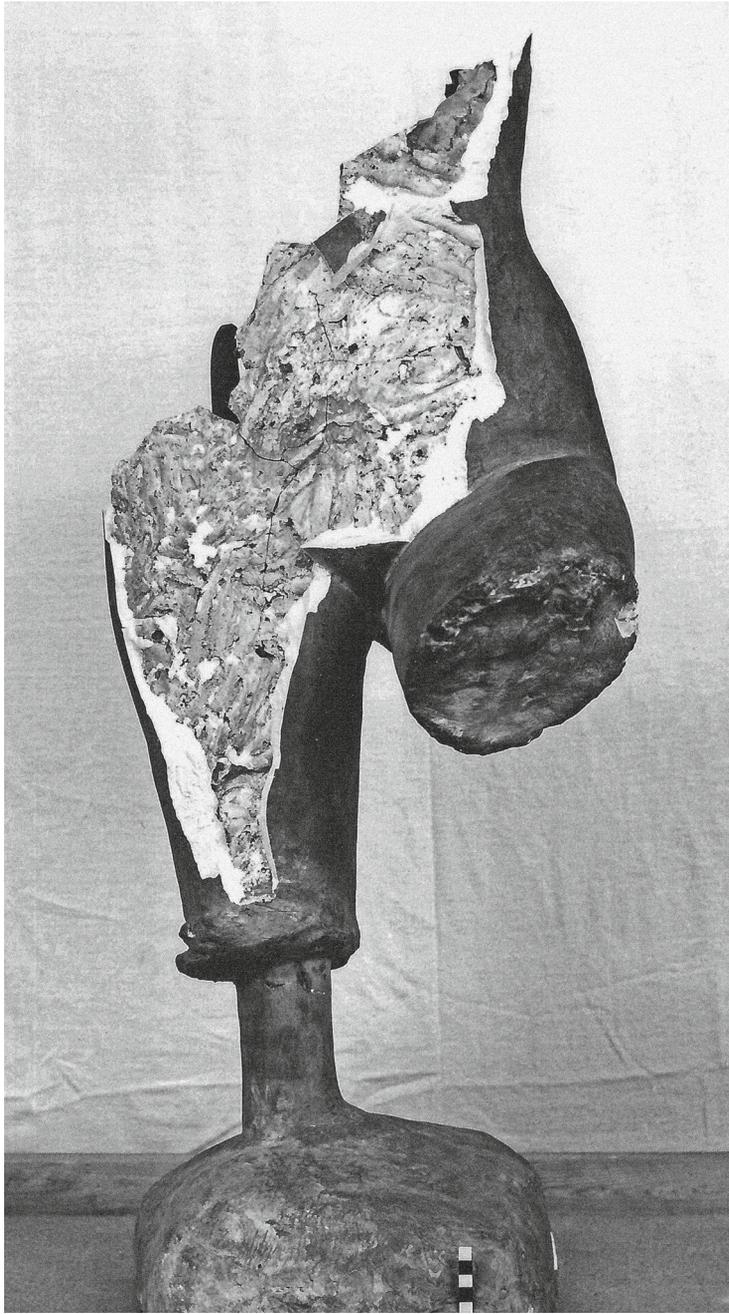
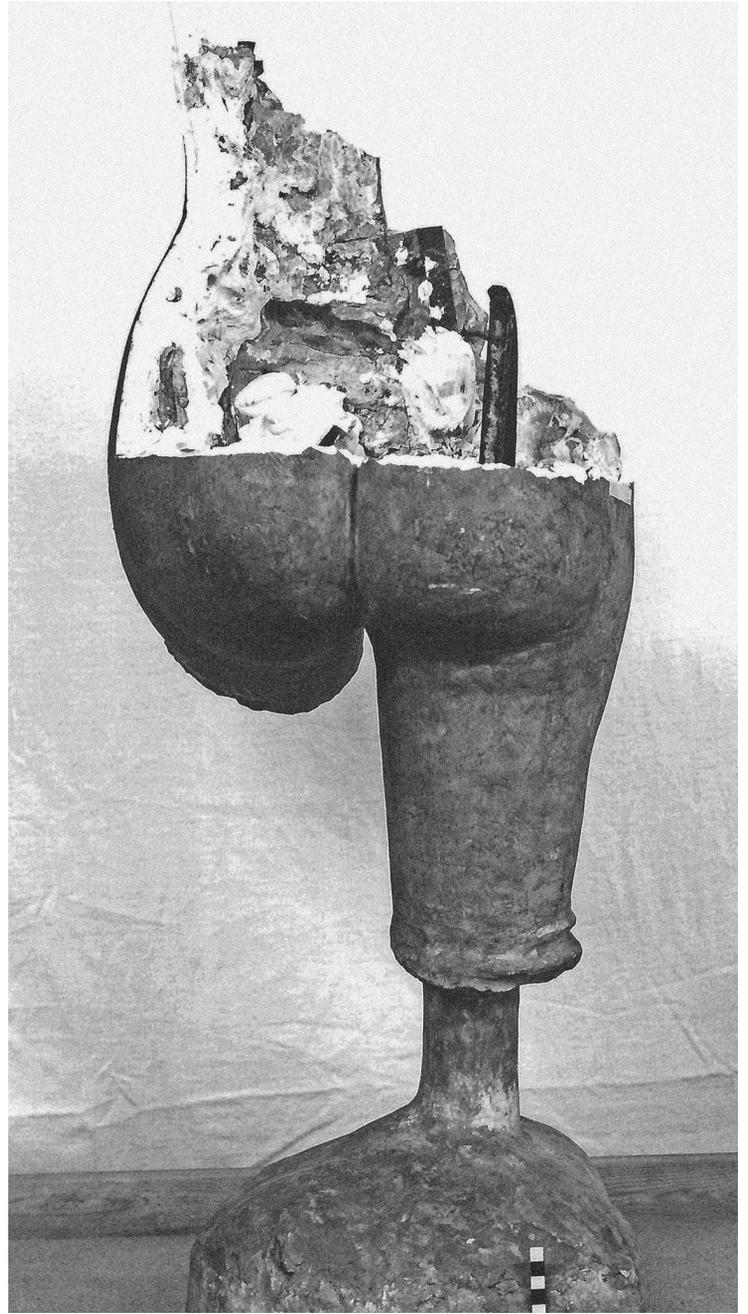
26, 27 Vorder- und Rückseite des Unterteils nach dem Durchtrennen der Hauptarmierungseisen

Parallel zum Körperoberteil wurde das nach der Demontage wieder aufgestellte Unterteil vorbereitend bearbeitet (Abb. 26, 27). Zunächst stand die Entfernung der im Bauchbereich mehrfach gerissenen Betonschicht an. Dies geschah schrittweise, beginnend mit den lose aufliegenden Teilen. Danach konnten die in sich verklemmten und an der Armierung haftenden Bruchstücke vorsichtig, Erschütterungen vermeidend, abgenommen werden. Im Anschluss ließ sich der beim Zusammensetzen der Segmente aufgetragene beziehungsweise die Abstandshölzer haltende und am Beton klebende Gips entfernen.

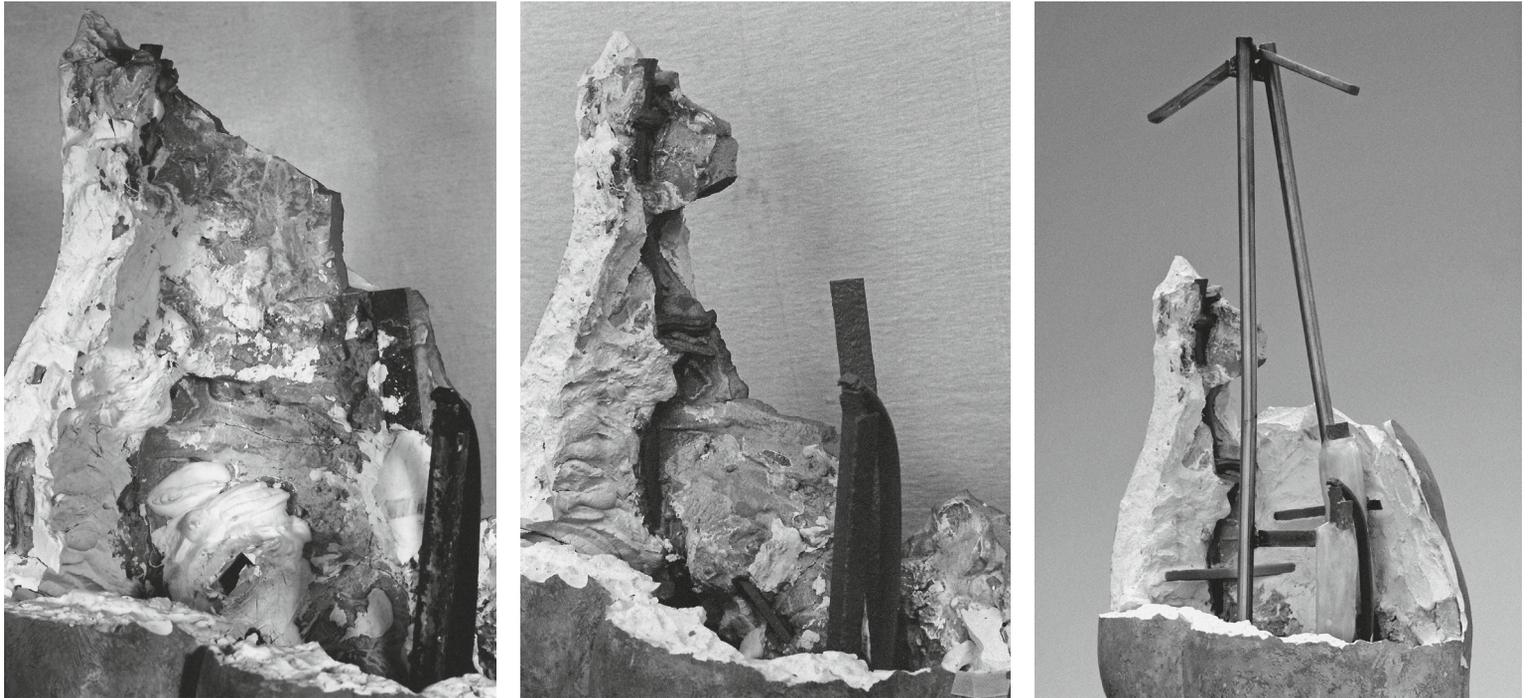
28–30 Bearbeitungsschritte zum Aufbau einer neuen inneren Stützkonstruktion

und die genauen Maße<sup>42</sup> bestimmt. Neben der Befestigung in dem Hohlraum, in intakten Bereichen direkt an der Zementmörtelschicht, ist die Edelstahlkonstruktion an dem durchtrennten Hauptarmierungseisen (T-Profil) und den Eisen, die in die Plinthe führen, befestigt worden. Die sich dabei überlappende alte und neue Armierung wurde mit einem geeigneten Epoxidharz<sup>43</sup>, getränkt in Polyestergewebe, ummantelt und fest miteinander verklebt. Außerdem ist die Edelstahlkonstruktion so konzipiert, dass eine Verbindung zu dem verbliebenen Hauptarmierungseisen im Körperoberteil hergestellt werden konnte und den Schulterbereich, ähnlich einem Kleiderbügel, innen mit einspannt und zusätzlich stabilisiert (Abb. 28–30).

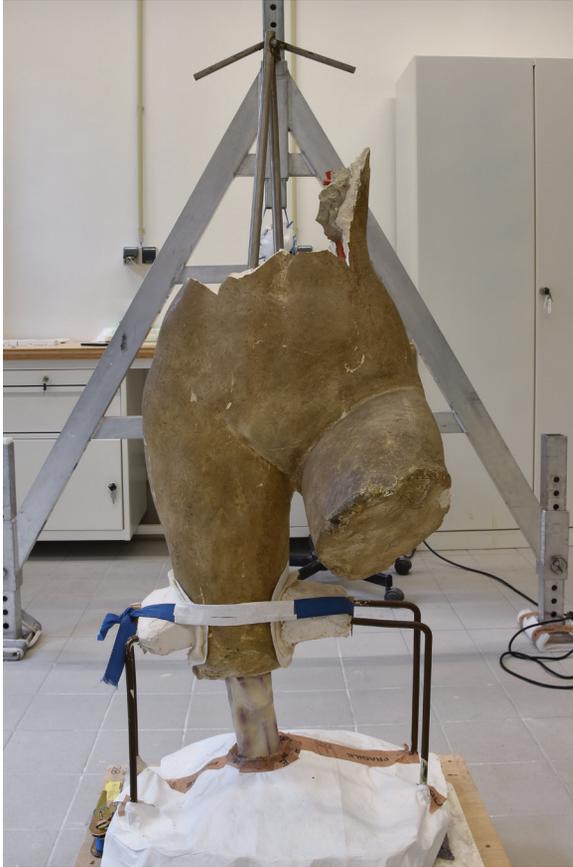
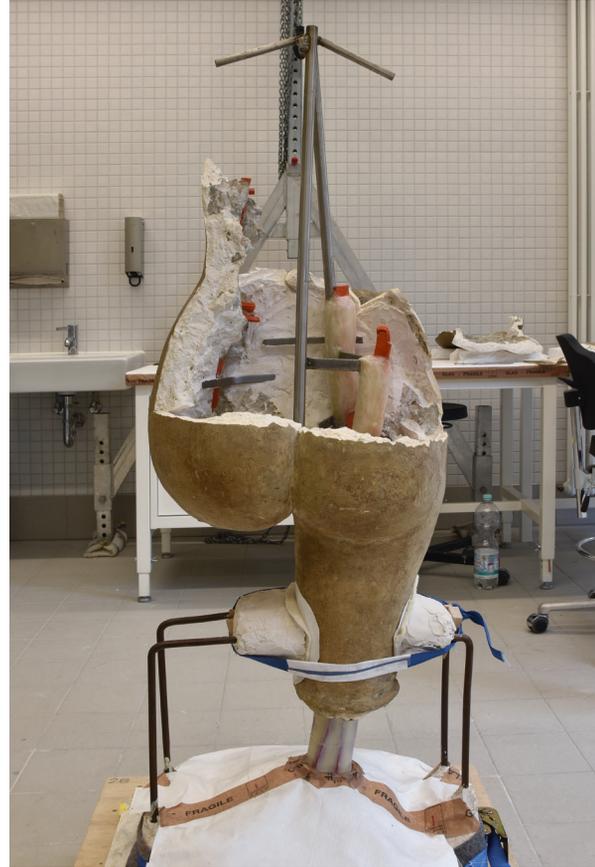
31, 32 Zustand des Körperunterteils vor weiterführenden Maßnahmen 2020/21

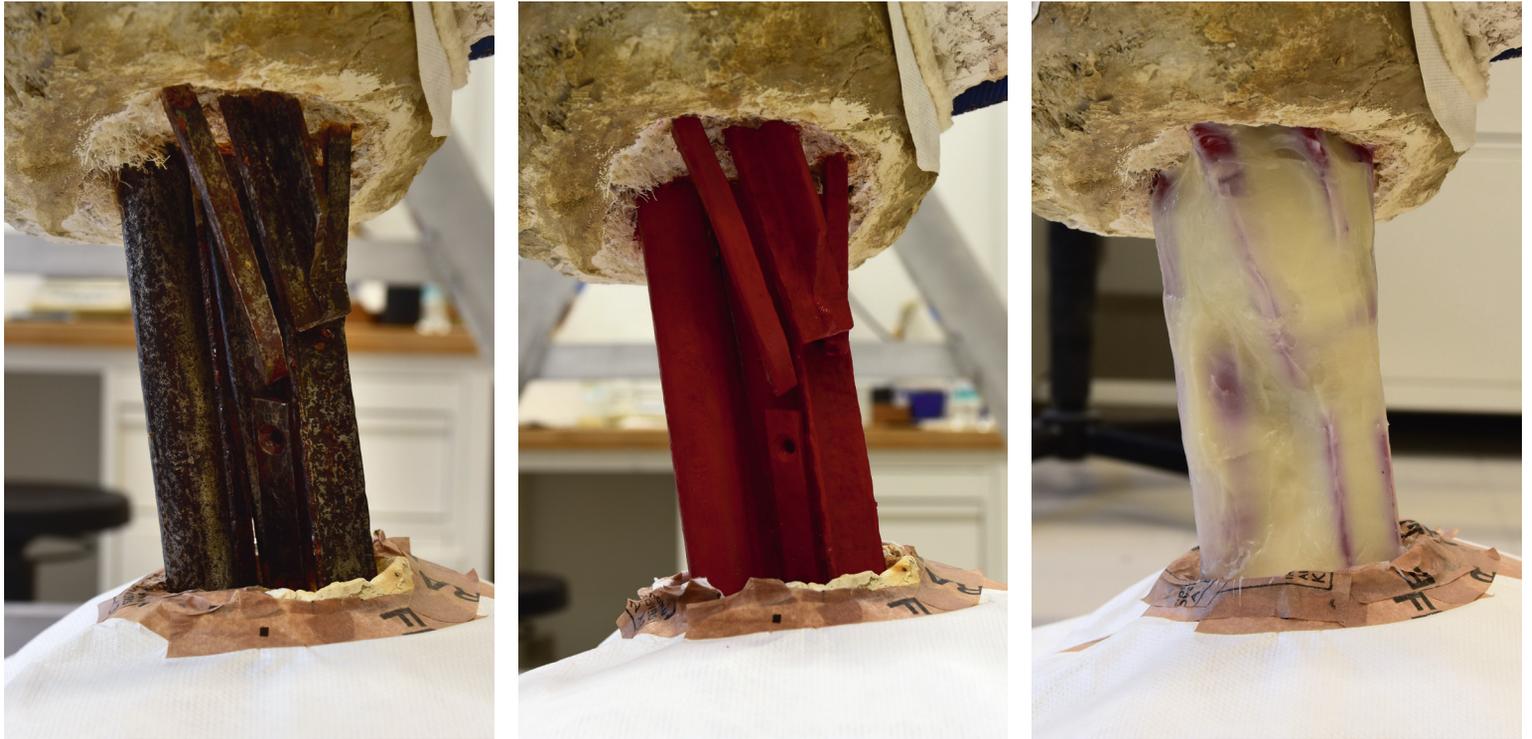
35–37 Reinigung, Auftrag des Korrosionsschutzes und Bündelung der Eisen im Steg

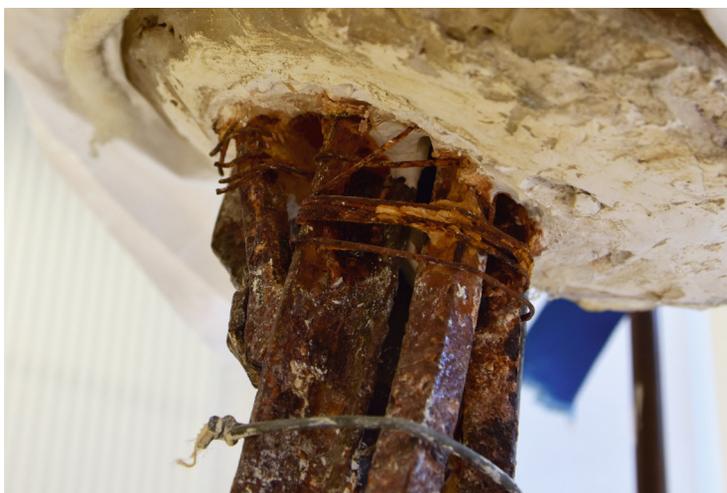
34 Abtrag von Rost durchdrungenen Gipspartien und Entfernen der Rödeldrähte

die einzelnen Eisen gewickelten Rödeldrähte entfernt werden. Ebenso verhielt es sich bei stark vom Rost durchdrungenen Gipspartien nahe den verschiedenen Eisen an der Unterseite des rechten Beines und am Ansatz des Sockels. Dieser Randbereich musste dabei etwas zurückgearbeitet werden (Abb. 34). Eine anschließende korrosionsschützende Behandlung der Armierungen erfolgte nach der Reinigung mit in Aceton getränkten Wattestäbchen durch einen zweifachen Anstrich mit 15%igem Paraloid B72 in Ethylacetat. Darauf folgte ein zweifacher mechanischer Schutzanstrich mit einem Metallschutzlack (Hammerite). Dessen hoher Glanzgrad wurde mit dem Verdickungs- und Mattierungsmittel Acematt HK125 – einer amorphen Kieselsäure – herabgesetzt.

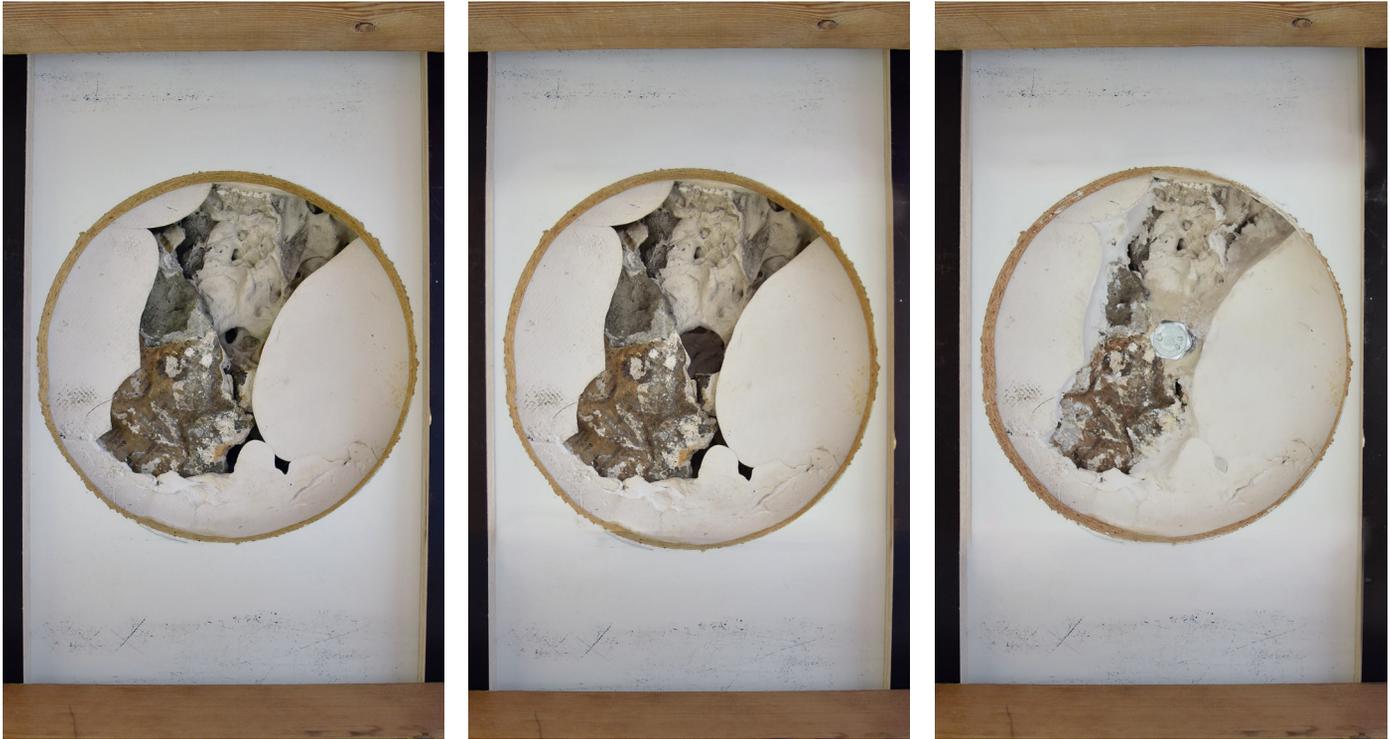
38 Herstellen einer Schraubverbindung an der Sockelunterseite zur Erhöhung der Standsicherheit

aufgefüllt beziehungsweise geschlossen werden. Als Trenn- und Isoliermittel wurde vorab das zuvor verwendete Paraloid B72 aufgetragen (Abb. 38).

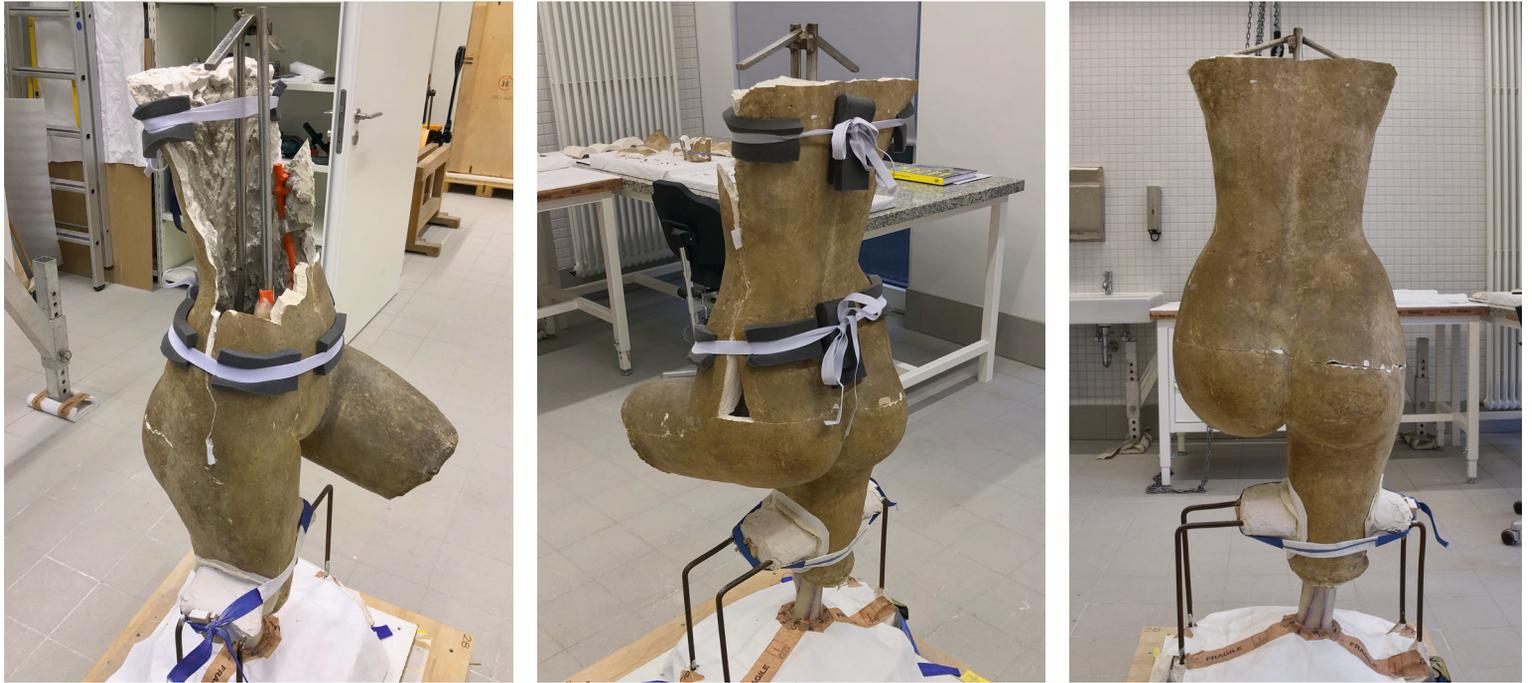
41–43 Ansetzen und Kleben des großen Rückenfragmentes

Das große Rückenstück musste zunächst trocken angesetzt (Abb. 41–43) und dabei die spannungsinduzierte Deformation infolge des Sturzes leicht nivelliert werden. Dies betraf Bereiche der Bruchflächen und Anschlussstellen, die mechanisch – ohne die eigentliche Sichtfläche zu beschädigen – mit Hilfe von Skalpell und feinen Raspeln bearbei-
