# Was lange währt, wird endlich gut – die Restaurierung des Torsos der *Knienden* von Wilhelm Lehmbruck

Wolfgang Maßmann und Nina Wegel

*Dieser Beitrag stellt die umfangreichen Restaurierungsmaßnahmen an einer stark beschädigten Plastik des frühen 20. Jahrhunderts aus der Sammlung der Nationalgalerie vor. Ein scheinbar vollständig zerstörtes Werk konnte wieder ausstellungsfähig gemacht werden. Der Torso von Wilhelm Lehmbruck wird seit 2021 in der Neuen Nationalgalerie gezeigt. Die Arbeiten wurden Anfang der 1990er Jahre begonnen und nach einer knapp dreißigjährigen Unterbrechung im Jahr 2020 fertiggestellt. Die Verfasserin und der Verfasser haben dieses anspruchsvolle Projekt dank großzügiger finanzieller Unterstützung durch die Herrmann Reemtsma Stiftung realisieren können.*

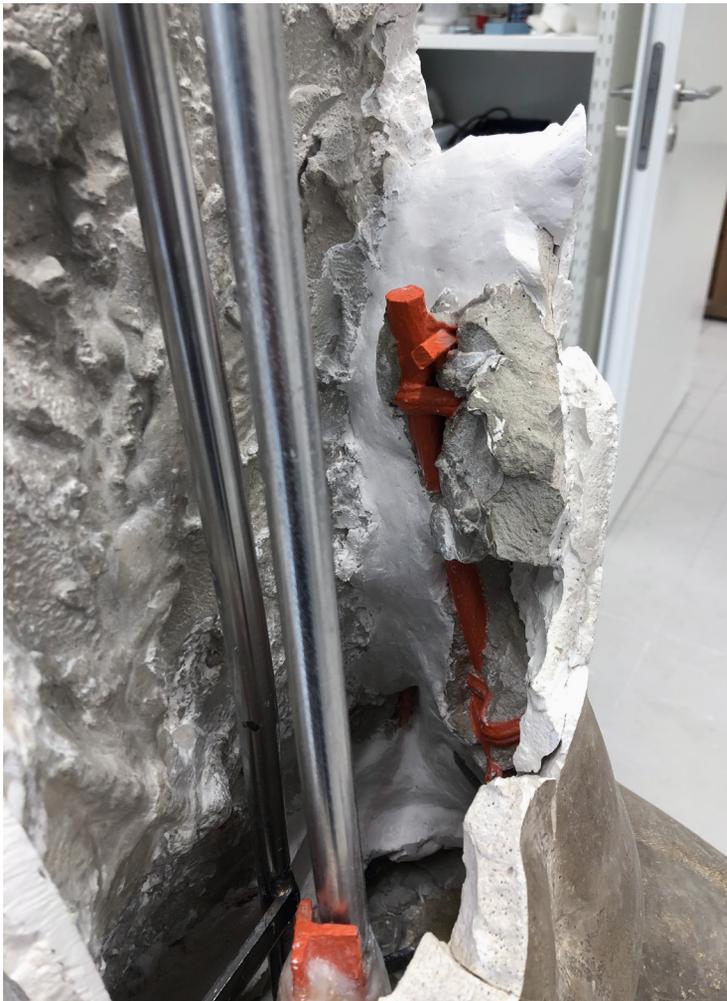
44 Kaschierung der Anschlussstellen und Berührungspunkte

tet wurden. Ein Berührungspunkt zwischen der etwas verformten, innenliegenden Eisenarmierung und der Betonschicht dieses Stückes musste mittels des bereits erwähnten Multifunktionswerkzeugs und Korundaufsätzen angepasst werden. Anschließend erfolgte die Klebung mit dem bereits für die Sicherung genutzten reversiblen Klebstoff. Anschlussstellen und Berührungspunkte mit einer zu geringen Wandstärke wurden, vorher isoliert mit 5%igem Mowital B30H, im Inneren mittels glasfaserarmierten<sup>51</sup> Gipses ca. 20 mm verstärkt (Abb. 44).

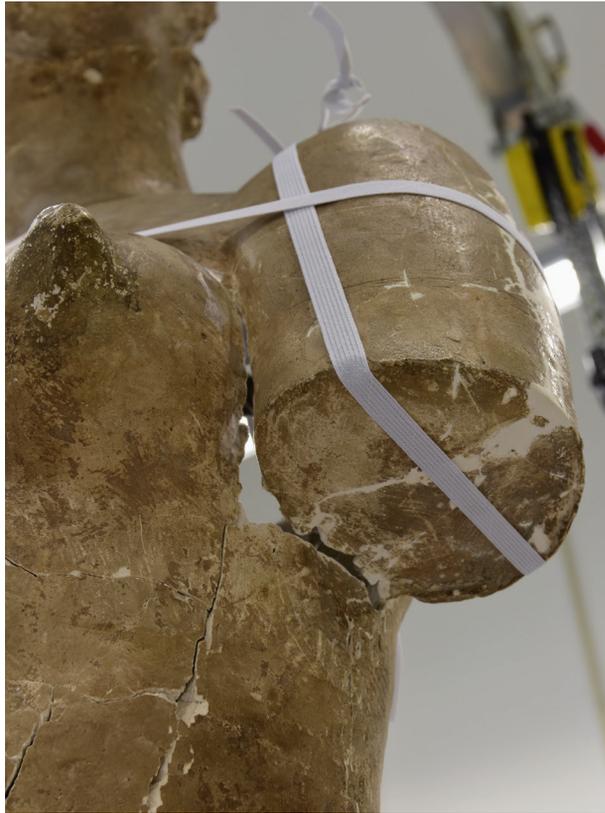
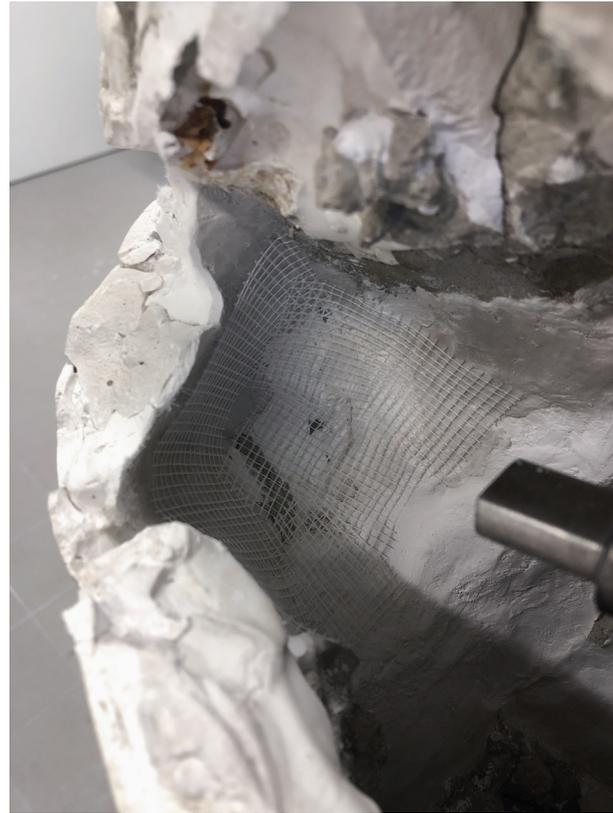
52, 53 Anbindung des linken Armsatzes und Kaschierung dünnwandiger Bereiche

strichen, dünnwandige Bereiche dabei verstärkt und die Übergänge vermittelt (Abb. 52, 53). Darauf aufbauend kam es zur Klebung der restlichen kleineren und größeren Fragmente, unter anderem des Nackens und der Schulter (Abb. 54, 55). Auch diese wurden wegen ihrer geringen Wandung innenseitig verstärkt und entsprechend den vorausgegangenen Klebungen alle Bruchflächen vorab isoliert.

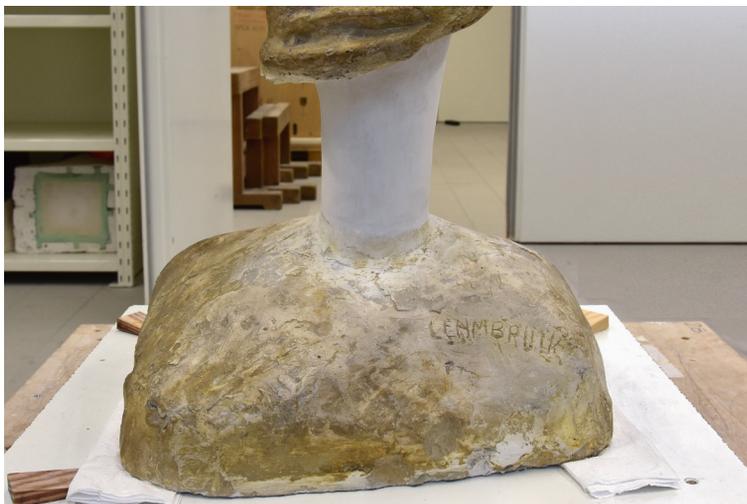
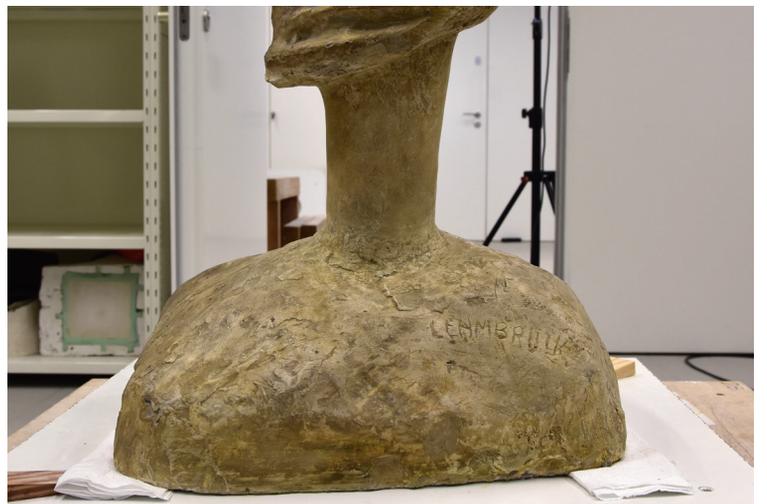
60, 61 Formergänzung des Sockelsteges samt farblicher Fehlstellenintegration

angleichenden Retusche mit Gouache-Farben.<sup>55</sup> Damit konnten auch der Steg und abgeriebene sowie farblich abweichende Bereiche des Sockels lasierend dem Farbton der Plastik angepasst und ein geschlossenes Erscheinungsbild erzeugt werden (Abb. 60, 61).
