KUNSTCHRONIK

Mai 1973

DIE RETTUNG DER „ZISA“, DES NORMANNISCHEN KÖNIGSSCHLOSSES IN PALERMO

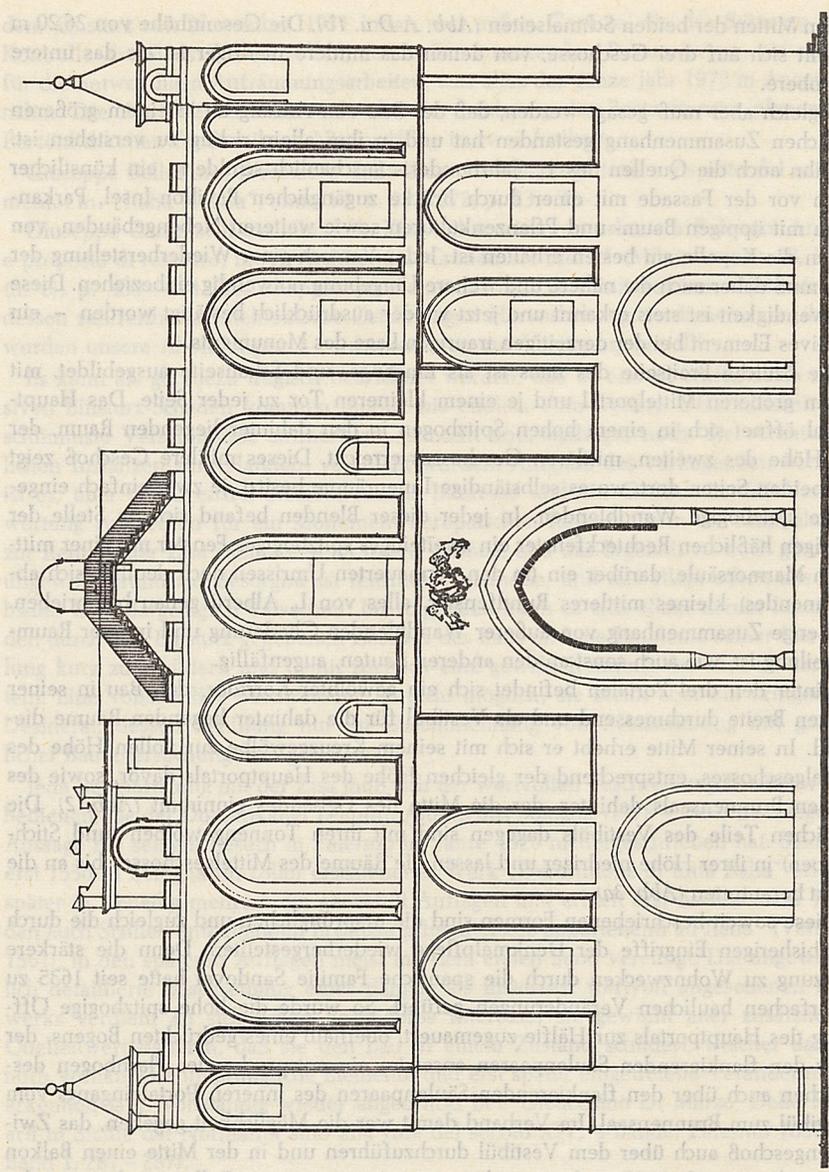
A. Palermo, Zisa, Fassade (Ostseite). Zustand 1972

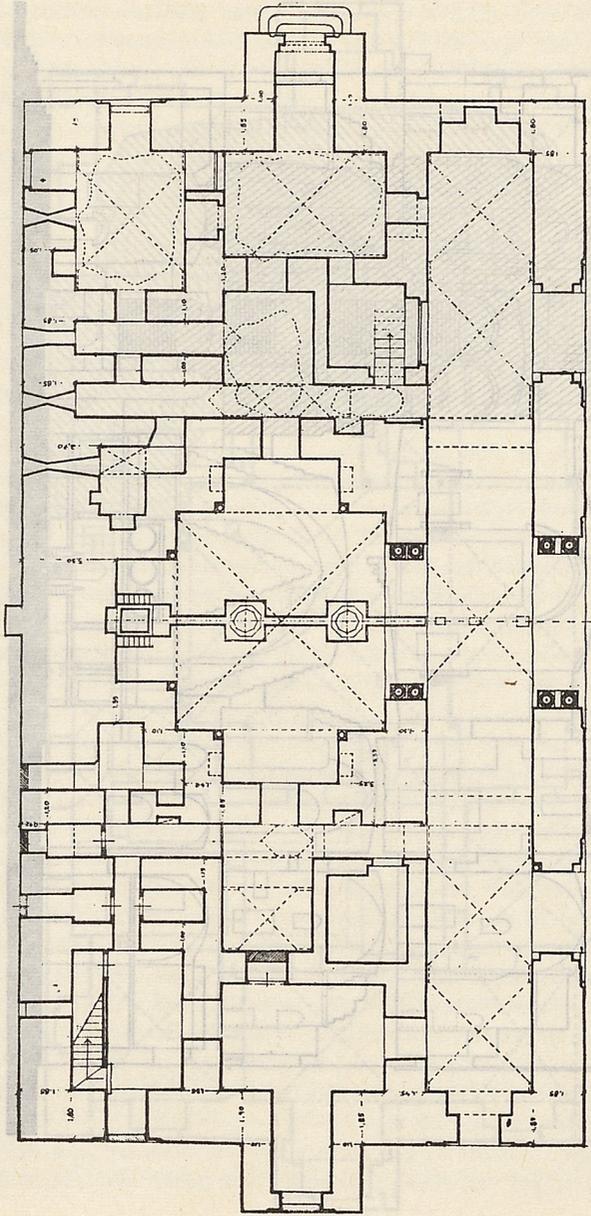
B. Palermo, Zisa. Grundriß des Erdgeschosses. Schängellinie (rechts): Einsturz vom 13. 10. 1971

licher Stärke auf diese ganz verzichten (*Abb. B*), besitzt das Obergeschoß auf der Rückseite des mittleren Hauptsaaes einen rings herumführenden, schmalen und hohen Gang (*Abb. D*). Dieser Gang ist durch den Einsturz unterbrochen und mit ihm zugleich der Zusammenhang der ganzen Raumfolge.

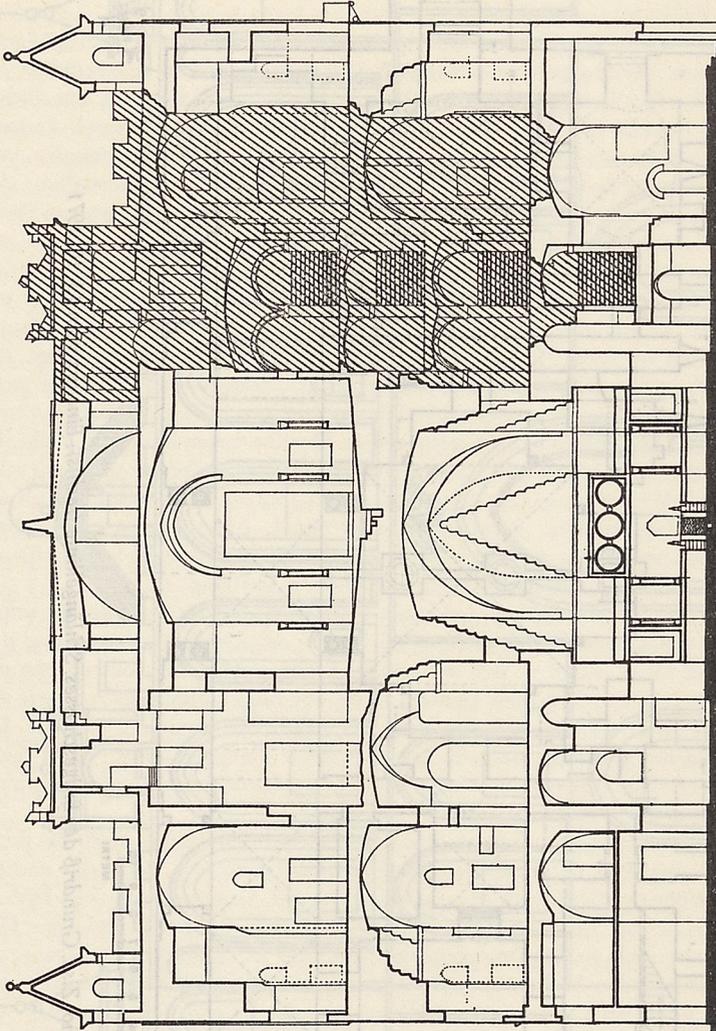
C. Palermo, Zisa. Längsschnitt. Schraffur: Einsturz vom 13. 10. 1971

Dies betrifft vor allem die durch den Einsturz vom 13. 10. 1971 eingetretenen Schäden (*Abb. C u. D*). Entscheidend verursacht durch die im 17. Jahrhundert im Nordflügel eingebaute, breite, doppelläufige Treppe, welche die Mauersubstanz sträflich geschwächt hatte, sind hier die Innenmauern der beiden Obergeschosse eingestürzt; sie haben von den reizvollen barocken Dachaufbauten der drei Pavillons den nördlichen mit sich gerissen. Der große, die ganze Nordseite einnehmende Saal (im Gegensatz zur Raumaufteilung der Südseite mit ihren zwei Räumen) ist ganz verloren; nur die rechteckigen Nischen mit ihren zum Teil bedrohten Stalaktitengewölben (aus Stuck) sind geblieben. In die Rückfront ist eine gewaltige Lücke gerissen. Die angrenzenden Bauteile, vor allem die nördliche Schmalseite, zeigen Risse und Beschädigungen. Man muß froh sein, daß die großen zentralen Räume in Erdgeschoß und Obergeschoß unbeschädigt geblieben sind. Die Sicherung, Restaurierung und Ergänzung der in der Variationsfülle ihrer Motive eindrucksvollen Stalaktitengewölbe stellen eine heikle, aber notwendige Aufgabe dar (*Abb. 4*).

Der auch im Obergeschoß durch die Familie Sandoval nach 1635 erfolgte Umbau, bestrebt den Bau wohnlicher zu gestalten, vergrößerte also den Mittelraum durch Beseitigung der vier Säulen, versah ihn nunmehr mit einem einheitlichen Gewölbe sowie mit einer weiten Öffnung zum Vestibül, ihm damit die einzige Lichtzufuhr verschaffend. Im Zusammenhang mit dieser Umwandlung des oberen Mittelsaals geschah die reizvolle Ausgestaltung der Dachterrasse: in ihrer Mitte die Errichtung eines kleinen Belvedere in der Form einer nochmals erhöhten kleinen Terrasse mit doppelläufiger Freitreppe, symmetrisch flankiert von zwei Pavillons sowie Pyramidendächern mit farbiger Keramik über den Ecktürmen der beiden Schmalseiten. Nicht unerwähnt bleiben mag dabei die auf dem Belvedere angebrachte Marmortafel mit der spanischen Inschrift: „del orbe Europa es honor / de Europa Italia verjel / Sicilia compendio del / y esta vista la mejor“. Es bedarf kaum der Erwähnung, daß der beträchtliche Anteil des Barock in der Dachregion (hier leider durch den Einsturz in seiner Harmonie empfindlich gestört; *Abb. A*) und im Obergeschoß zu erhalten ist, wobei allerdings in der Sichtbarmachung und Wiederherstellung der nicht wenigen ursprünglichen Elemente des 12. Jahrhunderts viel geschehen kann. Dazu gehört außer den schon genannten Einzelheiten des Mittelsaals auch die quadratische Brunnenöffnung in der Mitte des Raumes, die in ihren Umrissen noch deutlich erkennbar ist, mit leichter Schräge des gesamten Fußbodens zur Mitte hin (*Abb. C u. D*).

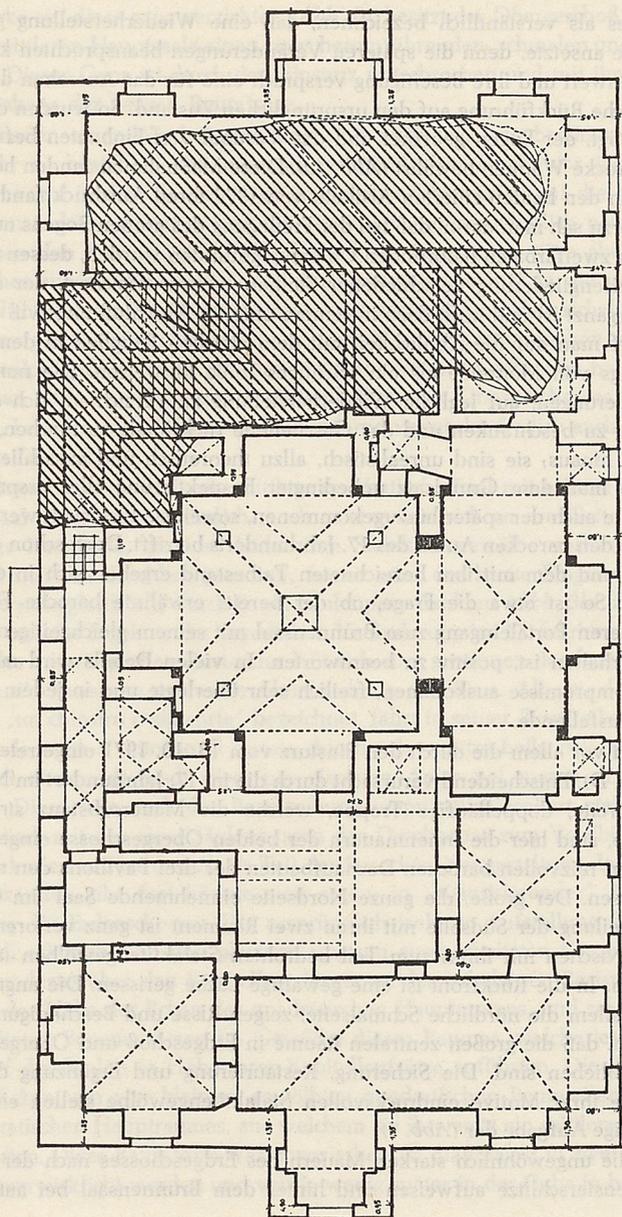
D. Palermo, Zisa. Grundriß des Obergeschosses. Schraffur: Einsturz vom 13. 10. 1971
