*Abb. 1 Bacharach, Wernerkapelle. Zustand zu Anfang der 20er Jahre (Marburg 23929)*

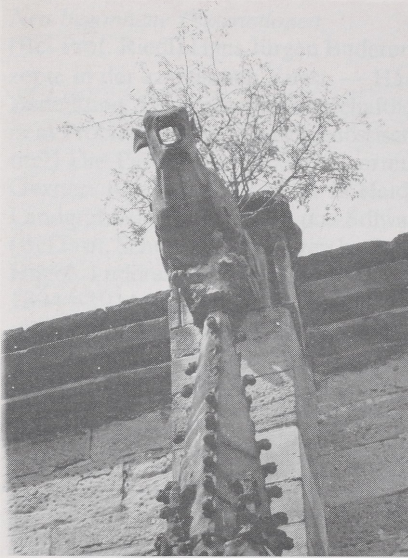
Abb. 2 Bacharach, Wernerkapelle.  
a) Wasserspeier an der Südseite des Chors,  
Zustand 1980 (Wolff)

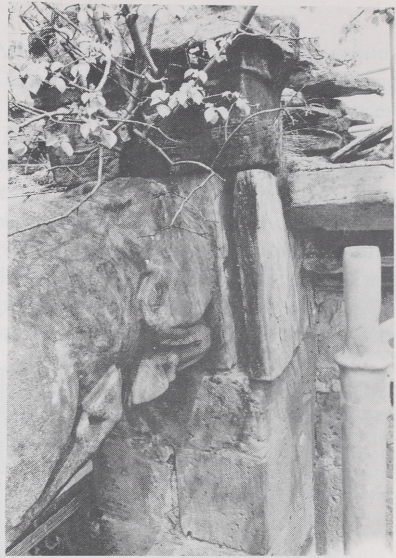
b) Wasserspeier an der Südseite des Chors.  
Zustand 1982 (Landesamt für Denkmal-  
pflege Rheinland-Pfalz 1544/15a)

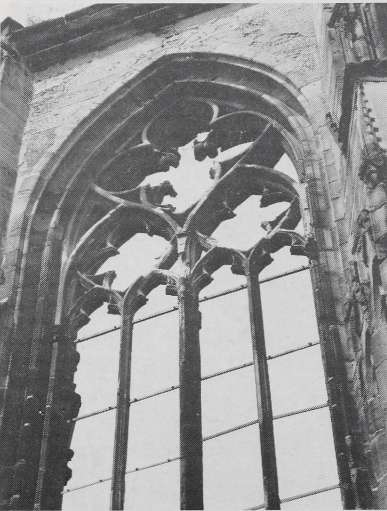
c) Chorfenster, Zustand 1979 (LA R 424/10)

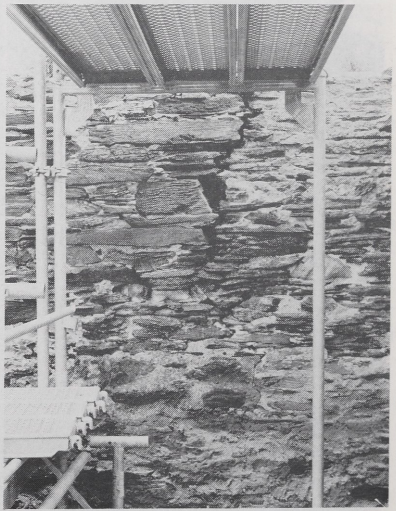
d) Triumphbogen, Ostseite, Zustand 1982  
(LA 1545/7)

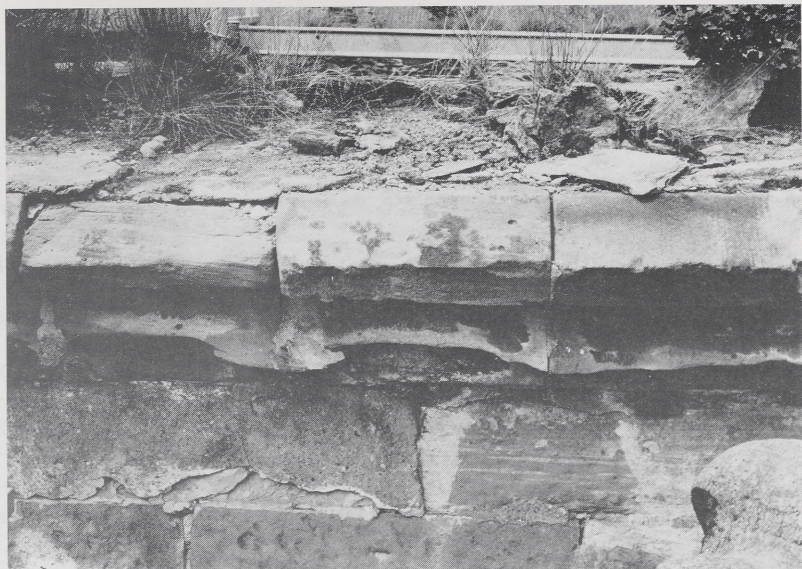
*a) Dachgesims an der Südseite des Chors, Zustand 1982 (LA 1544/6a)*

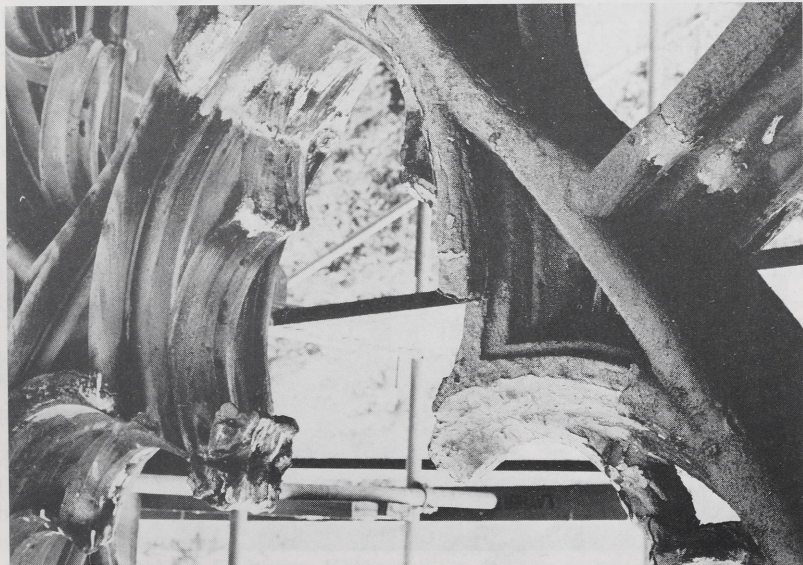
*b) Maßwerk eines Chorfensters, Zustand 1982 (LA 1546/30a)*

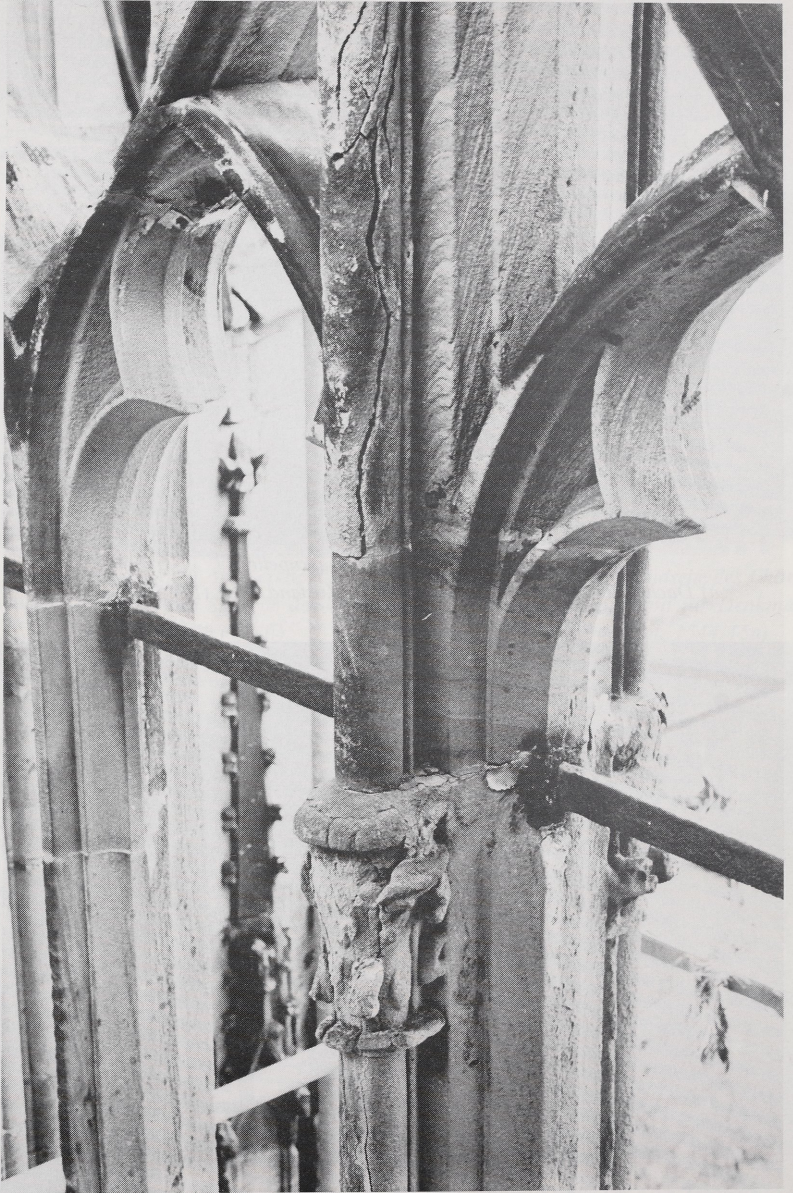
*Abb. 4 Bacharach, Wernerkapelle. Maßwerk im Chor, Zustand 1982 (LA 1546/35)*
