Bunte Vielfalt bewahren

Bestandsaufnahme, Untersuchung und Konservierung einer hessischen Brautkrone

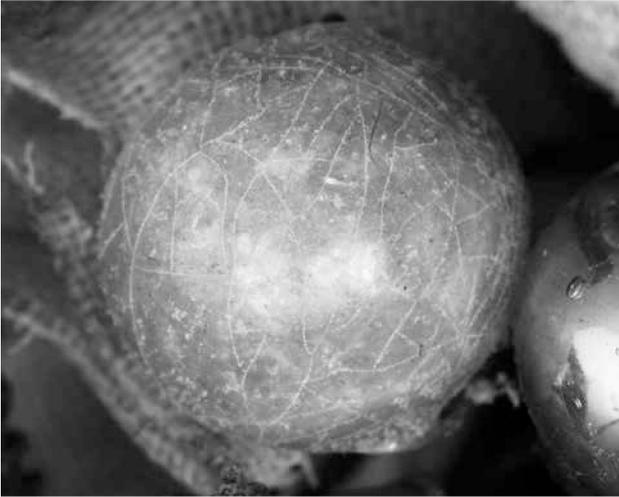
Die Hohlglasperlen sind aufgrund des dünnen Glases sehr empfindlich und in großen Anteilen durch Sprünge, Risse und Brüche in höchst gefährdetem Zustand. Die Perlen sind in vielen Fällen nur noch fragmentarisch erhalten, oder es ist nur anhand der zurückgebliebenen Montageträhte zu erkennen, dass sich dort zuvor Glasperlen befanden. Ein Grund für diese enormen Schäden könnte bereits in der Herstellungstechnik liegen. Die Perlen wurden nicht getempert, einer Wärmebehandlung zur Reduktion von Spannungen unterzogen, wie es sonst bei der Hohlglasherstellung üblich ist. Dadurch kann es in der Glasmatrix zu erhöhten Spannungen kommen und die Perlen können besonders leicht springen oder brechen. Zudem wurde für ihre Herstellung eine niedrig schmelzende Glasmasse verwendet, was die Glasmatrix ebenfalls instabiler macht. An vielen Glasperlen ist bei genauer Betrachtung zu beobachten, dass die dünne Glasschicht von einem feinen Riss-Netz

durchzogen ist und teilweise nur noch durch die anhaftende Innenbeschichtung zusammengehalten wird (Abb. 3). Nicht nur an den Glasperlen selbst, auch an den Verzierungen der Perlen zeigen sich verschiedene Schadensphänomene. Beispielsweise finden an den Bleiverspiegelungen auf der Innenseite der Hohlglasperlen Korrosionsprozesse statt, wodurch sich der ursprünglich erzielte Spiegelglanz der Perlen in eine matte, fleckige Oberfläche umwandelt. In einigen Fällen ist dieser Prozess fast komplett abgeschlossen.

Abb. 3: Riss-Netz in einer farblosen, transparenten Hohlglasperle (Foto: Miriam Braun).

vorsichtig feucht gereinigt. Die Risse und Sprünge der Glas-perlen wurden mithilfe von Brücken aus kleinen Japanpapierstreifen gesichert, ebenso wurde mit Rissen der Flitter verfahren. Die losen Bouillondrahtschlaufen wurden mithilfe von Polyesterfäden angeknötet, um sie wieder zu befestigen und somit den kompletten Verlust zu verhindern (Abb. 5). Um weitere Glas-induzierte Metallkorrosion zu vermeiden, wurden die auf Drähten montierten Zierelemente aus Glas und Metall so ausgerichtet, dass die Kontaktbereiche minimiert wurden.

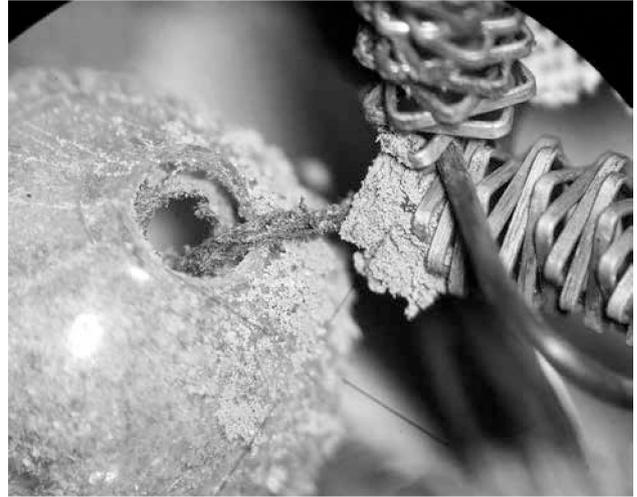
Die Bouillondrähte aus versilbertem Kupfer zeigen an vielen Stellen grüne Kupferkorrosion. Die Schädigung ist dabei oft so stark fortgeschritten, dass der Draht komplett durchkorrodiert ist, was zum Verlust der Bouillondrähte führt. Dies ist vor allem in den Kontaktbereichen mit den korrodierenden Glasperlen zu beobachten (Abb. 4). Viele der Bouillondrahtschlaufen hängen nur noch an einem Ende fest und drohen komplett abzufallen. Einige der Flitter aus Messing weisen grüne Kupferkorrosionsprodukte auf, auch hier ist die Korrosion vermehrt in Kontaktbereichen zu Glasperlen zu beobachten.

Ursache für dieses Phänomen ist die sogenannte Glas-induzierte Metallkorrosion. Im Zuge der Glaskorrosion werden durch Luftfeuchtigkeit in der Oberfläche der Glasmatrix Alkalien ausgelaugt. Dadurch werden aber nicht nur die Gläser selbst geschädigt, die Bildung der alkalischen Oberflächenfilme auf dem Glas führt auch zum Phänomen der Glas-induzierten Metallkorrosion in den Kontaktzonen von Glas- und Metallbestandteilen. Dabei handelt es sich um eine Metallkorrosion in Gegenwart alkalischer Alkalicarbonat-Lösungen, welche sich durch die Glaskorrosion in Verbindung mit Schadgasen wie Formaldehyd, Ameisensäure oder Essigsäure aus verschiedenen Klebstoffen, Holzwerkstoffen, Vitrinenbauelementen, Fußböden etc. bilden. Diese dienen bei der Metallkorrosion als Elektrolytlösungen und fördern dadurch deren Fortschreiten.

Abb. 4: Glas-induzierte Metallkorrosion im Kontaktbereich der Hohlglasperle mit dem Draht (Foto: Miriam Braun).
