Die Moritzkirche in Mittenwalde – neue Forschungen zur Baugeschichte

Andreas Huth

Andreas Huth, Die Moritzkirche in Mittenwalde – neue Forschungen zur Baugeschichte, in: kunsttexte.de, Nr. 3, 2011 (10 Seiten), www.kunsttexte.de.

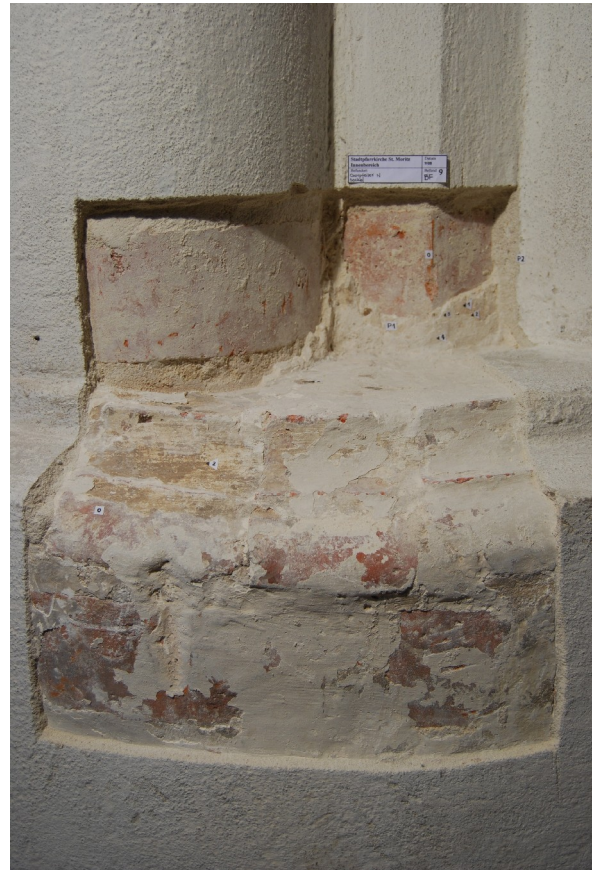
Abb. 5: Stadtkirche St. Moritz Mittenwalde; Pfeiler auf Nordseite der Kirche, Freilegung der gotischen Formsteine und der aufliegenden Fassungen (Andreas Huth, Lukas Böwe)

Ob diese Aussage auch für die 1862 auf Wände, Pfeiler und Scheidbögen aufgebrachte und bis zu 8 cm dicke Putzschicht Geltung besitzt, ist fraglich (Abb. 5). Sie wurde wahrscheinlich in dieser Stärke aufgetragen, um die Unebenheiten der offenbar als unschön empfundenen bewegten Mauerwerksoberflächen auszugleichen. Eine weitergehende gestalterische Absicht von bauhistorischer Bedeutung lässt sich nicht erkennen. Im Gegenteil: Jedes feinere Detail der Formsteine an den Pfeilern, jeder noch vorhandene Rest mittelalterlicher oder späterer Gestaltung wird von dieser Putzschicht verdeckt; deren Entfernung wäre daher durchaus zu rechtfertigen.

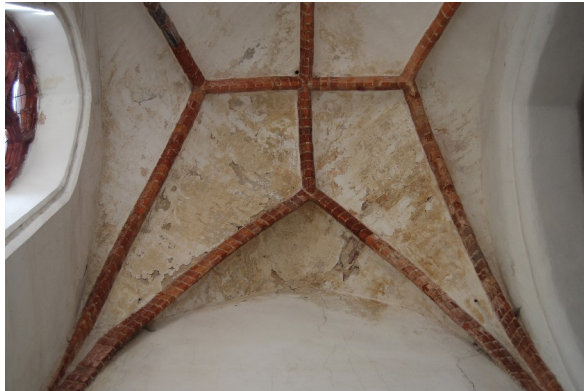
ten) deutlich erkennbar durch Wassereintrag geschädigt.

Abb. 6: Stadtkirche St. Moritz Mittenwalde; Gewölbejoch im südlichen Seitenschiff, Schäden an historischen Putzen durch Wassereintrag (Andreas Huth, Lukas Böwe)

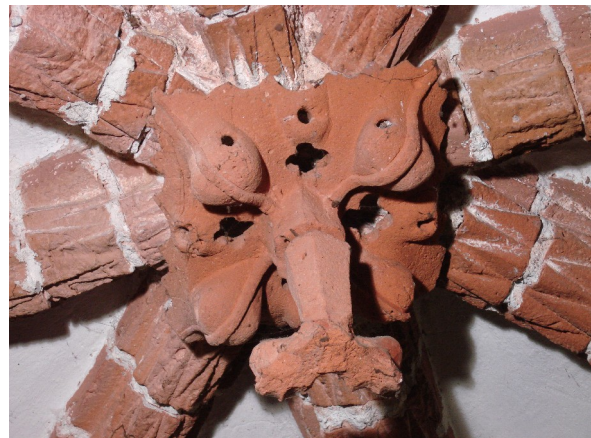
Abb. 7: Stadtkirche St. Moritz Mittenwalde; Sakristei, Netzgewölbe mit Abhängling, Rippen mit Kerbmuster, Fassungen durch Sandstrahlen Ende der 50er Jahre weitgehend zerstört (Andreas Huth, Lukas Böwe)

Etwas anders ist die Situation bei den Gewölberippen. Ein 1958 erfolgtes Abstrahlen der Rippen mit Sand vernichtete nicht nur weitgehend die aufliegenden Fassungen, sondern griff auch die Ziegeloberflächen, den Kappenputz und die Oberflächen der Mörtelfugen stark an. Ziel der Maßnahme war es offenbar, eine für typisch mittelalterlich gehaltene Materialsichtigkeit der Formsteine wiederherzustellen (Abb. 6). Entstanden ist ein ästhetisch, denkmalpflegerisch und bautechnologisch unbefriedigender Zustand, dessen Lösung wohl am Besten in der Rekonstruktion der bauzeitlichen, das heißt um 1480 entstandenen Gestaltung zu finden wäre. Diese Maßnahme könnte mit Hilfe der in wenigen Bereichen erhaltenen Befunde und vor allem unter Bezugnahme auf die bereits 1991 vorgenommenen Untersuchungen und die Restaurierung der Gewölberippen in der Turmhalle realisiert werden.²⁶

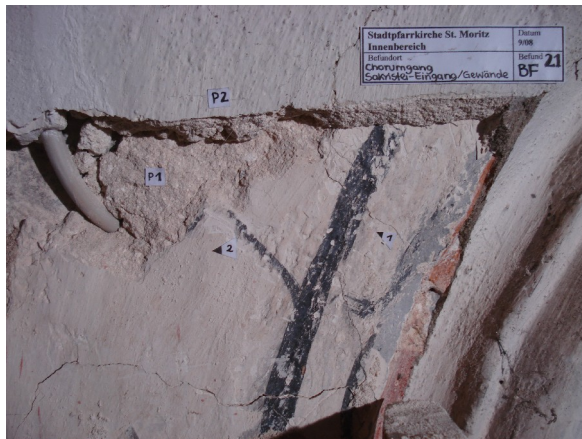
Abb. 8: Stadtkirche St. Moritz Mittenwalde; Chorumgang, Wand neben dem Sakristeieingang, Reste einer floralen Gestaltung in Kalkfarbe, Putze teilweise abgängig bzw. entfestigt (Andreas Huth, Lukas Böwe)

Ein anderen Charakter besitzt die höchstwahrscheinlich zeitgleich entstandene Rankenmalerei auf dem Putz neben dem Sakristeieingang (Abb. 8); sie ist sorgfältiger gemalt und wirkt deutlich zartgliedriger als die Gewölbeausmalung. Gut erhaltene Bereiche sind jedoch bislang nur hinter dem Ratsherren-Gestühl im Chorumgang gefunden worden und müssten aufgrund ihres schlechten Zustandes dringend gesichert werden.

staltungen sind, müssen die erhaltenen Bereiche unbedingt gesichert werden.

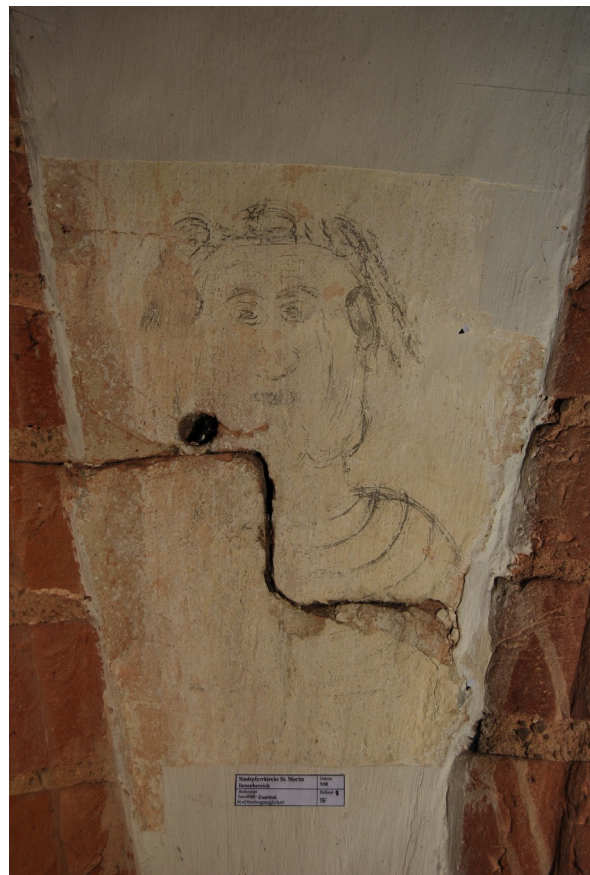
Abb. 9: Stadtkirche St. Moritz Mittenwalde; Gewölbeansatz im Chorumgang mit freigelegter Wächterdarstellung, Kalkfarbe auf geschlammtem und gefasstem Putz (Andreas Huth, Lukas Böwe)

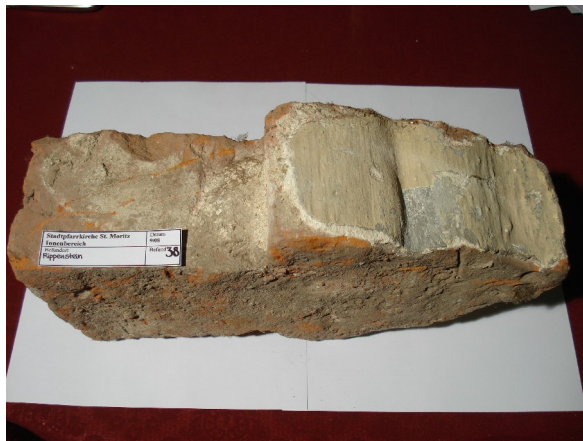
Abb. 10: Stadtkirche St. Moritz Mittenwalde; auf dem Dachboden geborgener Formstein aus den Gewölberippen mit den vor dem 18. Jahrhundert entstandenen Fassungen, Freilegung der ursprünglichen Fassung (graue Kalkfarbe) (Andreas Huth, Lukas Böwe)

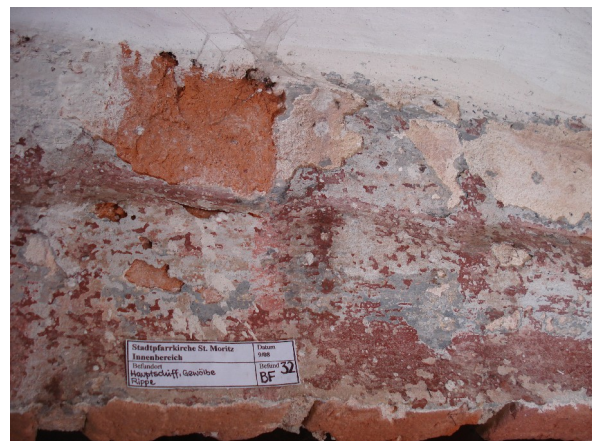
Abb. 11: Stadtkirche St. Moritz Mittenwalde; Detailaufnahme der Fassungsreste auf einem Rippenstein im Mittelschiff, Erstfassung: graue Kalkfarbe, (Andreas Huth, Lukas Böwe)
