# Die Burgruine Hünenberg: Phantom einer Burg?

Gabi Meier

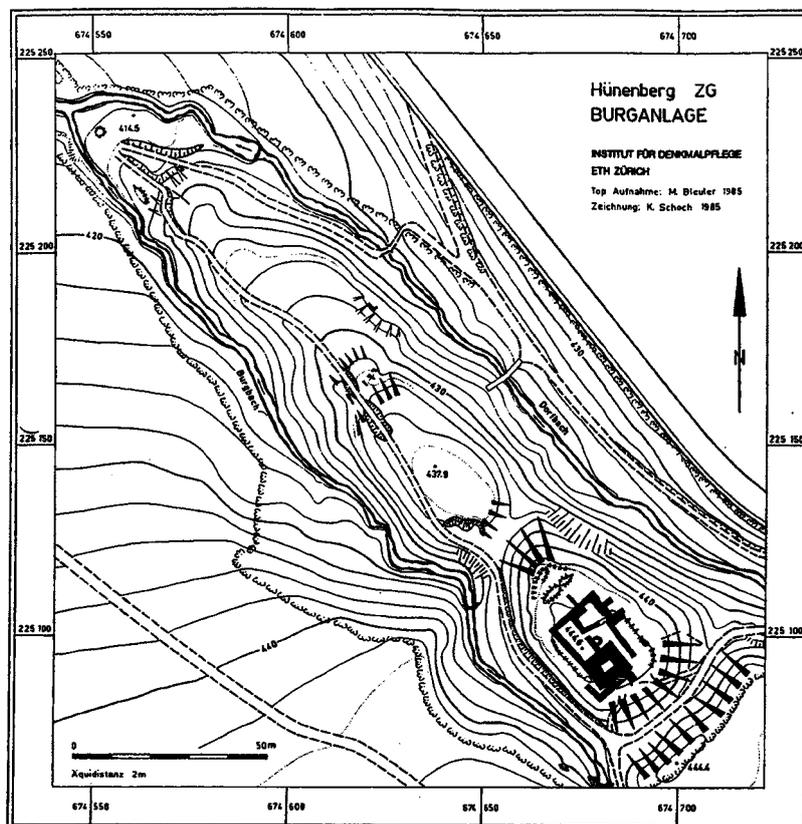
Abb. 1: Die Burgruine Hünenberg liegt strategisch günstig auf einem Geländesporn zwischen dem Dorfbach im Osten und dem Burgbach im Westen. Das Gelände ist im Norden und Süden zusätzlich durch Halsgräben gesichert. Aufnahme von M. Bleuler und K. Schoch (ETH Zürich) aus dem Jahr 1985.

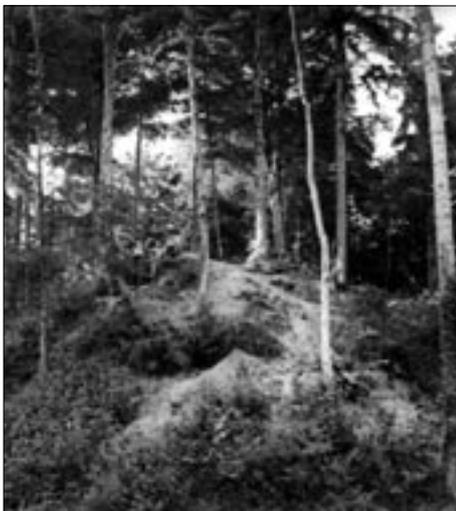
Ganz anders präsentierte sich das Bild 1944 (Abb. 2). Damals war von der Burgruine nichts mehr sichtbar; alles war von einer dicken Erdschicht und Bewuchs zugedeckt.<sup>1</sup> Nach der Ausgrabung der nahe gelegenen Burg St. Andreas in Cham fasste der Kantonsrichter und Landwirt Emil Villiger den Entschluss, auch die Burgruine Hünenberg auszugraben.<sup>2</sup> 1944 wurde die Korporation Hünenberg gegründet, die den Burghügel von den damaligen Besitzern aufkaufte. Unterstützt wurde Villiger unter anderem vom damaligen Präsidenten des Schweizerischen Burgenvereins, Eugen Probst, der Villiger einen Beitrag für erste Sondierungsarbeiten zusicherte. Villiger stellte damals fest, dass einzelne Mauern noch über zwei Meter hoch erhalten waren und dass sich damit eine – wie er es nannte – „Totalausgrabung“ lohnen würde.<sup>3</sup>

Abb. 2 (links): Zustand des Burghügels vor den Ausgrabungen. Foto von Emil Villiger vom 20. Februar 1945.

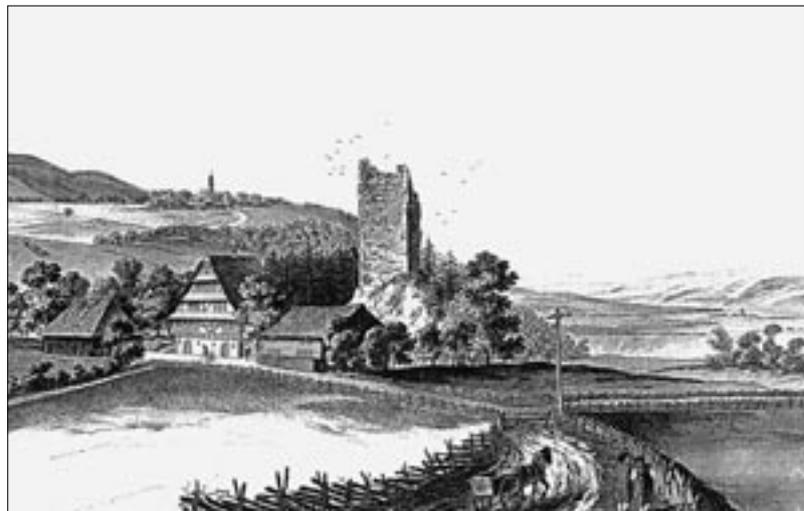
Die Forschungsgeschichte der Burgruine Hünenberg kann mit Hilfe älterer Unterlagen wie folgt nachvollzogen werden: Frühes historisches Interesse fassen wir mit verschiedenen Darstellungen des ausgehenden 18. und des 19. Jahrhunderts (Abb. 3). Wenn auch romantisch überhöht, so weisen diese Ansichten doch darauf hin, dass in jener Zeit nicht nur das Bewusstsein um die Existenz der Anlage vorhanden war, sondern auch, dass zum damaligen Zeitpunkt einige Teile der Burg noch gut sichtbar erhalten gewesen sein müssen.

Abb. 3 (rechts): Trotz romantischer Überhöhung zeigen zeitgenössische Ansichten, dass im 18. und 19. Jahrhundert noch bedeutenden Teile der Burgruine gut sichtbar erhalten gewesen sein müssen. Kolorierter Umrissstich von Marquard Wocher aus dem Jahr 1780 nach einem Gemälde von Caspar Wolf aus dem Jahr 1771.

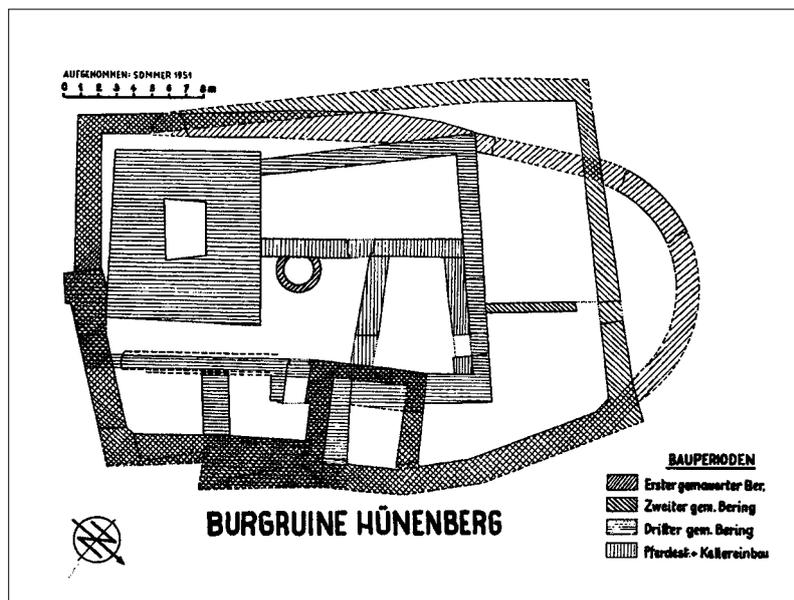
All dies spricht nicht für ein besonnenes, aber sehr übereiltes Vorgehen. Der Grundriss, den der ansässige Grundbuch-Geometer wohl in Zusammenarbeit mit Villiger nach Abschluss der Arbeiten erstellte, erweist sich dann aber als erstaunlich differenziert (Abb. 4). Er ist allerdings nicht einfach zu lesen und wirft mancherorts auch Fragen auf. So bleibt beispielsweise an manchen Stellen unklar, ob eine gestrichelte Linie einseitig abgerutschtes Mauerwerk, einen Fundamentvorsprung oder einen nur vermuteten und zeichnerisch rekonstruierten Mauerzug anzeigt.

Erstaunlich detailliert wurden die stratigraphischen Verhältnisse in einem Sondierschnitt im Zentrum der Burg dokumentiert (Abb. 5). Aufgrund dieses Profils postulierte Villiger insgesamt vier Bauphasen, in welchen sich die Burg Hünenberg von einer relativ weiten, mehrheitlich wohl noch mit Holzbauten ausgestatteten Anlage des 11. Jahrhunderts zu einer kleinen, kompakten Steinburg des 15. Jahrhunderts entwickelte (Abb. 4).

Abb. 4: Grundriss der Burgruine Hünenberg mit Markierung der Bauphasen nach Emil Villiger.

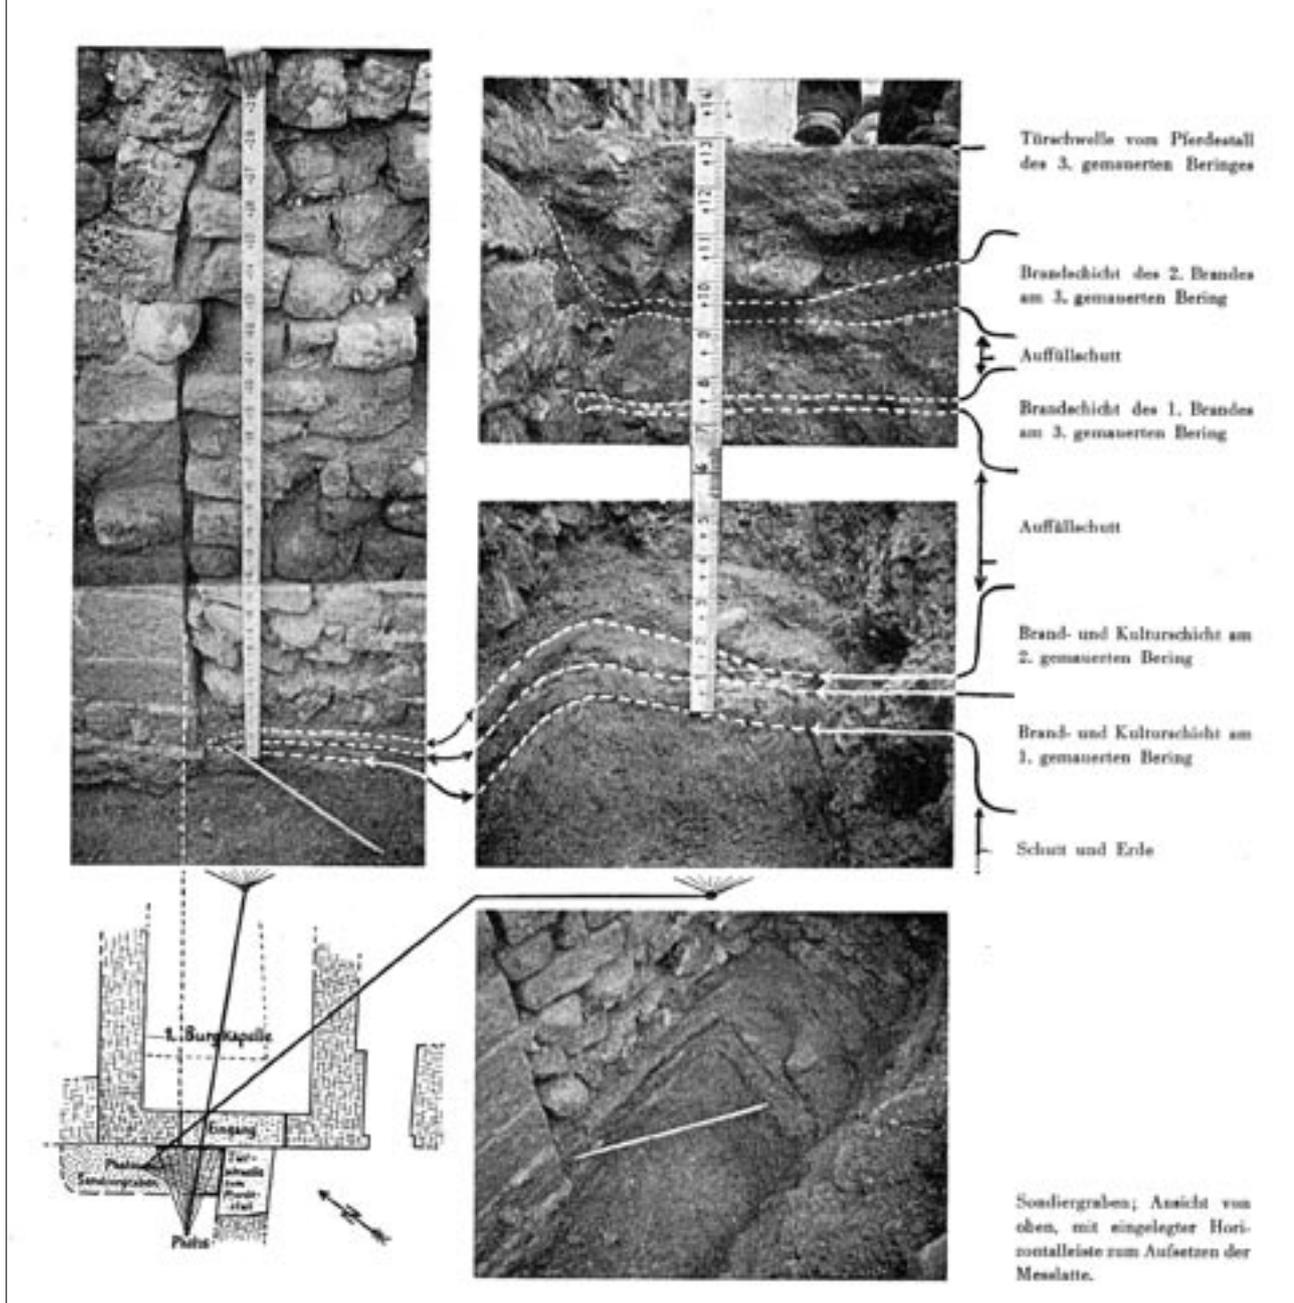
Abb. 5: In einem Sondierschnitt im Zentrum der Burganlage wurden die stratigraphischen Verhältnisse ausführlich dokumentiert: „Die Brand- und Kulturschichten der Burg Hünenberg“. Fotomontage von Emil Villiger.

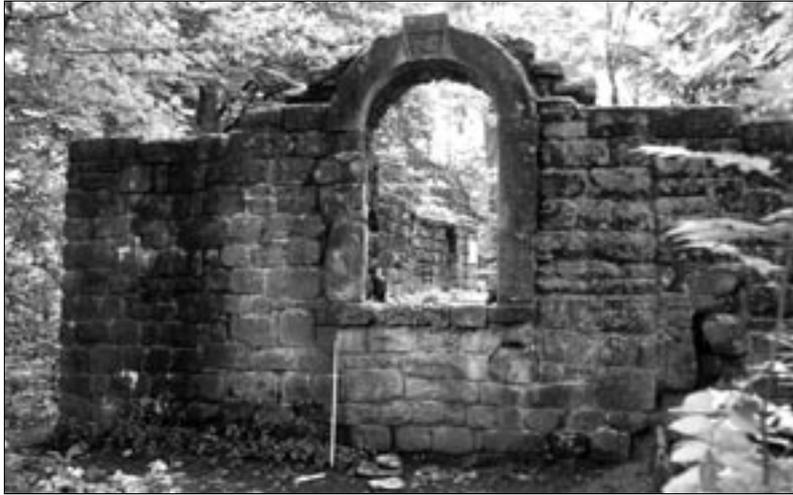
Abb. 6 (oben): Aktueller Zustand des 1961/62 sanierten Torbogens. Foto vom 8. Juli 2005.

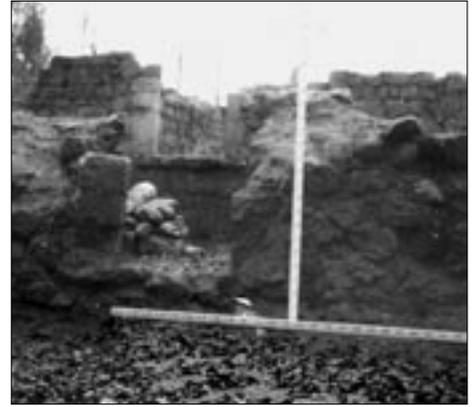
Auf den Fotos wird ein Problem sichtbar, das für alle nachfolgenden Arbeiten und Maßnahmen auf der Burgruine Konsequenzen haben sollte. Es wird nämlich deutlich, dass man bereits während und unmittelbar nach der Ausgrabung einzelne Teile der Burg, insbesondere Tor- und Eckbereiche, baulich rekonstruierte, dies allerdings nicht immer in Übereinstimmung mit dem archäologischen Befund (Abb. 7 und 8). Es ist

Abb. 7 (rechts oben): Ansicht der nördlichen Toröffnung während der Ausgrabung mit der älteren Ringmauer im Vordergrund. Foto von Emil Villiger vom 21. November 1946.

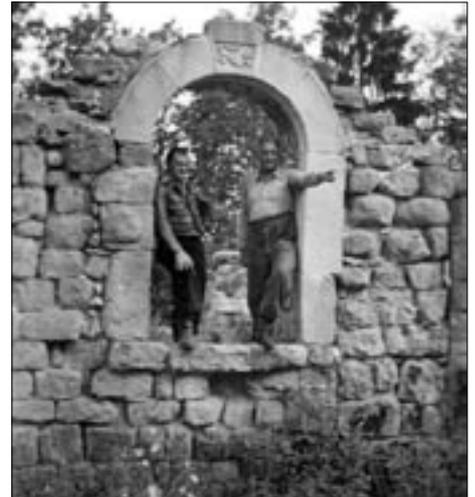
Abb. 8 (rechts mittig): Rekonstruierter Torbogen nach Abschluss der Ausgrabungen. Foto von Emil Villiger.

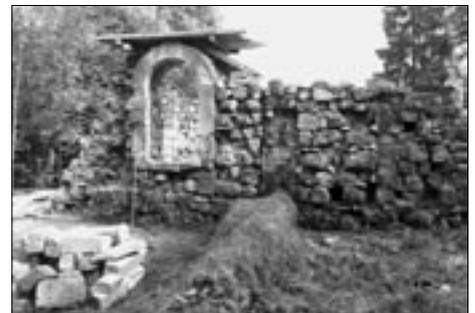
Abb. 9 (rechts unten): Nur gerade 15 Jahre nach der Freilegung hatte die Burgruine bereits starke Erosions- und Frostschäden erlitten. Zustand der Burgruine im Jahr 1961.

Gut zehn Jahre nach der Ausgrabung hatte das freigelegte Mauerwerk bereits starke Erosions- und Frostschäden erlitten. Fotografien zeigen den drastischen Zerfall der Burgruine innerhalb dieser kurzen Zeit (Abb. 9). Als man dann 1961 endlich mit der Sanierung begann, konnte von reinen Sicherungsmaßnahmen bereits nicht mehr die Rede sein.

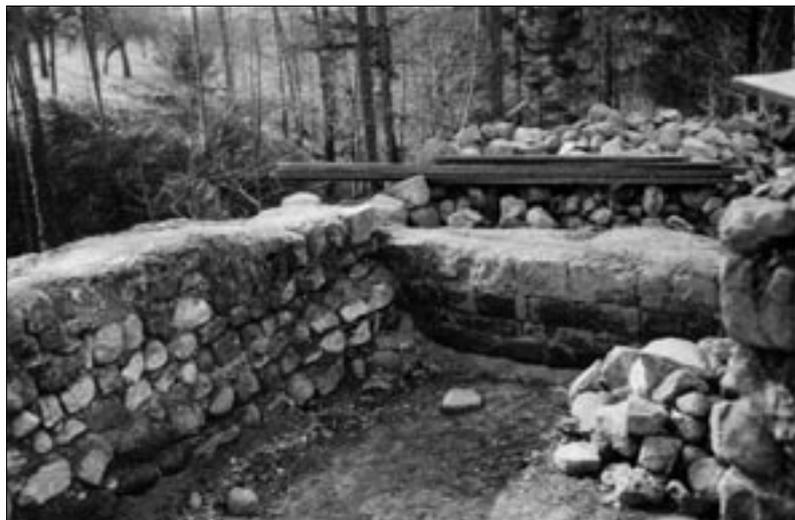
Abb. 10: Innenansicht an die nordwestliche Ecke der inneren Ringmauer mit dem deutlichen Maueranstoß. Foto von Emil Villiger vom 7. April 1946.

Das Problem lässt sich an einem konkreten Beispiel veranschaulichen: Die nordwestliche Ecke der inneren Ringmauer zeigte sich bei den Ausgrabungen offensichtlich als aus zwei unterschiedlichen Mauern bestehend. Im Norden fanden die Ausgräber eine glatte Quadermauer, die im Süden von einer jüngeren Mauer durchschlagen wurde (Abb. 10). Im Bereich des Maueranstoßes war ein Gesimsstück mit einfacher Kehlung als Spolie eingemauert, welches während der Ausgrabung für museale Zwecke entnommen wurde. Die ohnehin schon stark beschädigte Ecke der beiden Mauerzüge wurde danach im Verband wieder aufgemauert. Bei der Sanierung von 1961/62 schließlich wurde dieser Eckverband und die damit suggerierte Gleichzeitigkeit der beiden Mauern nicht weiter angezweifelt, sondern getreu dem angetroffenen Bestand wiederhergestellt (Abb. 11).

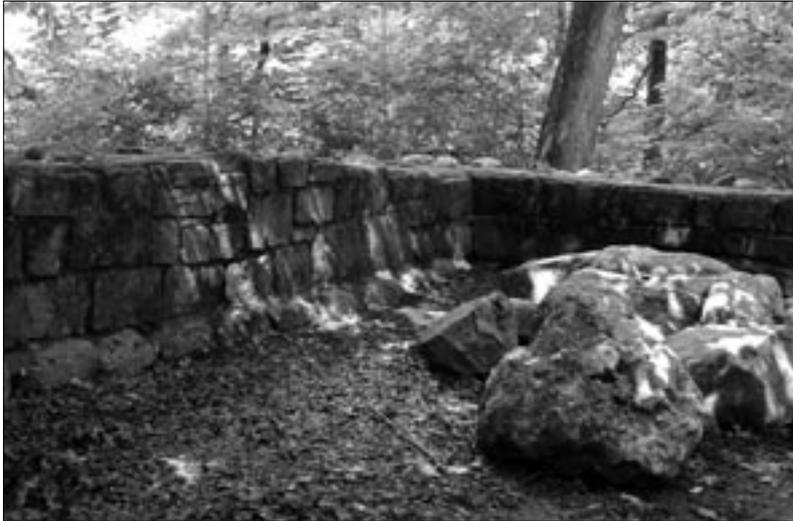
Abb. 11: Aktuelle Innenansicht an die nordwestliche Ecke der inneren Ringmauer. Die beiden Mauern stehen heute miteinander im Verband. Foto vom 9. Juli 2005.

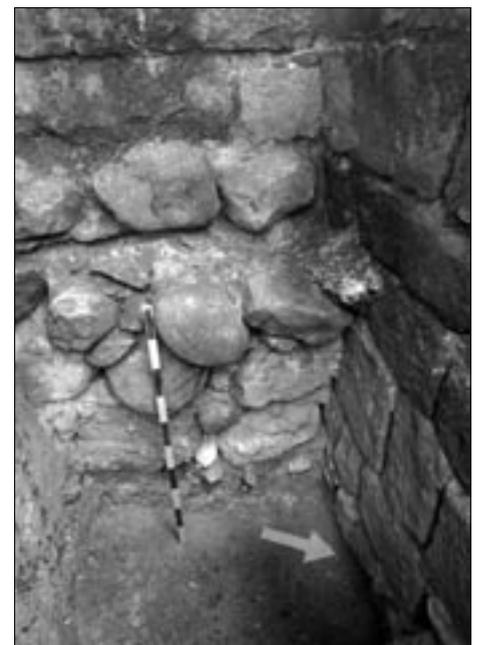
Neben der Dokumentation des Aufgehenden sollten einzelne Sondierschnitte eine Antwort auf die Frage liefern, ob bei der Sanierung von 1961/62 auch die Fundamentmauern ersetzt worden waren. Die ersten Resultate dieser Sondierungen waren durchaus erfreulich, zeigten sie doch, dass sämtliche im Boden liegenden Mauern noch original erhalten sind, dass sich also die Sanierungsarbeiten der 60er Jahre auf das Aufgehende beschränkt hatten (Abb. 12). Dieser Befund ermöglicht es nun, die Verhältnisse der Mauern zueinander wenigstens im Fundamentbereich abzuklären und diese, wenn auch nicht im aufgehenden „Model“, so doch wenigstens auf dem bisherigen Phasenplan zu korrigieren. Stellen, an denen das sichtbar Aufgehende vom archäologischen Befund abweicht,

Abb. 12: Sondierschnitt 1 mit Innenansicht an die nordwestliche Ecke der inneren Ringmauer. Entgegen der modernen Aufmauerung zeigen die originalen Fundamentmauern einen deutlichen Maueranstoß. Foto vom 27. September 2006.
