PAWEL WOLF

## KURZBERICHT ÜBER DIE KONSERVATORISCHEN ARBEITEN IN MUSAWWARAT ES SUFRA

### ERSTE HAUPTKAMPAGNE, 16.10.1995 – 13.1.1996

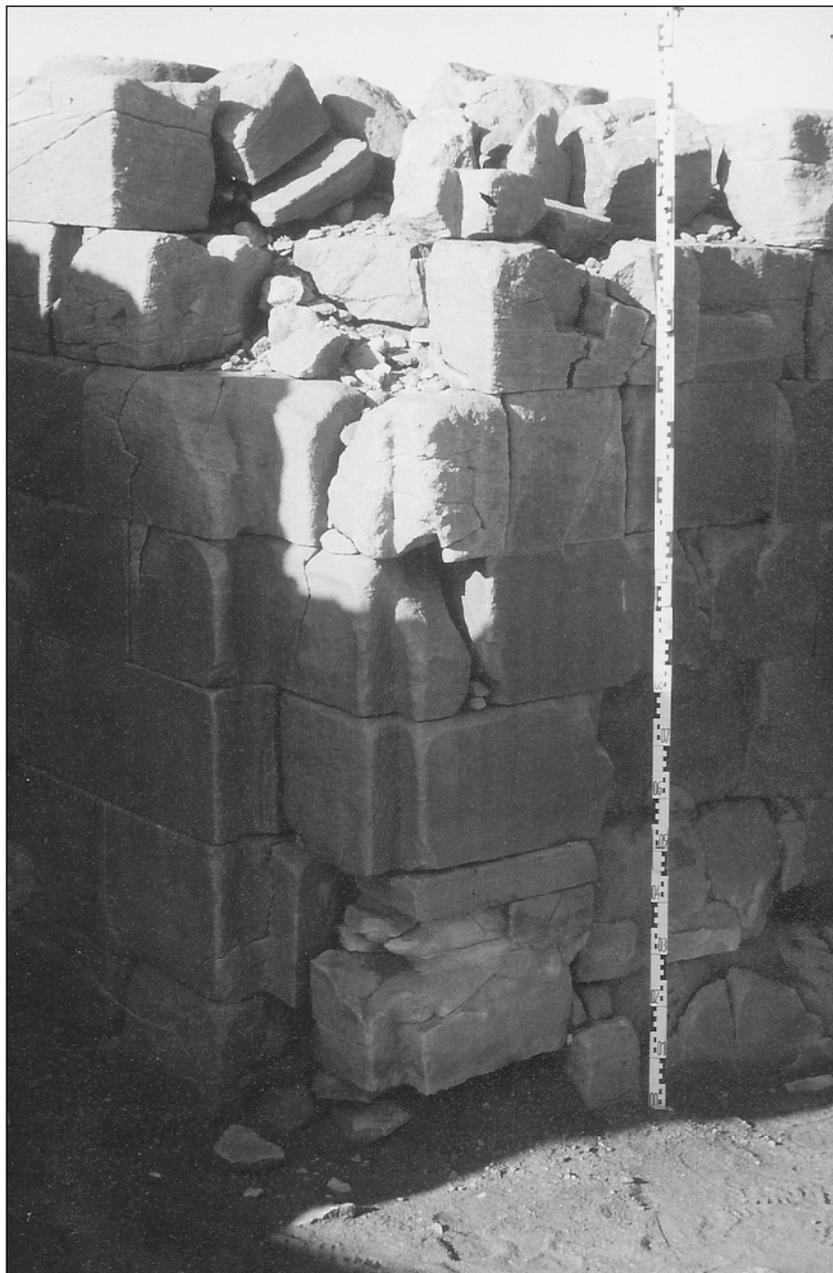
Die Konstruktionsweise der Durchgänge und Fensteröffnungen in der Großen Anlage ist einer der Gründe für den Einsturz ihrer Mauern. Die ursprünglich in Holz gearbeiteten Schwellen- und Fußbodenbalken, auf denen die Laibungsblöcke teilweise auflagen, sind im Laufe der Jahrhunderte vergangen (bzw. wurden entfernt). Die fehlende Blockauflage bewirkt den Einsturz der Mauern im Bereich der Durchgänge und Fenster (s. Abb. 1, vgl. Wolf & Pittertschatscher 1996: 19).

Abb. 1:  
Fehlstelle an der Westlaibung des nördlichen Einganges  
zum Zentraltempel (Wand 102/101N, Neg. Nr. 1075/3)

M. PITTERTSCHATSCHER und K.-H. HIMMELEIN sanierten mehrere Seitenwände der Durchgänge und Fenster des Zentraltempels mit genau zugesägten Sandsteinblöcken. Diese provisorische Maßnahme, die in ähnlicher Form schon von Scott-Moncrieff und während der Grabun-

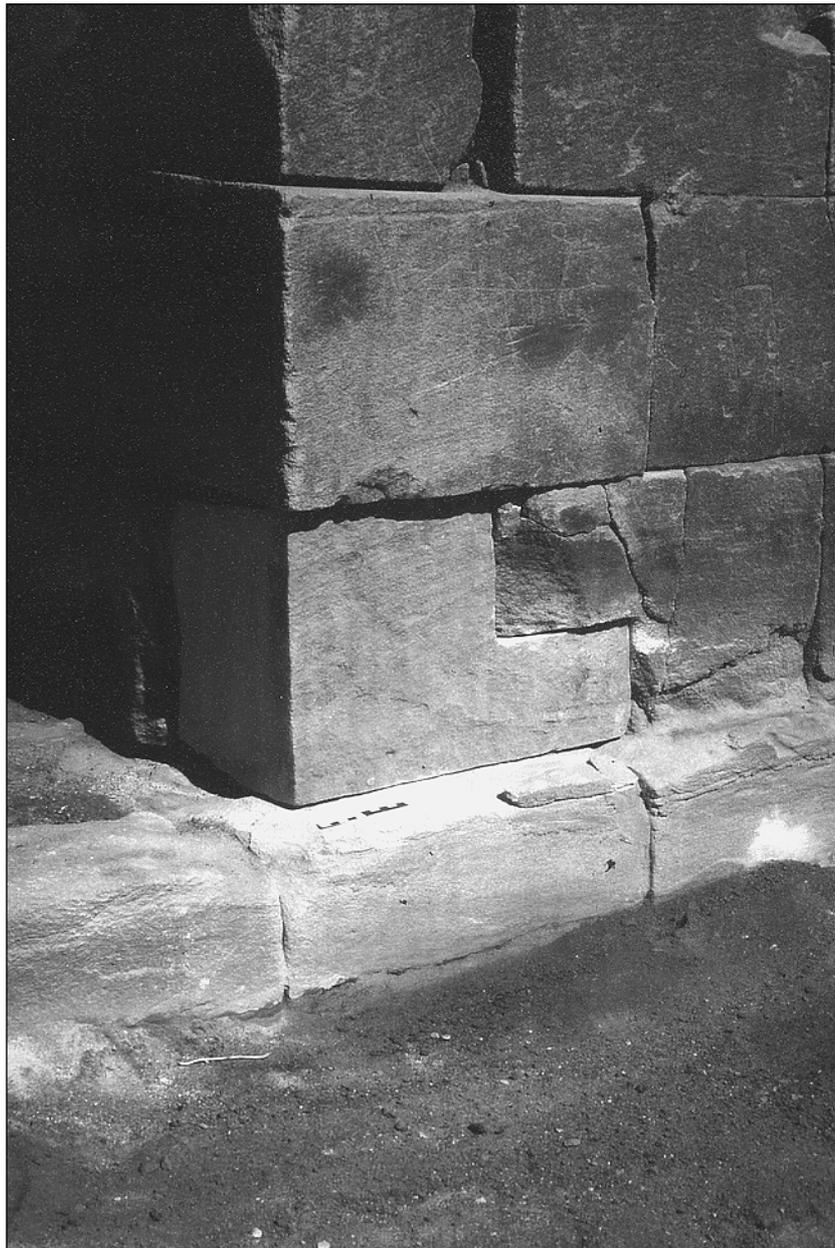
Abb. 2:  
Sanierte Fehlstelle am östlichen Fenster der Südwand  
des Zentraltempels (Wand 102/101S, Neg. Nr. 1074/2)

gen der 60er Jahre an verschiedenen Stellen der Großen Anlage durchgeführt worden war, diente einerseits als *ad hoc*-Sicherung, andererseits als eine Pilotstudie für zukünftige konstruktive Ergänzungen. Nach der Reinigung der Fehlstellen von Sand- und Mörtelresten, wobei an der Nordseite des Haupteingangs zum Zentraltempel (Durchgang 102/101) Reste der ursprünglichen Holzbalken gefunden und als Proben für eine C<sub>14</sub> Analyse entnommen wurden, wurden Sandsteinblöcke mit einer Schaumbeton-Säge zugesägt und ohne Mörtel in die Fehlstellen eingepaßt. Aus ihrer ursprünglichen Stellung verdrückte und verstürzte Originalblöcke wurden dabei, soweit möglich, gerichtet und wieder eingesetzt. Für die Abstützung wurden einige der in den 60er Jahren östlich der Höfe 305 und 415 gelagerten Blöcke verwendet, deren ursprünglicher Herkunftsort nicht mehr bekannt war. Sie wurden in Absprache mit dem für unsere Grabung zuständigen Mitarbeiter der NCAM, EL TAHIR, ausgewählt. Auf diese Weise wurden die Laibungen der beiden Eingänge und der Fenster des Zentraltempels sowie die Laibungen des Durchganges zwischen den Räumen 103/112 abgestützt (s. Abb. 2).
