BERICHT ÜBER DIE KONSERVATORISCHEN ARBEITEN IN MUSAWWARAT ES SUFRA

ZWEITE HAUPTKAMPAGNE, 1.2. – 1.4.1996

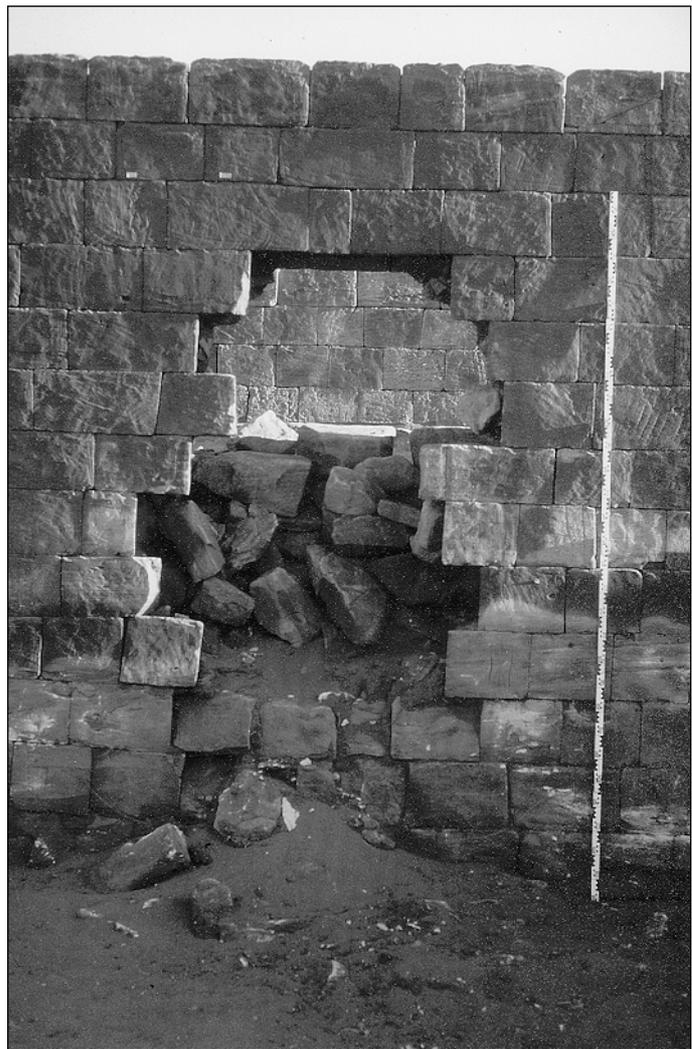
In der Südwand des Hochkorridors 515, der den Zentraltempel mit der sogenannten „Westkapelle“ 516 verbindet, befand sich auf der Höhe des Hofes 528 ein Durchbruch von etwa 4 m² Wandfläche – einer der in der Großen Anlage vielerorts anzutreffenden Mauerschäden, an denen der Verfall ganzer Mauern und Wände beginnt (s. Abb. 1). Da der

Abb. 1:
Durchbruch 528/515 vor der Sanierung
(Neg. Nr.: 1083/33)

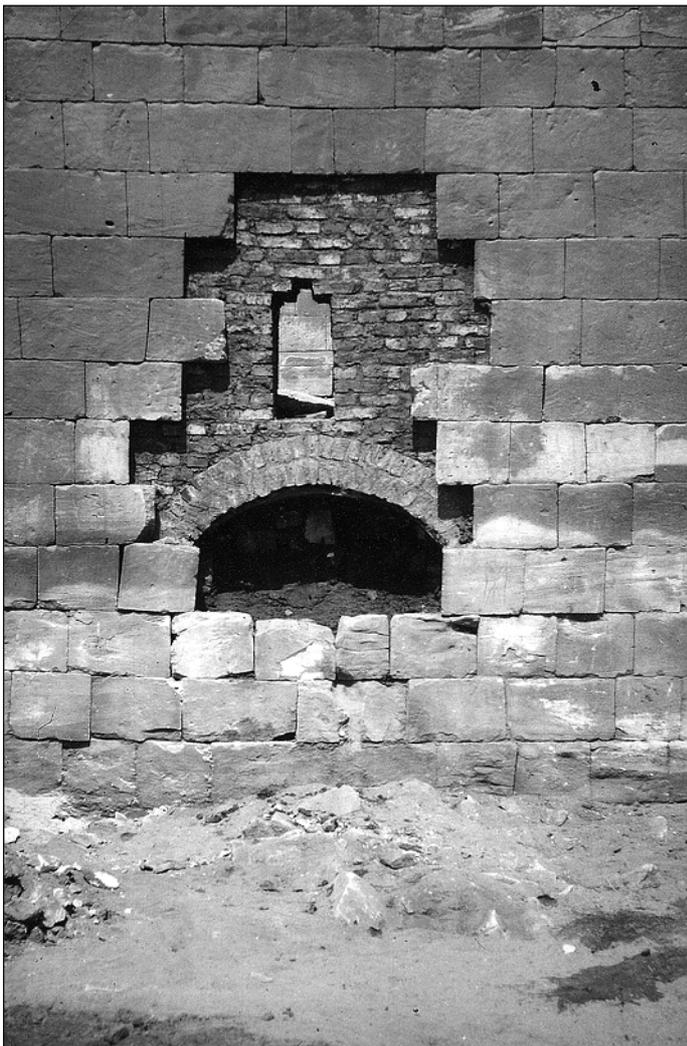
Abb. 2:
Durchbruch 528/515 während der Sanierung
(Neg. Nr.: 1147/11)

Nach der Entfernung des losen Schuttes der Mauerfüllung und der Richtung mehrerer verdrückter Außenblöcke der Wand 528/515 wurde im unteren Bereich der Fehlstelle eine Stützkonstruktion in Form eines zweilagigen Rundbogens aus gebrannten Ziegeln gemauert. Auf diesen Rundbogen stützt sich der obere Teil der ebenfalls in gebrannten Ziegeln gemauerten Ergänzung (s. Abb. 2). Eine sachgerechte Fundamentierung des mit etwa 3000 Ziegeln (Format 10 x 20 x 5 cm) ausgeführten Ergänzungsmauerwerkes hätte einerseits archäologische Sondagen erfordert, bei denen die statische Stabilität der angrenzenden Mauerteile unter Umständen gefährdet worden wäre. Andererseits sollte eine Methode angewandt werden, die bei zukünftigen Mauersanierungen in größerem Stil ohne archäologische Sondagen, die aus grabungstechnischen und finanziellen Gründen in diesem Ausmaß nicht möglich sind, auskommt.

Nur für die Konstruktion des Rundbogens wurde zementgebundener Mauermörtel verwendet. Die übrigen Teile der Ziegelergänzung wurden mit Lehmörtel aus lokal anstehenden Materialien vermauert. Im oberen Bereich wurde ein Wasserauslaß eingefügt. Er entspricht in Position und Größe den originalen Wasserauslässen der Südwand des Korridors 515. Auf den Verputz der Ziegelergänzung wurde zunächst verzichtet, da hinsichtlich des zu verwendenden Mörtels und der Ausführung des Verputzes noch keine ausreichende Übereinkunft gefunden wurde. Anschließend wurde die Mauerkrone der Mauer 528/515 mit Lehmörtel und Ziegelbrocken abgedeckt, um das Eindringen des Regenwassers in die Mauer einzuschränken. Auch hier wurde zunächst auf einen Verputz verzichtet, um über den Zeitraum eines Jahres zu testen, wie stark die Erosionskräfte des abfließenden Regenwassers wirken.

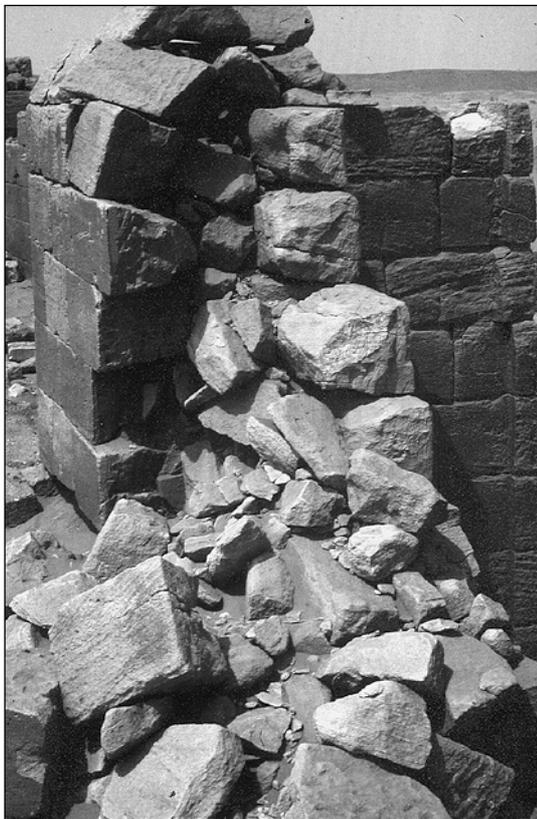
Abb. 3:
Mauerecke 515/513 vor der Sanierung
(Neg. Nr.: 1147/6)

Ähnliche Sanierungen wurden auch an der Mauerecke 515/513 als Pilotstudie durchgeführt. Hier ging es vor allem um die Modell-sanierung einer Fehlstelle, bei der die Originalsubstanz nicht vollständig ergänzt werden kann und die Sanierung den „Ruinencharakter“ der entsprechenden Mauerteile bewahren soll (s. Abb. 3 und 4).

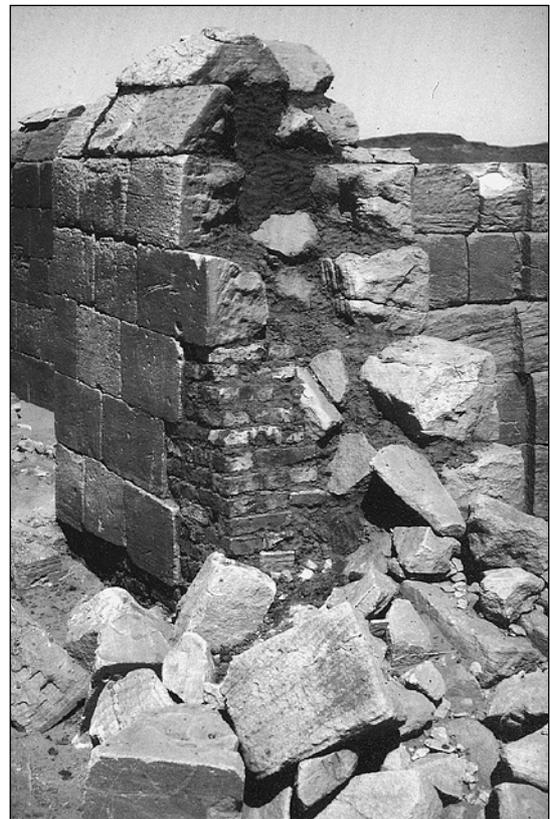
Abb. 4:
Mauerecke 515/513 während der Sanierung
(Neg. Nr.: 1138/4)
