STEFFEN WENIG

## DIE KONSERVATORISCHEN ARBEITEN DER SAG WÄHREND DER DRITTEN GRABUNGSKAMPAGNE 1997 IN MUSAWWARAT ES SUFRA

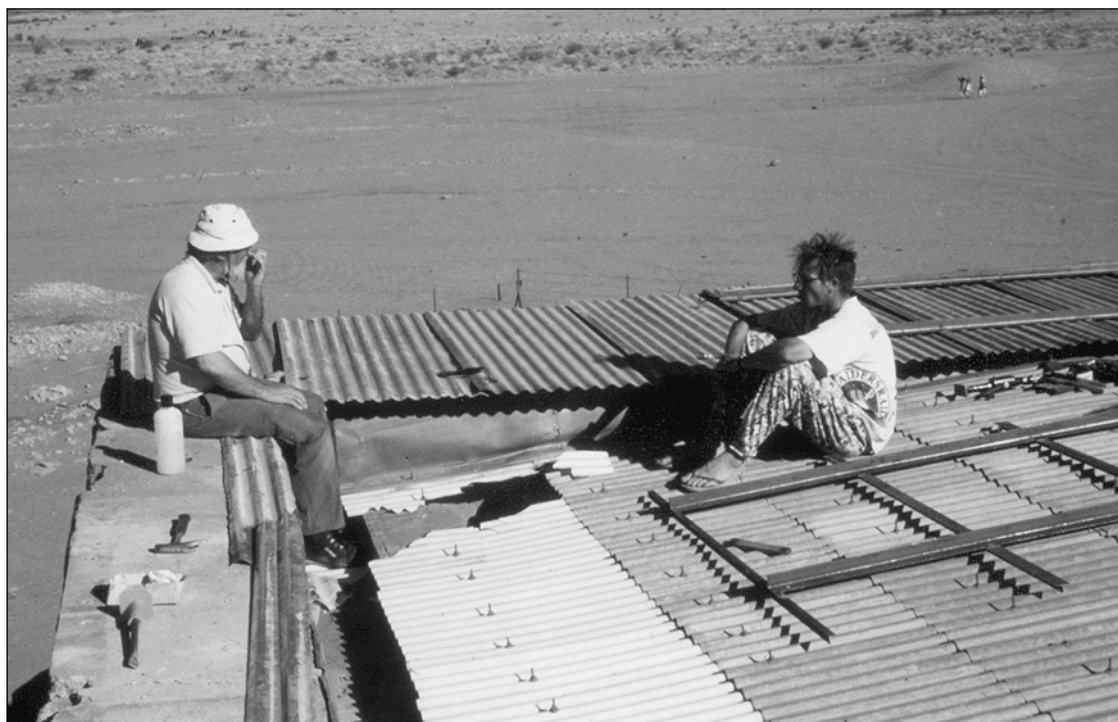
Abb. 1: Erste Reparaturarbeiten am Dach des Löwentempels 1995

1. Wie schon in früheren Heften berichtet, war die einstige Zinkabdeckung am Dachkranz des Löwentempels seit ihrer Installation 1969/70 durch einen Berliner Klempnermeister nicht mehr repariert worden. Durch Hitzespannungen waren Risse entstanden, die zur teilweisen Ablösung des Zinkbleches führten. Auch hatten sich zahlreiche Zinklamellen auf den Pylonen gelöst. Die Folge war, daß Regenwasser in das Mauerwerk eindringen konnte, das Schäden an den Reliefs der Innenwände verursachte. Eine erste provisorische Reparatur wurde von der SAG bereits 1995 ausgeführt (Abb.1).

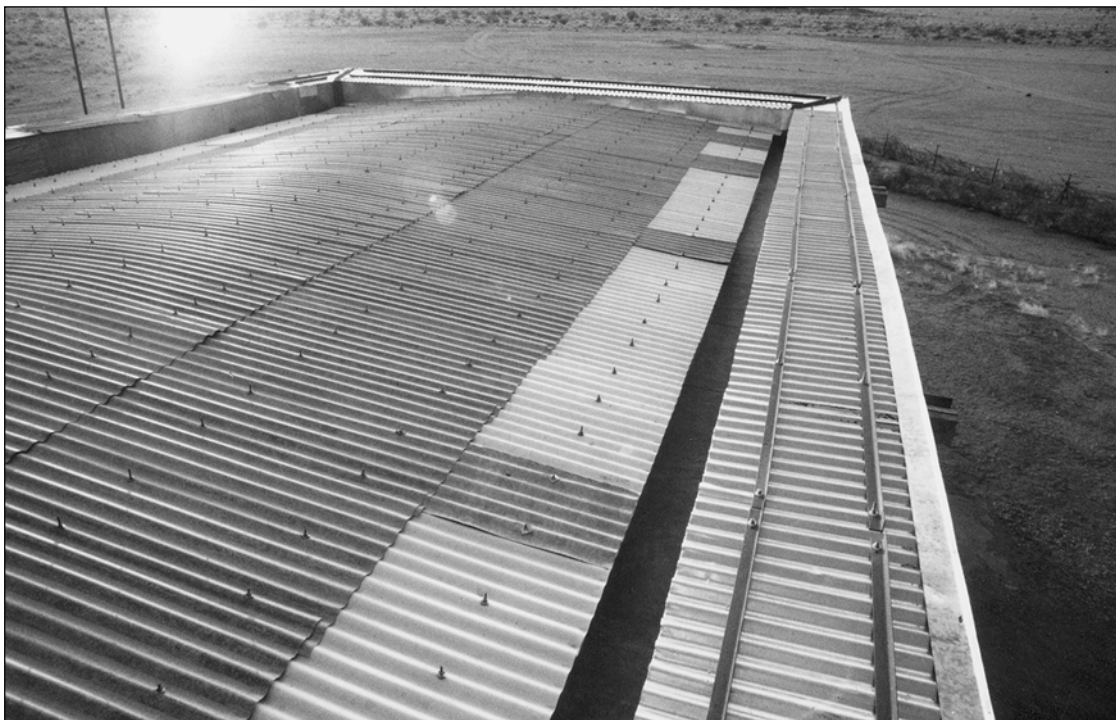
Abb. 2: Der neu eingedeckte Dachkranz des Löwentempels (Neg.Nr. 1229-28)

Es konnten der Mauerkranz auf der Nord- und Westseite vollständig neu eingedeckt werden (Abb.2). Mit der Abdeckung der Südseite wurde begonnen. Die restlichen Arbeiten einschließlich der Neudeckung der beiden Pylontürme, für die noch ein Projekt auszuarbeiten ist, müssen in der darauffolgenden Kampagne durchgeführt werden.

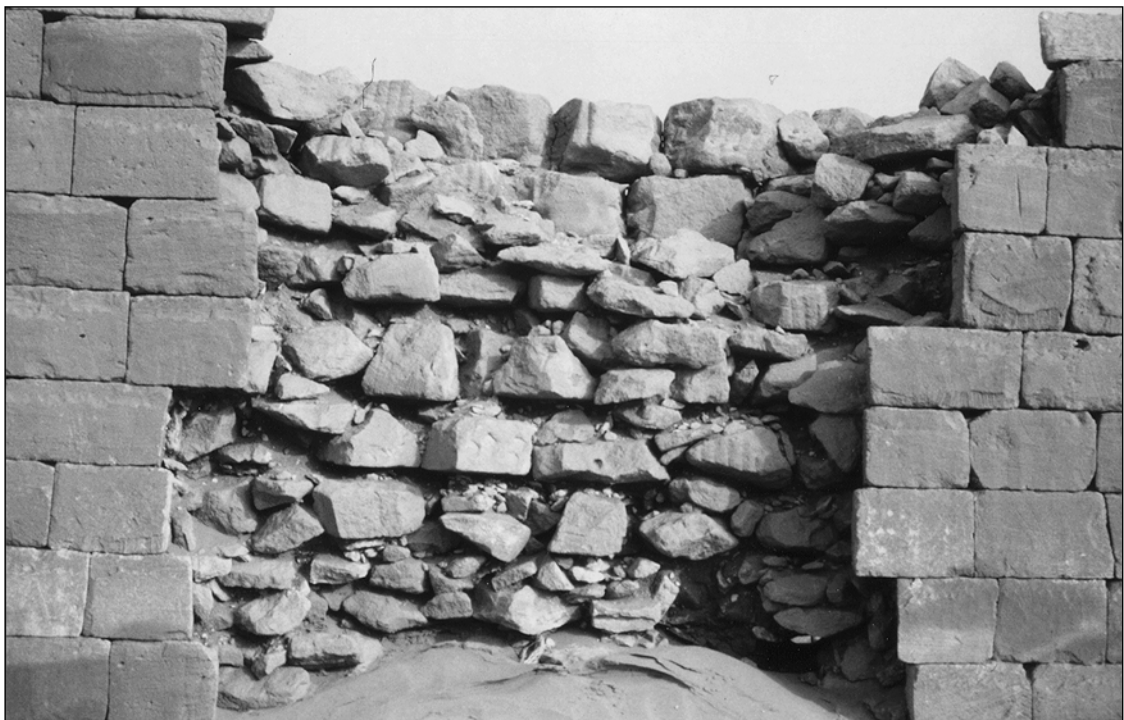
2. Der Umstand, daß bei dem Besuch des Grabungsteams der MJE im Jahre 1992 viele Schäden an den Denkmälern in Musawwarat es Sufra, vor allem am Löwentempel und in der Großen Anlage (Abb.3), festgestellt werden mußten, führte ja zu dem Entschluß, die archäologischen Arbeiten in Musawwarat es Sufra wieder aufzunehmen und sie mit Konservierungsarbeiten zu verbinden. Um Mittel für solche kulturenerhaltenden Aufgaben zu bekommen, war die SAG im Herbst 1993 gegründet worden. Auffällig war bei jenem Besuch besonders, daß Mauern seit Beendigung der Arbeiten 1968 stark beschädigt, zum Teil eingestürzt oder an anderen Stellen Steine der obersten Lagen abgestürzt waren. Nachdem 1995 und 1996 in der Großen Anlage Sandberäumungen (s. Gerullat, MittSAG 8: 55), die Schließung eines Durchbruchs im Hochkorridor 513/529 (s. Wolf, MittSAG 8: 10-11) und eine Schadensaufnahme (s. Wolf-Pittertschatscher, MittSAG 4: 15-22) im Mittelpunkt standen, sollte 1997 mit den Reparaturarbeiten in größerem Umfang begonnen werden. Für diese Arbeiten konnte der Restaurator M.-L. Rentsch gewonnen werden. Es galt das Prinzip, daß alle Arbeiten reversibel, d.h. zurücknehmbar sein

Abb. 3: Ausbruch einer Mauerschale in der Großen Anlage (Neg.Nr. 1210-11)

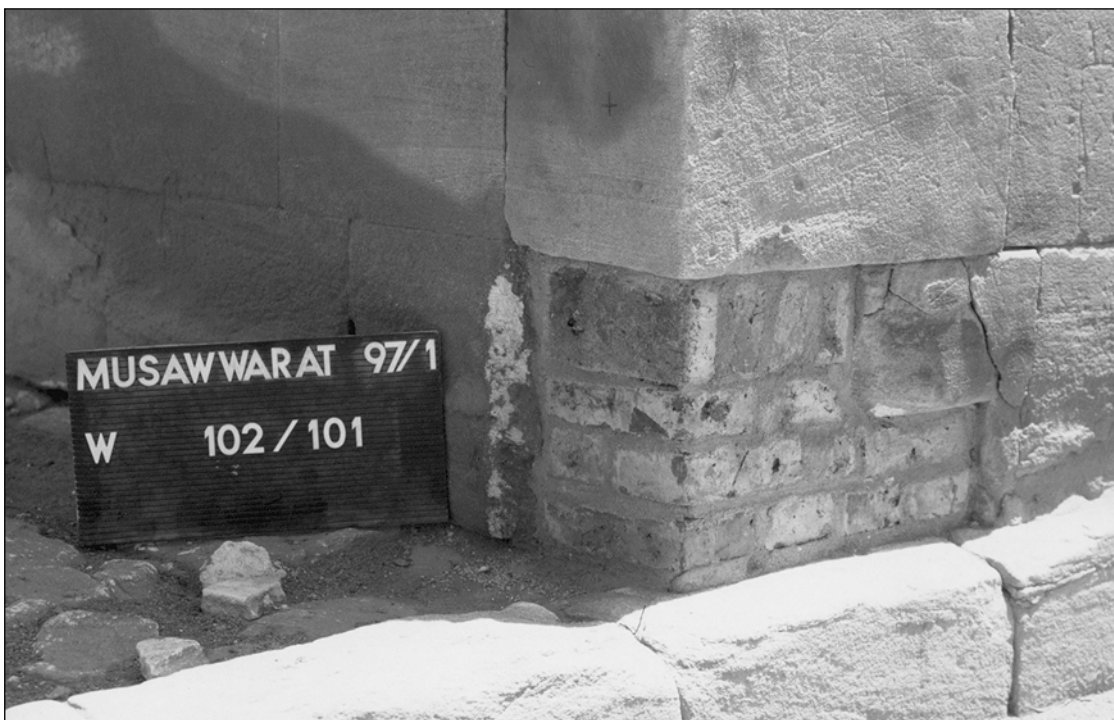
Abb. 4: Ausgemauerte Unterfächung eines Schwellenbalkens am Zentraltempel (Neg.Nr. 1255-3)

Vor Beginn der konservatorischen Arbeiten innerhalb der Großen Anlage fand eine Begehung statt. Dabei wurden jene Stellen ausgesucht, die uns besonders gefährdet erschienen. Dies waren vor allem die Ausfachungen an Türen und Fenstern zur Aufnahme eines Schwellenbalkens. Es verwundert, daß bis zum heutigen Tage nicht alle Mauern mit diesen Ausfachungen eingestürzt waren. Diese Schwachpunkte galt es zu beseitigen, indem sie mit Ziegeln ausgefüllt wurden (Abb. 4). Diese Arbeiten wurden von einheimischen Maurern unter Anleitung von M.-L. Rentsch ausgeführt.

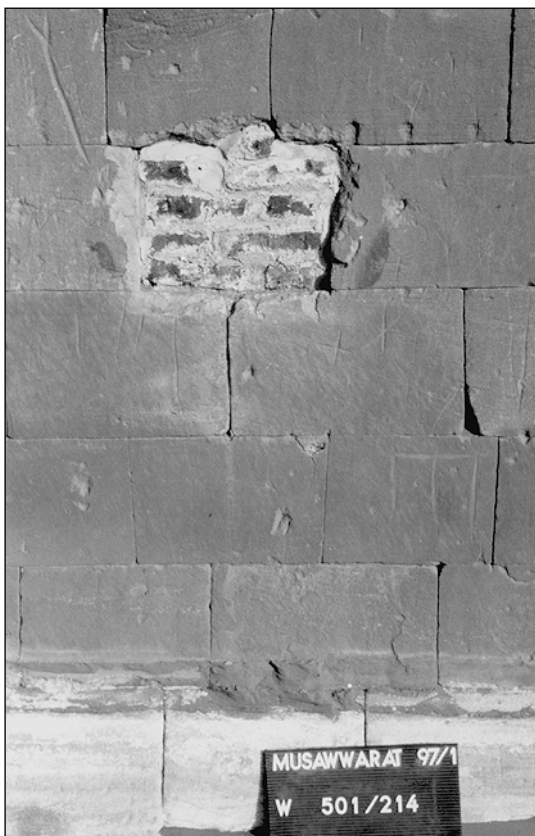
Abb. 5: Zugemauerter Mauerausbruch in der Wand 501/214 (Neg.Nr. 1259-17)

Dann wurden auch Löcher im Mauerwerk auf diese Weise wieder mit Ziegeln ausgefüllt, um weitere Einstürze zu verhindern (Abb. 5). Gerade solche Schäden treten in der gesamten Großen Anlage auf und werden zukünftig das Hauptproblem bei Restaurierungsarbeiten darstellen. In der kurzen Kampagne konnten allerdings nur kleinere Löcher in Angriff genommen werden, mit einer Ausnahme: In der Mauer des Ganges 214, der die Tempel 100 und 200 miteinander verbindet, befand sich in Höhe des Hofes 501 ein größerer Abbruch, der erst nach den Grabungen in den sechziger Jahren entstanden war. Unter Verwendung von Originalblöcken wurde dieses Wandstück unter Anleitung des Inspektors wieder aufgebaut (Abb. 6). Von der Schale der Mauer 507/506 war ein größeres Stück heraus-

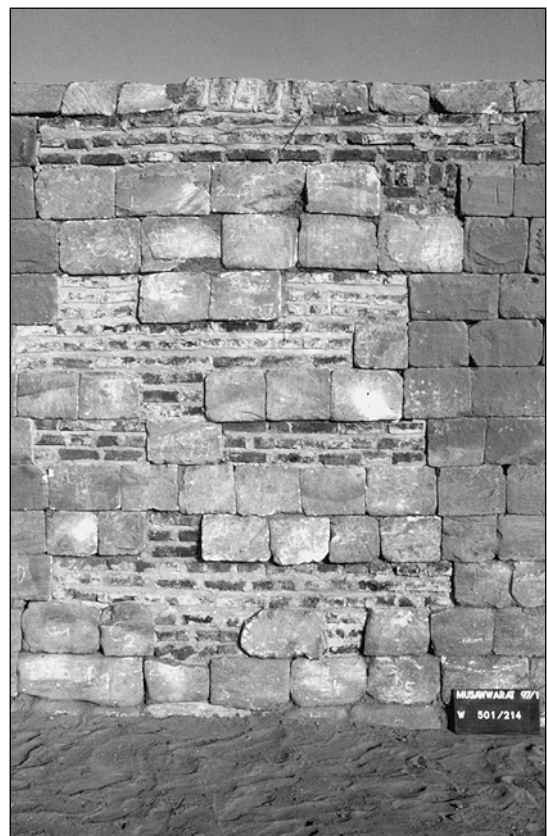
Abb. 6: Wieder aufgebaute Wandteil 501/214 (Neg.Nr. 1259-23)

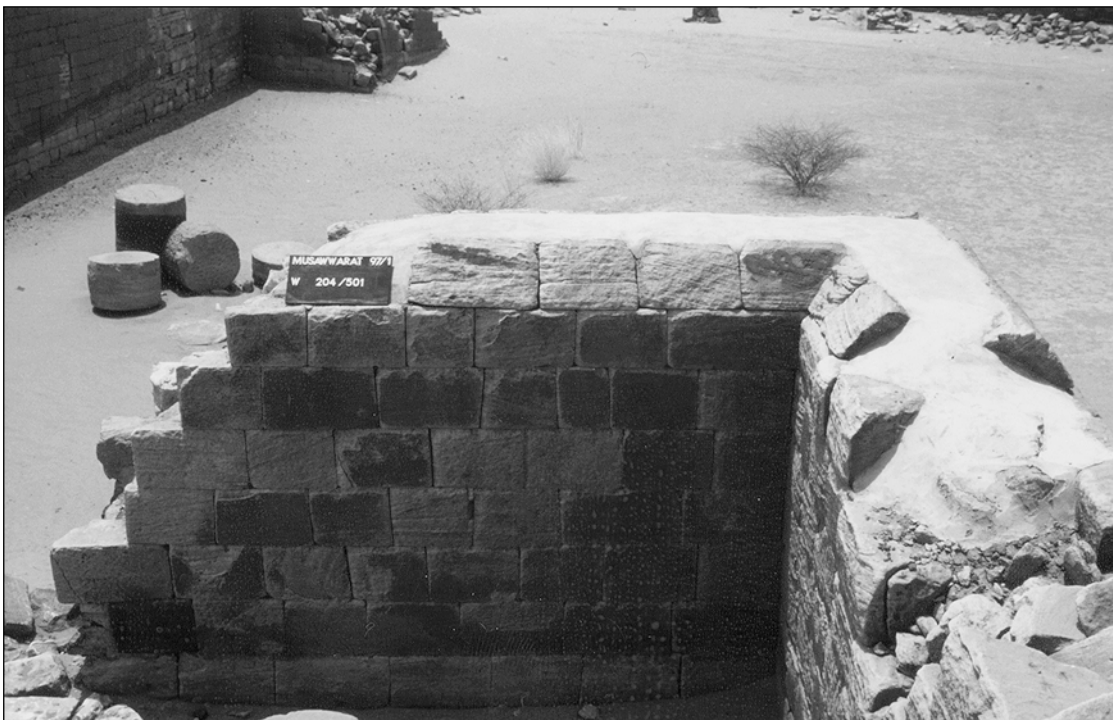
genug, zumindest solange, wie die Gebäude genutzt wurden, wirksam gewesen sein.<sup>2)</sup> Als aber spätestens Mitte des 4. nachchristlichen Jahrhunderts die Kultur der Kuschiten erlosch, wurden die Gebäude aufgegeben. Nun konnten Wind und Regen ihre zerstörende Wirkung beginnen. Der Putz, der einst sicher auch Bemalungen trug, zerfiel im Laufe der Jahrhunderte, so daß heute die Bauten schmucklos erscheinen. Die grau- bis dunkelbraune Farbe, die heute so charakteristisch nicht nur für Bauten in Musawwarat es Sufra, sondern auch für solche in anderen Orten wie z.B. in Naqa ist, vermittelt also nicht das ursprüngliche Aussehen. Die Eselsrücken hielten in den meisten Fällen diesen Wetterunbilden nicht stand und zerfielen. Der Regen konnte in die nun nach oben hin offenen Mauern eindringen. Der Erdmörtel wurde durchnäßt, dehnte sich aus und zersprengte so allmählich viele der Mauern.

Abb. 7: Mit Mörtel abgedeckte Mauer (Neg.Nr. 1260-8)

Um diesen bis heute andauernden Prozeß zu unterbrechen, galt es, die Mauern provisorisch abzudecken. Mit diesen Arbeiten wurde in der unmittelbaren Umgebung des Zentraltempels begonnen, doch werden sie mit Sicherheit mehrere Jahre in Anspruch nehmen. Die Abb. 7 – 8 zeigen zwei Beispiele dieser wichtigen konservatorischen Arbeiten.

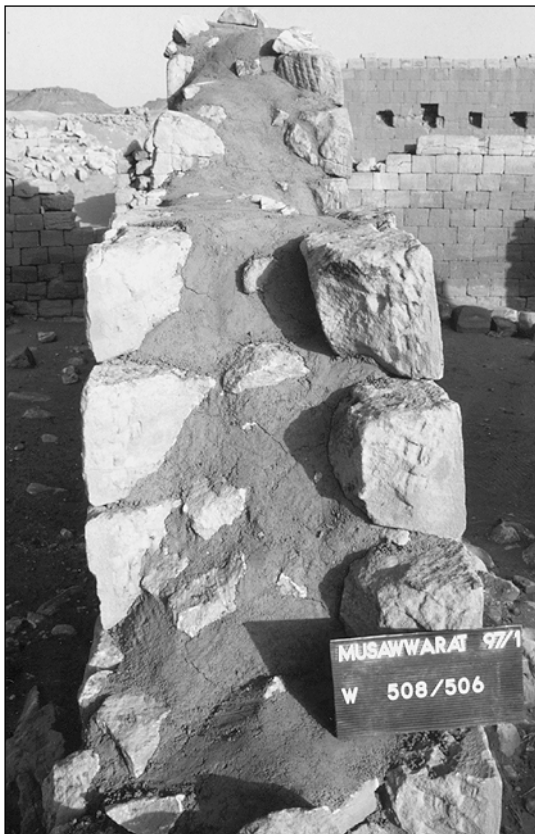
Abb. 8: Mit Mörtel abgedeckte Füllung einer Zweischalenmauer (Neg.Nr. 1259-21)

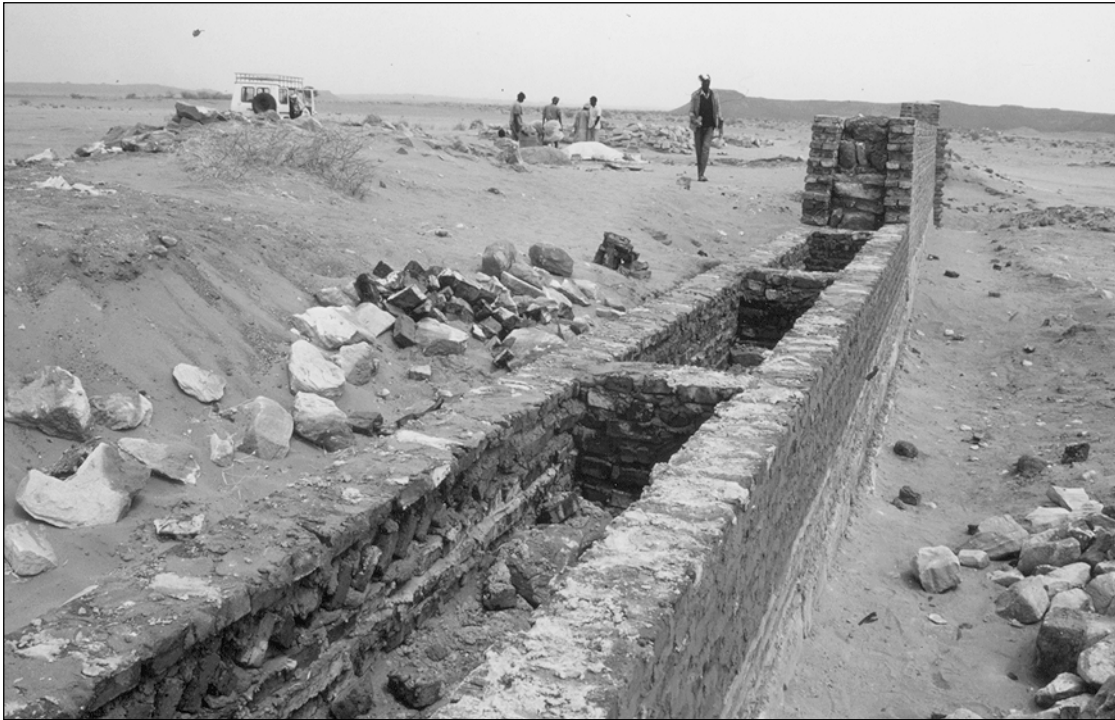
*Abb. 10: Konstruktion der neuen Umfassungsmauer in Zweischalenbauweise (Neg.Nr. 1199-30)*

Um die Mauer stabil zu halten und dennoch Kosten zu sparen, wurde die „Zweischalenbauweise“ angewandt (Abb.10). D.h. innen und außen wurde jeweils eine schmale Mauer hochgezogen und der Zwischenraum mit Steinschutt und zerbrochenen Ziegeln aufgefüllt. Der obere Abschluß der Mauer wurde dann in gewölbter Form ausschließlich aus einem Kalk-Lehm-Gemisch ausgeführt. Dadurch kann das Regenwasser zu beiden Seiten ablaufen. An einen Verputz der Mauer ist nicht gedacht, und zwar aus zweierlei Gründen. Einerseits würde ein Verputz den Eindruck erzeugen, daß versucht wurde, den alten Zustand wieder herzustellen. Das ist aber nicht möglich, da wir nicht wissen, wie die Umfassungsmauer einst aussah. Und zum anderen wären hier erhebliche Kosten entstanden.

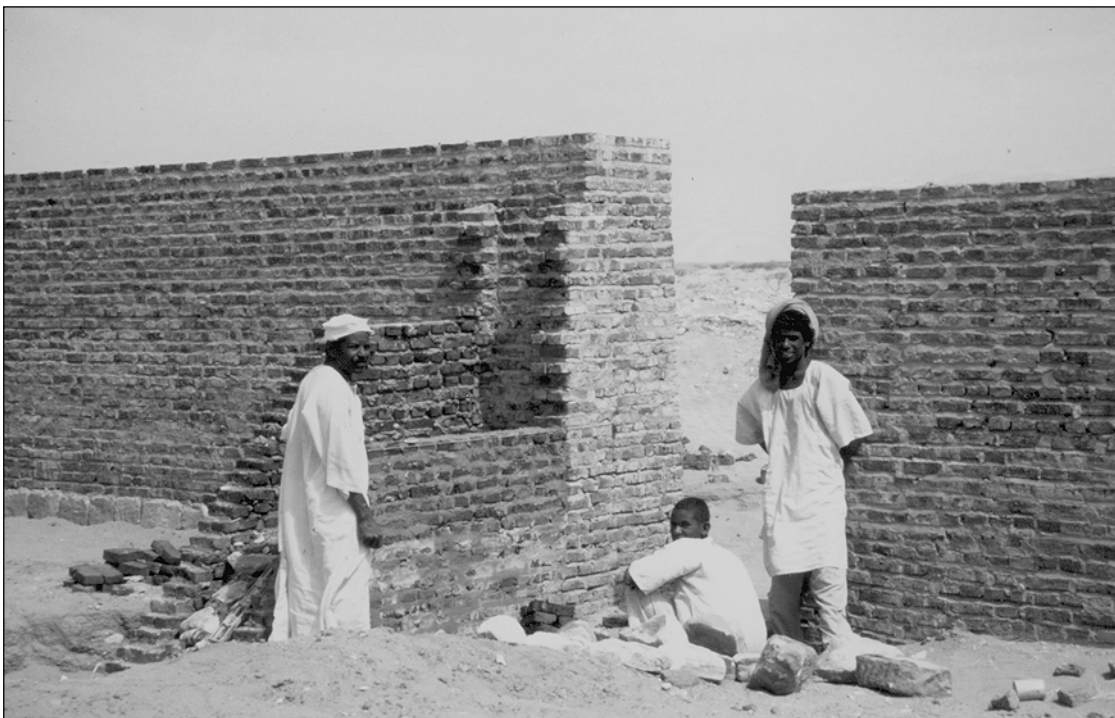
*Abb. 11: Arbeiten an der neuen Umfassungsmauer (Foto: Wenig)*
