THOMAS SCHEIBNER UND REBEKKA MUCHA

KULTURERHALT IN MUSAWWARAT ES SUFRA DIE KAMPAGNE 2006

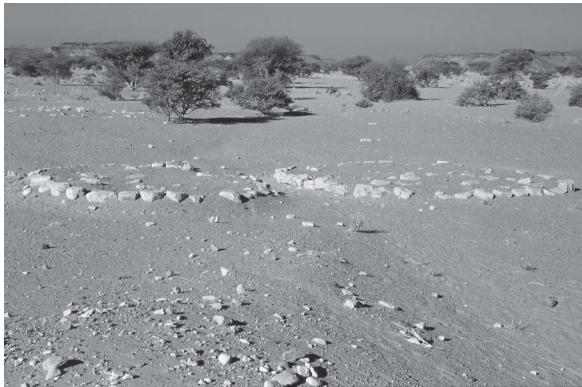
Abb. 5 Freigepülte Deposite zwischen III B-1 und -2

unterirdisch angelegt und mit Sand aufgefüllt worden. Diese ursprünglich unter der Geländeoberfläche eingelagerten Architekturblöcke samt der sie im Inneren der Schnitte umgebenden Schutzmäuerchen lagen nunmehr frei *auf* der Oberfläche (Abb. 5). Das Abflussgeschehen der Regenzeiten hatte also seit 2002 den umgebenden Boden in einem Ausmaß erodiert, dass es zu einer regelrechten Reliefumkehr gekommen war. Spülrinnen durchziehen das Areal, und jene Wassermengen, die zur Herausarbeitung der

Deposite aus dem Gelände führten, mussten zwangsläufig auch die beiden Gebäude selbst überströmt und in Mitleidenschaft gezogen haben. Somit waren nicht nur die Architekturblöcke, sondern auch die baulichen Strukturen enorm gefährdet.

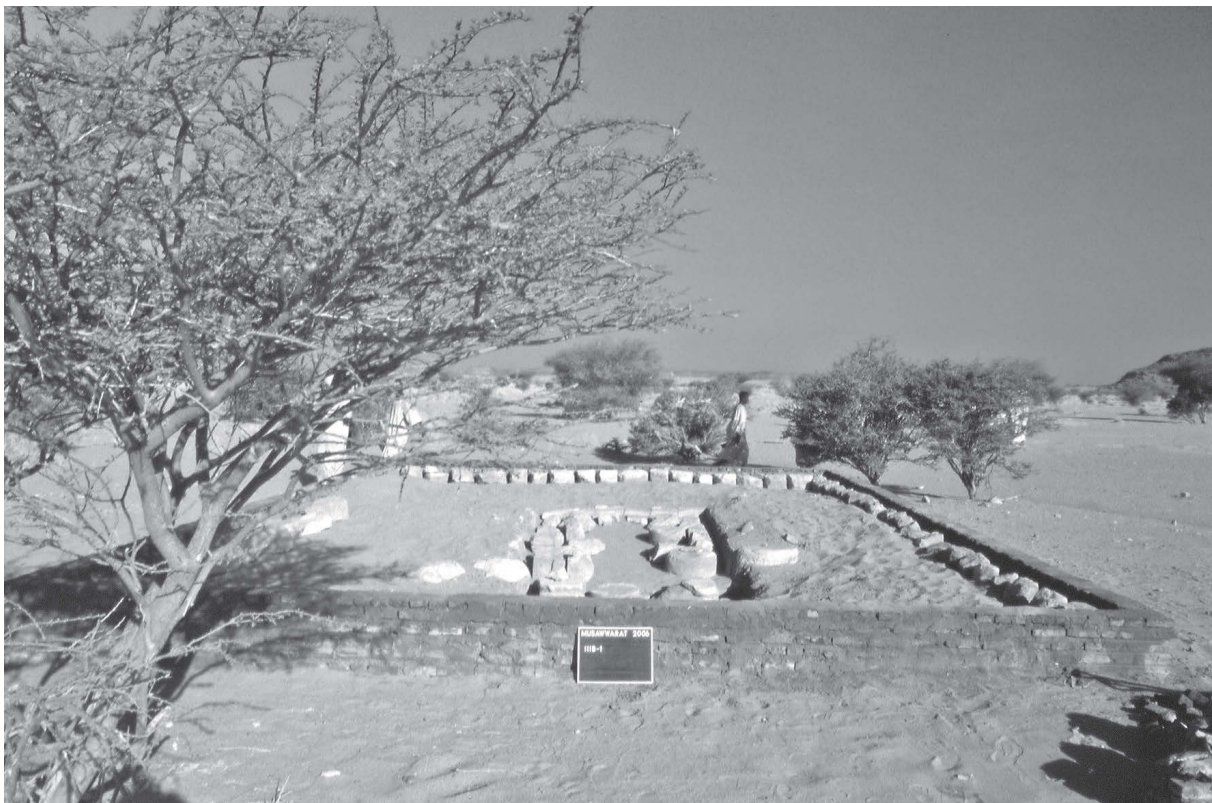
Abb. 6 Gebäude III B-1 mit Ummauerung und neuen Blockdepositen

Diese rechteckigen Einfassungen um III B-1 und -2 bestehen aus Ziegelmauern, die mit Zementmörtel errichtet sind (Abb. 6). Um eine sichere Gründung zu gewährleisten, ist ihre Fundamentierung bis in den anstehenden Boden eingetieft und reicht so ca. 30–40 cm unter die Geländeoberfläche. Die Größe der Umfassung musste sich vorrangig an der Ausdehnung der in den 60er Jahren um die Gebäude herum angelegten Schnitte orientieren. Deren Tiefe von bis zu 80 cm, d.h. bis weit unter die Gebäudefundamente, hätte einen ungleich größeren Materialaufwand für die Fundamentierung erfordert. Daher wurden die Fundamentgräben außerhalb der alten Grabungsschnitte angelegt, was zudem einen verträglichen Abstand zwischen Originalsubstanz und Einfassung bewirkte.

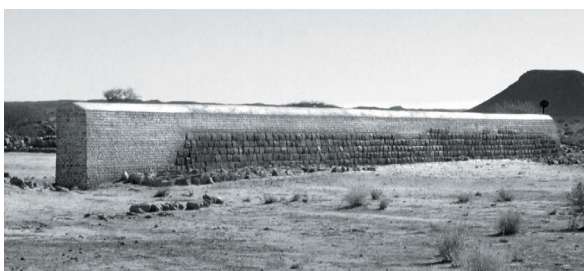
Mit der Erhöhung bzw. Wiedererrichtung dieser Mauer sind Probleme verbunden, und diese zogen unweigerlich die Kritik (auch) der sudanesischen Altertümerverwaltung (NCAM) nach sich. Es wurde

Abb. 13 M 305/415 vor dem Rückbau von SW

Der Rückbau der Mauer 305/415 war die erste in dieser Kampagne durchgeführte Arbeit. Dies hatte den Vorteil, dass das dabei wiedergewonnene Ziegelmaterial am Komplex III B eingesetzt und der Einkauf neuer Ziegel reduziert werden konnten. Auch der anfallende Bauschutt der Mauerabdeckung und -füllung wurde einem Verwendungszweck zugeführt. Mit dem Abrisschutt wurde im Außenbereich der Großen Anlage (s. unten) eine seit Jahren offene Erdmörtelaushubgrube (Abb. 15) der SAG-Arbeiten verfüllt, die Sandsteine aus der Mauerfüllung wurden gesammelt und beim Wiederaufbau der Mauer 305/E wiederverwendet.

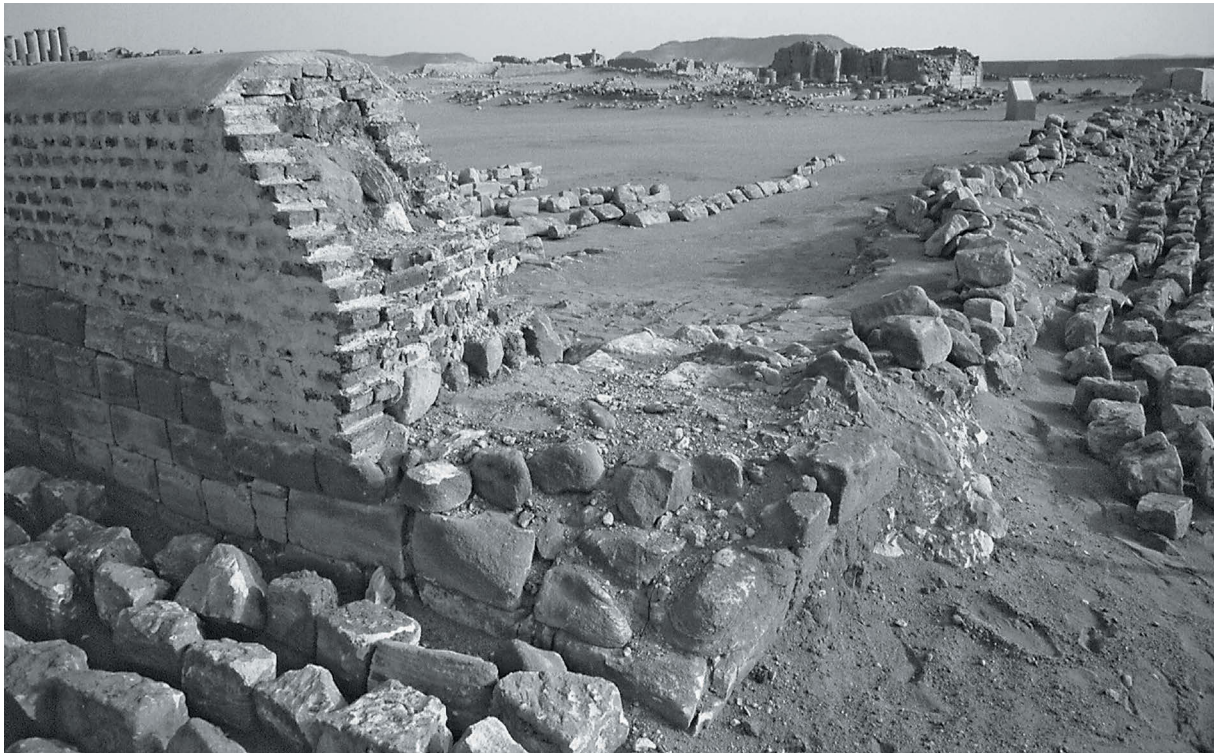
Abb. 18 Zustand der M 305/E vor Beginn der Arbeiten. Blick nach N auf die SE-Ecke des Hofes 305

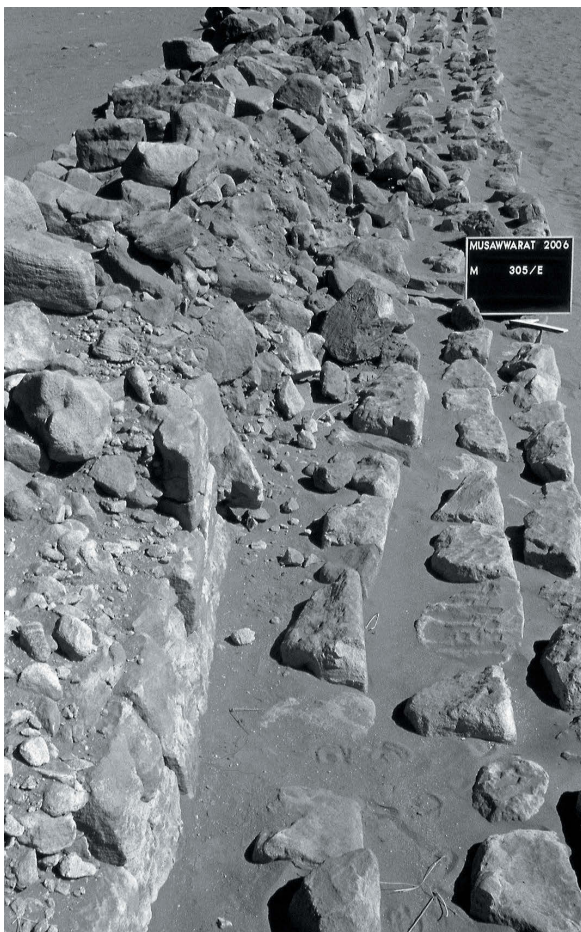
Abb. 19 "Außenfassade" der M 305/E vor Beginn der Arbeiten

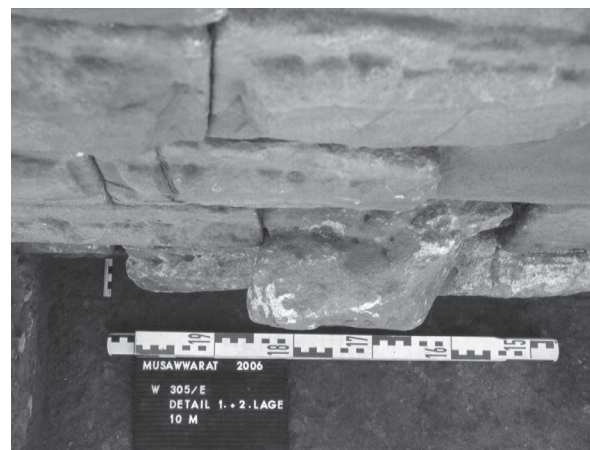
Auf der Innenseite der Mauer fanden sich in der ersten und zweiten aufgehenden Blocklage zwischen ca. 6 und 9 m nördlich der SE-Innenecke nachweislich bereits in antiker Zeit verkippte bzw. nach vorn gerutschte Blöcke. Sie reichen damit nach Norden hin exakt bis zu jener Stelle, an der die sekundäre Baugrube und die im Mauerwerk durch Bossenblöcke erkennbare Reparatur beginnen. Der nördlichste und auffälligste der antik verrutschten Blöcke in der zweiten aufgehenden Lage ragt ca. 10 cm aus der sich nach Norden anschließenden, reparierten Mauerflucht nach außen (Abb. 30). Dass dieser Zustand

Abb. 30 Block mit Hackspur in der Wand 305/E

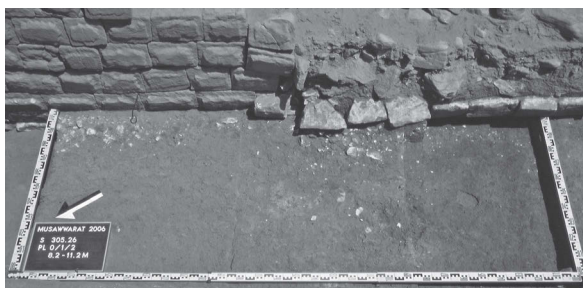
Auch die weiteren, sich nach Süden anschließenden Blöcke der ersten aufgehenden Lage waren nach außen gerutscht oder verkippt und spiegelten damit den antiken Verfallzustand wider (Abb. 31). Denn einerseits lagen sie in einer (nach Norden immer stärker nach außen vorspringenden) Flucht mit den beiden nördlichsten Blöcken der ersten Lage, die sich noch *in situ* befinden müssen, da auf ihnen der Block mit der Hackspur ruht (s. oben). Darüber hinaus konnte aber an den Blöcken der zweiten Lage, die sich oberhalb der in der ersten Lage nach vorn verkippten Blöcke befanden und die ihrerseits aus der Mauerflucht nach vorn gerutscht waren, eine spezielle Abarbeitung ihrer Unterseite festgestellt werden. Diese Blöcke wirkten unten wie abgeschnitten und weisen einen dreieckigen, spitz nach hinten – ins Mauerinnere – zulaufenden Querschnitt auf.

Abb. 31 Planum mit aus der Fassadenflucht ziehender 2. Blocklage (Mitte bis rechts) in der Wand 305/E. Links davon die reparierte Mauerflucht mit Bossenblöcken

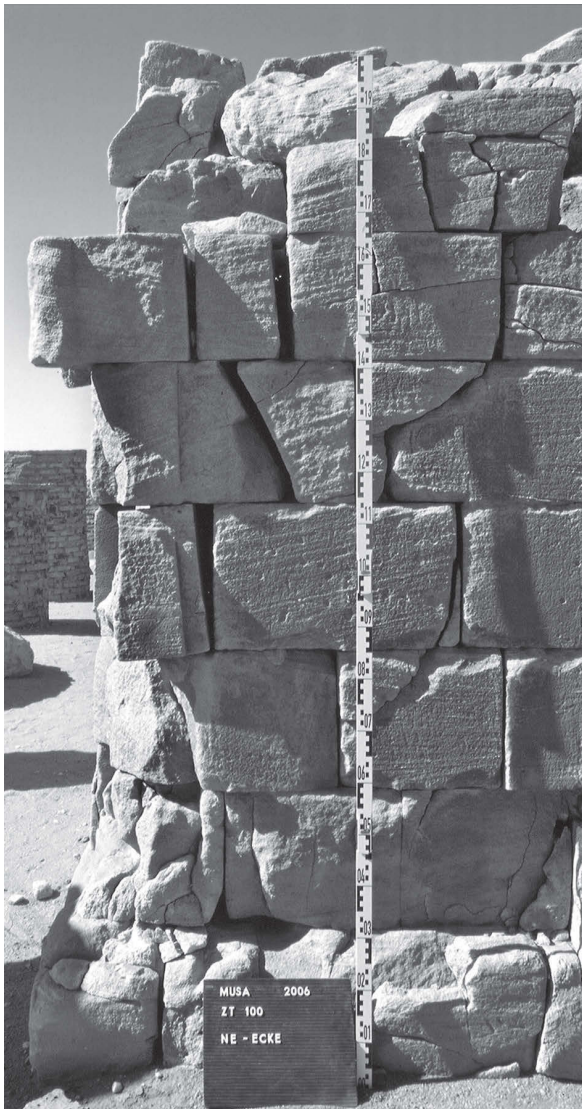
Abb. 42 NE-Ecke des Zentraltempels von N: Zustand vorher

Da außerdem nicht abzusehen war, wann die nächste Kampagne stattfinden und wie lange sich das Mauerwerk noch halten könnte, beschlossen wir, diese Ecke des Zentraltempels sofort zu konsolidieren. Die Blöcke wurden nach teilweisem

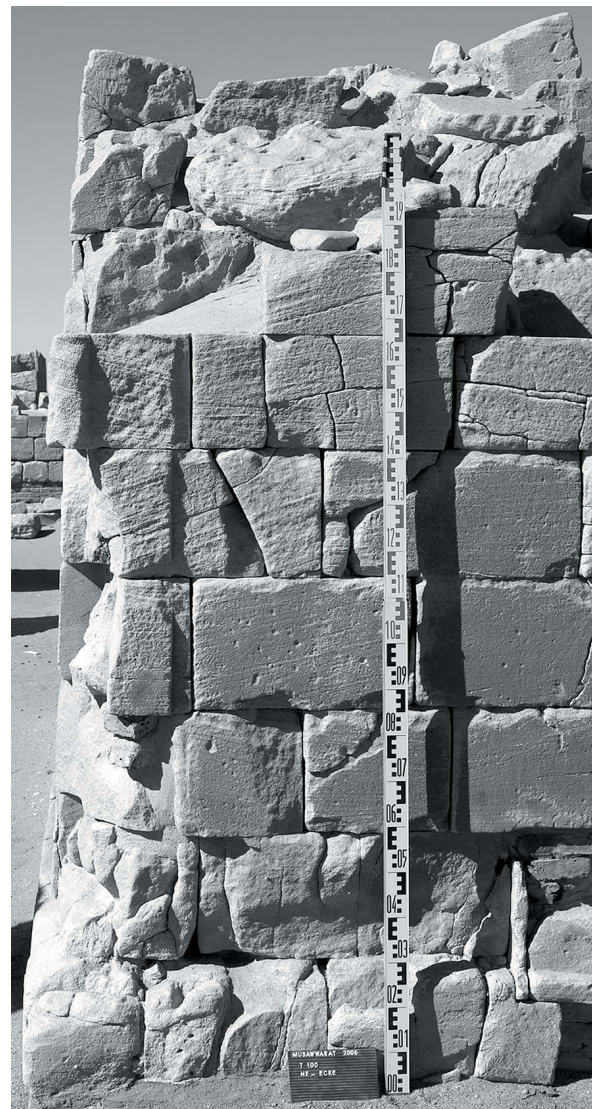
Abb. 43 Restaurierter Zustand

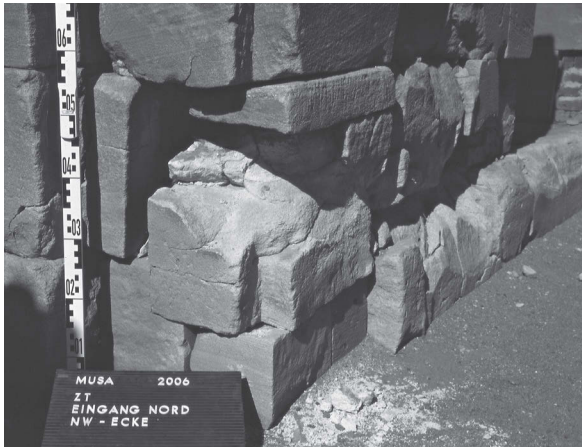
Abb. 44 Zentraltempel-Nordeingang, NW-Außenecke: vorher

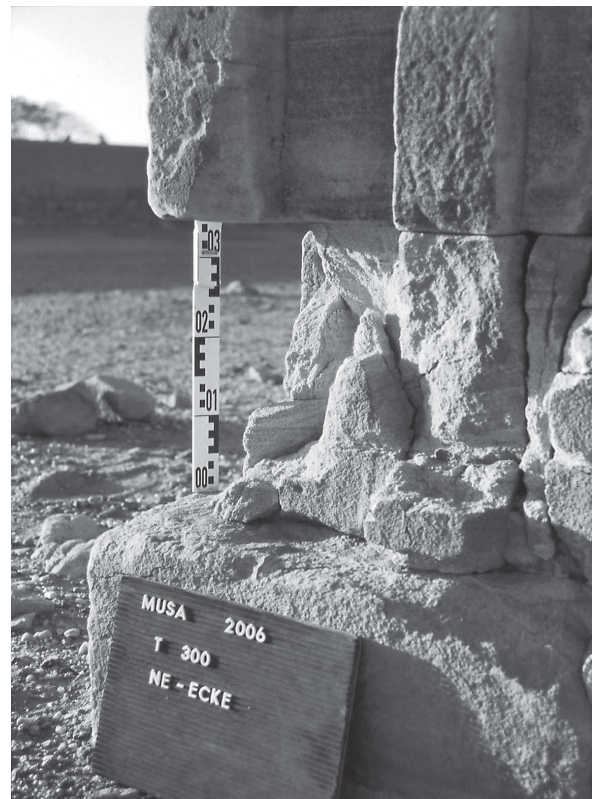
Abb. 46 Tempel 300, NE-Ecke vorher

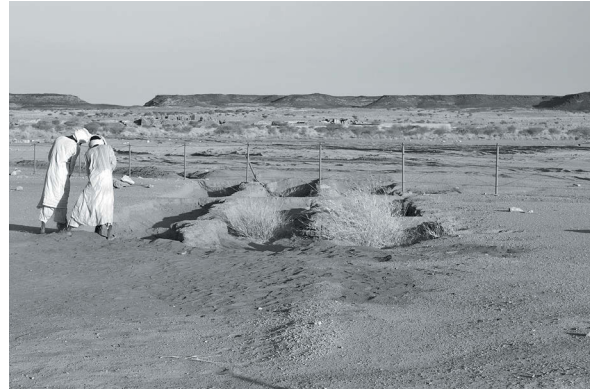
Abb. 49 Verfallene Pflanzschnitte am Löwentempel

Because of their untenable appearance, the meanwhile decayed trenches for a formerly (2004) planned salvage plantation at the Lion Temple, were refilled and the area was cleaned. Further, the heavily damaged *hassir*-covering around temple II A was renewed.

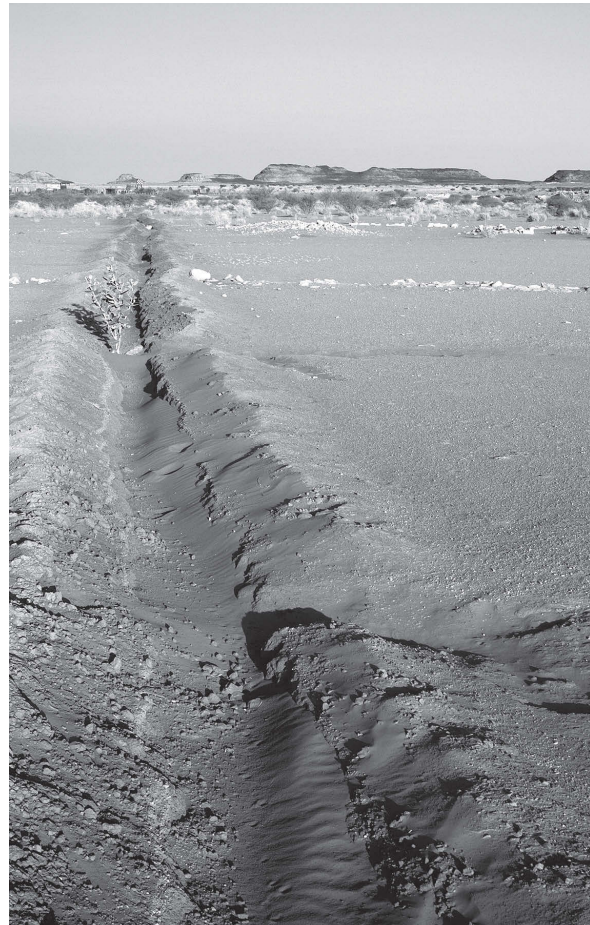
Abb. 50 Verfallener „Wasserleitungsgraben“ zum Löwentempel

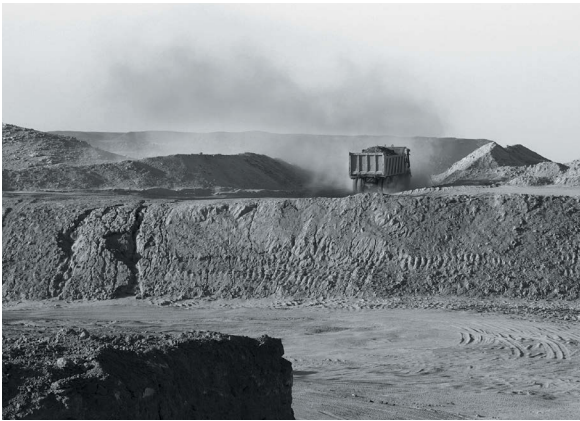
Zu spät war es hingegen für den Wallabschnitt im Süden, über den die Lkw-Trasse zum Löwentempel führt. Dieser war wegen des zerwühlten Untergrundes noch vor unserer Ankunft mit dem Bagger bis auf höchstens die Hälfte seiner Höhe abgetragen worden, um den Kippern eine leichtere Überquerung des Walles zu ermöglichen (Abb. 56). Hier, am Übergang zum Löwentempel, wies der Hafirwall eine konstruktive, antike Abflachung auf, an deren Oberfläche deutlich sichtbare, stützmauerartige Befestigungen aus Sandstein vorhanden waren (vgl. Scheibner 2004, 56).

Abb. 56 Abgebaggerter Wallabschnitt im Süden mit Kippertrasse

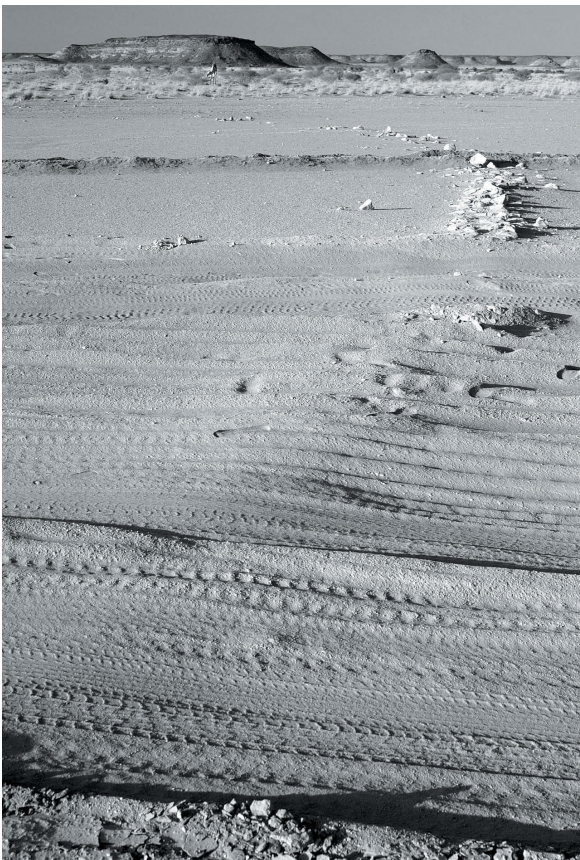
Abb. 58 Die zerfahrene Umfassungsmauer des Löwentempels

But other ancient structures were damaged in connection with the activities initiated by the SCI. The enclosure wall of the Lion Temple in parts was destroyed by dumpers taking away the upthrust from the hafir, and the same danger concerns the ancient cemetery I L in the SW of the valley. Heavy damages we found also at the western one of the ancient quarry hills south of the Great Enclosure, caused by new quarrying activities done by mechanical excavator too. Finally, the general impact on the landscape of Musawwarat anyway is terrible, and all efforts are needed to stop these developments.

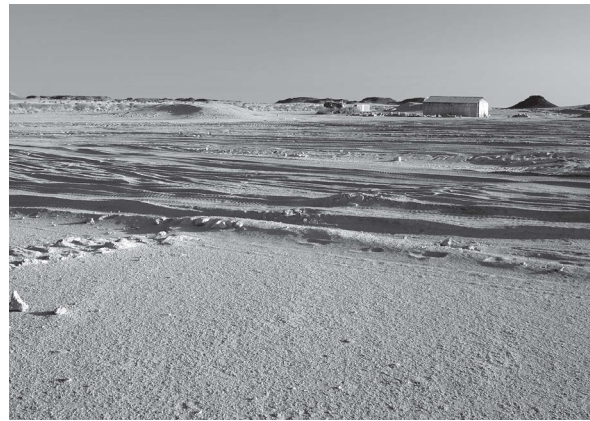
Abb. 57 Oberflächenzerstörungen zwischen Löwentempel und II A (im Hintergrund). Links Reste der LTM-Umfassungsmauer

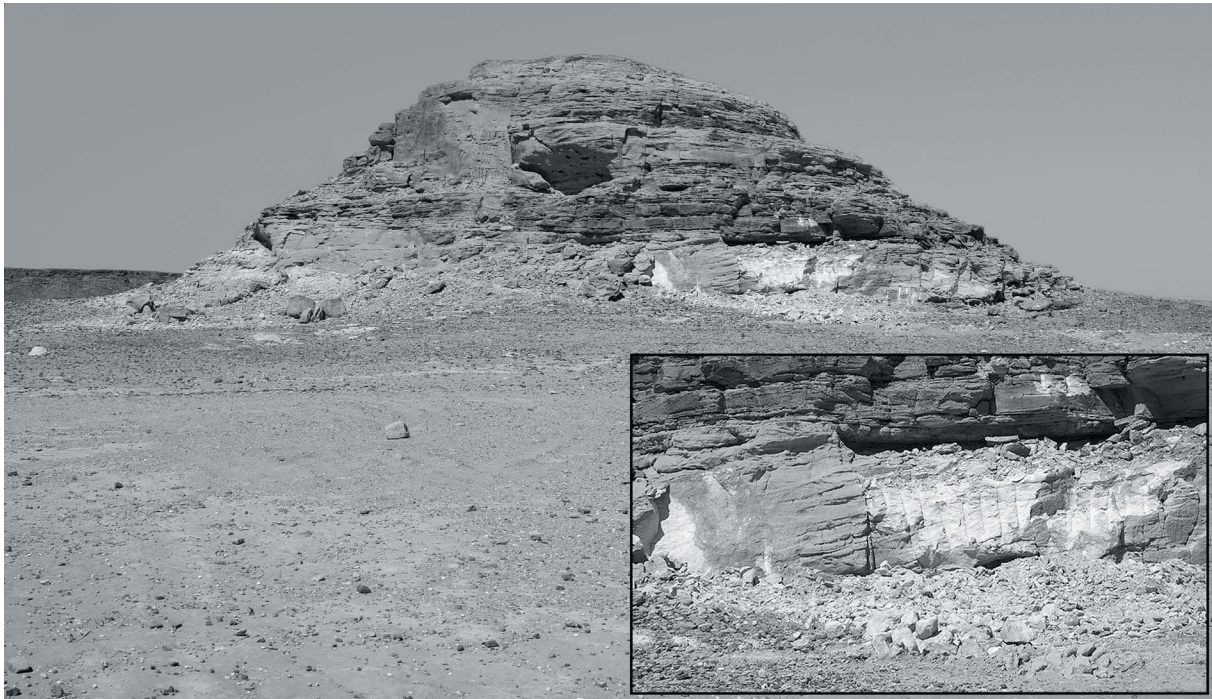
Am westlichen der beiden Steinbruchrestberge I K, die nicht nur Landschaftselemente sind, sondern im engeren Sinne antike Kulturdenkmäler darstellen, wurde entgegen des im vergangenen Jahr ergangenen und für das gesamte Tal geltenden Verbotes seitens NCAM (vgl. Scheibner 2005, 32) ein neuer Steinbruch aufgemacht (Abb. 59). Deutlich sind die Spuren des Baggerlöffels im Gestein zu erkennen.

Abb. 59 Zerstörungen am Steinbruchrestberg I K
