THOMAS SCHEIBNER UND REBEKKA MUCHA

„KULTURERHALT UND SITE MANAGEMENT IN MUSAWWARAT ES SUFRA“ – DIE KAMPAGNE 2007

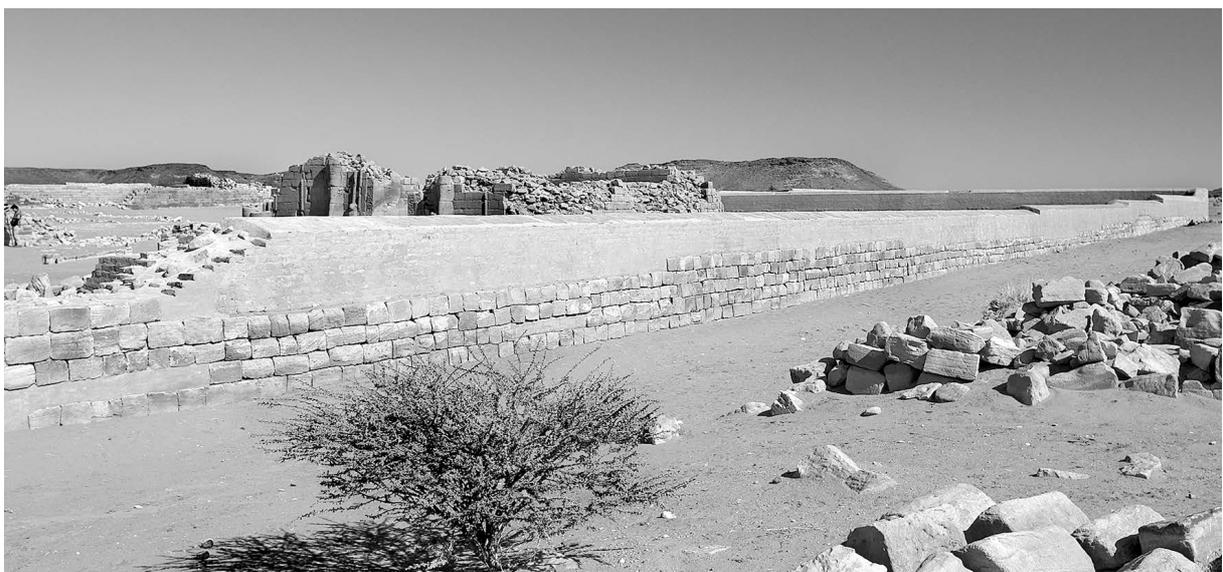
Die Arbeiten an diesem bereits 2002/2003 wiedererrichteten Teil der Umfassungsmauer (Abb. 5) dienten ihrer Anpassung an die im vergangenen Jahr neu eingeführte Konzeption und damit einer Vereinheitlichung der Gestaltung im Ostteil der Großen Anlage. Entsprechend der Vorgehensweise an der südlich anschließenden Mauer 305/E (vgl. dazu Scheibner und Mucha 2006), die in der Kampagne 2006 saniert und rekonstruiert worden war, wurde

Abb. 5: Die Umfassungsmauer 304/E vor Beginn der Arbeiten 2007. Links das Nordende der 2006 nach neuer Konzeption sanierten Mauer 305/E mit einer verputzten Trennschicht (s. u.), im Hintergrund der Tempel 300.

speziell der obere Abschluss der Mauer 304/E neu gestaltet. Der in irreführend geringer Höhe nachgebildete „Eselsrücken“ wurde entfernt, die krummen Partien (Abb. 6) der Ziegelaufmauerung abgetragen und die Mauerhöhe abgesenkt.

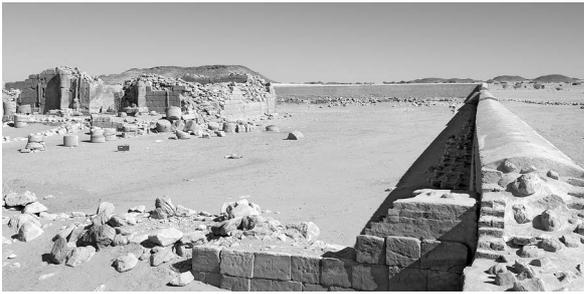
Abb. 6: Blick entlang der bisherigen Umfassungsmauer 304/E nach Norden.

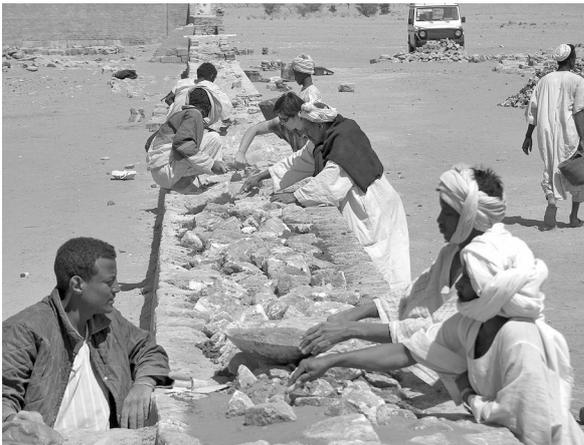
Abb. 7: Bei der Herstellung des neuen oberen Mauerabschlusses.

Die neu gestaltete Mauerkrone wurde mit Kalkmörtel versiegelt und zeigt die offene Mauerfüllung (Abb. 7), so dass sie insgesamt dem Erscheinungsbild einer ruinösen Mauer entspricht.

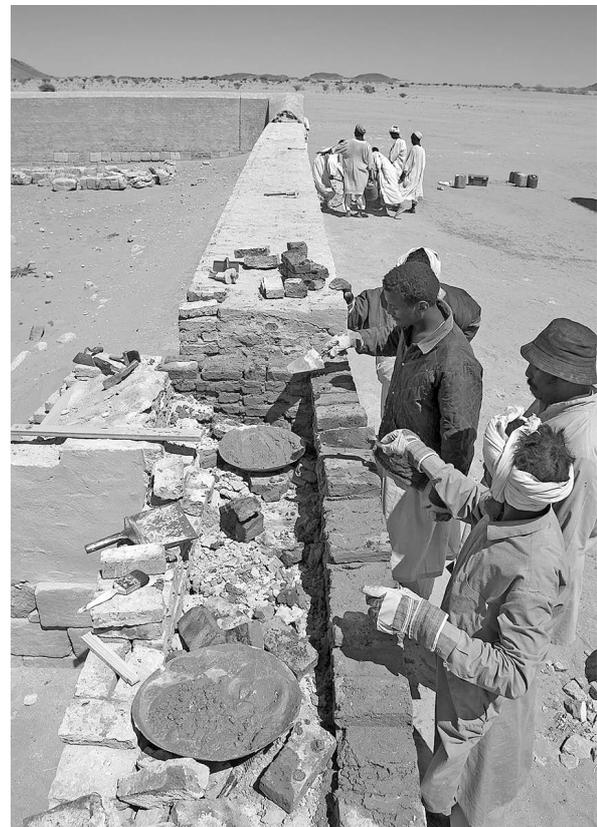
Abb. 8: Korrektur des Anstoßes der Mauerecke 304/E+304/307 an die Mauer 307/E.

– damals die NE-Ecke des Ostteils der Großen Anlage. Dieser Maueranstoß ist nach einem Teilabriss und Wiederaufbau der fraglichen Ziegelpartien nunmehr hergestellt (Abb. 8). Sowohl die Fassade als auch die Mauerkrone sind mit einer Stoßfuge abgesetzt, so dass die ehemalige Ecksituation im Mauerverlauf erkennbar ist.

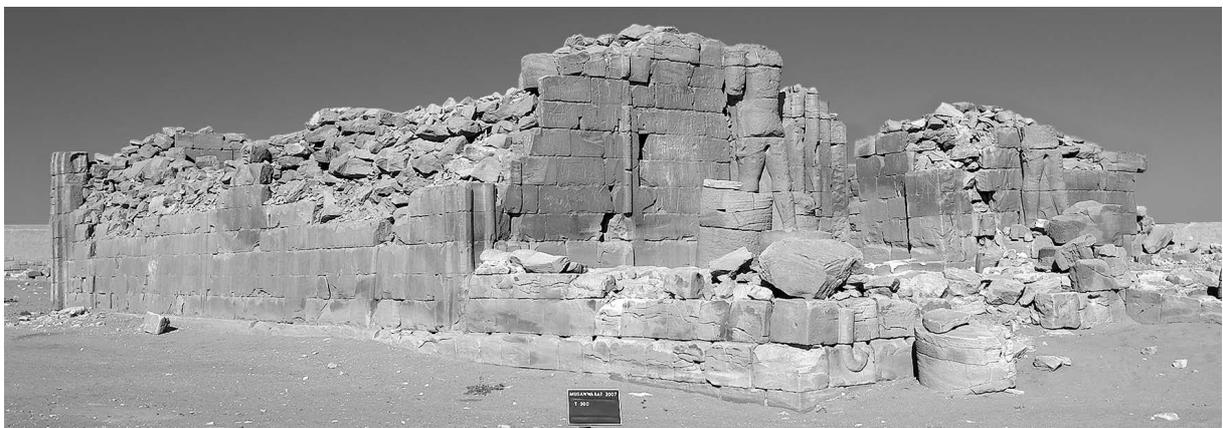
Diese waren jedoch inzwischen überfällig. Der Erhaltungszustand dieses hochrangigen Bauwerkes verschlechterte sich zunehmend. Der erste und zugleich wichtigste Schritt war daher die umfassende Sicherung der stehenden Bausubstanz des Tempels 300, denn das Schadensbild Tempel sprach für sich (Abb. 10, 11, Farbabb. 9). Ein deutliches

Diese Zerstörung der Bausubstanz des Tempels wird, wie überall in der Großen Anlage, vorrangig in der Regenzeit hervorgerufen. Denn so, wie die einfachen Hofmauern, sind auch die Mauern der Tempel in Zweischalenbauweise errichtet worden. Sobald die Mauerabdeckungen – beim Tempel also das Dach – fehlen, ist die Mauerfüllung den Witterungseinflüssen ungeschützt ausgeliefert. Insbesondere der Erdmörtel wird durch die Regenfälle aufgeweicht und aus dem Mauerinneren ausgespült,

Abb. 10: Blick von SW auf den Tempel 300 am Anfang der Kampagne 2007.

wodurch die gesamte Mauerfüllung und schließlich die Wandblöcke ihren Halt verlieren. Gleichermaßen von Witterungseinflüssen betroffen sind die ungeschützt an der Geländeoberfläche liegenden Architekturteile, insbesondere die Säulentrommeln der Vorhalle.

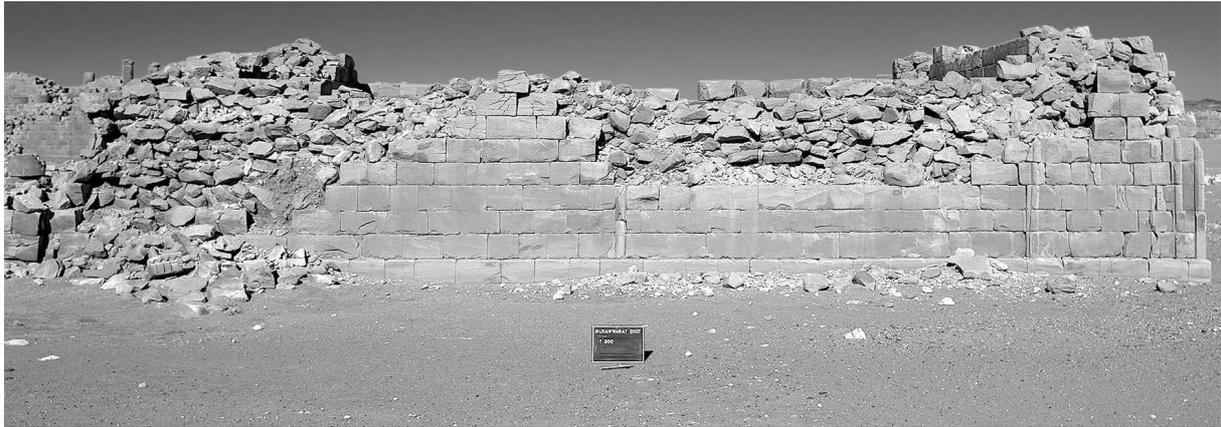
Abb. 11: Zustand der Ostseite von Tempel 300 vor Beginn der Arbeiten 2007.

Mit der Aufmauerung haben wir in dem am niedrigsten erhaltenen Bereich vor der SE-Ecke des Tempels (vgl. Abb. 11, Farbabb. 9) begonnen. Bevor diese Arbeiten auch den nördlichen Teil des Tempels ausgedehnt werden konnten, musste aber noch eine andere anspruchsvolle Aufgabe gelöst werden. Denn die nördlichen Rundstäbe der Ost- und Westwand des Tempels befanden sich in einem so desolaten Zustand (Abb. 18a, 19), dass es sich allein schon aus ästhetischen Gründen, erst recht aber gemessen am ohnehin zu betreibenden Aufwand bei der Tempelsanierung, von selbst verbot, sie nicht zu richten. Dies musste abgeschlossen werden, bevor sie überbaut werden konnten.

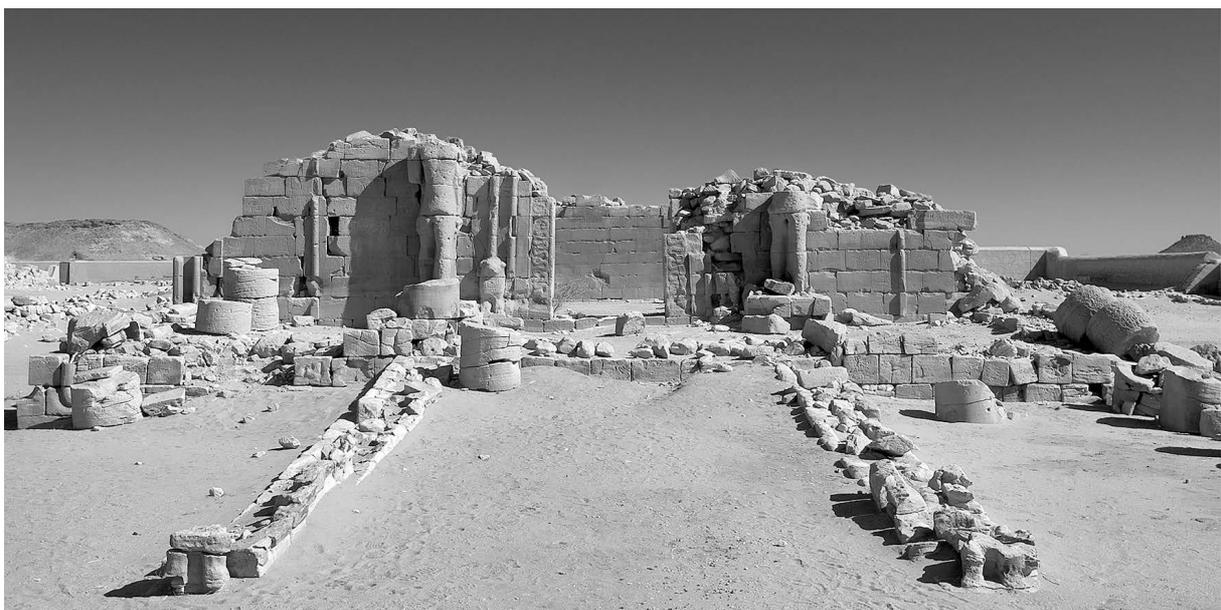
Auch der Vorbau (Raum 302) an der Südseite und die an ihn angesetzte Rampe (303) weisen starke Zerstörungen auf. Am Vorbau ist die flache umlaufende Brüstungsmauer nahezu vollständig verschwunden, gravierender jedoch waren die tiefen Unterhöhlungen an der östlichen Außenseite, die zu starken Verwerfungen des Mauerwerks geführt haben. Die Rampenmauern sind insgesamt nur noch flach erhal-

Abb. 12: Südfront und Vorbau des Tempels 300 vor Beginn der Sanierung.

ten (Abb. 12). Ein besonderes Problem stellen die umgestürzten Säulen des Vorbaus dar. Die Trommeln sind teilweise gesprungen bzw. gerissen und befinden sich in ausgesprochen schlechtem Zustand. Es sei an dieser Stelle vorweg genommen, dass sich die diesjährigen Arbeiten zunächst auf den am stärksten gefährdeten Bereich des Tempels, nämlich den Kernbau, konzentrieren mussten. Dennoch haben wir zusätzlich auch am Vorbau die dringlichsten Sicherungsmaßnahmen durchgeführt (s. unten).

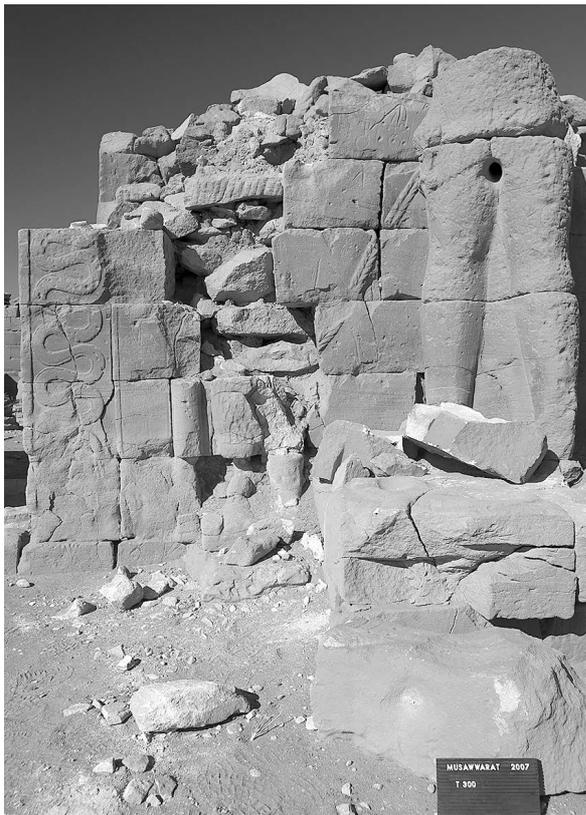
Abb. 16: Die zerstörte Löwenskulptur in der Südfassade.

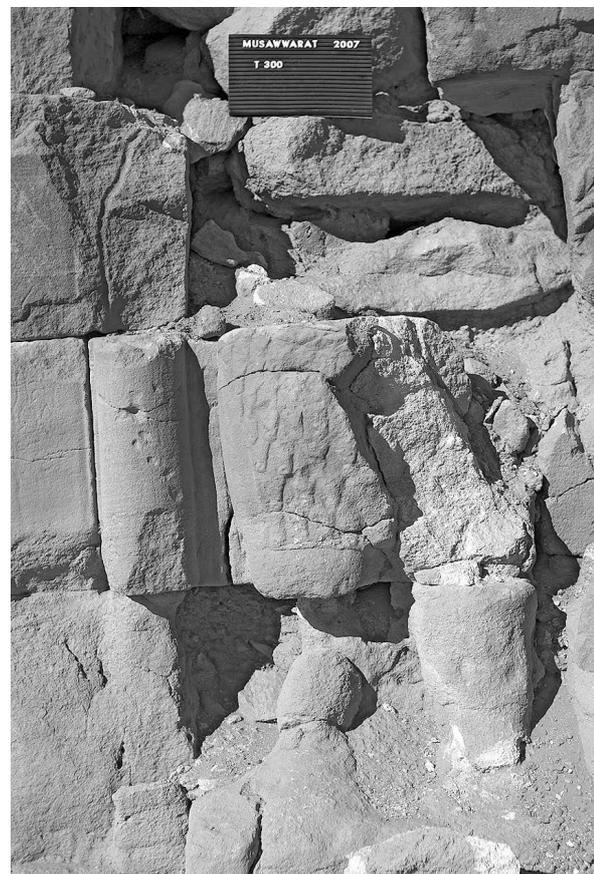
Um so größer war unser Entsetzen, als wir am nächsten Tag zur Anfertigung der (letztmaligen) Zustandsfotos vom Tempel 300 vor seiner Sanierung in die Große Anlage gingen und dort dessen gewahr wurden, was Hassan uns hatte mitteilen wollen: In der östlichen Hälfte der Südfront klaffte ein Loch, das sich von der Mauerkrone bis in die Brustpartie des neben dem Tempeleingang sitzenden Löwen erstreckte! Mit anderen Worten, der Löwenkopf und die drei Wandblöcke mit Doppelrundstab oberhalb waren herausgebrochen, die Brustpartie des Löwen war stark beschädigt und fehlte etwa zur Hälfte (Abb. 16, 17). Die drei fehlenden Wandblöcke waren teilweise zerbrochen, ihre Rundstäbe z. T. abgesplittert, und Schutt war überall zu Füßen der Löwenskulptur und auf dem Podest des Götterstandbildes verteilt. Teile der Mauerfüllung waren aus dem Inneren heraus gespült und auf die Bruchstücke gefallen.

Der Anblick war trostlos. Was aber war genau passiert? Im Juni 2006(!) hat einer der bei den SCI-Baggerarbeiten im Großen Hafir beschäftigten Lkw-Fahrer in einer nächtlichen Aktion die Tempelwand

Abb. 17: Detailansicht des zerstörten Löwen.

aufgebrochen und den Löwenkopf gestohlen. Als der Ghafir der Großen Anlage, Omar Mohamed Ahmed, auf den Schaden aufmerksam wurde, folgte er – schlau wie unsere sudanesischen Kollegen nun mal sind – vom Tempel aus einfach den Fußspuren des Übeltäters, die ihn zum SCI-Resthouse und dort vor das Fahrerhaus eines der Kipper führten. Auf dem Beifahrersitz lag, eingepackt in einen Karton, der Löwenkopf. Für den Fahrer war der Ausgang des Ganzen insgesamt eher unerfreulich, drei Jahre sind gerade im Sudan eine lange Zeit ...

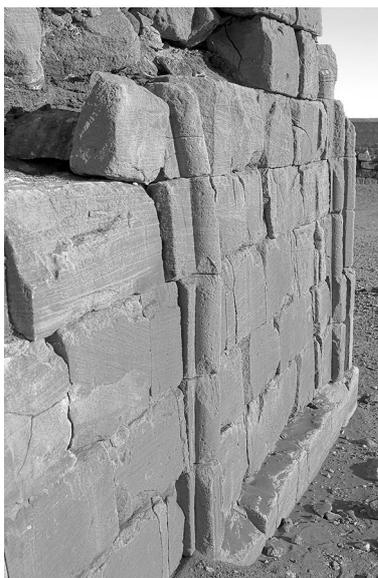
Abb. 18a: Zustand des nördlichen Rundstabes der Ostfassade vor der Sanierung.

Da die plattenartigen Rundstabblöcke teilweise auch gesprungen waren, haben wir sie komplett ausgebaut, gefestigt und dann mit Kalkmörtel wieder eingesetzt. Im Rahmen des Wiedereinbaus war neben der Korrektur ihrer vertikalen Ausrichtung auch die Wiederherstellung ihres ursprünglichen Böschungswinkels vorzunehmen (Abb. 18b). Insgesamt waren diese Arbeiten also recht aufwändig.

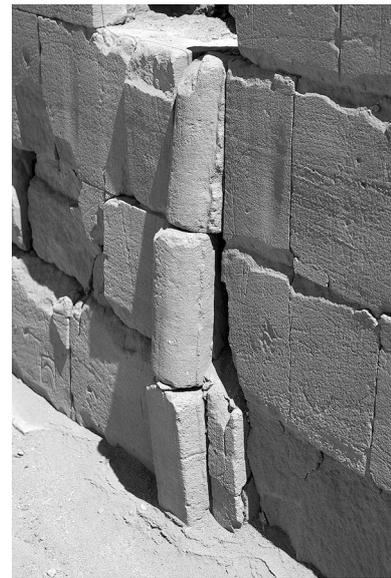
Abb. 19: Der nördliche Rundstab auf der Westseite zu Beginn.

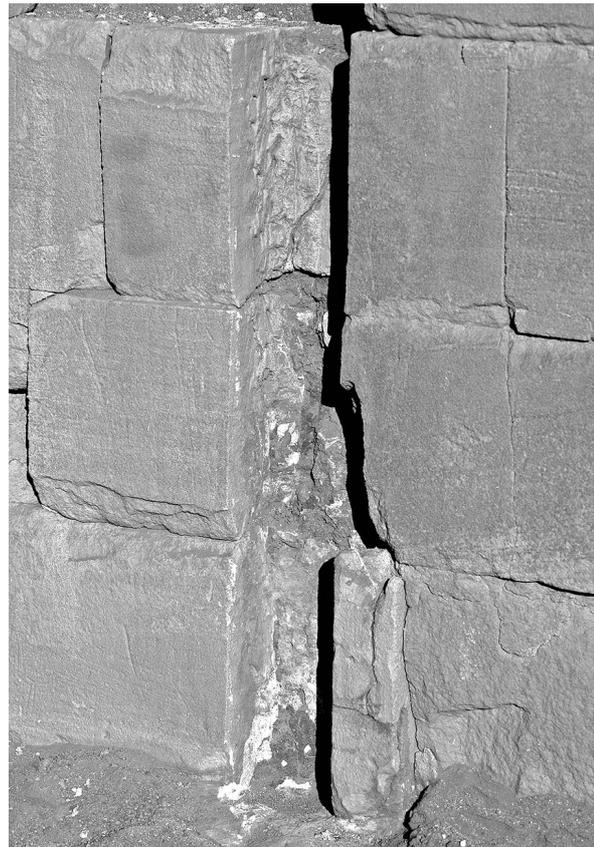
Eine Erklärung für diesen Befund haben wir bislang nicht. Eine Reparatur scheidet wohl aus, denn hierfür hätten wahrscheinlich keine bereits eingebauten Blöcke aufgebrochen und mit Aushackungen versehen werden müssen – ein Aufwand, der doch größer ist als der Einbau neu gefertigter, vollformatiger Blöcke. Am Ehesten muss man sich wohl vorstellen, dass hier eine Änderung des Entwurfs vorgenommen wurde, vielleicht sind die Rundstäbe

Abb. 20: Detail der westlichen Tempelmauer nach Abbau des nördlichen Rundstabes.

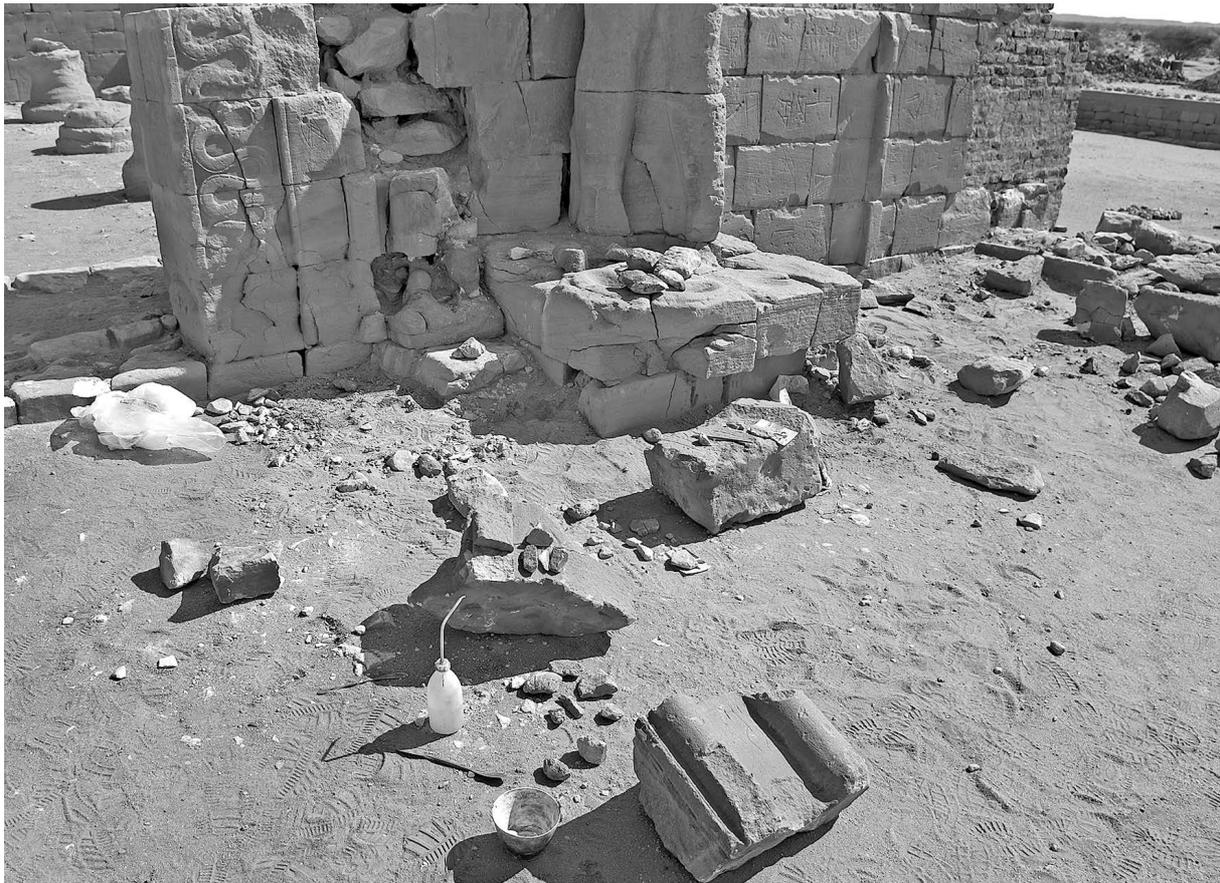
Abb. 23: Das Trümmerfeld vor dem zerstörten Löwen.

Die zahlreichen verstreuten Fragmente (Abb. 23) wurden geborgen, gesichtet und mussten wie ein dreidimensionales Puzzle wieder zusammengesetzt werden. Sie lagen teilweise sogar unter dem Schutt der Mauerfüllung, die in der vergangenen Regenzeit aus der beschädigten Wand herausgespült wurde und herabgefallen war. Selbst ein Bruchstück von Halsband und Mähne des Löwenkopfes haben wir

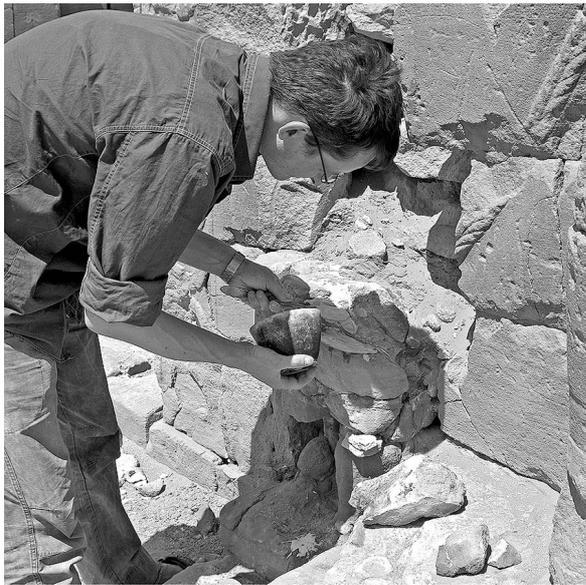
Abb. 24: Der Restaurator S. Speiser beim Kleben der Brustpartie des Löwen.

Jedes Fragment musste zunächst mit Kieselsäureester gefestigt werden. Dann wurde zuerst die stark zerstörte Brustpartie des Löwen mit Gips⁶ geklebt (Abb. 24) und auf diese Weise nach und nach wieder zusammengesetzt. Die Löcher in der Mauerfüllung wurden zunächst mit Erdmörtel und Sandsteinen ausgestopft. Die in typischer Weise nach hinten konisch zulaufenden Blöcke selbst haben wir jeweils in ein Kalkmörtelbett gesetzt und auch die seitlichen sowie an der Rückseite entstehenden Hohlräume mit Kalkmörtel vergossen. Risse und Fugen hat S. Speiser mit eingefärbtem Mörtel verschlossen und retuschiert (Abb. 25).

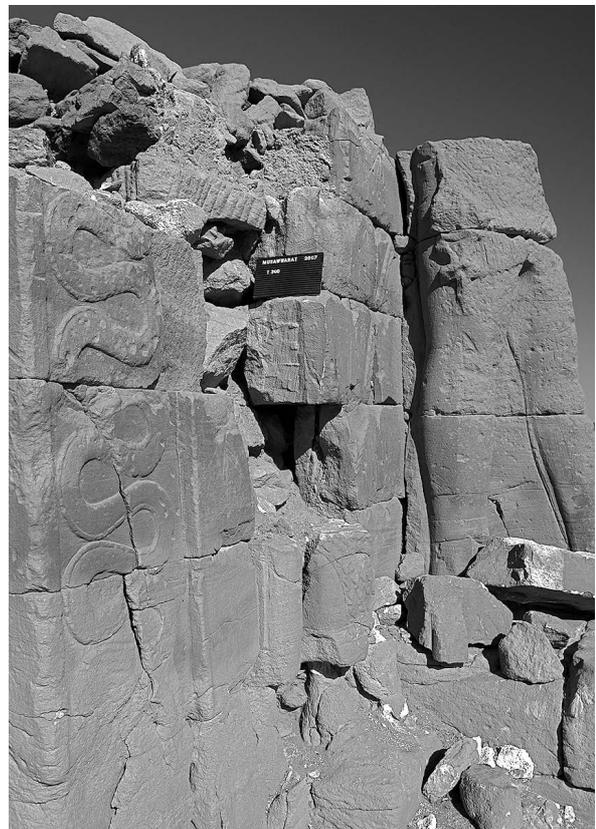
Abb. 26: Ansicht der verworfenen Südfassade im Bereich des fehlenden Löwen.

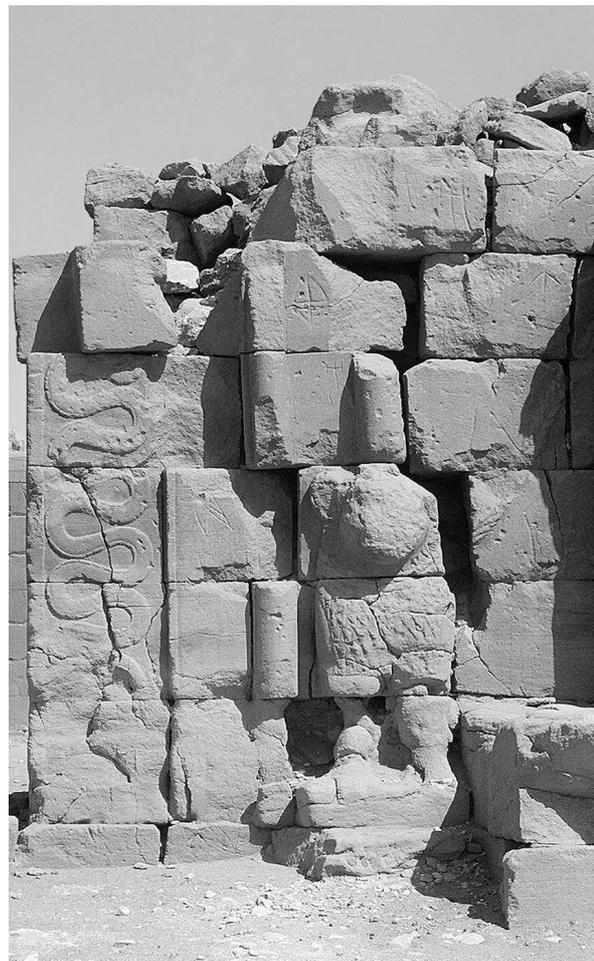
Abb. 27: Zustand der Wand im Jahre 2004, gekennzeichnet durch breite, ausgewitterte Klüfte und die stark verdrückte Position der Blöcke (Foto: Priese).

beschädigten Löwenkopfes, ebenso aber jedes darüber folgenden Wandblockes, zu bewältigende Schwierigkeit ergab sich aus der simplen Tatsache, dass der Schaden an einer ruinierten, stark verdrückten Wand angerichtet worden war (Abb. 26, 27). Dadurch mussten vorab umfangreiche Messungen durchgeführt werden, damit sich auch die drei oberhalb des Kopfes einzubauenden Doppelrundstabblöcke so genau wie möglich der Wandflucht und ihrer Böschung anpassten, andererseits aber auch exakt am Verlauf der Rundstäbe ausrichteten (vgl. Abb. 27).

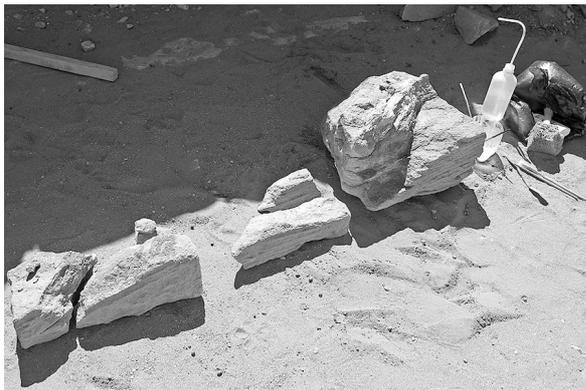
Abb. 31: Der oberste erhaltene Block der mittleren Ostfassade während seiner Reparatur.

und z. T. extrem ausgewittert. Für den ästhetischen Gesamteindruck der fertigen Wände waren sie allerdings von so großer Bedeutung, dass wir sie vorsichtig in Einzelteilen abgebaut haben, um sie zu restaurieren (Abb. 31). Die Bruchstücke der Blöcke wurden mit Gips zusammengeklebt. Fehlende bzw. verwitterte Partien sind mit Kalkmörtel ausgeformt und ergänzt worden, so dass sie durch den Mörtel zusätzlich stabilisiert und vervollständigt wurden (Abb. 32).

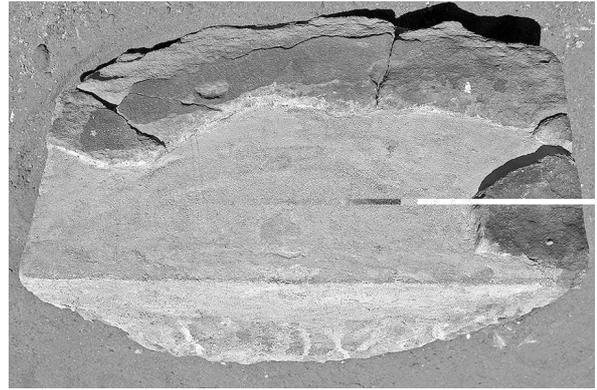
Abb. 32: Der neu zusammengesetzte und mit Kalkmörtel rekonstruierte oberste Block von der Mitte der Westfassade.

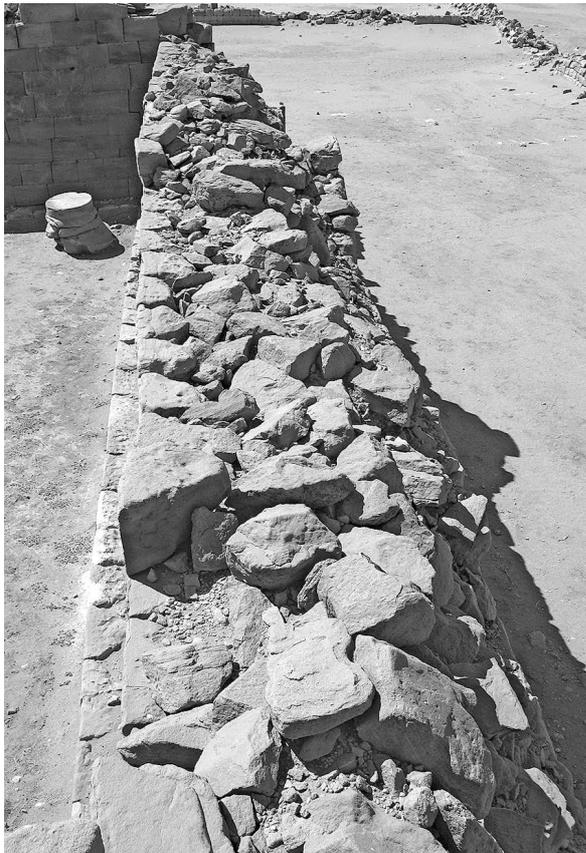
Abb. 33a: Die Mauerkrone der Westwand vor Beginn der Arbeiten. An der rechten Mauerkante der später reparierte oberste Block.

Füllung weniger hoch anstand, haben wir die originalen Füllungsblöcke statt dessen angehoben und an der selben Stelle, aber eben *auf* der Kalkmörtelversiegelung, wieder eingesetzt. Wo es sich anbot, sind nur die Zwischenräume versiegelt worden.

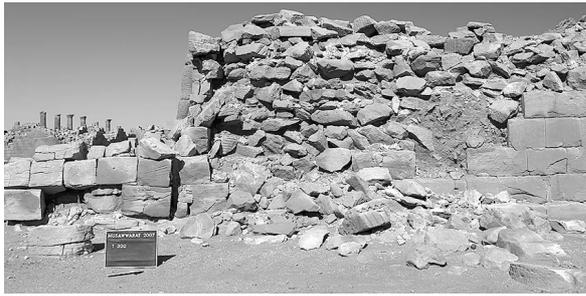
Abb. 34a: Die Ostfassade von Tempel und Vorbau im Bereich der SE-Ecke vor ihrer Sanierung.
