PETER BECKER

DER LÖWENTEMPEL VON MUSAWWARAT ES-SUFRA – DIE RENOVIERUNG DES DACHTRAGWERKS 2014/15

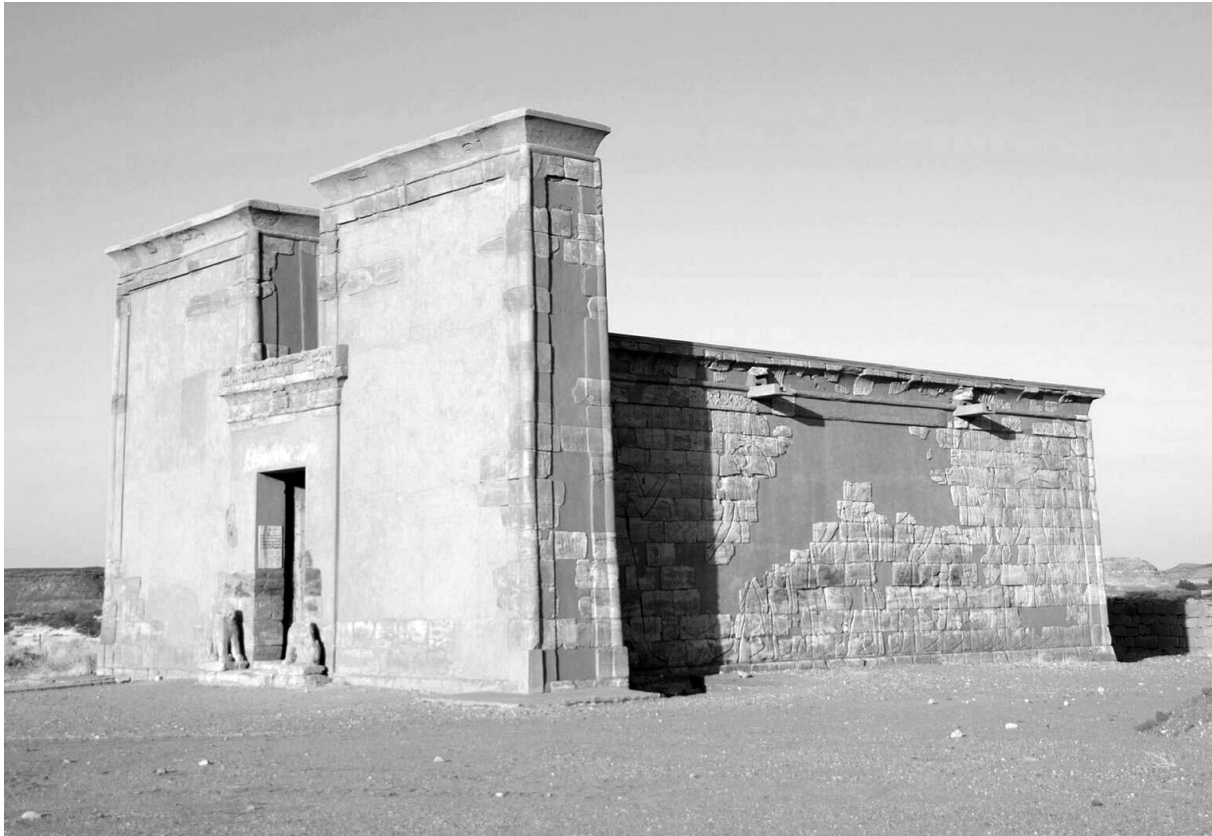
Abb. 1: Gesamtansicht des Tempels vor Beginn der Arbeiten (Foto: Peter Becker)

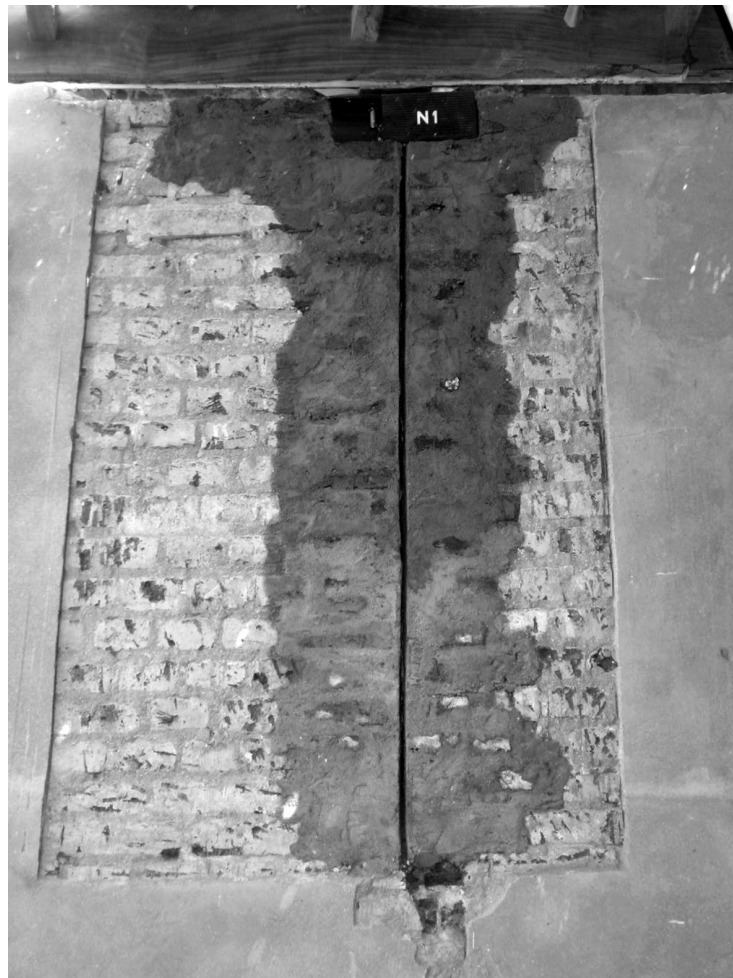
Abb. 3: Auflager N1 nach Einbau des Widerlagers und Schließen des Schlitzes mit Mauerwerk (Foto: Peter Becker)

Parallel wurde mit dem Einbau der neuen Widerlager in den Längswänden des Tempels begonnen. Hierzu wurden die Wände geschlitzt und die neuen Gleitlager aus Stahl, deren Konstruktion vom Sta-

tiker Volker Link in Deutschland berechnet worden waren, an die vorhandenen Stahlbinder angeschraubt. Danach wurden die Schlitzte wieder mit Mauerwerk geschlossen, wobei unter den Auflagern S1 und N1 jeweils eine Sollfuge im Mauerwerk ausgebildet wurde. Die Stahlteile wurden ausnahmslos von örtlichen Schlossern in Shendi angefertigt. Lediglich die benötigten Normschrauben waren in Deutschland gekauft worden.

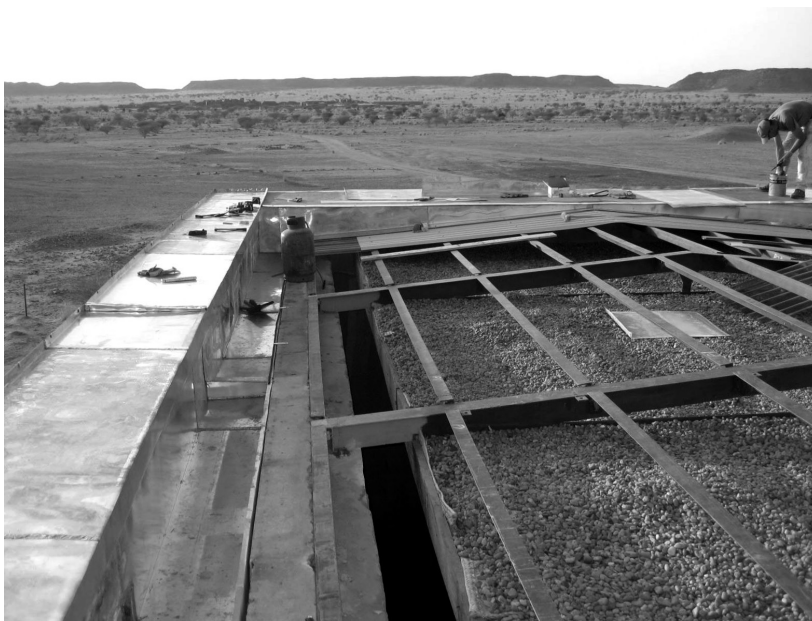
Abb. 5: Montage der Rinne und der Attika-Abdeckungen (Foto: Peter Becker)

Arbeitsstage in Anspruch genommen haben. Die Befestigung der Wellblechplatten wurde entgegen der ursprünglichen Anbringung mit Haken etwas verändert. Zum Einsatz kamen nun selbstschneidende Schrauben, die von oben durch die Platten in die Stahlträger geschraubt wurden. Diese Schrauben, die es in dieser Form in den 60er Jahren noch nicht gab, erlauben es in Zukunft, leichter als vorher einzelne Platten auszutauschen. Das verwendete Zinkblech hat generell eine Stärke von 0,8 mm. Das Wellblech hat die Maße 177/55 mm (Achismaß Welle/Höhe Welle) und eine Stärke von 0,75 mm.

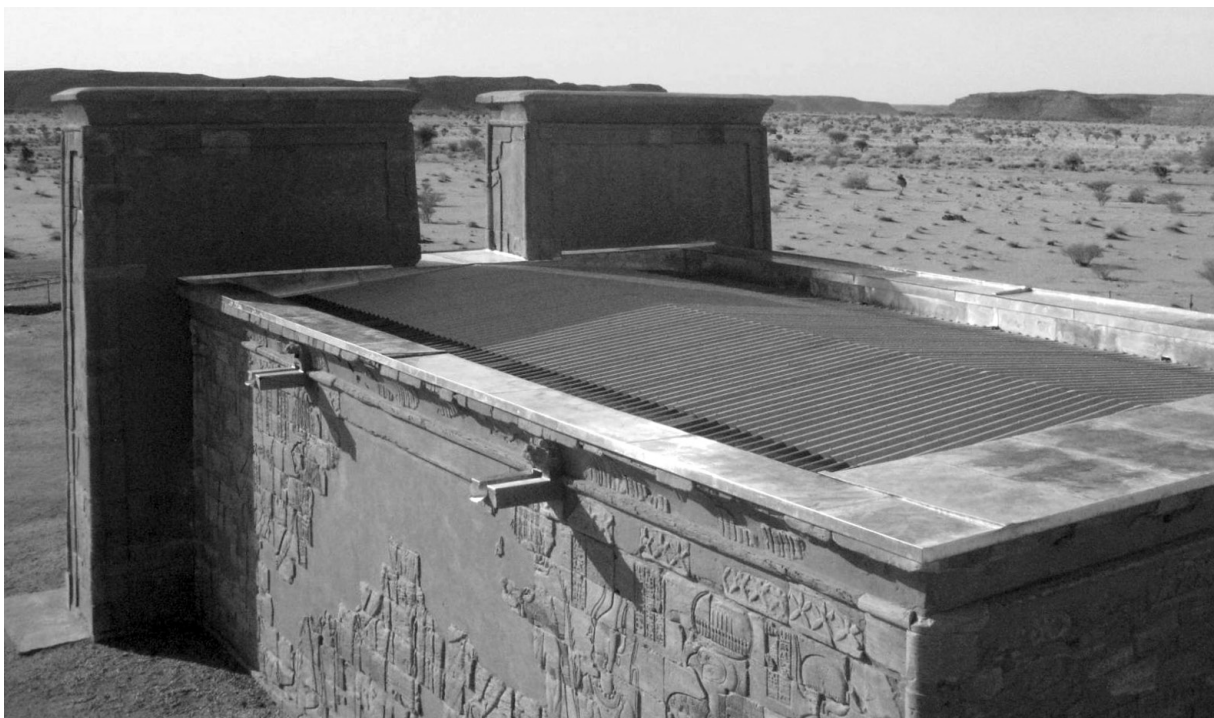
Abb. 7: Blick von oben auf das erneuerte Dach (Foto: Peter Becker)
