GERT JENDRITZKI<sup>1)</sup>

## BETRACHTUNGEN ZUM ERHALTUNGSZUSTAND UND ZUR RESTAURIERUNG DER STATUETTE VON HAMADAB

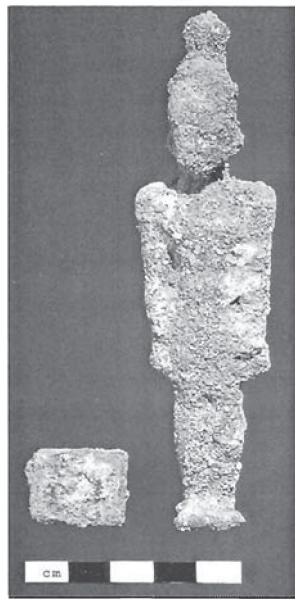
Es konnten nur noch die äußeren Konturen der Statuette und des Sockels wahrgenommen werden. Die Objektoberflächen waren durch eine nach außen gewachsene mehrere Millimeter dicke Korrosions- und Konglomeratschicht stark verunklärt (Abb. 1).

Abb. 1. Stark verunklärte Oberfläche, Zustand vor der Restaurierung.

Im ersten Schritt der Restaurierung sollte versucht werden, die gebildete Konglomeratschicht zu lockern um ein nachfolgendes mechanisches Abtragen zu erleichtern. Auf Grund des im Röntgenbild sichtbaren guten Zustandes der Originalsubstanz wurde ein naßchemisches Verfahren mit Grahamschen Salz (Natriumhexametaphosphat) gewählt. Dabei handelt es sich um ein Polyphosphat, das mit Erdalkali- und Schwermetallionen wasserlösliche Komplexe bildet. Verunreinigungen werden dispergiert und peptisiert. Das Objekt wurde mehrfach in eine 50°C warme Lösung aus 5% Grahamschen Salz, gelöst in destilliertem Wasser, eingelegt. Es erfolgte ein wiederholtes Abbürsten im Bad und eine schrittweise manuelle Entfernung der abgelösten Teilchen mit Skalpell, kleinen Schabern und Spitzen. Dieser Vorgang wurde so oft wiederholt, bis ein weiteres chemisches Lösen der Konglomeratschicht nicht mehr möglich war.

Nach gründlichem Auswässern des Objekts konnte mit der weiteren manuell mechanischen Freilegung begonnen werden. Dabei wird die gebildete harte, noch verbliebene Konglomeratschicht stufenweise abgetragen. Das wurde ebenfalls mit Skalpell, Schabern, einem Schnellschleifgerät mit Diamantschleifkörper und dem Ultraschallgerät durchgeführt. Die Freilegung konnte nur durch den kombinierten Einsatz dieser Arbeitsmittel erfolgen. Wichtig ist dabei das Erkennen der ehemaligen Oberfläche mit der Patina. Diese, oft nur zehntel Millimeter dicke Schicht, darf nicht verletzt werden.

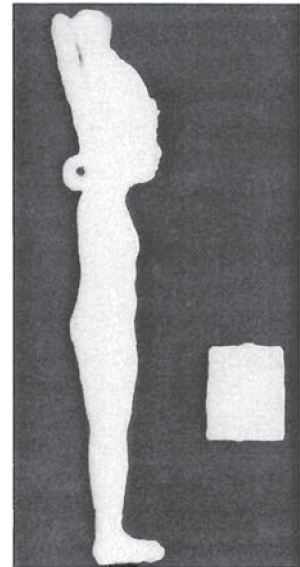
Im Ergebnis dieser Untersuchungen wurde festgestellt, daß sich die Statuette noch in einem dichten Materialverbund befindet (Abb. 2).

Abb. 2. Röntgenaufnahme im Ergebnis mit dichter Grundsubstanz, Feinheiten im Gesicht (Lippen, Nase, Augen).

Zusätzlich zeichneten sich im Röntgenbild plastische Feinheiten ab (z.B. Nase, Mund mit Lippen, Kinn), die auf eine intakte Objektoberfläche unter der Konglomeratschicht deuteten. Eine Freilegung der Bronze konnte in Betracht gezogen werden. Nach Auswertung der Untersuchungen bestand die Aufgabe der Restaurierung nun in der Sichtbarmachung der originalen Form des Objekts mit allen seinen charakteristischen Merkmalen sowie der Stabilisierung des Materialzustandes mit dem Ziel, weitere Korrosion zu stoppen. Die Entscheidung zur Freilegung bedeutete den Abtrag der gebildeten Konglomeratschicht. Darunter befindet sich in der Regel eine dünne, oft geschlossene Patinaschicht, die der ehemaligen Objektoberfläche folgt. Diese Patinaschicht gehört zur Authentizität eines archäologischen Objekts und muß erhalten werden. In ihr finden sich oft überraschende Hinweise zum Objekt, so z. B. alte Handwerkstechniken (Punzierungen, Schrotungen, Ziselierungen, Tauschierungen usw.). Die Freilegung der Statuette bestätigte das und erbrachte später u.a. eine Halskette (siehe Artikel Wolf, Abb. 5, Seite 99), Fuß- und Armreifen, Gewandfalten, Feinheiten in den Gesichtszügen (Farbb. 1; siehe Innentitel).

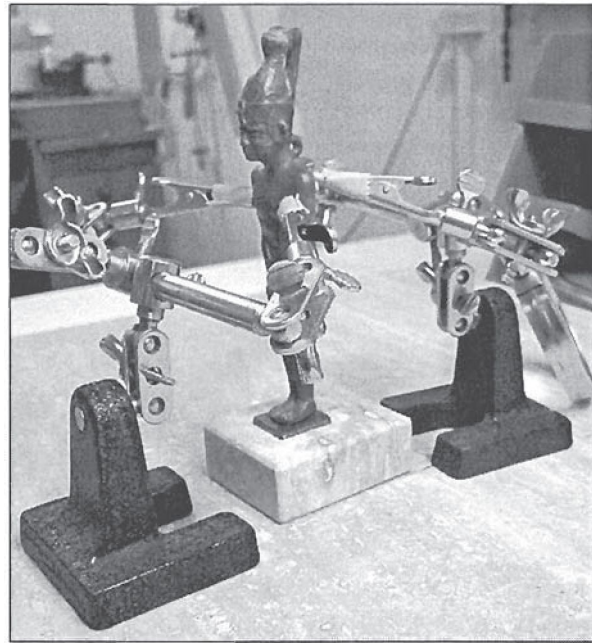
Abb. 3: Statuette beim Verkleben.

Plastik und Standfläche waren mit der gleichen Konglomeratschicht komplett überzogen, was für eine entsprechend lange getrennte Lagerung im Boden spricht. Erst durch die Freilegung beider Teile wurden über die noch vorhandenen Fußspuren auf der Standfläche die Position der Figurenfüße sicher bestimmt. Genau an dieser Stelle wurden beide Teile mit einem Epoxidharz wieder verbunden (VP XW 396, Härter VP XW 397) (Abb. 3). Die Statuette konnte nach der paßgenauen Klebung ausgewogen frei stehen.
