Die Martinskirche in Neckartailfingen – ein Gotteshaus in Bewegung

Messtechnische Dokumentation und Verformungsanalyse

Günter Eckstein/Andreas Stiene

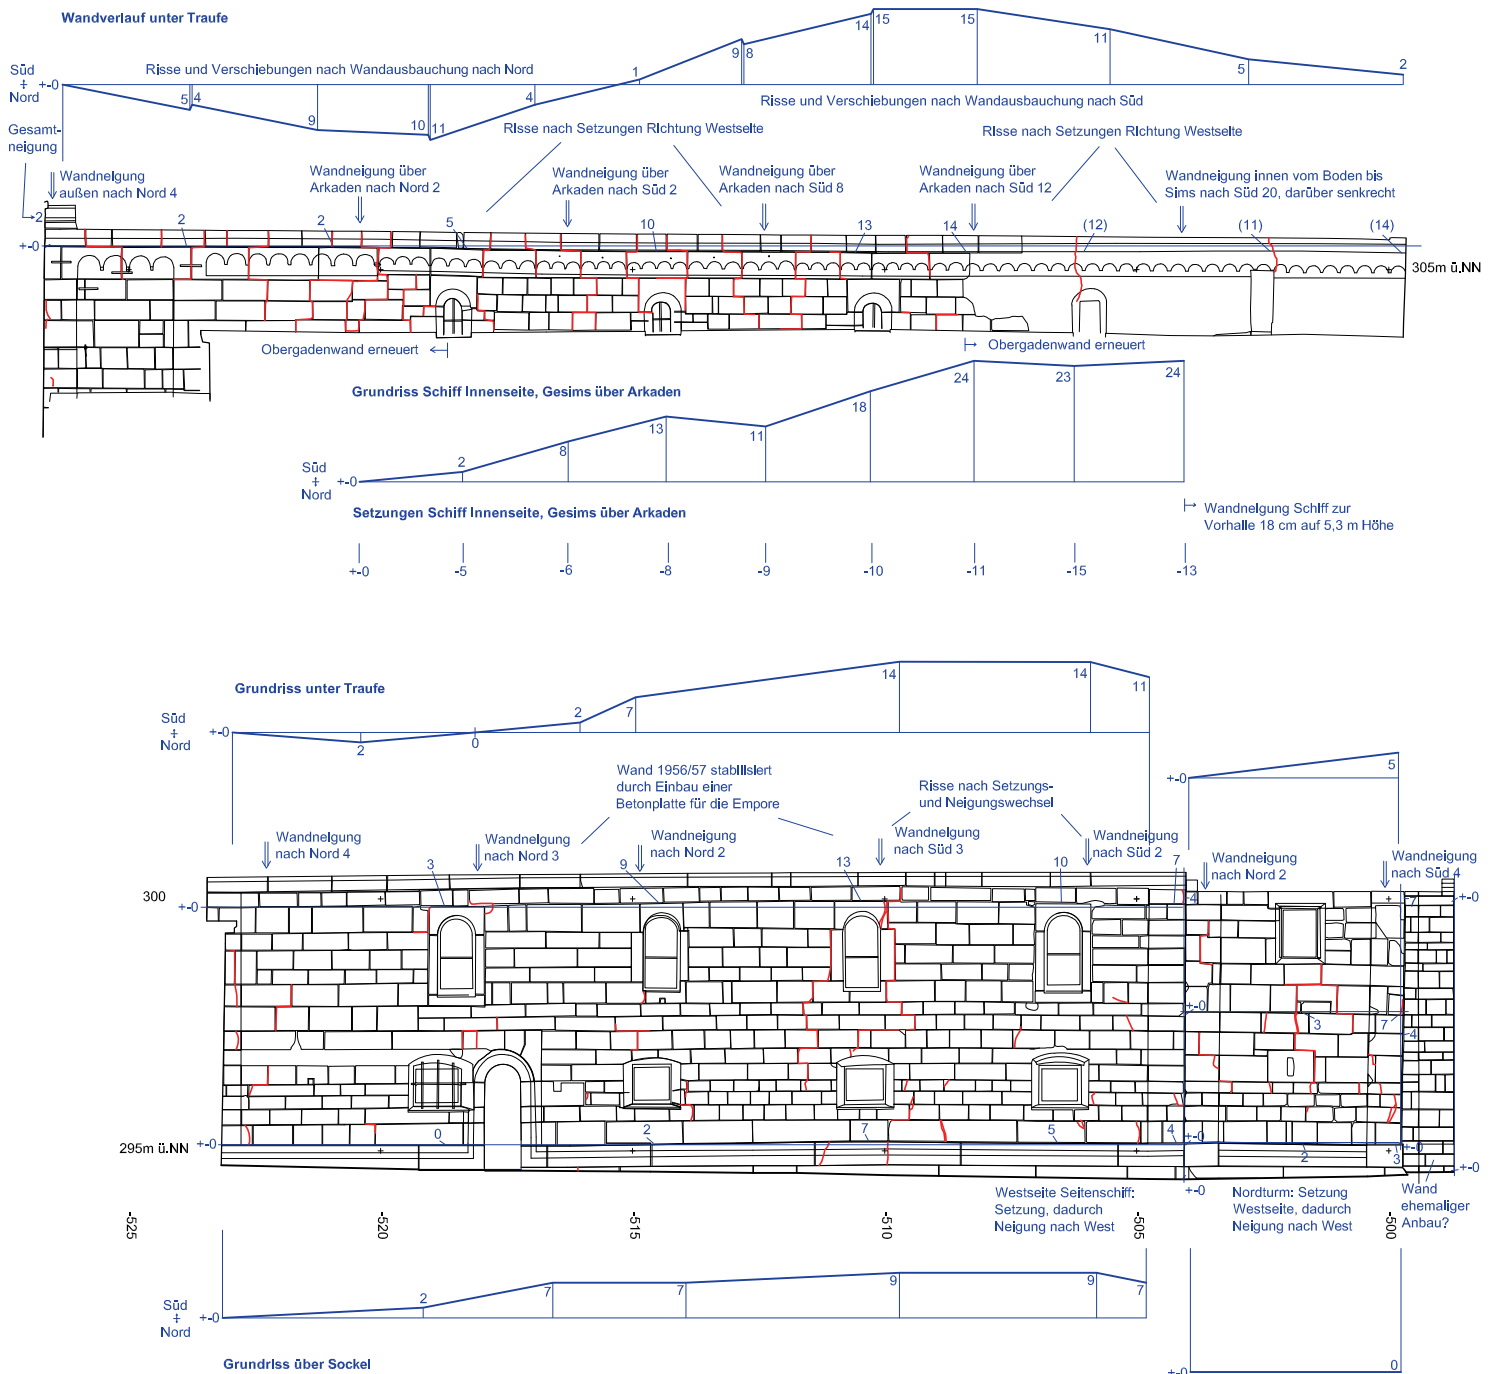
6 Ansicht Nord, Obergaden und Chor sowie Stumpf des Nordturms und Seitenschiff. Photogrammetrische Auswertung mit Verformungswerten (in cm), M. 1:150 (Grundrissabweichung gegenüber der Längsachse 10-fach überhöht), 2008/09 (photogrammetrische Planzeichnung Inphoris GmbH, Oberhaching, Verformungsmessungen Landesamt für Denkmalpflege).

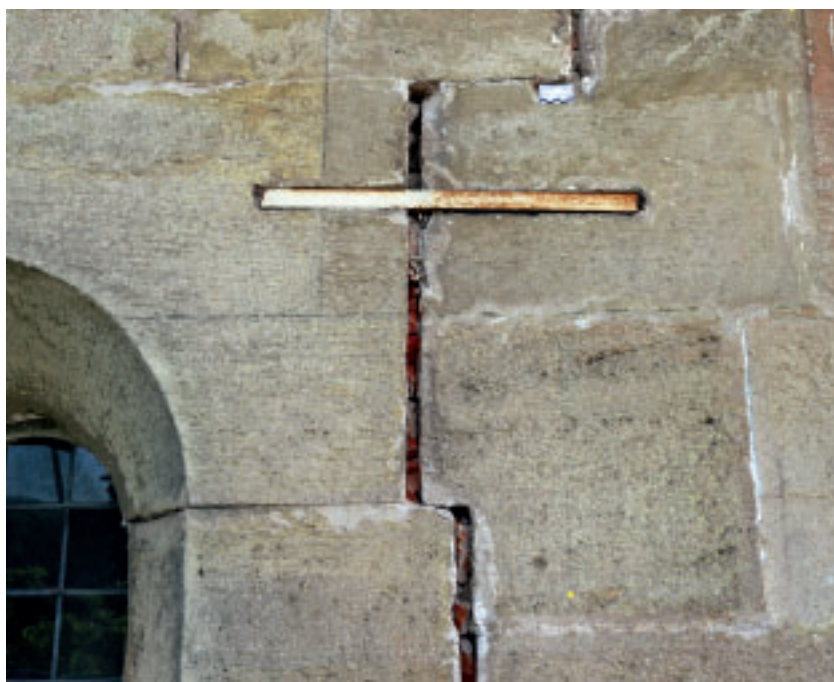
9 Obergaden Südseite, 2009. Ab 1870 wurden die Risse im Mauerwerk mit Eisenklammern gesichert.

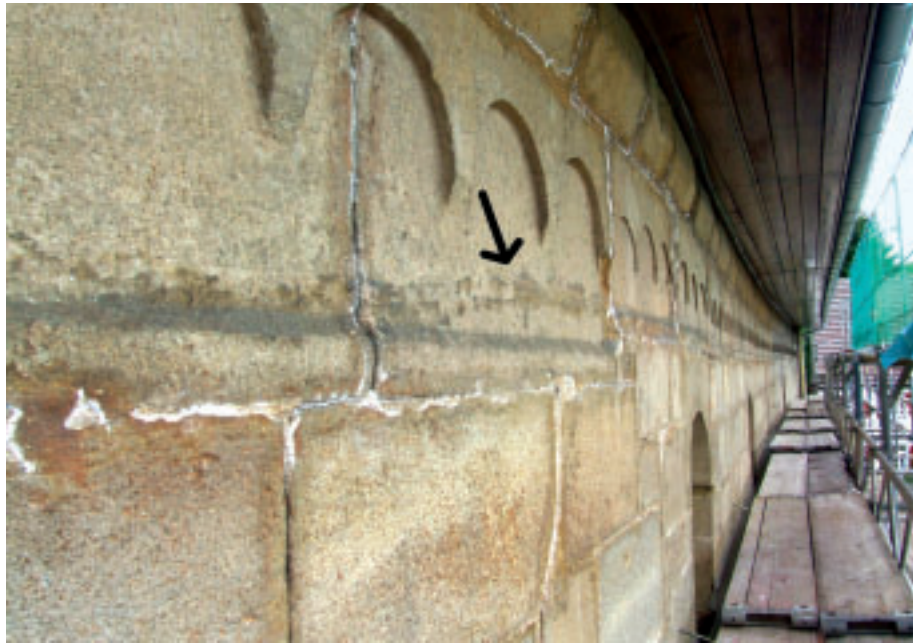
Die westlichen Obergadenbereiche des Langhauses wurden, wohl bedingt durch die Neigung des Westturms, auf einer Länge von ca. 8 m neu aufgemauert. Teile des Hauptdachs mussten wohl auch deshalb 1702 (dendrochronologische Datierung) erneuert werden (Abb. 3). Durch die weitere Neigung des Turms waren auch danach Lücken zum Turm und Risse in den Obergadenwänden entstanden, die immer wieder zugesetzt wurden. Die heutigen Verformungen sind in den photographisch gezeichneten Plänen dargestellt (Abb. 5, 6). Die südliche Obergadenwand baucht in der Mitte unterhalb der Traufe bis zu 24 cm nach Süd aus und ist zur Westseite durch die Turmneigung nach Süd verschoben. Risse und partielle Wandverschiebungen wurden ab 1870 mit Eisenklammern gesichert (Abb. 9). Dagegen zeigt die nördliche Obergadenwand einen s-förmigen Wandverlauf, die Ausbauchungen sind mit maximal 15 cm relativ gering. Auffallend sind hier eine Baunaht unter dem östlichen Fenster und eine andere Mauerwerksstruktur bis zur Ostseite; möglicherweise liegt auch hier ein statisch bedingter Umbau vor (Abb. 10).

10 Obergadenwand Nord, Blick von Ost, 2009. S-förmiger Wandverlauf aufgrund von Verformungen. Putzlinie als Anschlag eines früheren Seitenschiffdaches (Pfeil).

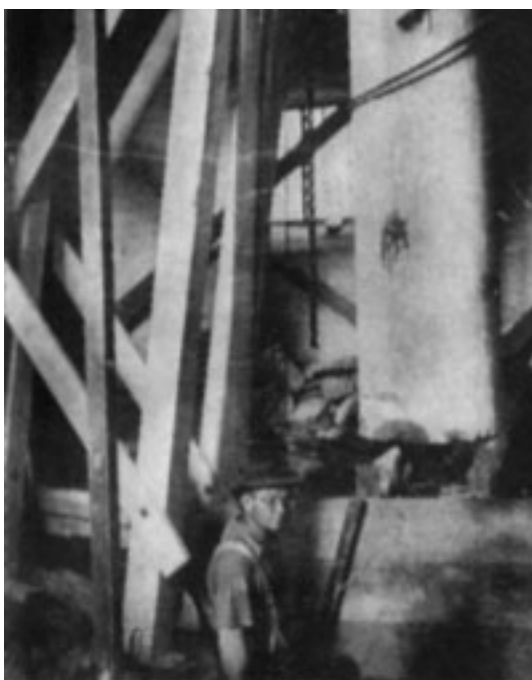
Die letzte statisch bedingte große Umbaumaßnahme wurde in den Jahren 1956/57 durchgeführt. Die Säulen der Arkadenwände im Kircheninneren waren aufgrund der Verschiebungen und Wandneigungen 8 bis 12 cm aus der Senkrechten. Im Zuge der Sanierung wurden zuerst die Seitenschiffemporen ausgebaut, danach die Säulen mittels aussteifenden Gerüsten und Flaschenzügen angehoben und auf neuen Fundamenten wieder ausgerichtet (Abb. 11). Im nördlichen Seitenschiff wurde eine Betonplatte als Horizontalscheibe gegen einseitige Verschiebungen eingebaut, welche gleichzeitig eine neue Empore trägt.

11 Kirchenschiff, Unterfangen und Ausrichten der Arkadensäulen, Aufnahme von Albert Lauffer, 1956.

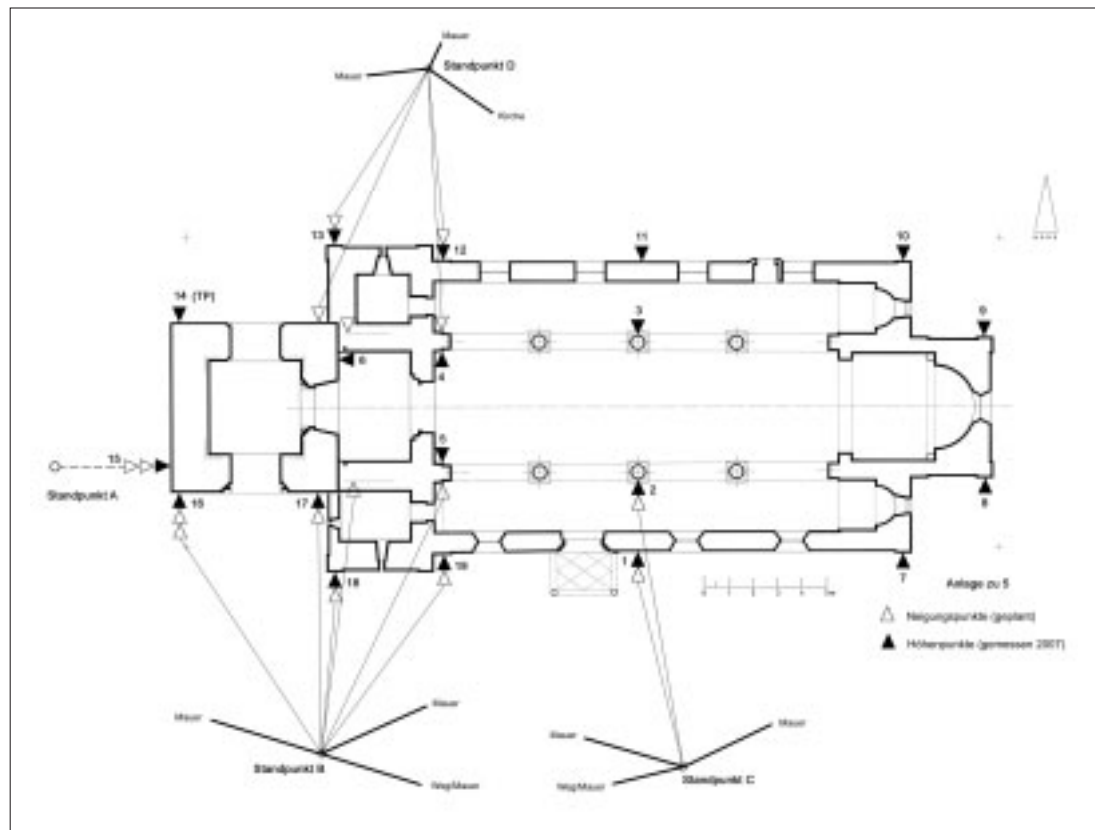
12 Grundriss mit dem Konzept zur messtechnischen Bauüberwachung, 2009. Beobachtet werden die Höhen durch Feinnivellements, die Turmneigungen durch Winkelmessungen und die Wandneigungen und -verschiebungen durch tachymetrische Messungen.

gen Verformungen und nicht zuletzt wegen der 1956/57 durchgeführten Sicherungsmaßnahmen ebenfalls als stabil bezeichnet. Die nördliche Obergadenwand steht trotz des s-förmigen Verlaufs sicher, da die Verformungen relativ gering sind. Als kritisch wird allerdings der Wandbereich über dem ehemaligen Nordturm mit Anschluss an den Westturm eingestuft. Hier haben sich auch noch in jüngerer Zeit Risse gebildet. In der westlichen Zone des südlichen Seitenschiffs und des Südturms belegen die Deformationen, verbunden mit Rissen aus jüngerer Zeit, dass dieser Bereich nach wie vor nicht zur Ruhe gekommen ist. Dasselbe gilt auch aufgrund der starken Verformungen für die südliche Obergadenwand und insbesondere für den Anschlussbereich zum Westturm. Der Westturm hat sich zwar nach 1958, entsprechend den bisher möglichen Messungen, nicht weiter geneigt, muss aber wegen seiner Schiefstellung als kritisch eingestuft werden. Basierend auf diesen Erkenntnissen wurde das bisherige Bauüberwachungskonzept erweitert. Die Übergangsbereiche von der Kirche zum Westturm sowie die Mitte der Südfassade werden nun mit weiteren 19 Beobachtungspunkten durch tachymetrische Messungen überwacht. Durch zeitversetzte Beobachtungen können Neigungsänderungen und Verschiebungen mit einer Genauigkeit ab 5 mm und relative Differenzen zwischen benachbarten Punkten ab 3 mm ermittelt werden (Abb. 12). Die Messpunkte wurden während der Baumaßnahme des Jahres 2009 montiert und zu
