Die Reithalle bei Schloss Taxis in Dischingen-Trugenhofen Eine Restaurierungsgeschichte

Denkmalpflegerisches Konzept – Ausgangspunkt und Zielsetzung

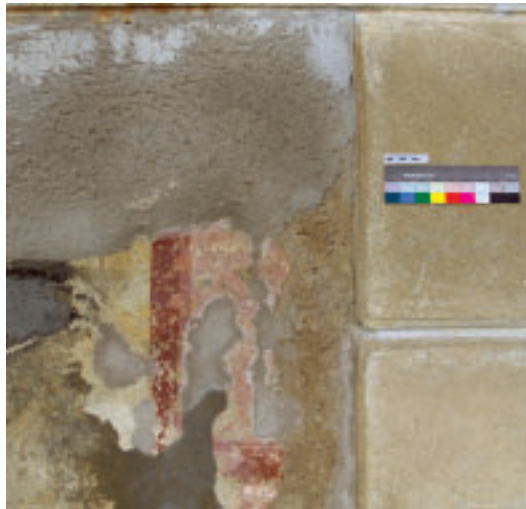
7 Südfassade, Eeklisene oben rechts: Die gemalten Eckquader der Barockfassung, überdeckt von der schmälere Putz-Lisene der 1870er Jahre. Die Ausbrüche innerhalb der Malerei sind bereits restauratorisch gekittet. In den großen Fehlstellen oberhalb ist bereits der aufgeraute Grundputz zu erkennen.

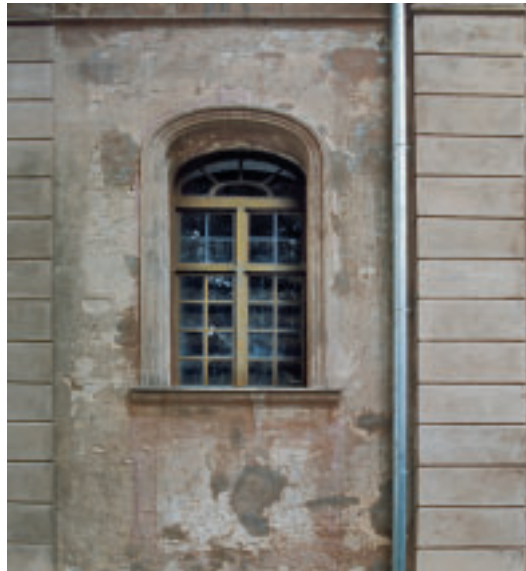
In der Bestands- und Zustandskartierung konkretisierte sich der augenscheinliche Eindruck von der Putzsituation: Der erhaltene barocke Nordseitenverputz zeigte eine Vielzahl von Fehlstellen mit Ausbrüchen meist bis auf das Mauerwerk und massive Schadensbilder. Der Grund hierfür lag in der ständig einwirkenden Feuchtigkeit, die nicht zuletzt wegen der mittlerweile dicht anstehenden Bäume nie abtrocknen konnte und zu Frostschäden im Winter führte. Deutlich besser waren die Süd- und am besten die Ostseite erhalten. Kein Altbestand fand sich unter dem Neuputz der Westseite.

8 Nordseite, Wandfeld links der Eingangsnische im Vorzustand: größtenteils die schadhafte, wieder freigewitterte Farbfassung des Barock, mit zahlreichen zementhaltigen Putzergänzungen des letzten Jahrhunderts.

Das Restaurierungskonzept sah vor, schadhafte jüngere Putzergänzungen beziehungsweise Überdeckungen zu entfernen, vor allem diejenigen mit hohem Zementanteil, sofern dies ohne Beschädigung der älteren Oberflächen möglich war. Da dies nur mechanisch und sehr behutsam durchgeführt werden konnte, war der Aufwand erheblich.

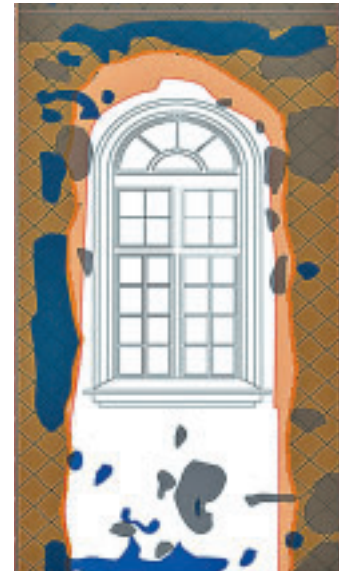
- Fehlbereich
- Zementergänzung
- gefährdete Zone
- Anböschung
- Putz abgenommen

9 Kartierung von Bestand und Zustand der Mörtel.

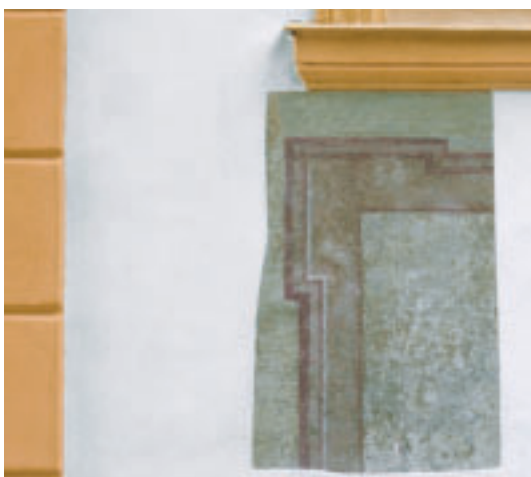
10 Nordseite, Wandfeld links der Eingangsnische, Endzustand: Sichtfenster auf die Architekturmalerei von 1775 – Werksteinimitation.

Nach der jetzigen Instandsetzung blieb an der knapp 360 m² großen Nordfassade ungefähr die Hälfte von den 210 m² des überkommenen, jedoch stark geschädigten Barockputzes erhalten, der komplett gefestigt wurde. Vom reichlichen und intakter überlieferten Altputz der Südseite blieben vier Fünftel, von demjenigen der Ostwand nahezu aller erhalten. Auch der Festigungsaufwand konnte hier reduziert werden.

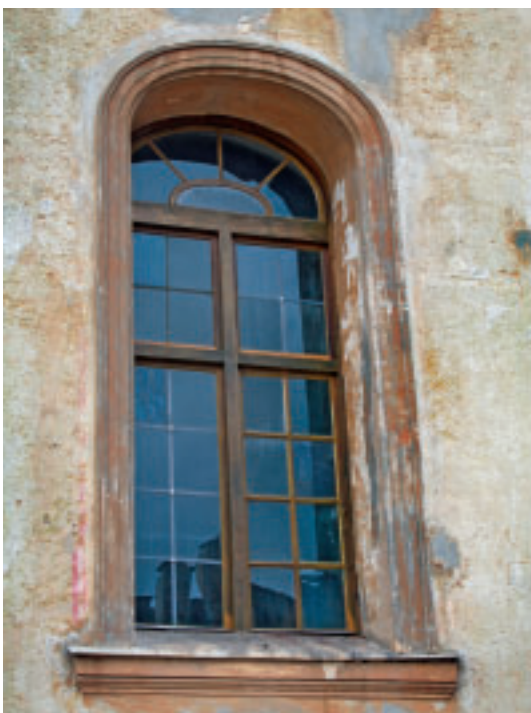
Die Fenster haben außen eine klare, kantige Gliederung. Zum Rauminnen hin ist das Kämpferholz gefällig profiliert, die Flügelkanten sind gefast. Die unteren Querhölzer der Fensterflügel besitzen keine Wetterschenkel, wodurch bei Schlagregen und Winddruck das Wasser ungehindert nach innen laufen kann. Eindringender Schlagregen sowie das durch die Nutzung des Gebäudes in großem Umfang anfallende Kondenswasser werden in einer Blechwanne gesammelt. Sie ist am unteren, waagerechten Rahmenholz angebracht, hat einen relativ großen Querschnitt und leitet das Wasser über Ablaufröhrchen nach außen.

Dieses Prinzip kann durchaus funktionieren, erfordert jedoch einen hohen Wartungsaufwand, der in diesem Falle nur unter erschwerten Bedingungen zu leisten ist: Die Fenster liegen ca. 5 m über dem Hallenboden.

15 Schwitzwasser und Regenwasser wird innen in einer Wanne gesammelt und nach außen über Ablaufröhrchen abgeführt.

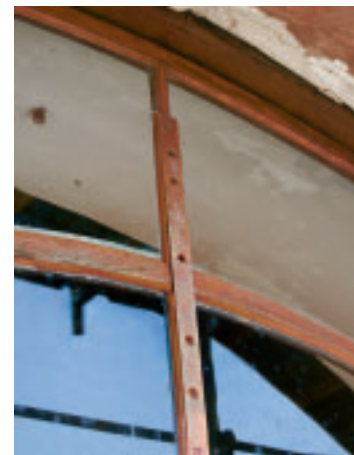
17 Bereits bestehende Reparaturen und Sicherungen wurden belassen.
