Er trotzte Blitzschlag, Brand und Erdbeben Neue Hinweise zur Baugeschichte des Turmhelms der Marienkirche in Reutlingen

Till Läßle/Harald Weiß

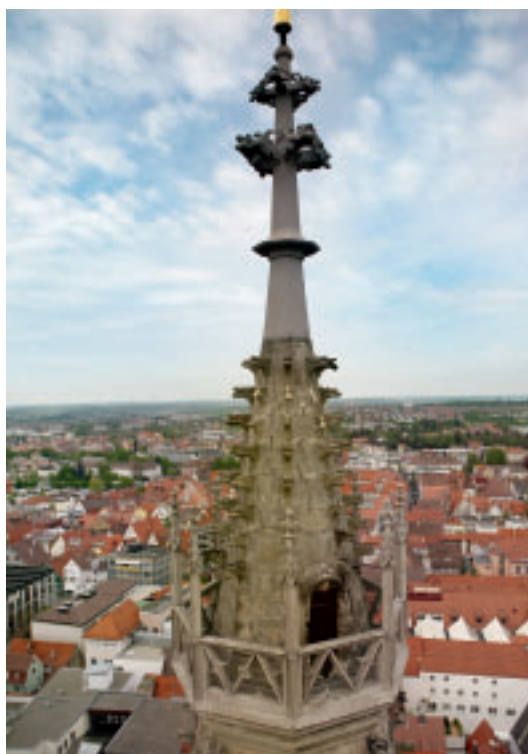
1 Spitze des Turmhelms, Foto des Vorzustands 2007.

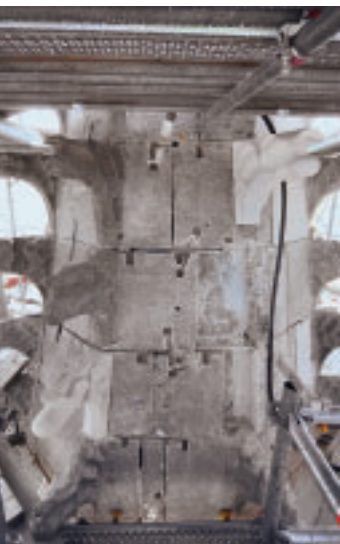
rischen Maßnahmen begonnen. Seit 2007 wird der Turmhelm wieder restauriert, dabei mussten manche der stark korrodierten mittelalterlichen Steinklammern ersetzt sowie einige Steinauswechslungen vorgenommen werden (Abb. 3).

3 Turmdetail mit aktuellen Maßnahmen, 2009.

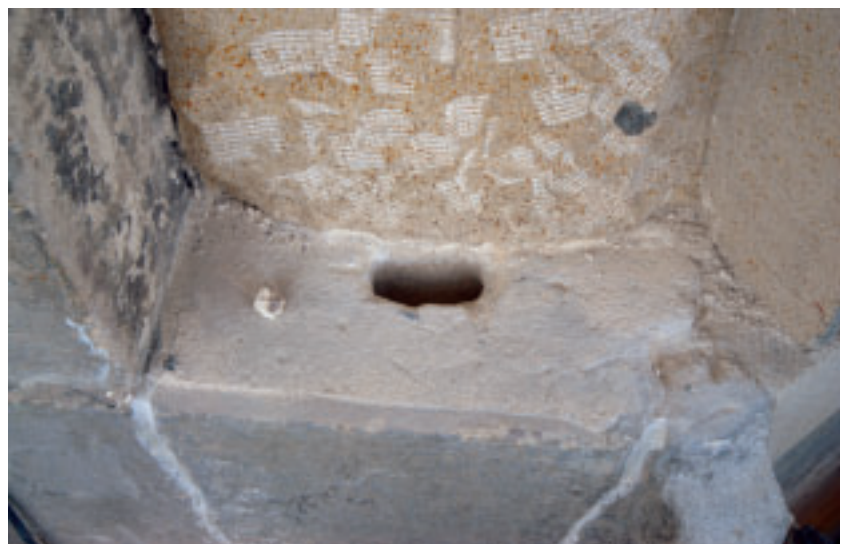
typen kamen demnach am Turmhelm zum Einsatz. Münzgroße Vertiefungen in der Mitte von Vorder- und Rückseite weisen auf die Verwendung einer einfachen Steinzange hin. An einigen Steinen fanden sich jedoch auch tiefe Ausarbeitungen im Schwerpunkt auf der Oberseite. Bei näherer Betrachtung ließen hier die nach innen laufenden, schwalbenschwanzförmigen Ausarbeitungen mit kleiner Mittelrhebung nur die Verwendung eines so genannten Spreizwolfs, also einer Innenzange, zu (Abb. 5).

5 Ausarbeitung auf der Fugenfläche für einen Spreizwolf, 2009.

Wie soll aber das Versatzverfahren gedeutet werden, wenn sich an einem Werkstück nun beide Zangenlochtypen befinden? Einzig mögliche Erklärung für diesen Befund ist ein Ab- und Wiederaufbau der Turmspitze, bei denen eine andere Steinzange als beim Bau verwendet wurde. So lassen sich nicht nur Aussagen über den Umfang des Wiederaufbaus – und damit zu den Schäden – machen, sondern auch die Steinzangen zeitlich relativ zuordnen. Es ist anzunehmen, dass beim Wiederaufbau der technisch ausgefeiltere Spreizwolf zum Einsatz kam.

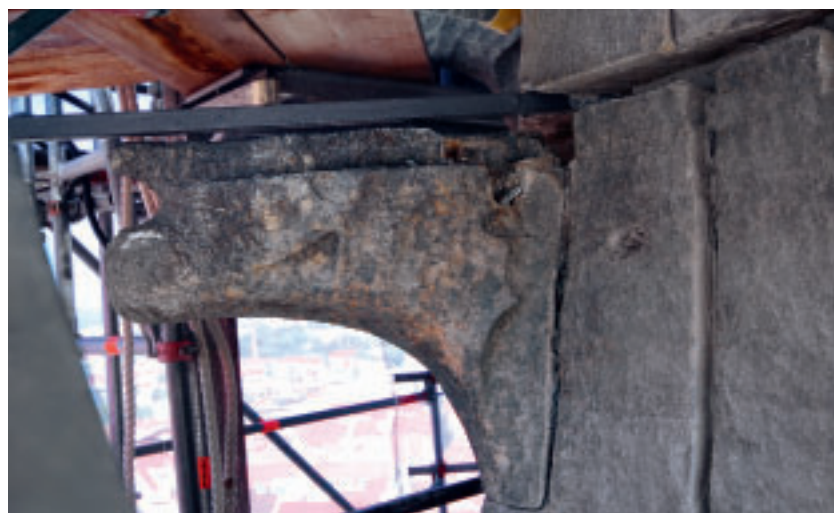
7 Krabbe an der Südwestecke des oberen Turmhelms.

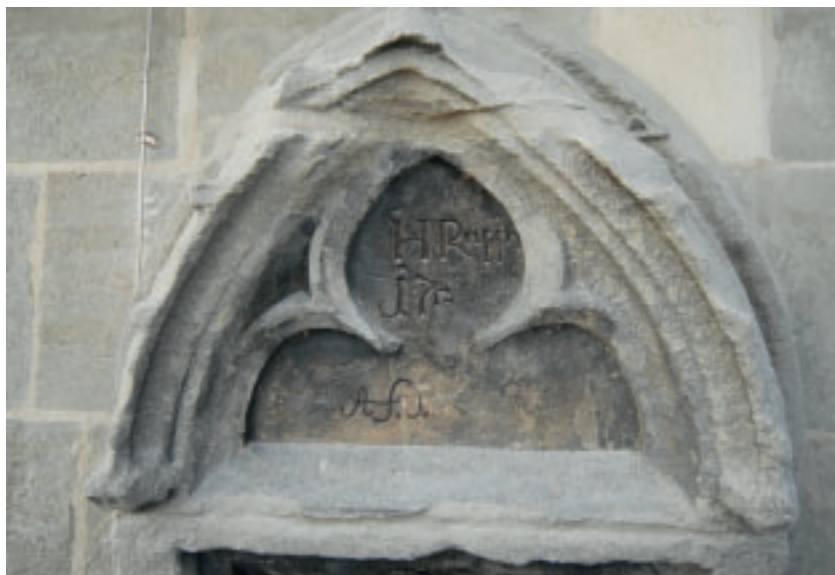
Am Turmhelm haben sich mehrere Inschriften von Bauhandwerkern erhalten. Sie sind Zeugnis der einsetzenden Unterhaltungsarbeiten. Unterhalb des oberen Umganges befindet sich der in Stein eingemeißelte Schriftzug „IOHANNES RUPP.1788“, im Sturzstein der Türen zu den Umgängen „H. Rupp 17[.]“ (Abb. 8).

8 Türsturz mit Inschrift, 2010. Südostseite, unterer Umgang.
