Die Stuben des ehemaligen Wirtshauses „Weißer Ochsen“ in Offerdingen

Bestandsaufnahme und restauratorische Voruntersuchung

Jürgen Felbinger

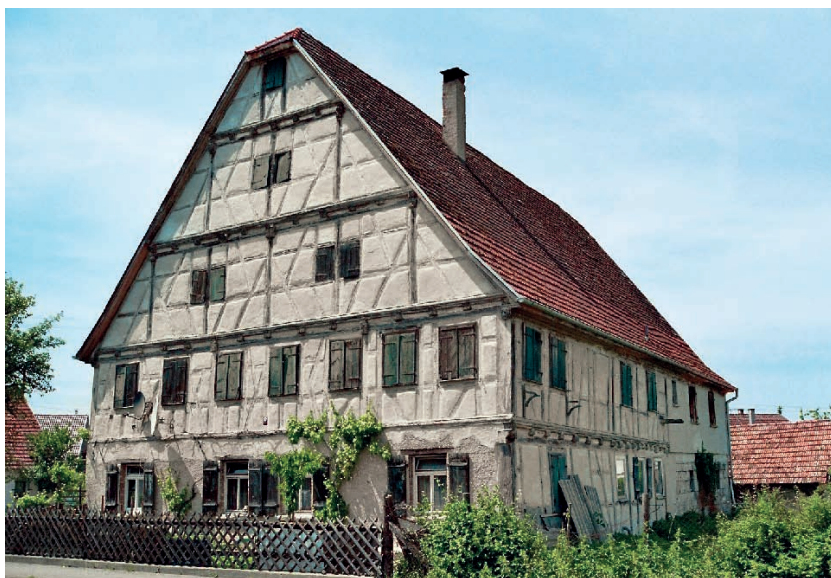
1 Gasthaus „Weißer Ochsen“, Ostansicht von 2007.

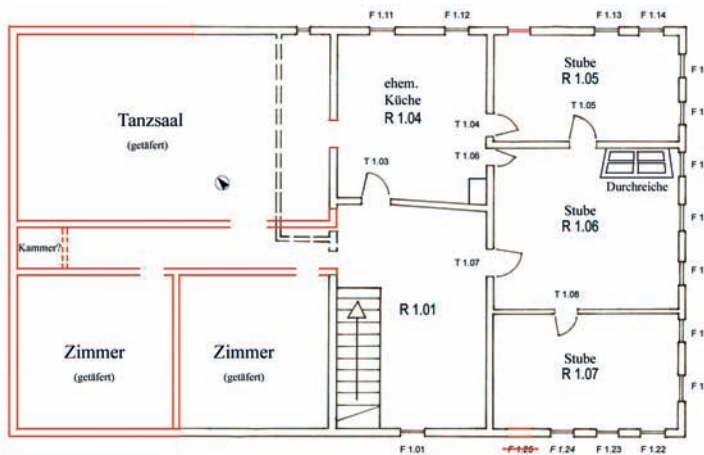
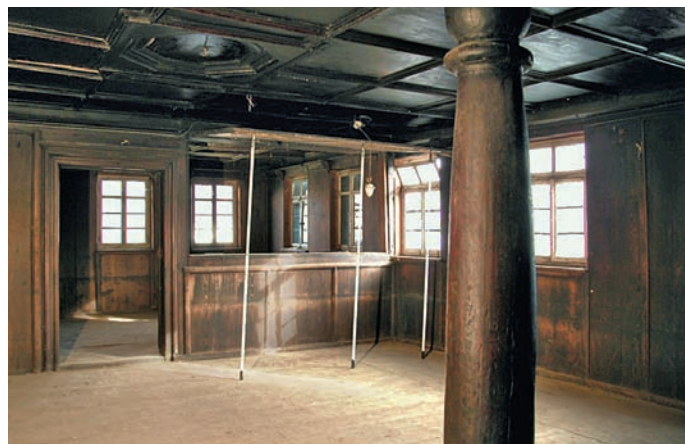
2 Lage der getäferten Wirtsstuben: südöstliche Ausrichtung; R 1.05 bis 1.07. Rote Markierungen: Lage eines ehemaligen Tanzsaals sowie zwei weiterer (Gast-?) Räume.

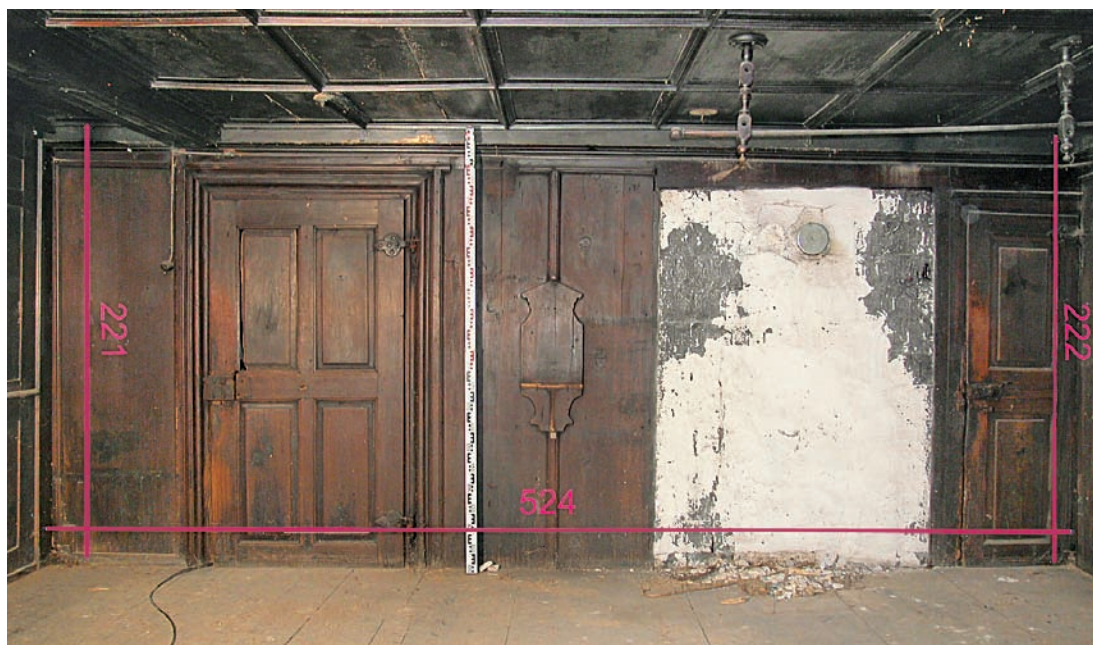
3 Ansicht von Stube 1.06 nach Nordosten, zu Stube 1.05 (vgl. Abb. 2.).

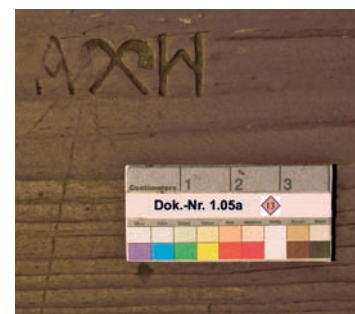
6 Östliche Stube, Kaminfegermotiv samt Initialen, sehr wahrscheinlich Andreas Hayes um 1840.

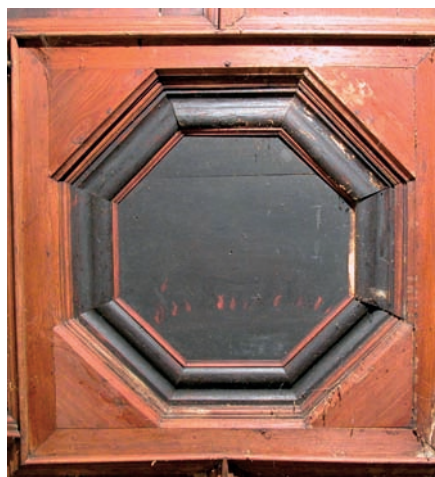
Bis auf die Schadensbereiche der Stubendecken erscheinen die Oberflächen nach wie vor in ihrem tiefen warmen Farbton. Die achteckigen Deckenfelder sowie die diese umrahmenden karnisförmigen Profile der südlichen und östlichen Stube sind mit einer matten schwarz-bläulichen Substanz überzogen. Ein erkennbarer Pinselduktus sowie Bereiche, in denen die dunkle Fassung über die Profile hinausreicht, lassen auf Übermalungen schließen. Dennoch sind die Konturen der darunter befindlichen Ochsendarstellung noch erkennbar (Abb. 7).

7 Südliche Stube, achteckiges Deckenfeld in der Raummitte mit übermaltem Ochsenmotiv.

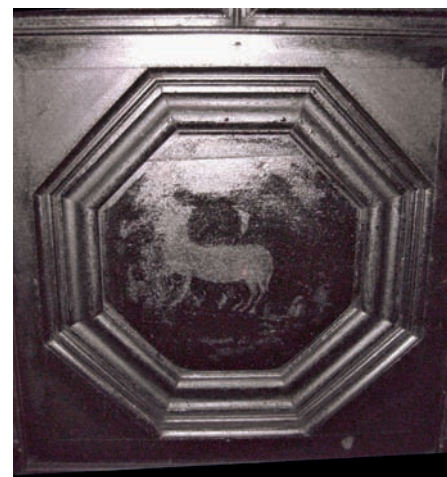
Die mittlere Stube zeigt auf der Decke und zuweilen auf den Unterseiten der Gesimsbretter einen schwarzen, sehr dicken, glänzenden Belag. Dieser liegt unregelmäßig auf, wirkt pustelig und ist sehr hart und spröde. Trotz seiner hohen Deckkraft ist das Tiermotiv aufgrund unterschiedlicher Glanz- und Lichtbrechungsgrade auch hier noch zu erkennen. Interessanterweise handelt es sich hier nicht um Darstellungen von Ochsen, sondern um ein Lamm oder Reh (Abb. 8).

Der schwarze Belag der Raumdecke der mittleren Stube ließ sich dank Infrarotspektroskopie eindeutig als ein später aufgetragener harzhaltiger Anstrich identifizieren. Somit konnte ausgeschlossen werden, dass es sich um Verbrennungsprozesse aus dem ehemaligen Ofen oder der angrenzenden Küche handelte.

8 Mittlere Stube, Decke mit schwarzem Anstrich, Darstellung eines Lamms (?).

Nachdem mithilfe der Lösungsmitteltests geeignete Medien zur möglichen Entfernung des schwarzen Anstriches geprüft worden waren, musste ein Verdickungsmittel gefunden werden, damit das Lösungsmittel nicht zu schnell verdunstete. Ferner sollte die Möglichkeit, vor Ort und „über Kopf“ zu arbeiten, ausprobiert werden. Aufgrund der Transparenz und der damit verbundenen verbesserten Kontrollierbarkeit wurden Gele bevorzugt. Im günstigsten Falle sollte das Gel dafür sorgen, dass das Lösungsmittel lediglich auf den schwarzen Belag einwirkt, nicht jedoch den zu erhaltenden unteren Überzug angreift. Ein Versuch mit Klucel MF, gelöst in Ethanol und Aceton im Verhältnis 50:50, das „über Kopf“ angewendet wurde, zeigte nach anschließender Nachreinigung mit Ethanol ein sehr zufrieden stellendes Ergebnis. Der schwarze Anstrich scheint restlos entfernt und der darunter liegende Überzug unbeschädigt zu sein (Abb. 9). Allerdings ginge es bei einer gewünschten Abnahme des Anstriches um insgesamt ca. 30 m². Es wäre in diesem Falle unbedingt nötig, ein größeres Probefeld anzulegen.

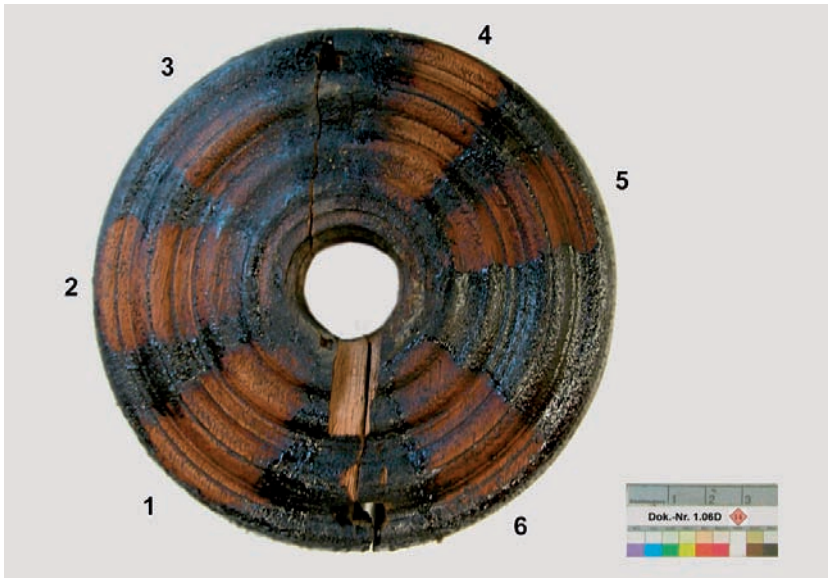
9 Tests mit Lösemittelgelen zur Abnahme des schwarzen Anstrichs.
