„O GOTT GIEB ALZEIT ZV VNSERM KLANG IN YSNI DEINEN GVETHEN FORTHGANG“

Über die Wiederherstellung des barocken Geläuts in der evangelischen Kirche St. Nikolai in Isny (Landkreis Ravensburg)

Helmut Morlok

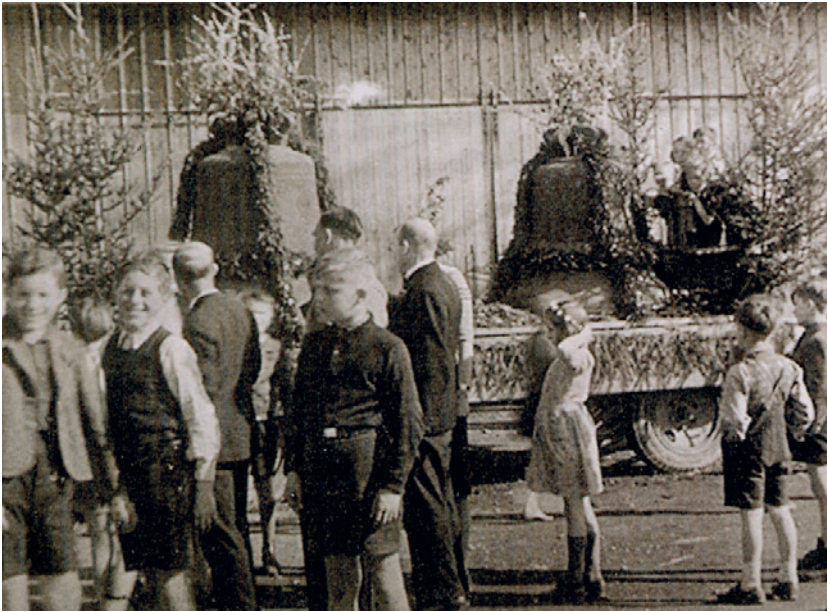
6 „Heimkehr“ der Glocken nach dem Zweiten Weltkrieg.

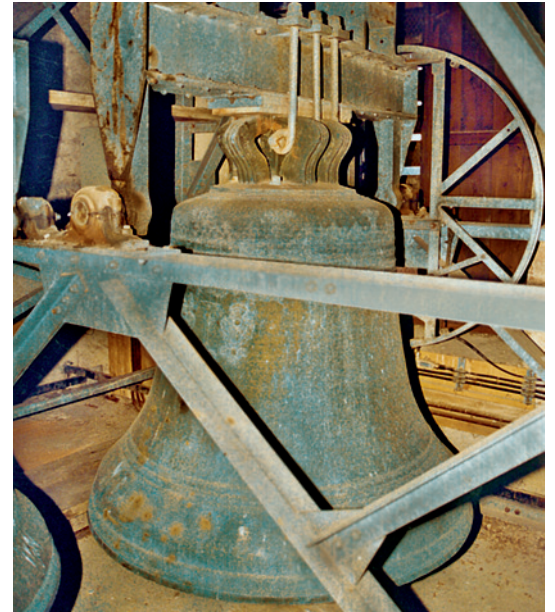
7 Detail des Stahlglockenstuhls mit Glocke an gekröpftem Joch.

Außerdem versuchte man, den Turm mit vier Ringurten aus Stahlbeton und einer Rissverpressung mit Torkretbeton (Spritzbeton) und Dübeln zu stabilisieren (Abb. 8). Zwar ließ sich durch den Einbau der gekröpften Stahljoche der Abstand zwischen Glockenschwerpunkt und Jochlagerachse verringern und so die auf den Turm wirkenden Kräfte reduzieren. Jedoch erfuhren die Glocken selbst eine kräftemäßige Überlastung. Es bestand die Gefahr von Riss- und Bruchbildungen (Abb. 7).

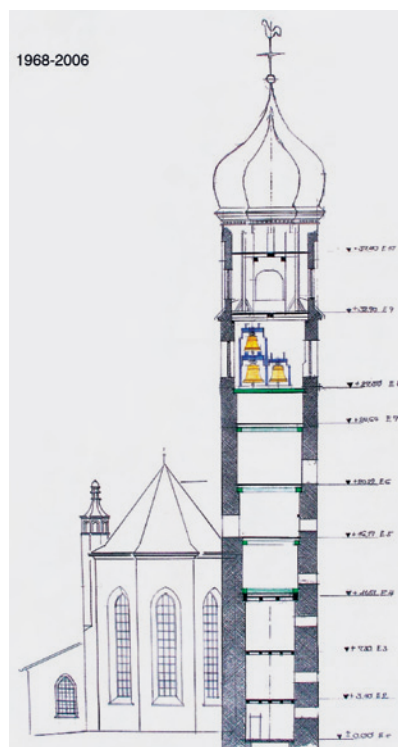
8 Glockenstuhl mit Glocken zwischen 1968 und 2006.

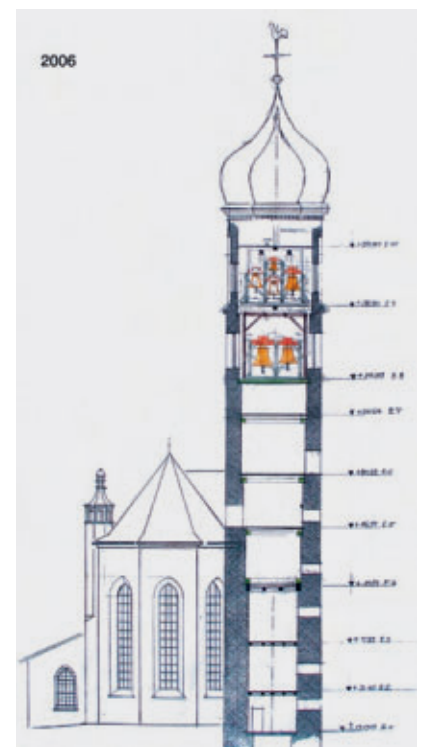
9 Teilrekonstruktion des Glockenstuhls mit Glocken 2006.

Nach einem Detailaufmaß des Turmes wurden entsprechend den bauhistorischen Befunden und anhand von Vergleichen mit erhaltenen hölzernen Glockenstühlen aus dem 17. Jahrhundert der obere und der untere Glockenstuhl konstruiert. Während der untere Stuhl quadratisch ausgebildet wurde, weist der obere einen achteckigen Grundriss auf. Beide Glockenstühle für maximal sechs Glocken wurden auf Neoprenlagern schwingend gelagert (Konstruktion und Ausführung: Glockengießerei Bachert, Karlsruhe). Dank der Heimholung der 1942 nach Kißlegg transportierten „Abendmahlsglocke“ konnte das Isnyer Geläut von Rosier wieder vollständig zusammengeführt werden. Die Kißlegger Gemeinde erhielt eine vertraglich vereinbarte Ersatzglocke. Mit Ausnahme der „Abendmahlsglocke“ zeigten die Glocken trotz veränderter Aufhängung und des elektrisch gesteuerten Läutewerks keinen gra-

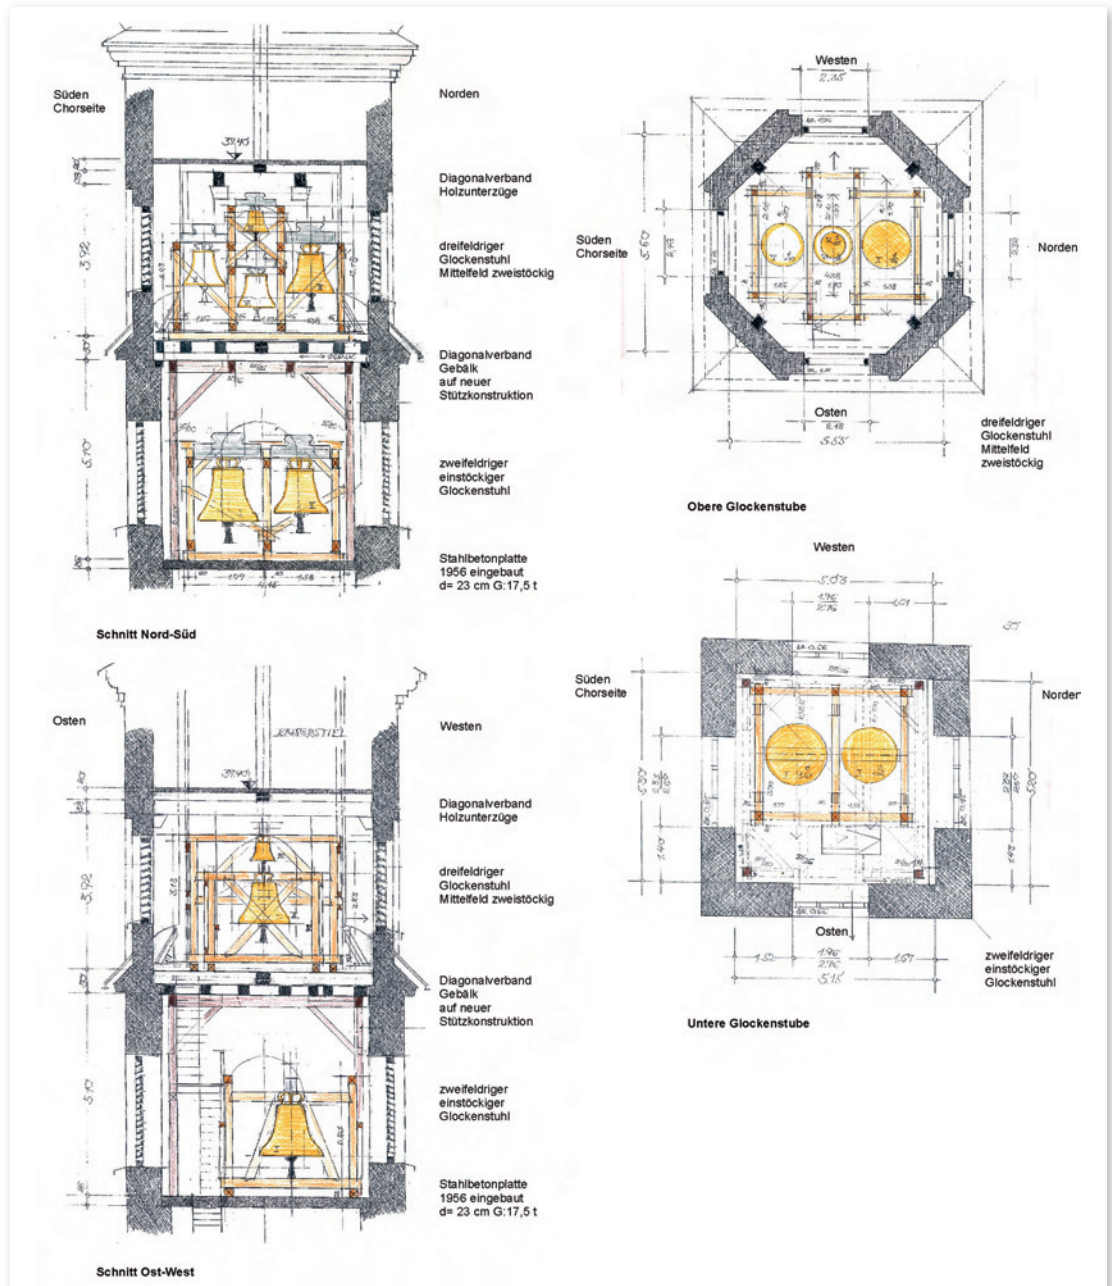
10 Grundrisse und Schnitte des Glockenstuhls mit Glocken 2006.

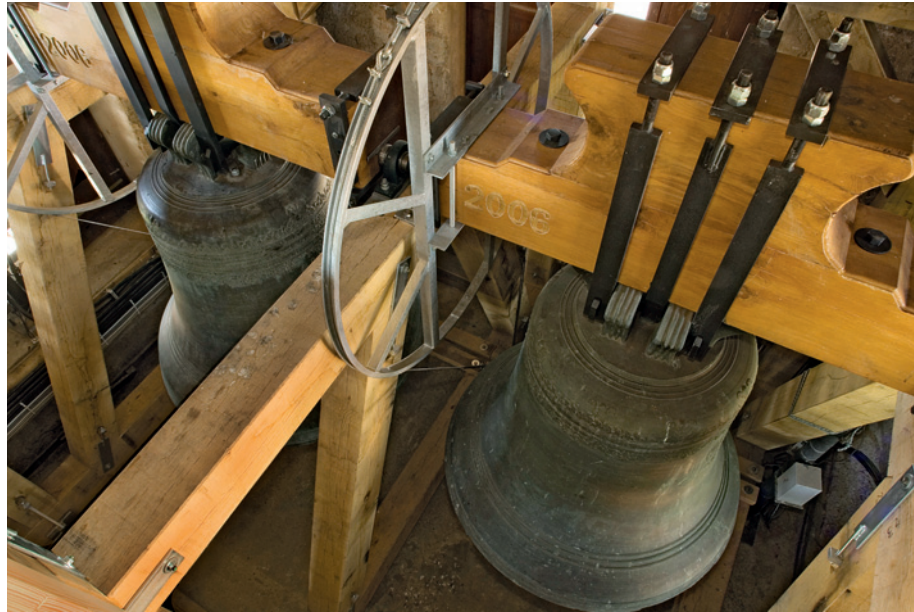
11 Große Glocke und Zwölfuhrglocke in der unteren Glockenstube.
