Hockenheim – St. Georg

Konservierung und Restaurierung von Raumfassung und Wandgemälden

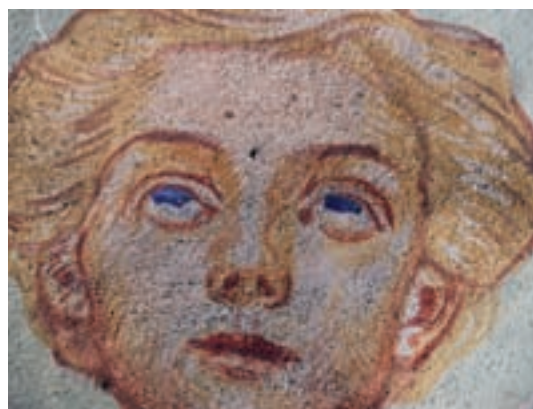
1 Kopf des Evangelisten Matthäus aus dem Chorgewölbe, die Vorzustandsaufnahme zeigt die Malschichtoberfläche mit dem aufliegenden rußhaltigen Schmutzbelag.

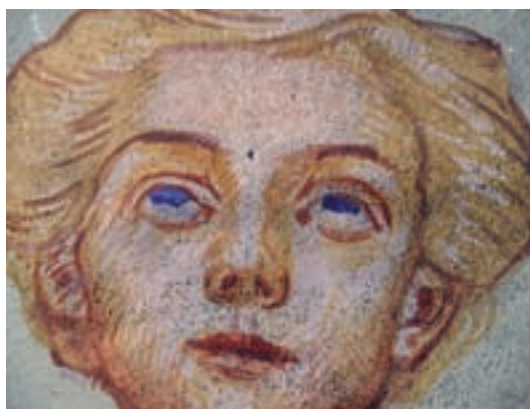
2 Gleicher Bildausschnitt wie Abb. 1 nach der Reinigung.

Für die Reinigung der teils extrem empfindlichen Malschichten erwies sich ein berührungsfreies Abblasverfahren mit Niederdruck-Luftdüsen bei einem individuell geregelten Arbeitsdruck zwischen 0,1 und 3 bar als besonders geeignet. We-

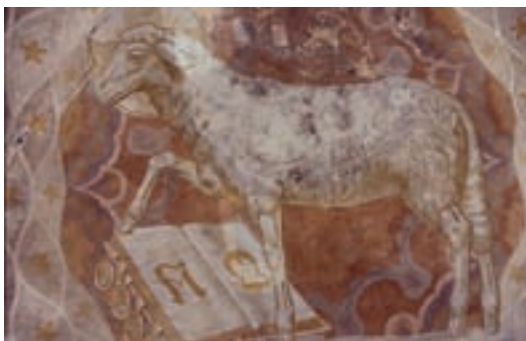
5 Wasserschaden im Bereich des Apokalyptischen Lamms im Chorgewölbe vor der Restaurierung.

Durch die immer wiederkehrenden Undichtigkeiten in der Schieferdachdeckung, bereits 1918 fand ein Sturmschaden Erwähnung in den Bauakten, sind an den Gewölben und auch am Chorbogengemälde etliche Wasserschäden entstanden (Abb. 5 neben Abb. 6). Malschicht und Putz sind in diesen Bereichen aufgrund von Salzkristallisation beschädigt.

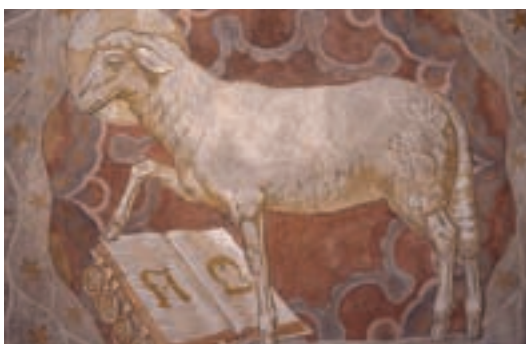
6 Das Apokalyptische Lamm im Chorgewölbe nach Reinigung, Malschichtsicherung und Retusche. Durch den Einsatz von besonders feinen Luftdüsen mit reduziertem Luftdruck konnte auch dieser stark geschädigte Malschichtbereich gereinigt und durch eine Punktretusche ergänzt werden.

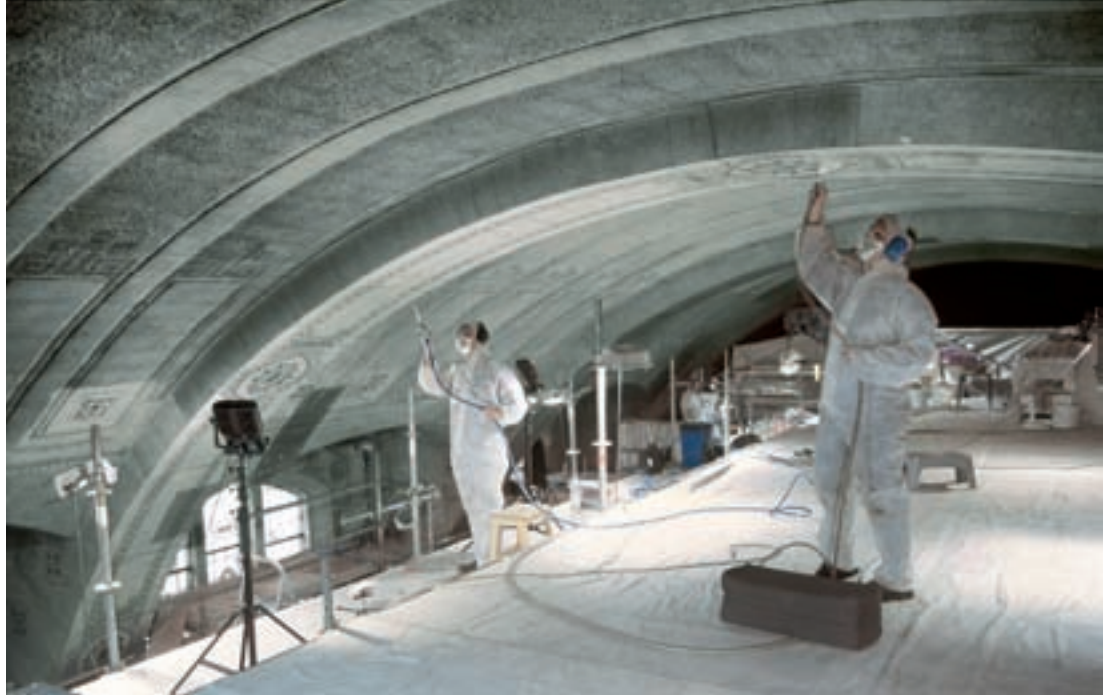
7 Reinigung mit Niederdruckluftdüsen im Hauptschiffgewölbe.

Ganz wesentlich für das Gelingen der Maßnahmen war die Arbeitseinrichtung mit Tageslichtausleuchtung und Stromversorgung auf allen Gerüstebenen. Alle Gerüstflächen waren mit weißem Vlies ausgelegt, das regelmäßig abgesaugt und gegebenenfalls ausgetauscht wurde, um die Arbeitsbereiche sauber zu halten (Abb. 7).

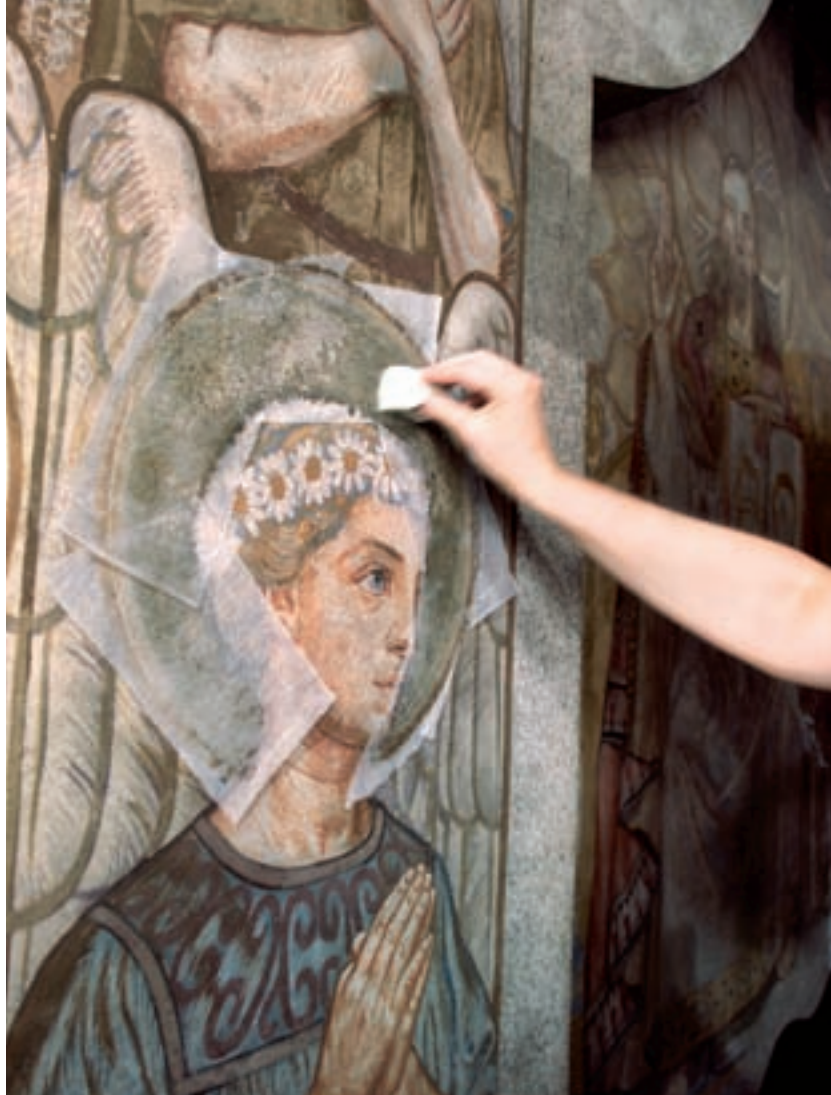
8 Chorostwand mit Detail aus der Engelsdarstellung während der kombinierten Festigung und Reinigung. Nach dem Auftrag des Festigungsmittels über Japanpapierkaschierung werden die Malschichtoberfläche feucht gereinigt und Schmutzpartikel durch das Papier entfernt. Restverschmutzungen bleiben am Papier haften, während Malschichtschollen am Putzträger verbleiben.

Die lokal auftretenden schollen-, blasen- oder schuppenförmigen Malschichtablösungen wurden über Japanpapierauflagen mit Festigungsmittel behandelt. Durch Betupfen mit speziellen Schwämmchen können dabei aufstehende Schollen niedergelegt werden (Abb. 8). Als Klebemittel kamen im Bereich der Raumfassung in Chor und Hauptschiff ein Algenleim, im Bereich der Wandgemälde Polyvinylalkohol in wässriger Lösung zum Einsatz.

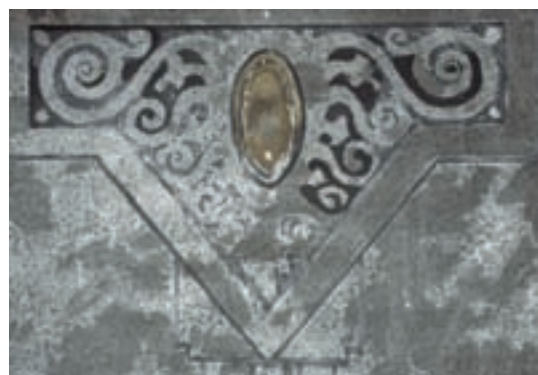
9 Bekrönung der Fenstereinfassung im Hauptschiff, drittes Joch, Nordwand, Zustand nach der Niederdruckluftreinigung mit irreversibel verdunkelten Altretuschen einer früheren Restaurierung.

Innerhalb der erhaltenen originalen Raumfassung wurden kleinere Fehlstellen und Reduzierungen mit Farbpunkten unterschiedlicher Dichte in Gouachetechnik gesetzt. Damit entstand ein gleichmäßig geschlossenes Erscheinungsbild. Dennoch sind diese Retuschen aus nächster Nähe mit bloßem Auge als Ergänzungen zu identifizieren. Gedunkelte Farbausbesserungen vergangener Restaurierungen und größere Fehlstellen wurden in der historischen Fasstechnik in den Bestand integriert (Abb. 9, 10).

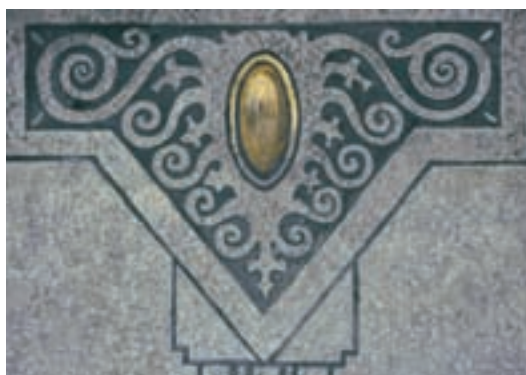
10 Ausschnitt wie Abb. 9 nach der Restaurierung im retuschierten Zustand.

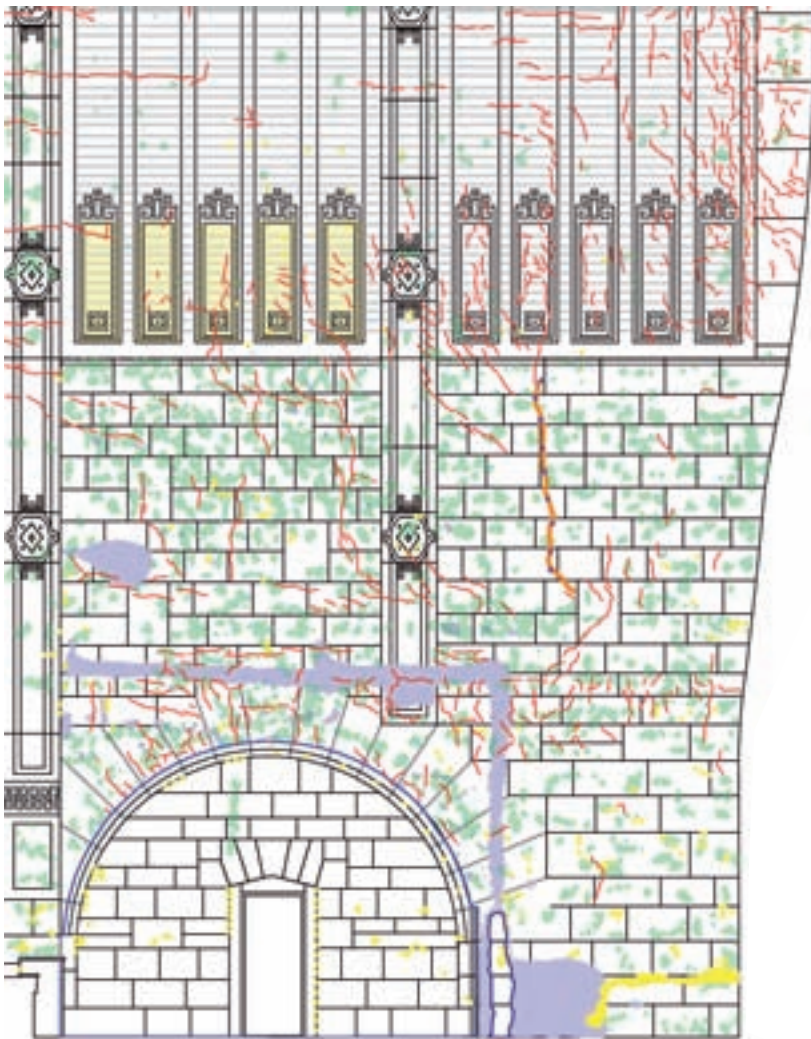
11 Ausschnitt aus der Dokumentation mit der Kartierung von Fotoausschnitten, Rissen und Maßnahmen (Putzsicherung, Rissbehandlung, Kittungen, punktuelle Retuschen, großflächige Retuschen, Integration von Altretuschen, Integration von Übermalungen).
