# Von der Zehntscheune mit Kelter zum Fotoatelier mit Pferdestall

## Rettungsaktion für die Kelter in Ilsfeld- Helfenberg

Angelika Reiff

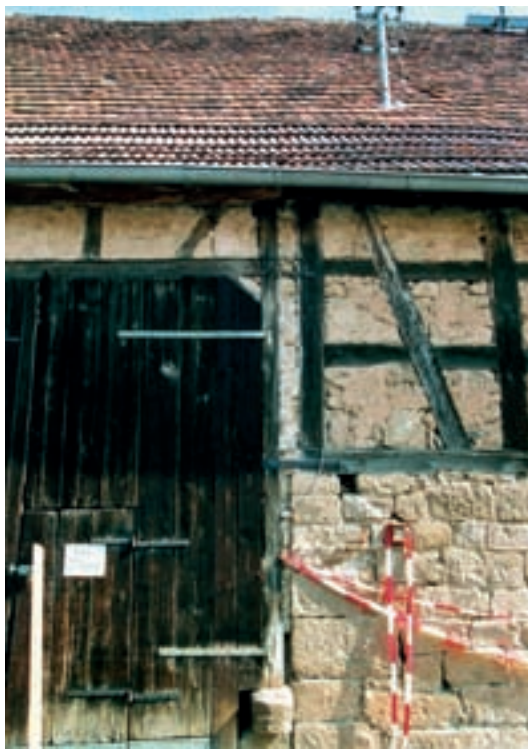
3 Schäden im Fachwerk des Westgiebels.

Nicht nur bei den Denkmalbehörden, sondern auch innerhalb der Ilfelder Gemeinde regte sich jedoch Widerstand gegen den geplanten Abbruch des Baudokuments. Durch eine vom Landesdenkmalamt beauftragte Tragwerksuntersuchung konnten sowohl der Schadensumfang als auch die erforderlichen Instandsetzungsmaßnahmen und deren Kosten ermittelt werden. Die Schäden im Bereich des westlichen, 1820 erstellten Anbaus erwiesen sich als weitaus gravierender als am Hauptgebäude; die westliche Außenwand war vom Einsturz bedroht (Abb. 3).

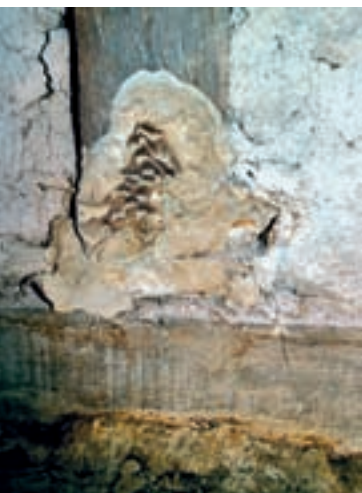
4 Pilzbefall am Westgiebel.

Durch das jahrelange Eindringen von Feuchtigkeit hatte sich insbesondere im Bereich der Dachkonstruktion und am Westgiebel Pilzbefall gebildet; aufgrund der Nässeschäden war die Kraftschlüssigkeit der Sparrenfußpunkte in vielen Bereichen nicht mehr gegeben; Holzfraß hatte sich an den Hölzern der Dachkonstruktion zunehmend verbreitet (Abb. 4).

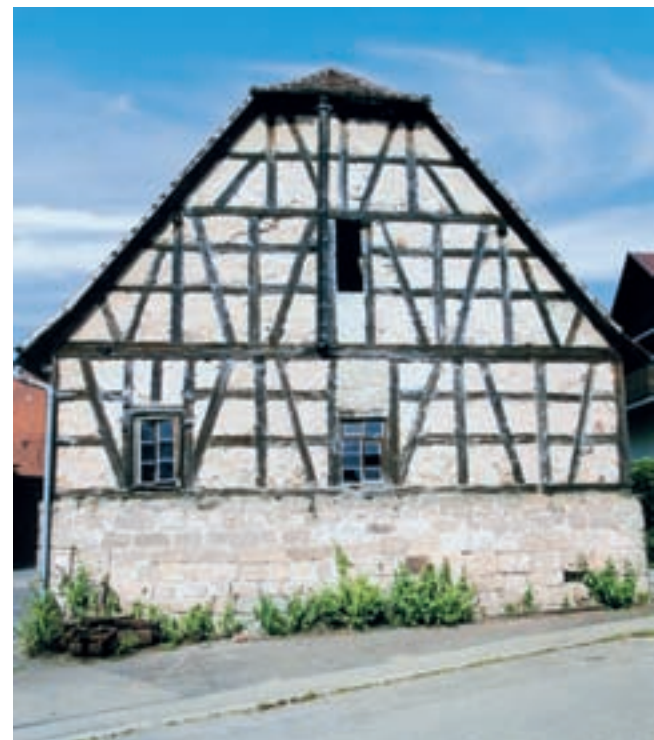
5 Der Ostgiebel wies vergleichsweise geringe Schäden im Fachwerk auf.

Da jedoch sämtliche Fachwerkhölzer des herrschaftlichen Ökonomiebaus in Eichenholz abgezimmert waren, zeigten die Außenwände mit Ausnahme der Westwand und die Holzkonstruktion des Scheunen- und Kelterraums keine gravierenden Schäden (Abb. 5). Insgesamt konnte daher eine schonende Instandsetzung den weite-

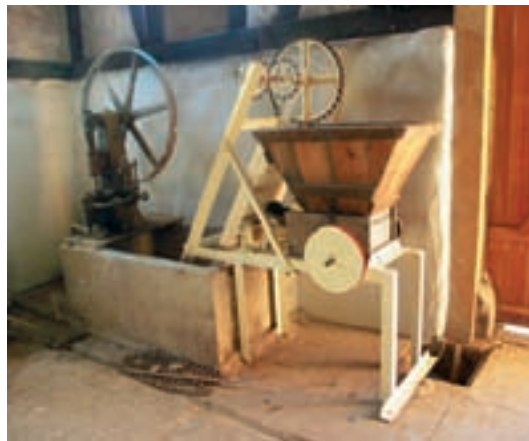
7 Die Obstmühle ist wieder in Betrieb. Foto 2007.

Die Umnutzung des einstigen herrschaftlichen Zehntgebäudes zum Fotoatelier war mit minimalen baulichen Veränderungen verbunden. Da die Erschließung der Dachgeschosse nach 1883 im Zuge der Scheunennutzung ausschließlich über den Anbau erfolgte, war nach Aufteilung des Gebäudes eine zusätzliche Treppe vom Atelier zum Dachraum notwendig (Abb. 6). Ein neuer Holzdielenboden sowie eine Verglasung an der Innenseite der Scheunentore wurden ebenfalls eingebaut. Erhalten blieben die Obstpresse und die Obstmühle aus den 1920er Jahren samt Haspel und Pumpe, die der neue Eigentümer liebevoll reparierte (Abb. 7).
