Ulmer Münster: Projekt Südlicher Chorturm Vorbereitende Maßnahmen und Restaurierung

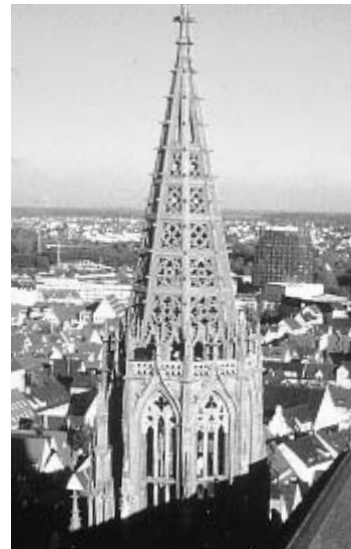
Partien baute, schloss den mittelalterlichen und ersten Bauabschnitt der Chortürme in einer Höhe von ca. 32 m vorläufig ab, als er 1399 einer Berufung nach Straßburg folgte. Sein Werk sollte erst 500 Jahre später fertig gestellt werden. Baumeister Ludwig Scheu, der die Errichtung der beiden Chortürme 1870 wieder aufnahm, hatte zu Beginn Schwierigkeiten, an die mittelalterliche Bauweise anzuknüpfen. Die Nahtstellen zwischen dem mittelalterlichen Unterbau und dem späteren Aufbau zeigen sich besonders deutlich

1 Blick auf den mittelalterlichen Unterbau aus Ziegelstein, darüber die Oktogonhalle mit Turmhelm aus Naturstein. Ansicht von Süden aus, 1999.

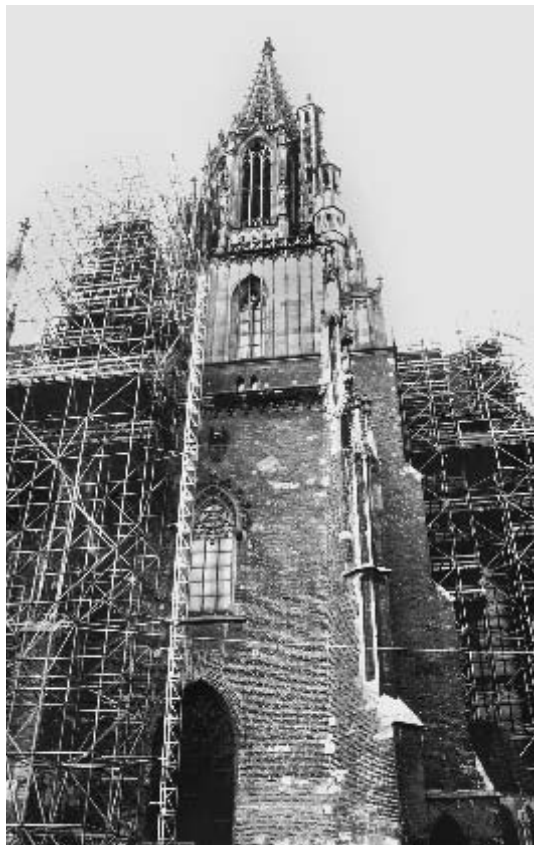
2 Einrüstung des Turmhelms bis zur Turmspitze, Westansicht, Anfang 2000.

Auf Grundlage dieser Pläne wurde von der Gerüstbaufirma unter der Leitung von Günther Schwarz das Arbeitsgerüst geplant und erstellt. Zu den aufwändigeren Arbeiten in diesem Zusammenhang gehörten die Absicherung der Oktagonhalle und Turmspitze sowie die Anbindung eines Lastenlifts bis in eine Höhe von ca. 72 m (Abb. 2).

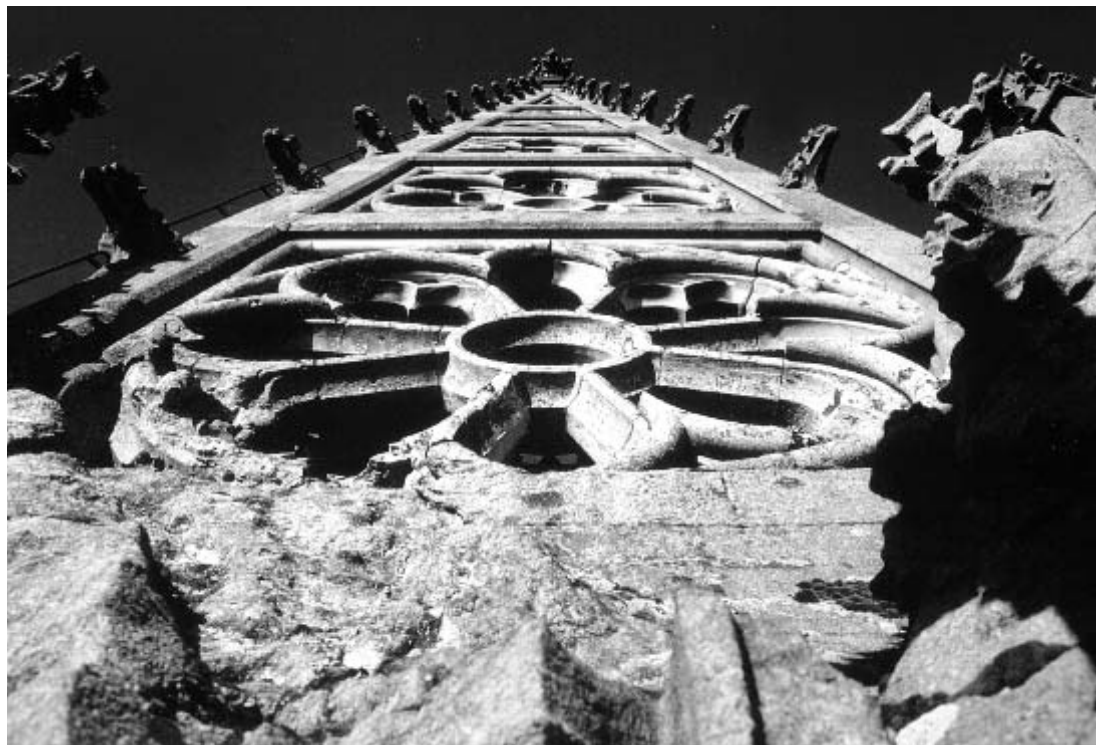
- schichtenparalleles Aufblättern und Absanden an den Oberflächen des Schlaitdorfer Sandsteins;
- Verlust und Ablösen freistehender Architekturteile durch Fehlstellen im Naturstein;
- starke Schalenbildung und Aufblättern an der Bauzier aus Savonnières-Kalkstein;
- Rissbildung durch thermische Dehnungen wie aufgrund von Frost- und Tauphasen;
- Rostbildung an den umlaufenden Ringankern der Oktagon-Eckhalle führte zur Sprengung des Natursteins, besonders den Stellen mit geringem Querschnitt;
- verbliebene Kriegsschäden, die durch die Druckwellen der detonierenden Bomben beim Luftangriff am 17. Dezember 1944 entstanden waren. Besonders hat es das Maßwerk des Turmhelms getroffen (Abb. 3).

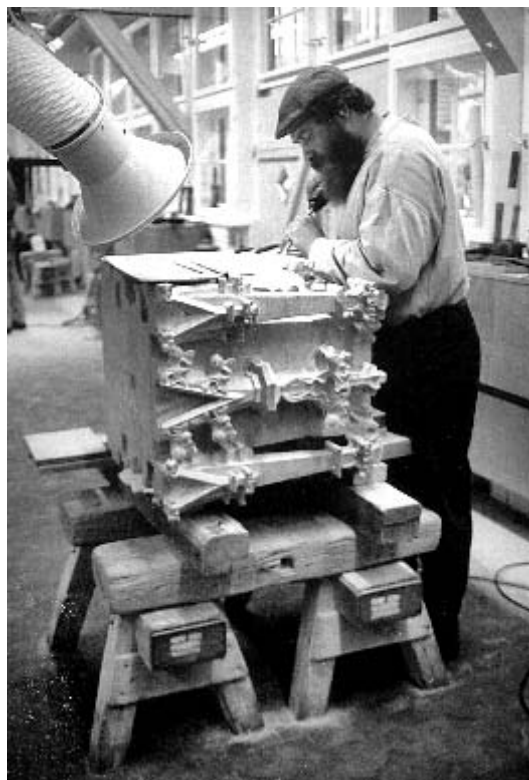
4 a Fertigen von Ersatzwerkstücken für den südlichen Chorturm, 2000.

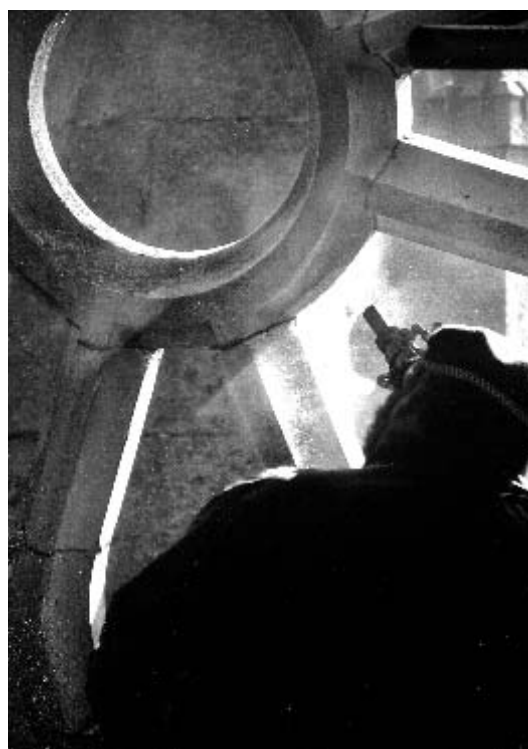
5 Reinigung im Inneren des Maßwerkhelms, Anfang 2000.

Nach Ansicht der an unserer Untersuchung beteiligten Experten stehen für die Münsterbauhütte Ulm unter Hüttenmeister Peter Völkle insgesamt ca. 100 cbm Steinmaterial zur Bearbeitung an, dazu gehören ca. 70 cbm Sandsteinmaterial und 30 cbm Kalkstein allein für den Turmhelm. Nur für die Restaurierung der Turmspitze sind 120 Werkstücke herzustellen und im Verband zu wechseln (Abb. 4 a). Für diese Arbeit werden nach der Kalkulation 14 Steinmetze etwa 4 Jahre benötigen. Parallel dazu werden zwei Steinrestauratoren mithilfe von 120 Tonnen Kompressenmaterial die Salze aus befallenen Steinen am Turm herauslösen (Abb. 4 b–c). Außerdem gibt es auch Arbeiten, die nur von externen Spezialisten durchgeführt werden können, wie zum Beispiel die Rückverankerung des Marienpfeilers und die Steinreinigung, die im Trockenverfahren mittels Strahlgerät substanzschonend mit Glasgranulat und Glaspudermehl ausgeführt wird (Abb. 5).
