Die Johannestafel in der Stadtkirche Bad Wimpfen

Bericht über die Restaurierung

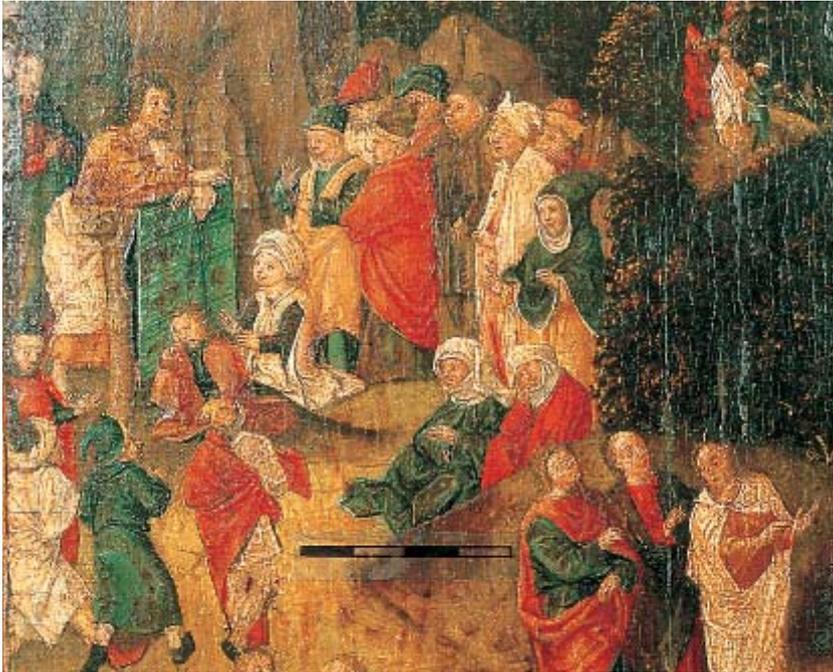
1 *Johannestafel in der Wimpfener Stadtkirche. Detailaufnahme während der Restaurierung. Predigt von Johannes in der Wüste. Im Hintergrund, stark verkleinert, ist die Gefangennahme des Täufers zu sehen.*

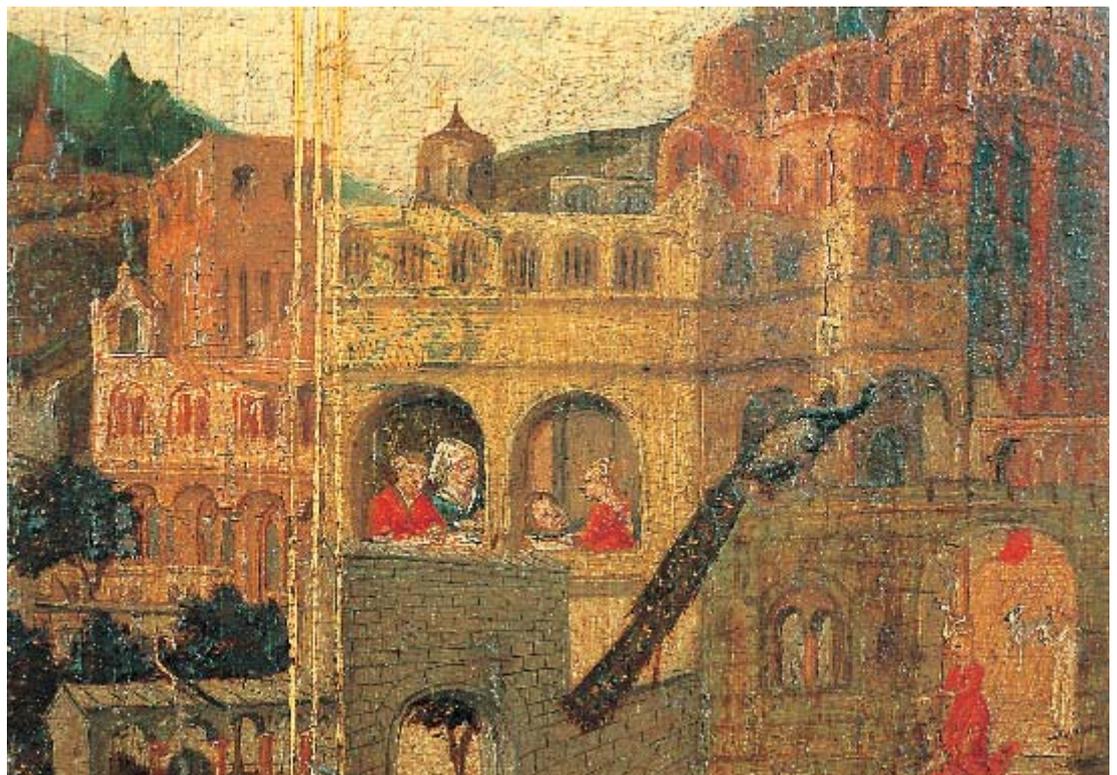
2 *Salome tritt mit dem Haupt des Täufers vor Herodes und Herodias. Über den beiden ist ein Teil der durchscheinenden Schwarzlotzeichnung zu sehen. Die Palastanlage ist in diesem Bereich stark über Fehlstellen hinweg übermalt.*

zipiert war und – zumindest eine Zeitlang – auch ausgesehen haben mag. Das Gemälde erlitt zu einem unbekanntem Zeitpunkt schwere Beschädigungen in der rechten Bildhälfte. Der früheste und gleichzeitig weitreichendste Eingriff umfasste die aufwändigen Reparaturarbeiten dieser Schäden mit zahlreichen umfangreichen Überarbeitungen. Man kann davon ausgehen, dass die „modernisierende“ Neugestaltung im Bereich des Himmels und auch die beiden Wappen auf diesen Eingriff zurückgehen. Der Himmel wurde dabei dem veränderten Zeitgeschmack angepasst und die ursprüngliche Version rigoros übermalt. Die Figur Gottvaters wurde zwar übernommen, aber neu angelegt. Die Grenzen der übereinander liegenden Malschichten sind selbst unter dem Mikroskop kaum erkennbar.

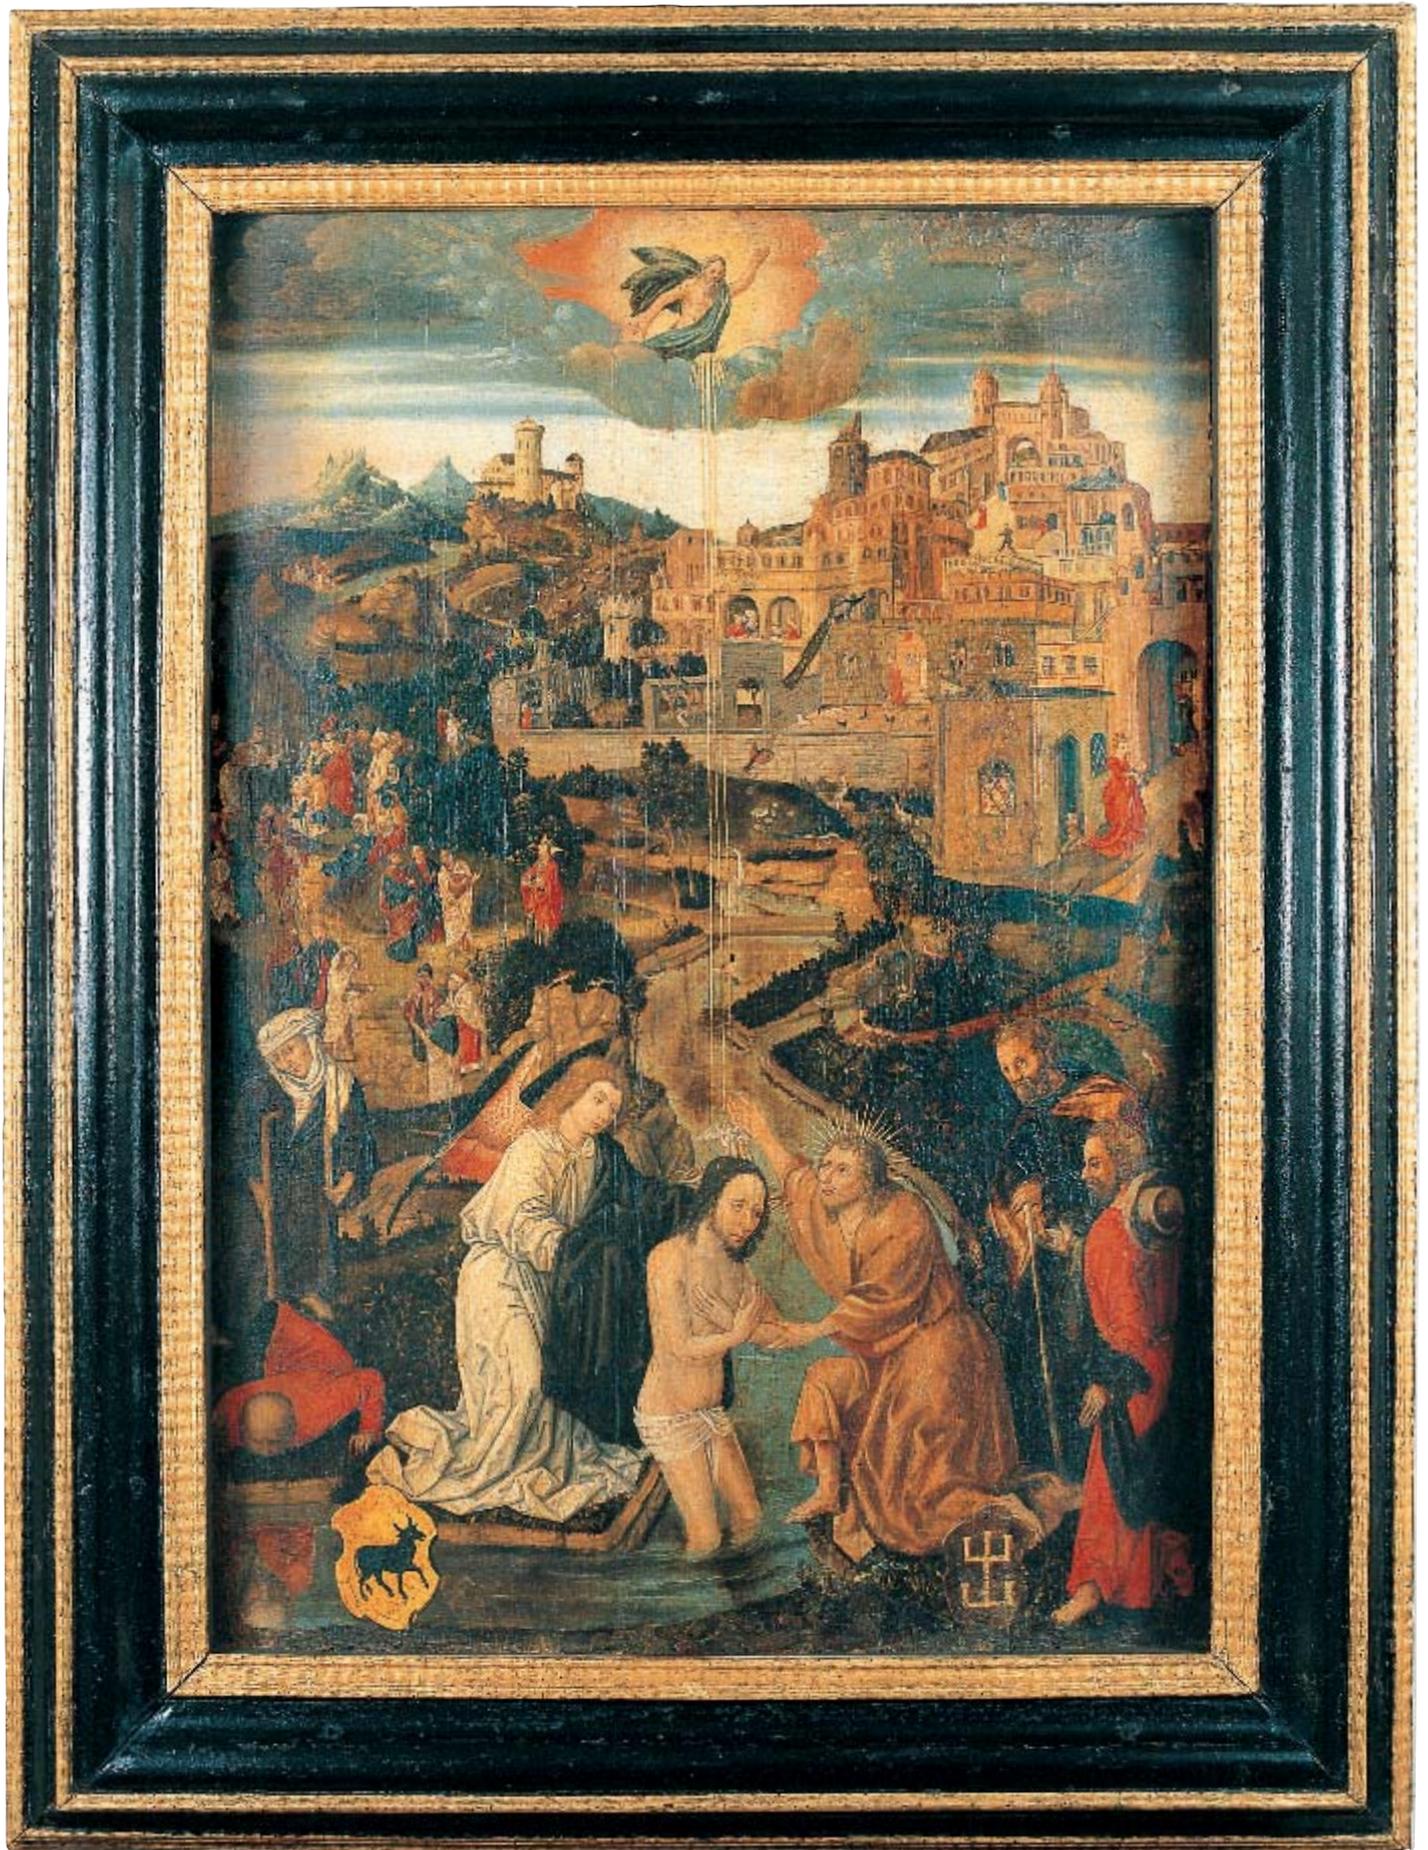
3 Johannestafel nach Abschluss der Restaurierung. Der für die filigrane spätgotische Malerei zu wuchtige Rahmen ist eine spätere Zutat, vermutlich des 17. Jahrhunderts. Bildmaße (ohne Rahmen): Höhe 81,2 cm, Breite 56,5 cm, Stärke 1 cm.

Die originale Rahmung ist nicht erhalten. Der heute zum Bild gehörende Flammleistenrahmen ist eine spätere Zutat und stammt vermutlich aus dem 17. Jahrhundert. Diese barocke Profilgestalt tauchte zusammen mit der ihr verwandten Wellenleiste um 1600 auf, verschwand allerdings nach 1700 auch schon wieder beinahe vollständig und die Herstellungsweise geriet vorläufig wieder in Vergessenheit.

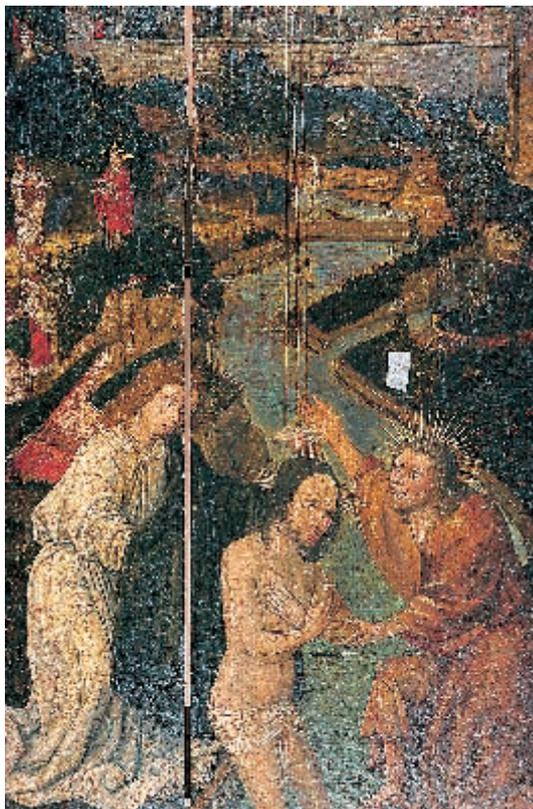
4 Detail der offenen Fuge. Im Hintergrund: Türkisfarbene Übermalungen im Flussbereich und Übermalungen im Mauerwerk.

ter dem verstärkten Druck bereits in der Vergangenheit abgelöst. Ebenso hatte sich eine der beiden Klebefugen zwischen den Einzelbrettern ganz, die zweite bereits halb geöffnet.

Dringlichste konservatorische Maßnahmen waren die Verleimung der offenen Fuge und des Risses sowie die Festigung der gelockerten Mal-

Aufwändig an der Verleimung waren vor allem die vorbereitenden Arbeiten. Das durch den Schädlingsbefall geschwächte Holz wurde entlang der offenen Fuge gefestigt, um eine ausreichend feste Klebefläche zu schaffen. Als Auflagefläche während der Verleimung wurde ein Unterbau an die leicht verzogenen Bretter angepasst. Aufgrund der starken Deformationen der Fuge durch die Fraßgänge wurde als Klebemittel eine Kunstharzdispersion ausgewählt, die sich kalt verarbeiten lässt und eine einfache Handhabung bei der Verleimung gewährleistet. Der eigentliche Verleimungsvorgang kann und muss dennoch zügig durchgeführt werden, da die „offene Zeit“ des Klebers begrenzt ist.

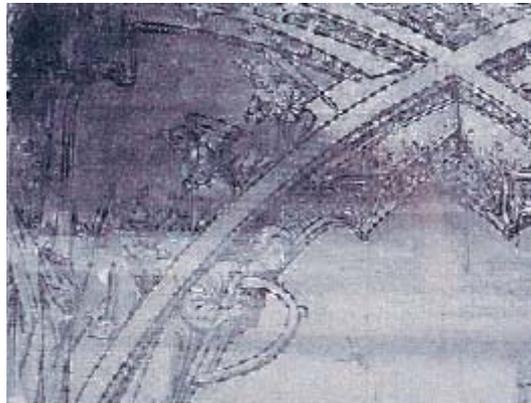
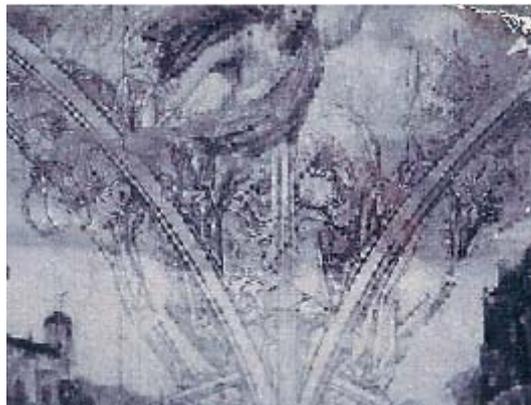
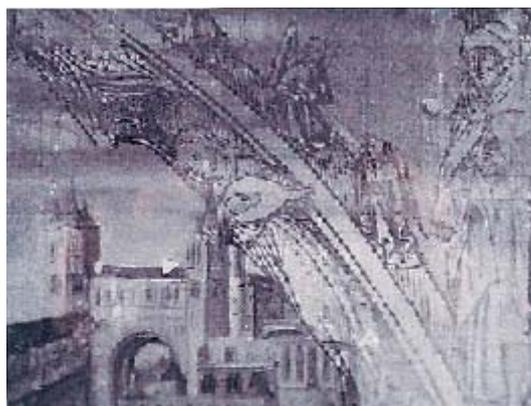
Als Untersuchungsergebnis lässt sich festhalten, dass unter der heute sichtbaren Übermalung im Bereich des Himmels die ursprüngliche Gestaltung in oben beschriebener Schwarzlottechnik auf Goldgrund noch beinahe vollständig erhalten ist. Da die Aufnahmen so kontrastreich sind, sind neben einer inhaltlichen Beschreibung auch Aussagen über die Qualität der Ausführung möglich. Es handelt sich dabei um eine Architekturdarstellung, die an die prächtig ausgestatteten Portale der Gotik erinnert. Zwei ineinander greifende

5–7 Infrarot-Reflektographie im Bereich des Himmels.

5 Detail linke Seite: Moses und Engel.

6 Detail Mitte: Gottvater und Engel.

7 Detail rechte Seite: Engel und männliche Figur.

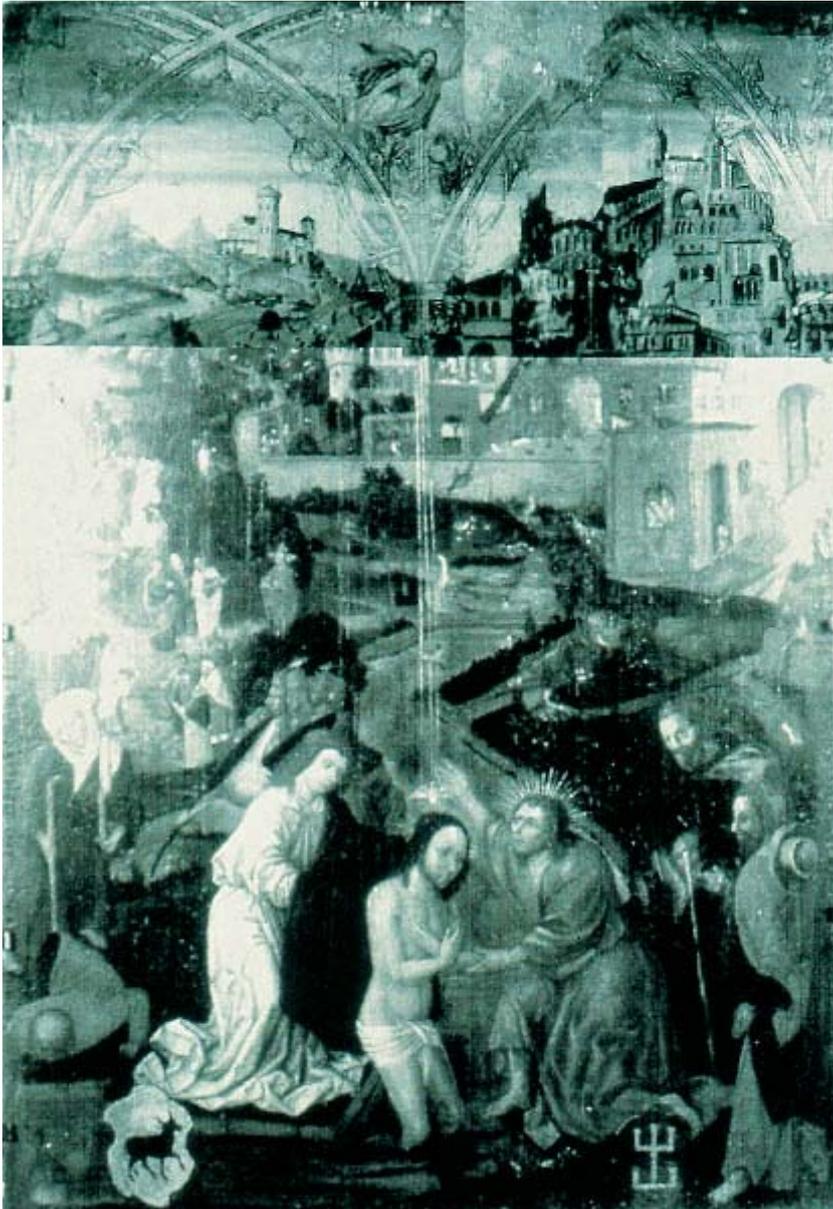
8 Fotomontage. Infrarot-Reflektographie-Aufnahmen und sichtbare Oberfläche kombiniert.

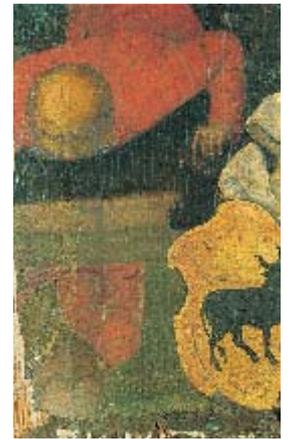
Die Holzsubstanz des Gemäldes ist durch einen ehemals aktiven Schädlingsbefall zum Teil in einem desolaten Zustand. Vor allem im Randbereich gibt es Stellen, bei denen allein die Holzlamellen stehen geblieben sind, was zu Verlusten der Malschicht geführt hat.

Das Übereinanderliegen mehrerer unterschiedlich vergilbter Firnissschichten hat insgesamt zu einer starken Verbräunung geführt, welche die Farbigekeit des Bildes vereinheitlicht. Zudem war die oberste Firnislage an einigen Stellen „krepirt“. Damit sind feinste Mikrosprünge gemeint, die eine optische Trübung erzeugen. Die Farbigekeit des Bildes war dadurch erheblich beeinträchtigt.

9 Linke untere Ecke nach Beginn der Ausspänung. Rechts neben der Fehlstelle ist der versprödete Firnis zu sehen.

Nach abgeschlossener Verleimung wurden die Fehlstellen innerhalb der Malerei mit Leim-Kreide-Kitt geschlossen und retuschiert. Bereiche mit geschwächter Holzsubstanz mussten zur Stabilisierung vor dem Kitt zusätzlich mit Hölzchen ausgespänt werden. Zündhölzer aus Pappelholz lieferten dafür ein gut zu bearbeitendes Ausgangsmaterial.
