# Die Leidens- und Restaurierungsgeschichte des Grabmals

Otto Wölbart

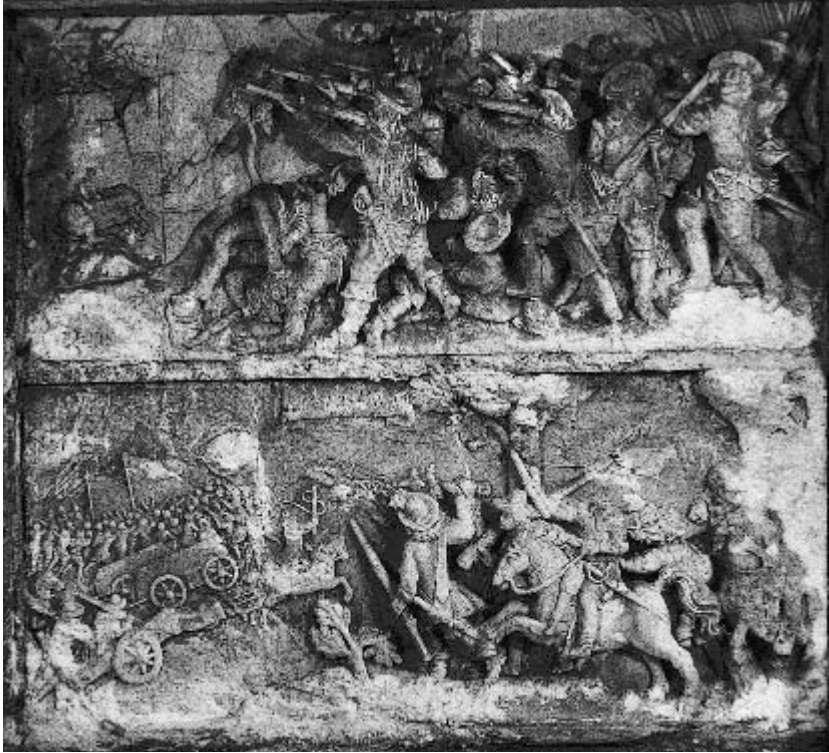
1 Reliefs mit Darstellung der Schlachten bei Dorsen und Kaiserslautern, Zustand 1966. Foto: W. Eckert, Bad Mergentheim.

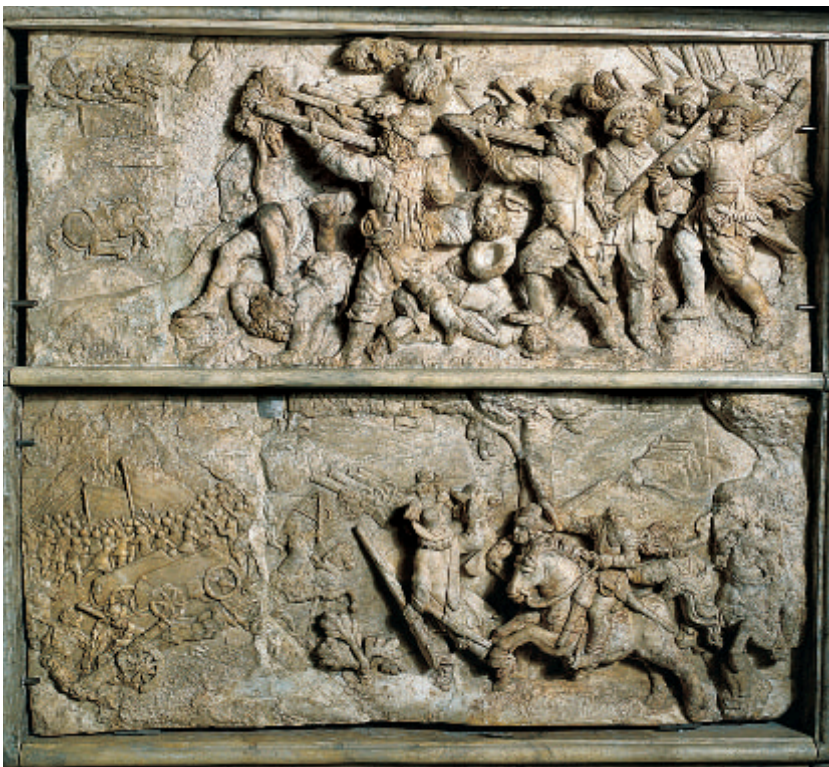
2 Reliefs mit Darstellung der Schlachten bei Dorsen und Kaiserslautern, Zustand 2002 nach der jüngsten Restaurierung.

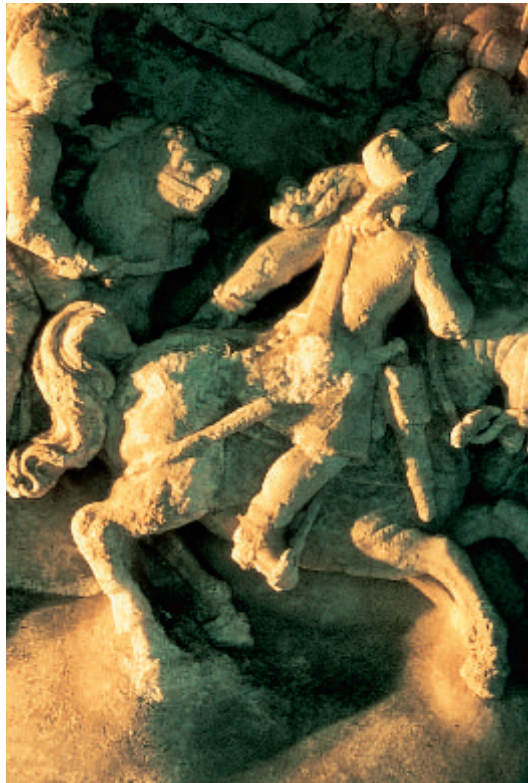
4 Ein Detail der Reliefplatte „Nomigart“, Zustand 1966. Deutlich sind die weißlichen Gipsbeläge zu erkennen. Foto: N. Eckert, Bad Mergentheim.

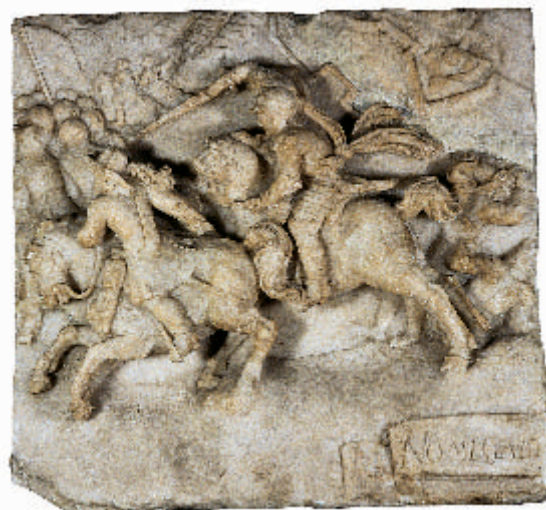
5 Die Reliefplatte „Nomigart“, Zustand 2002.

reits Rathgen, Bienenwachs. Und er scheint damit Recht gehabt zu haben, denn das Anfang des Jahres im Münchner Dörner-Institut wiedergefundene „Nomigart“-Relief wurde so behandelt und ist in einem guten Zustand.

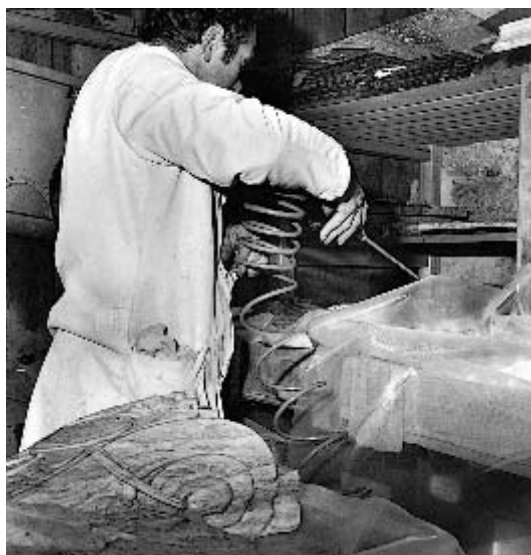
6 Ein Restaurator beim Tränken von Teilen des Grabmals mit Kieselsäureester. Foto: O. Lieb, Gerlachsheim.

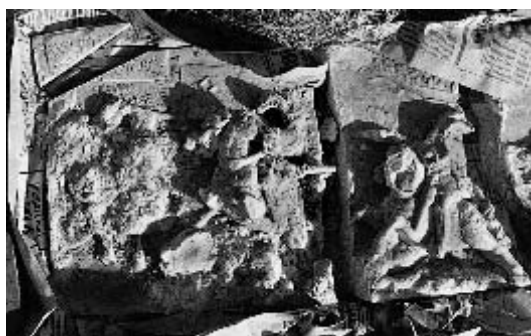
7 Teil der Reliefplatte „Würzburg“ im verwitterten Zustand 1979. Foto: O. Lieb, Gerlachsheim.

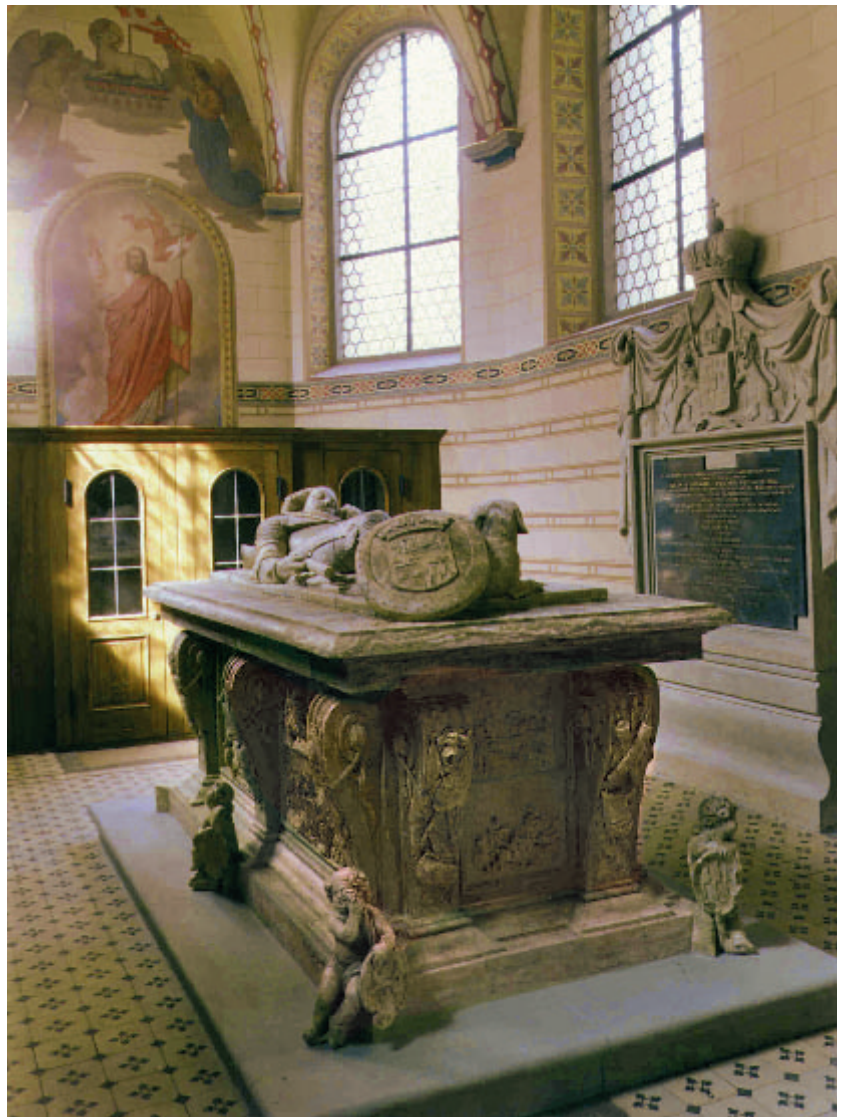
1985 wurde dann das vollgetränkte Grabmal wieder in der weiterhin unklimateisierten Kapelle aufgebaut. Die Freude über das getränkte Grabmal währte nicht lange. Bereits 1986 traten erste Schäden in Form von Rissen und Verformungen auf.

*8 Gesamtaufnahme des Grabmals nach der Acrylharzvolltränkung 1985. Foto: Katholische Kirchengemeinde, Laudensbach.*

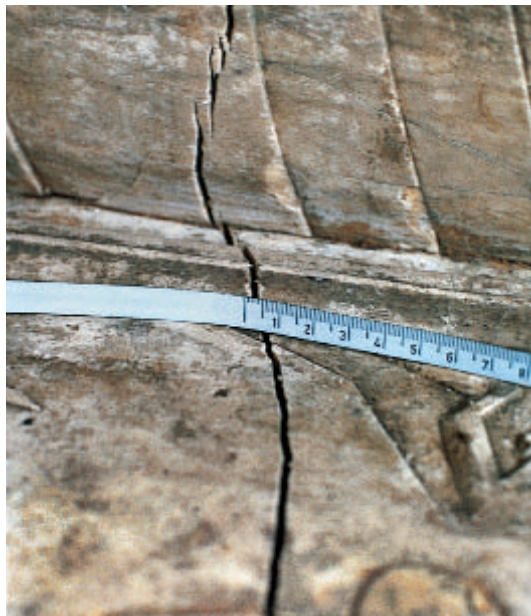
10 Ansicht der verwölbten Reliefplatte „Albruck“, Zustand 1999.  
Foto: Aedis, Möglingen

harzes nachzuweisen. Zwar war das Acrylat in sämtliche Poren eingedrungen, aber wohl nicht gleichmäßig, bedingt durch den unterschiedlichen Zerrüttungsgrad des Alabasters und durch die offensichtlich nicht vollständige Trocknung des Steinmaterials. Die Trocknung des Materials wurde zum Zeitpunkt der Tränkung von allen Beteiligten unterschätzt. Nahm man damals an, dass eine Trocknung mit ca. 120 Grad über einige Tage ausreichte, wissen wir heute, dass dies durchaus Wochen oder gar Monate dauern kann. In den neuesten Informationen der Firma Ibach werden Trocknungszeiten von 500 bis 2500 Stunden angegeben. Während damals angenommen wurde, dass Gips als Verwitterungsprodukt des Alabasters erst bei 100 Grad Wasser abgibt, ist heute bekannt, dass dies schon bei ca. 40 Grad beginnt. Dies war ein Umstand, der sich kurz nach dem Wiederaufbau als verhängnisvoll erweisen sollte. Als gleich schwer wiegender Irrtum erwies sich der Wiederaufbau des Grabmals über einem Kern aus Gasbetonsteinen ohne Isolierung gegen aufsteigende Feuchtigkeit. In der Überzeugung, dass der mit Acrylharz voll getränkte Alabaster völlig unempfindlich sei gegen Feuchtigkeit, hatte man auf alle begleitenden Maßnahmen verzichtet. Doch nahm der getrocknete und entwässerte Gips wieder gierig die vorhandene Feuchtigkeit auf, ebenso die als Kern verbauten Gasbetonsteine. Der folgenden Volumenvergrößerung und dem daraus resultierenden Druck konnte selbst das Acrylharz nicht standhalten.

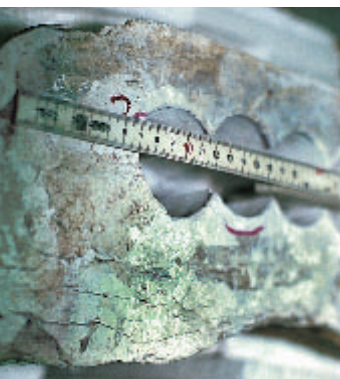
Die Ursachenforschung war äußerst schwierig, da es für dieses neue Material keine Prüfnormen gab. Daher musste erst ermittelt werden, wie denn nun z.B. die Verteilung des Acrylharzes im Material erfolgt war. War es gleichmäßig verteilt, war es überall eingedrungen? Die Fragen konnten nur an entnommenen Proben überprüft werden. Hierfür musste schließlich der arme Hund Terzka sein Inneres hergeben.

11 Unterseite des Hundes „Terzka“, nach der Entnahme von Bohrkernen. Foto: FMFA, Stuttgart.
