Wolfgang Mayer: Abbau und Wiederaufbau der Chorstrebe Pfeiler am Heilig-Kreuz-Münster, Schwäbisch Gmünd

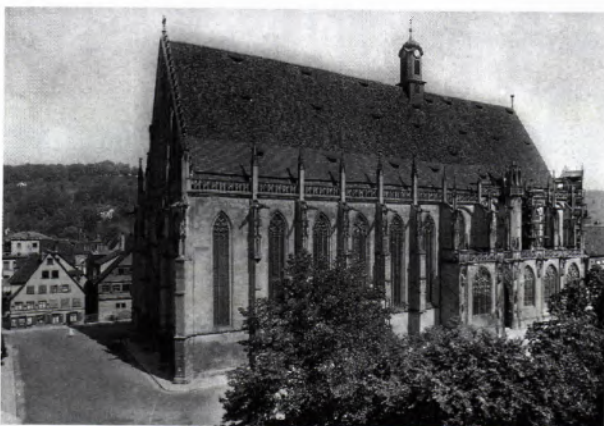
1 HEILIG-KREUZ-MÜNSTER. *Instandsetzung der Chorjoch 1927/1928.*

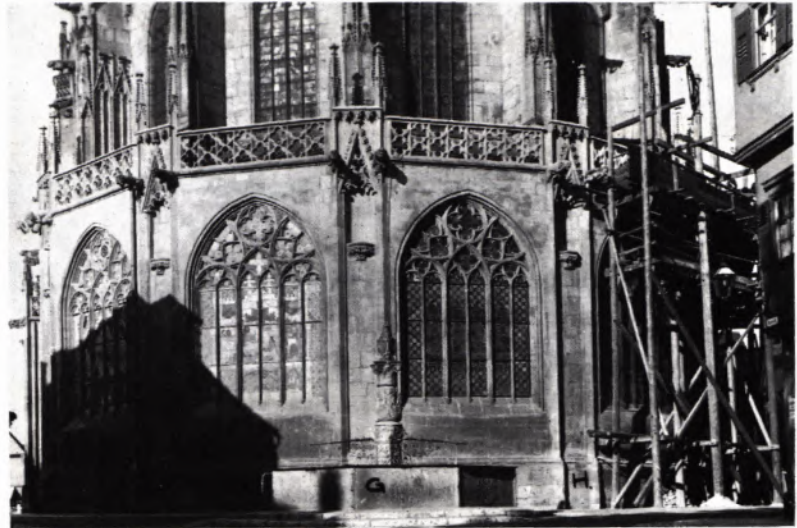
2 HEILIG-KREUZ-MÜNSTER mit Gerüst am Chor um 1930.

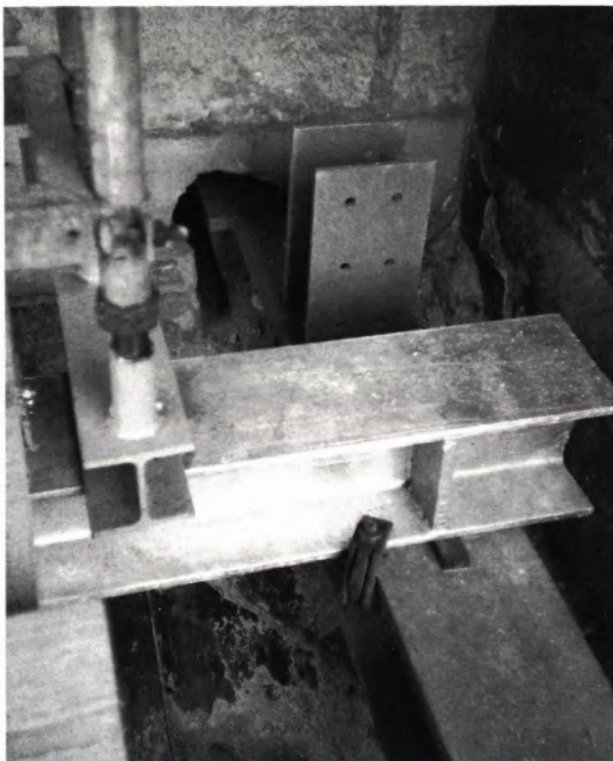
3 BASISTRÄGER mit Wanddurchbruch, Chor.
