Hermann Schäfer: Die Münsterbauhütte Heilig-Kreuz in Schwäbisch Gmünd

Arbeitsweise und Arbeitstechnik, dargestellt an zwei Fallbeispielen

Beispiel 1, Steinaustausch: Die Erneuerung des oberen Chormmaßwerkfensters im elften Nordfeld (NF XI)

Beispiel 2: Die Konservierung des Wasserspeiers am elften Strebenpfeiler der Nordseite

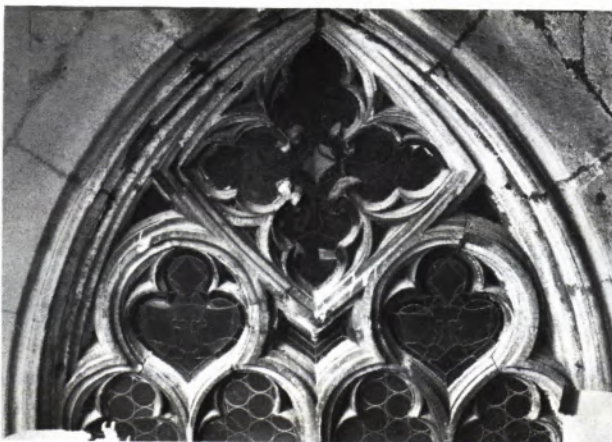
Im Rahmen der Sanierung der Chorstrebebepfeiler wurde im Herbst 1988 das Baugerüst am XI. Nordfeld erstellt. Bei den elf Fenstern über den Chorkapellen wechseln sich drei Maßwerktypen ab. Das Fenster des XI. Nordfeldes besitzt als einziges seines Types noch die Lilien am Ende der Nasen in dem sphärischen Quadrat in der Spitze. Die Maßwerkfiguren sind in drei Ebenen abgesetzt. Der schlechte Zustand der Maßwerksteine und des Stabwerkes waren offensichtlich.

- 1 MASSWERKFNSTER, Nordseite, Feld XI, vgl. Schadensdokumentation.
- 2 SCHADENSBIID. Die Dichte der Schraffur zeigt die Schadensstärke.
- 3 AUFNAHME der Steinsorten.

Die Schadensaufnahme bestätigte den ersten Augenschein: viele der Maßwerkteile aus dem lokalen, hellen mit dunkelbraunen Punkten durchsetzten Stubensandstein zeigten wandparallele Rißbildungen. Verstärkt werden diese Schäden durch die senkrechte Stellung des Sandsteinlagers. (Bei Maßwerken ist dies unumgänglich, Mauersteine hingegen werden generell lagerrecht versetzt.) Im Bereich um die vermörtelten Fugen und an den Profilkanten war die Kornbindung des Sandsteines stark geschwächt. Die waagerechten Flächen waren mit einer fest anhaftenden schwarzen Kruste überzogen. Ein Reinigungsversuch zeigte, daß der darunterliegende Stein stark geschädigt war. Als relativ intakt konnte nur weniger als ein Viertel des Maßwerkes bezeichnet werden. Durch das eindeutige Schadensbild gezwungen, entschlossen wir uns, Maßwerk und Stabwerk zu erneuern.

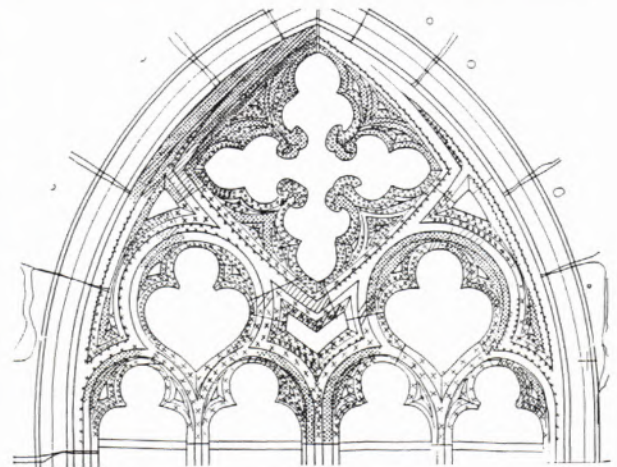
Dichte der Schraffur zeigt Schadensstärke

Schalenbildung, Hohlstellen schmierige Schmutzkruste

verschmutzte Oberfläche sendende Partien

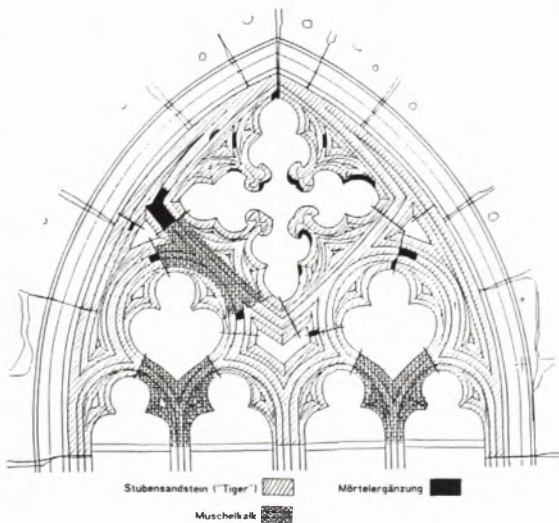
Aufnahme der Steinsorten

Nachdem diese Entscheidung von der Baukommission befürwortet wurde, erstellte ich zunächst nach einem Grobaufmaß die Steinliste unter Berücksichtigung einer üblicherweise 3–5 cm starken Busung der Laibungsteile. Diese Wölbung des Maßwerkes in der Fuge zur umgebenden Wand dient der Fixierung der Maßwerkkrone. Auf eine Verklammerung kann dann zugunsten eines flexiblen, weichen Mörtels verzichtet werden. Als Ersatzstein wurde Obernkirchener Sandstein gewählt. Aufgrund seiner Widerstandsfähigkeit und Bildbarkeit kommt dieser Stein am Heilig-Kreuz-Münster bei Erneuerungen von Filigranteilen zum Einsatz.

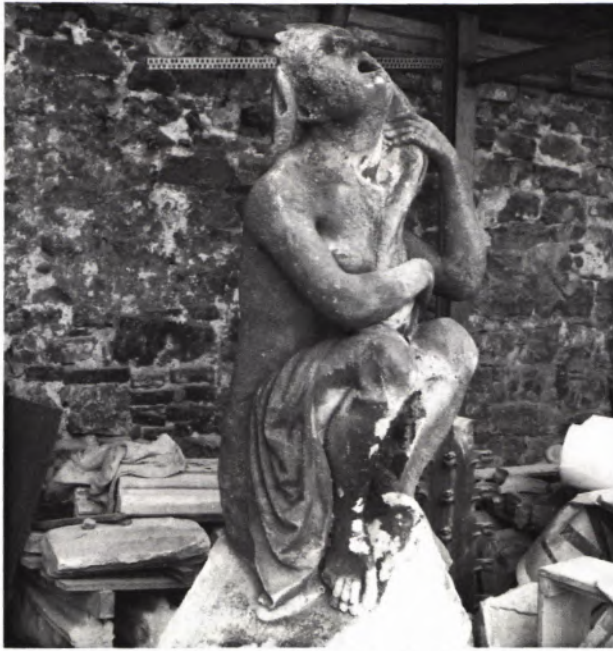
4 WASSERSPEIER am Strebpfeiler, Nordseite XI.

Der an dem 1989 zu sanierenden Strebpfeiler NS XI befindliche Wasserspeier, eine etwas überlebensgroße, hockende weibliche Figur, ist auch aus diesem hellen Sandstein gearbeitet.

Aufgrund der minder starken Schäden wurde der Wasserspeier auch unter den strengen, sicherheitsbetonten Kriterien als erhaltungsfähig eingestuft.

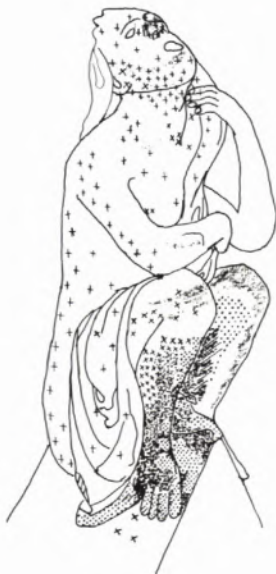
5 AKUTES Schadensbild.

Zunächst wurde der Stein auf Risse und offene Lager hin überprüft. Besonders die Partien um die Knie und die Ellenbogen sind bei Wasserspeiern gefährdet, da der Stein hier lagerrecht verwendet wird, und somit Unregelmäßigkeiten schnell zum Ablösen dieser Skulpturteile führen. Schwere Schäden dieser Art waren nicht feststellbar, lediglich am unteren Teil des rechten Ellenbogens und am Kinn war eine leichte Schalenbildung feststellbar.

Im oberen und seitlichen Bereich sowie an der Pfeiler-einbindung war ein gewisser Oberflächenverlust zwar vorhanden, der Stein jedoch war durchweg fest. Diese Stellen waren etwas bewachsen und leicht grünlich gefärbt. An den unteren, geschützt liegenden Teilen waren starke, schwarze Krusten sowie Salzausblühungen sichtbar. Die unter den teilweise schon abgelösten Krusten liegenden Steinflächen sandeten.

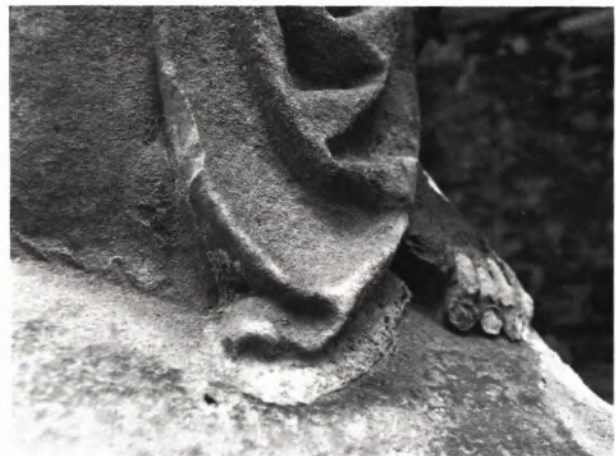
6 SCHADENS-BILD am Fuß.

Von den Erfahrungen der Restauratoren der Portalplastiken des Münsters konnte nun profitiert werden. In Abstimmung mit ihnen wurden die notwendigen Voruntersuchungen und die Arbeitsschritte festgelegt. Untersuchungen des eingeschalteten geologischen Labors ergaben, daß die Schädigung nur wenige Millimeter tief ins Steininnere reichte und durch eine partielle Tränkung mit Kieselsäureester in einer Verdünnung mit zwei Drittel Aceton eine ausreichende Festigkeit wiederhergestellt werden kann. Als Hauptbestandteil der schwarzen Kruste an der Unterseite wurde Gips festgestellt.

Die Festigung wurde vor dem Entfernen der Kruste durchgeführt, um den Substanzverlust am Stein möglichst gering zu halten. Die Gipskruste war an manchen Stellen bereits abgeplatzt oder lag hohl, und so konnte mit einer Injektionsnadel das Festigergemisch ausreichend gleichmäßig auf den geschädigten Stein aufgebracht werden. Ungeschädigte Steinpartien wurden nicht behandelt, da oberflächenparallele Spannungen aufgrund des entstehenden Festigkeitsgefälles zur Ablösung ganzer Schalen führen könnten.

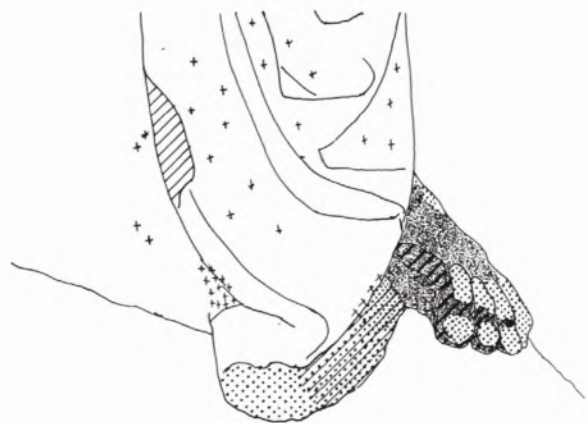
7 AKUTES Schadensbild.

Die Ränder an den Übergängen von weitgehend intakten zu den stark geschädigten Bereichen oder Fehlstellen wurden zur Sicherung mit einer Kittmasse angebösch. Ebenso wurden die vorhandenen, lagerparallelen Auswaschungen am rechten Ellenbogen und am Kinn geschlossen. Dieser Steinersatz auf der Basis von Kieselsäureester wurde bereits bei der Konservierung der Chorportale des Heilig-Kreuz-Münsters angewendet. Hier wurde mit Steinmehl in abgestimmter Sieblinie und vorhydrolysiertem Kieselsäureester eine Kittmasse hergestellt. Im Falle des Wasserspeiers bedienten wir uns eines abgewandelten Verfahrens zur Herstellung des Kittes: statt der aufwendigen Mischung von Steinmehl verschiedener Körnungen in einem vorgegebenen Verhältnis wurden zwei Sandsteinstücke aneinander gerieben. Hierbei wurde der gleiche Stein wie der des Wasserspeiers verwendet. Der so gewonnene Sand besaß nach Augenschein ein großes Körnungsspektrum. Die Konsistenz der Kittmasse wurde durch Zerreiben der größten Körner und durch Zugabe von etwas Steinstaub verbessert. Ein Vorversuch verlief zufriedenstellend, so daß diese Methode zur Anwendung kam.

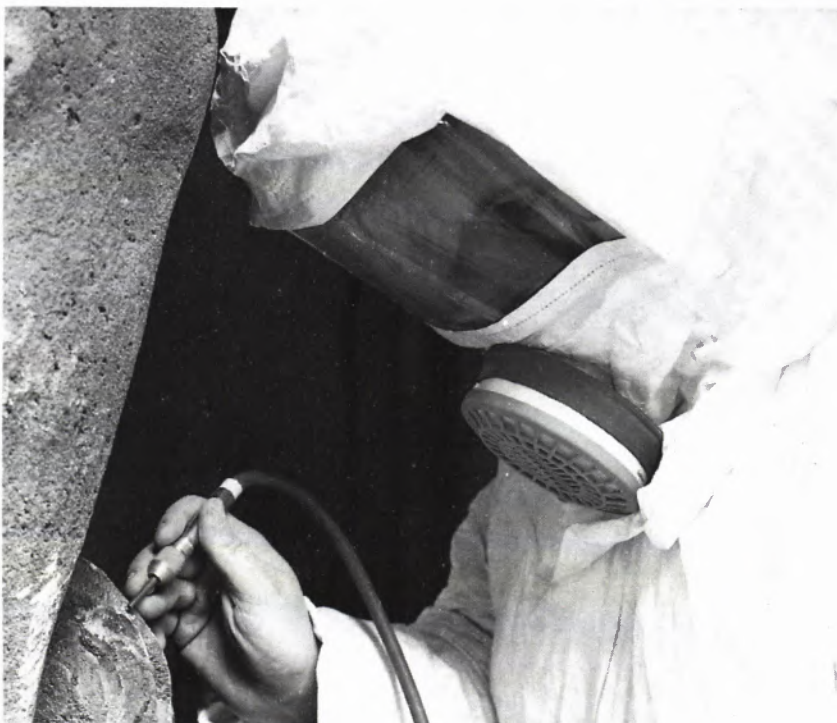
8 ARBEIT mit dem Mikrostrahlgerät, um die letzte Schmutzschicht steinschonend zu entfernen.

Die festsitzenden Krusten an den geschützten Stellen behindern das Verdunsten von Feuchtigkeit aus dem Stein, was zum Auskristallisieren eventuell vorhandener Salze unter der Steinoberfläche führt: die mürben Partien unter den hohlen Krustenteilen sind die daraus folgenden Schäden. Eine Entfernung der Krusten ist daher notwendig. Zunächst geschah dies mechanisch mit einem Skalpell. Die letzte Schicht wurde dann mit einem Mikrostrahlgerät steinschonend entfernt. Auf eine hundertprozentige Reinigung legten wir keinen Wert, da hierbei selbst das Mikrostrahlverfahren einen unverhältnismäßig hohen Substanzverlust mit sich brin-

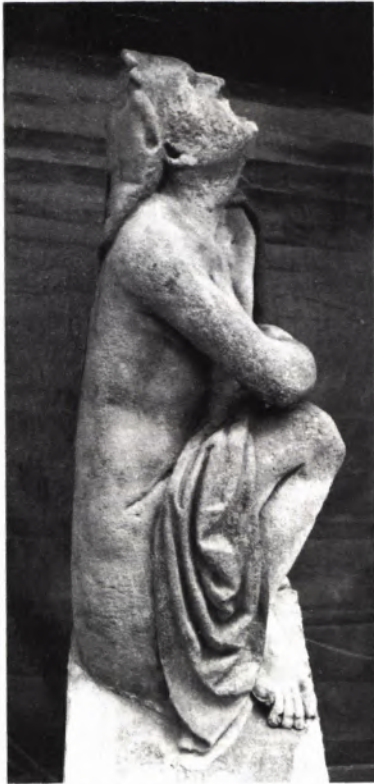
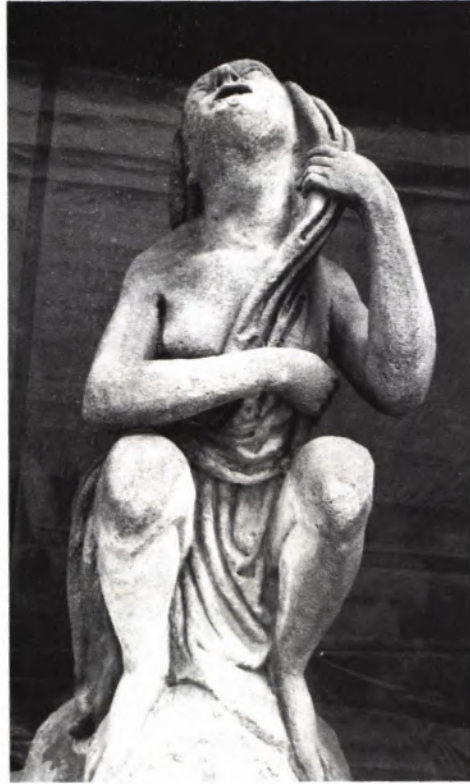
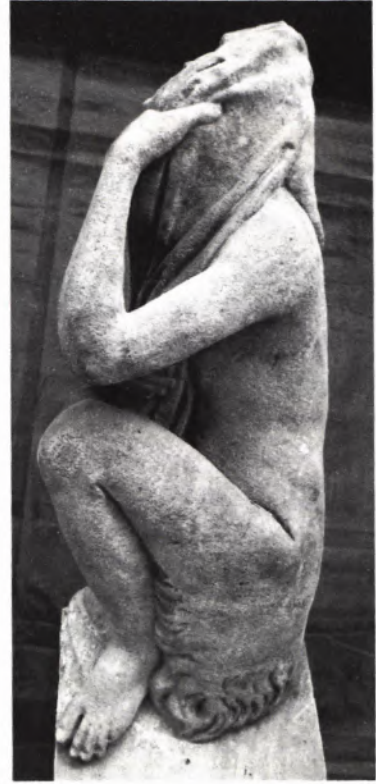
9 GEREINIGTE Oberflächen des Wasserspeiers.

gen würde. Die bewachsenen Partien an der Seite und am Rücken, hauptsächlich auch in der Wasserrinne, wurden mit einer Ammoniumverbindung eingestrichen und nach einiger Zeit mit einer Bürste entfernt. Danach noch vorhandenen Rückständen wurde mit einem Plastikschaber zu Leibe gerückt, die Behandlung mit dem Biozid wurde dann wiederholt.
