Evangelische  
Kirche  
St. Candidus

*Die St. Candidus-Kirche in Kentheim*

Von Oscar Heck, Tübingen

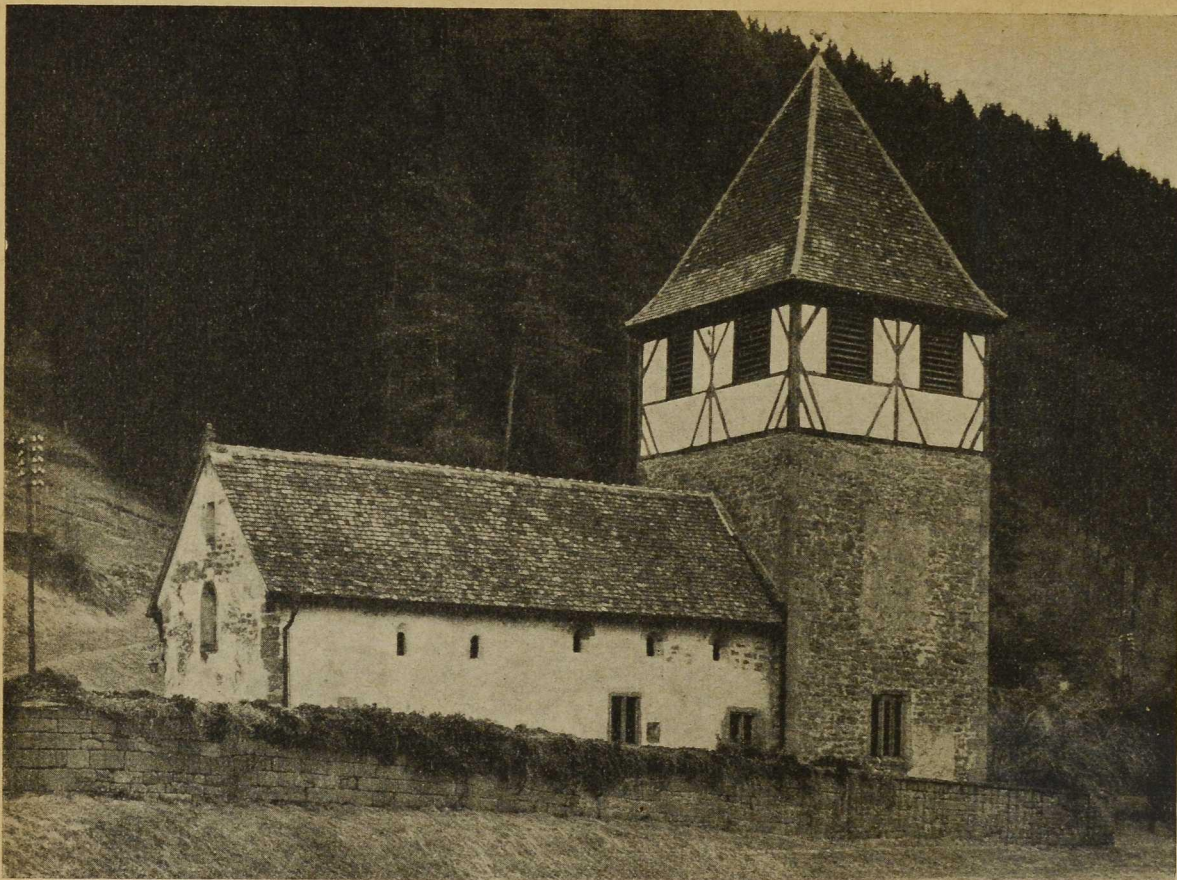
Nach der  
Instandsetzung

Am Äußeren der Kirche ist der alte Putz mit aller Schonung behandelt und ausgebessert worden, so daß auch hier das Gesicht gewahrt blieb. Nur in einem hat der Architekt eine

wesentliche, aber wohl als glücklich anzusprechende Änderung vollzogen: in der Umgestaltung des Chorturmes. Bis zur Instandsetzung der Kirche war der Oberteil des Turmes mit senkrechten Brettern scheunenartig verschalt und mit einem wenig guten Satteldach überdeckt. Die Verschalung wurde nunmehr entfernt und statt ihrer kam ein altes, wohlerhaltenes eichenes Holzfachwerk zutage, das schon im Kieserschen Forstlagerbuch beim Staatsarchiv in Stuttgart aus dem Jahre 1687 samt dem Satteldach zu sehen ist. Obwohl also die bisherige Dachform mindestens bis ins 17. Jh. zurückgeht, hat man sich richtigerweise dazu entschlossen, aus dem Satteldach ein steiles, dem mächtigen Turmunterbau besser anstehendes Zeldach zu machen; ein Unterfangen, das durch die heutige Außenansicht der Kirche unterstützt sein dürfte, das aber auch seine besondere Rechtfertigung darin findet, daß die Balkenlage über dem Fachwerkteil des Turmes eindeutig die frühere Zeltform des Daches beweist.

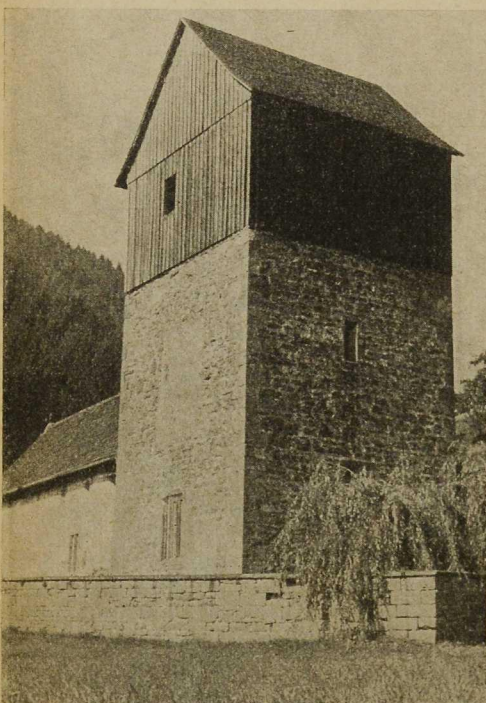
Vor der  
Instandsetzung

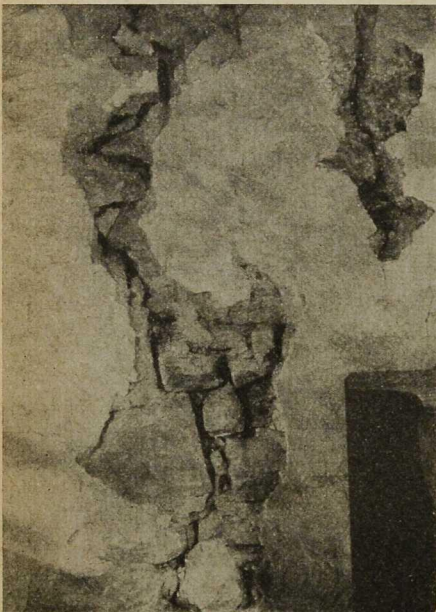
Die nähere Untersuchung des aufgehenden Mauerwerks ergab nämlich, daß es praktisch aus zwei verhältnismäßig dünnen Schalen und einer Auffüllung bestand und daß von einem ordentlichen Verband oder einem Bindemittel im Sinne des heutigen Bauens nicht gesprochen werden konnte. Da das an sich schon brüchige Mauerwerk von unten durch Erdfeuchtigkeit und von oben durch eindringendes Niederschlagswasser über lange Zeit hin in seiner geringen Festigkeit immer mehr geschwächt worden war, bildeten sich zahlreiche Risse, ja sogar lange Spalten bis zu Handbreite, die einen Einsturz von Wandteilen befürchten ließen. Zur Austrocknung des Mauerwerks wurden zunächst Entfeuchtungsziegel in zwei Höhenlagen eingeführt. Nach umfangreichen Abspritzungen der gefährdeten Wände unter möglicher Schonung der Malereien öffnete man sodann das Mauerwerk mit Stahldrahtfeilen an geeigneten Stellen. Durch eigens hergestellte Spritzkanäle führte der Restaurator in schwieriger und verantwortungsvoller Arbeit ein aus Kalk, Zement, Sand und Wasser hergestelltes Bindemittel in das teilweise geradezu hohle Mauerwerk ein. Wie weit sich die Einspritzflüssigkeit innerhalb der Wände verteilte, konnte am Wasserrand in Entfernungen bis zu 6 m vom Einspritzloch festgestellt werden. In 1400 Arbeitsstunden sind auf diese Weise an festen Baustoffen über 140 Zentner, das beigemischte Wasser nicht gerechnet, in die Hohlräume des Mauerwerks gebracht worden. Mit Hilfe selbstentwickelter Putzpressen gelang es dem Restaurator, den Bildträger in besonders umsichtiger Arbeit wieder innig mit dem Mauerwerk zu verbinden.

Wandschaden
