# Ingenieurstechnischer Maßanzug für ein barockes Tonnengewölbe

## Zur Sanierung der ehemaligen Konstanzer Jesuitenkirche St. Konrad

Alois Arnold/Frank Mienhardt/Reinhard Bauer

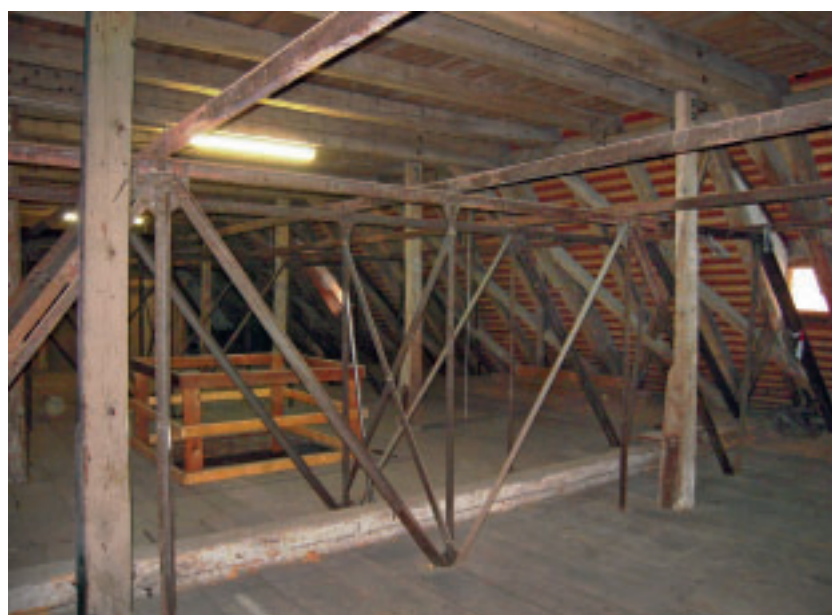
3 Dachraum über dem Kirchenschiff, Blick auf die Stahlkonstruktion des Scheingewölbes von 1929/30.

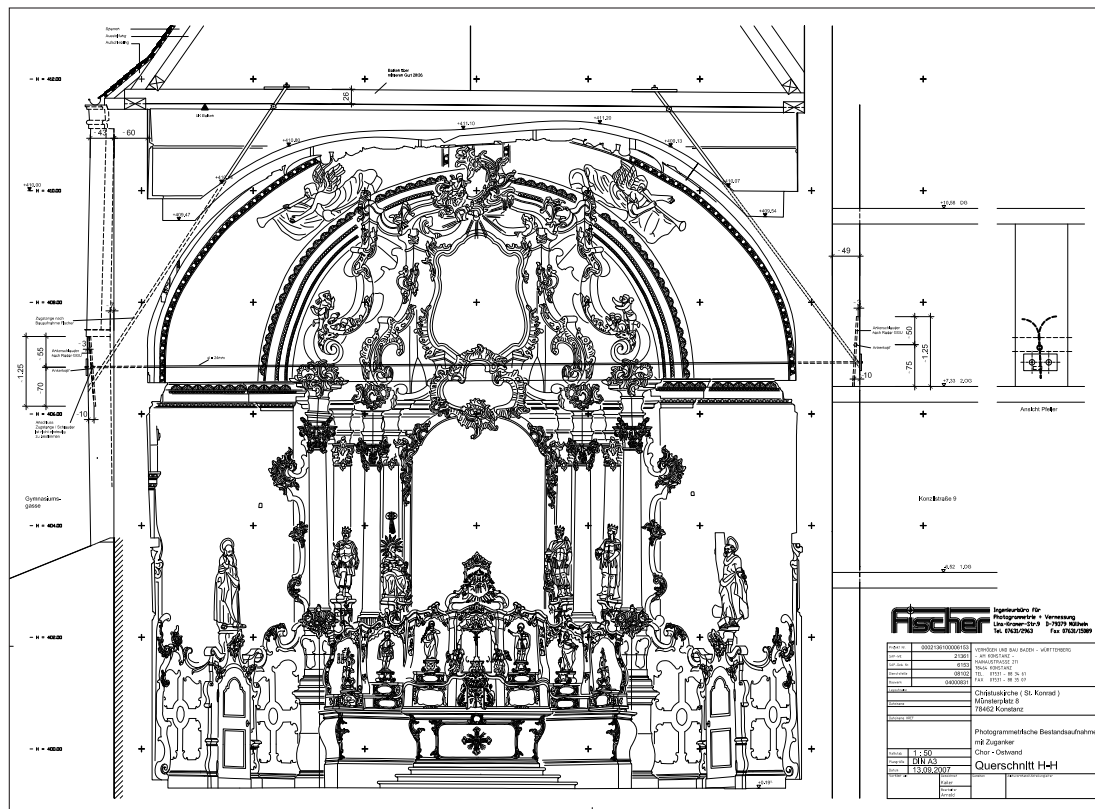
4 Fotogrammetrische Bestandsdokumentation 2007, Schnitt durch den Chor von Nord nach Süd mit Blick auf den Hauptaltar. Im Chorgewölbe deutlich sichtbar die abgeseckte Gewölbeschale.

Spätestens 2007 gaben die durch den Orkan herbabstürzenden Stuckteile des Chorgewölbes den Hinweis auf das insgesamt instabile Gefüge. Die Auswertung einer bereits 1999 vorgenommenen Fotogrammetrie (Abb. 4) mit Schadenskartierung veranschaulichte ausgeprägte Deformierungen der gesamten Gewölbeschale sowie Rissbilder sowohl ober- als auch unterseitig. Sicherungsmaßnahmen waren somit akut geboten. So wurde von 2007 bis 2008 das reich stuckierte Chorgewölbe durch Zugstangen stabilisiert.

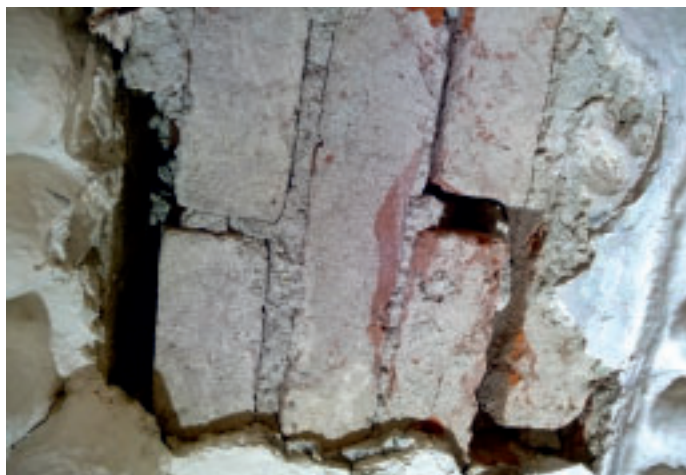
Die Fugen des gemauerten Ziegelgewölbes waren zum Teil enorm geweitet, sodass man vereinzelt zwischen den Ziegelsteinen hindurch den Dachstuhl sehen konnte (Abb. 5). In Abstimmung mit dem Statiker, der Bauleitung, dem ausführenden Restaurator und der Denkmalpflege wurde eine Verkeilung der Gewölbeschale mit Eichenholzkei-

5 Chorgewölbe, Fugenbreiten zwischen den Ziegeln.

len und eine Verfüllung der Hohlräume über gezielt angelegte Bohrkanäle als weitere Sicherungsmaßnahmen vorgenommen. Das Konzept setzte eine gezielte Stuckabnahme entlang der Hauptschäden voraus. Dabei war zu beachten, dass die Keile mit wenigen gezielten Schlägen eingetrieben wurden und plan an den Ziegelflanken anlagen. Die erzeugte Druckfläche sollte idealerweise im oberen Bereich der Ziegelflanken wirksam werden. Die Arbeitsschritte erfolgten alternierend, damit während der Mörtelabbindezeiten keine störenden Erschütterungen einwirken konnten. Anschließend erfolgte eine Wiederanbringung der abgenommenen und gekennzeichneten Stuckteile mit einem Sumpfkalk-Cellulose-Alabastergipsmörtel. Fehlstellen im figürlichen Bereich konnten mit diesem Restauriermörtel nachmodelliert werden. Dieser wurde anhand einer kleinen Versuchsreihe farb-

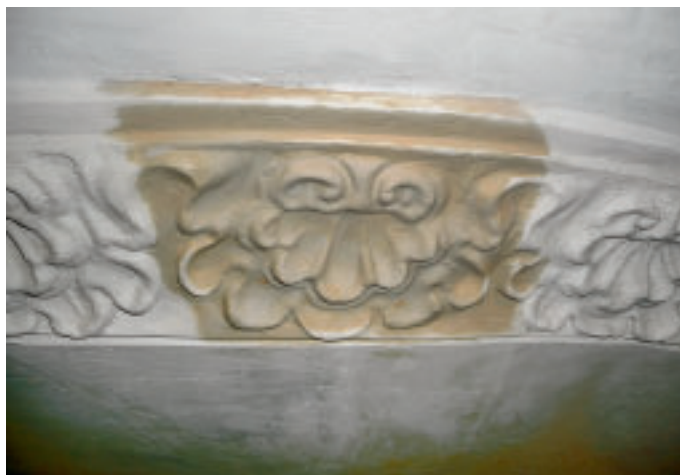
6 Chorgewölbe, Stuckergänzung nach der ersten Sicherungsmaßnahme 2008/09.

lich so pigmentiert, dass sich die Ergänzungen nach der Trocknung dem Umfeld angleichen und durch eine lasierende Farbbretusche ein ganzheitliches Erscheinungsbild erzielt werden konnte (Abb. 6). Weitere kleinere Risse wurden gewölbeunterseitig kraftschlüssig mit stuckverträglichem Mörtel geschlossen und an der Gewölbeoberseite mit Spezialmörtel injiziert.

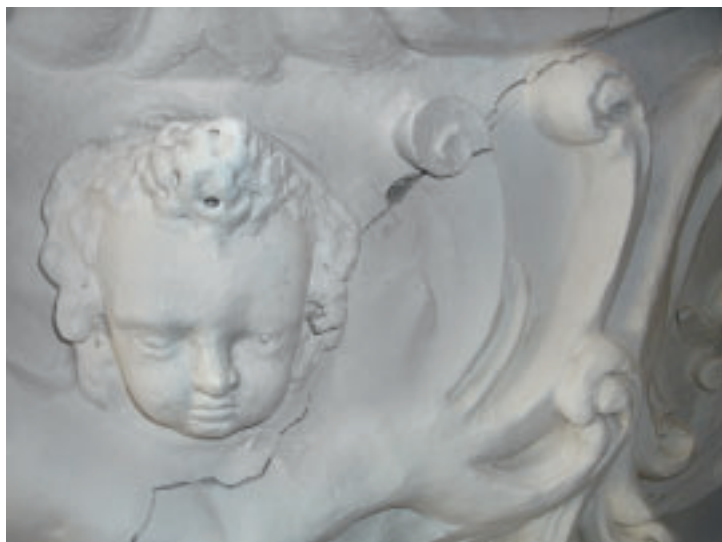
Die neuen Risslinien verliefen meist parallel versetzt zu den alten Schadenslinien von 2009. Die Rissbreiten variierten von ca. 3 mm in den Flächen und bis zu 5 mm an plastischen Stuckantragungen (Abb. 7). Außerdem waren an den Rissflanken zum Teil deutliche Versätze zu erkennen. In einer Linie zwischen der Scheitelfläche und den Übergängen zu den Gewölbeflanken, den sogenannten Gelenkbereichen, zeigten sich Farb- und Mörtelaufschiebungen sowie eine geborstene Muschel. Eine in den 1930er Jahren oberhalb des Gewölbes aufgetragene Zementestrichlage wurde daraufhin zu Sondagezwecken so weit wie möglich abgenommen. Zum Vorschein kam ein kräftiger Riss in Nord-Süd-Richtung mit zahlreichen gebrochenen Ziegelsteinen (Abb. 8). Eine weitere Erkenntnis waren die Ziegelformate, die eine frühere Gewölbesanierung dokumentierten. Größere Sondageöffnungen über den gesamten mittleren Gewölbebereich an der Gewölbeunterseite zeigten nun auch hier deutlich die ausgetauschten Ziegelbereiche. Insgesamt musste von einer weit größeren Fläche mit neueren, maschinell gefertigten Ziegelsteinen ausgegangen werden als bis dahin vermutet. Da man die Verfüzung dieser Ziegel mit sehr hartem Zementmörtel ausgeführt hatte, die einen festen Verbund bildeten, ergaben sich größere zusammenhängende Ziegelschollen innerhalb der gerissenen Trennlinien.

7 Chorgewölbe, Puttenkopf mit neu aufgetretenem Riss, Aufnahme Juni 2012.

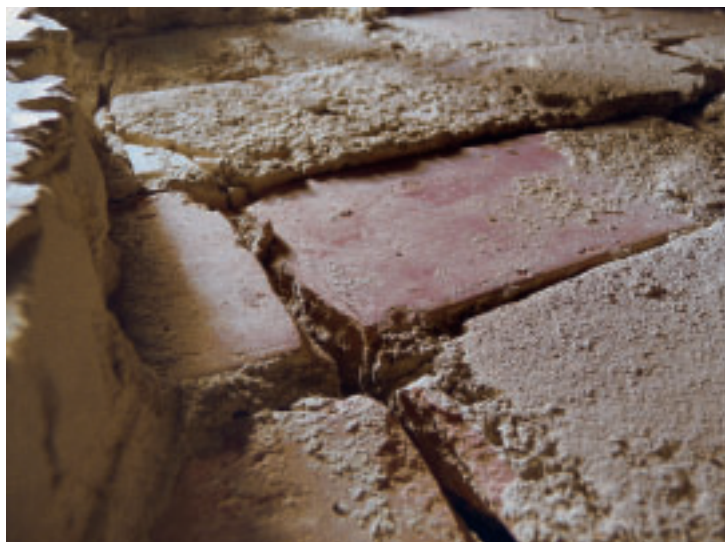
8 Chorgewölbe von oben (Dachraum), gerissene Ziegel wurden nach Abnahme des Zementestrichs sichtbar.

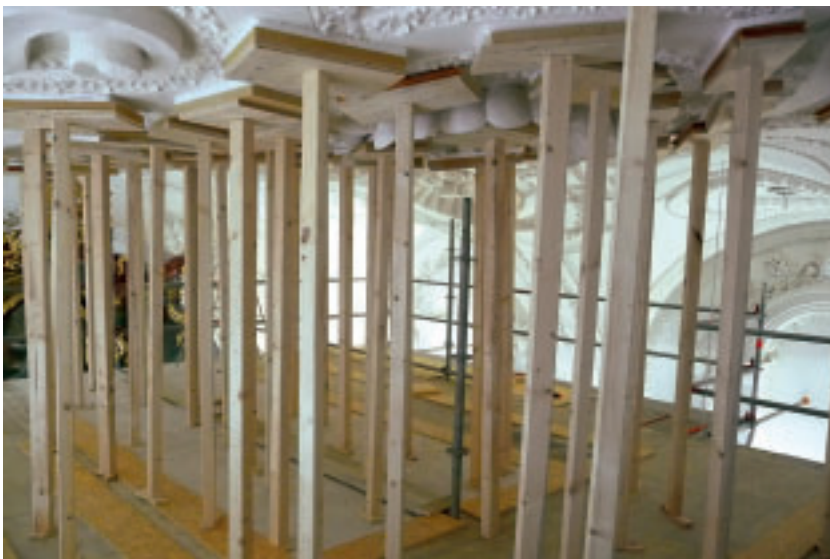
9 Chorgewölbe mit Sicherheitsabspritzungen 2013.

Da das Chorgewölbe nach den computergestützten Rechenmodellen seine Tragkraft bereits verloren hatte, wurden zahlreiche Stempel mit entsprechender Auflage auf Druck als Sicherheitssprießung eingebaut. Damit sich keine Erschütterungen auf das Gewölbe übertragen, musste das Gerüst ausgesteift und gegen die Außenwände abgestützt und der Gerüstboden verstärkt werden (Abb. 9). Als Auflager für die geplante Stahlträgerkonstruktion erfolgte die Aufmauerung einer Ziegelauflage auf der Mauerkrone im Dachstuhl. Die 69 Aufhängepunkte wurden nach statischer Notwendigkeit und restauratorischen Möglichkeiten definiert und planmäßig erfasst. Über ein Koordinatensystem konnten die Punkte auf die Gewölbeunterseite übertragen werden. Damit alle Bohrungen mit Durchmesser 12 mm lotrecht verliefen, war eine verstellbare Vorrichtung notwendig. Anschließend konnten im Stuckmörtel zentrierte Kernbohrungen, Durchmesser 60 mm, angefertigt werden (Abb. 10). Die aus Edelstahl gefertigten Teller mit Durchmesser 55 mm sind an Gewindestangen (M8) angeschweißt. Die Teller wurden mittels Mörtel vollkommen ausgeglichen an das Ziegelgewölbe gesetzt und die Gewindestangen auf der Oberseite mit einer Mutter temporär fixiert. Dies diente der ausführenden Stahlbaufirma als sichtbare Orientierungshilfe bei der Montage der Haupt- und Nebenträger. Anschließend konnte der untere Teil der Gewindestange über einen Kopplungspunkt mit dem Federelement verbunden werden. Für ein Element wurden jeweils zwei Tellerfedern gleichläufig ineinandergelegt und zu 40 gegenläufigen Paaren auf eine Hülse aufgereiht. Die Elemente wurden zum Schutz vor Korrosion eingefettet und abschließend gegen Verschmutzung mit einer Schutzkappe abgedeckt. Nach Abschluss der Montagearbeiten wurden die Federelemente vom Statiker in definierter Taktung und in mehreren Arbeitsschritten kraftkontrolliert angespannt und das Gewölbe gleichzeitig messtechnisch auf etwaige Verformung hin überwacht [vgl. Beitrag Bergmann/Falz: Gewölbe eingestürzt: Was nun? Von der Theorie zur Stabilisierung des historischen Chorgewölbes der ehemaligen Jesuitenkirche St. Konrad in Konstanz]. Die Bohrlöcher wurden nach dem Anspannen der Federelemente mit Injektionsmörtel vergossen und mit einer Scheibe gegen Mörtel gesetzt und fixiert. Anschließend konnten auf der Gewölbeunterseite sämtliche Tellerbohrungen, alle Sondageöffnungen und Fehlstellen im Stuck mit einem farblich auf das Umfeld angepassten Restauriermörtel, wie schon im ersten Restaurierungsabschnitt 2008/09, struktur- und niveaugleich geschlossen werden. Nach Trock-

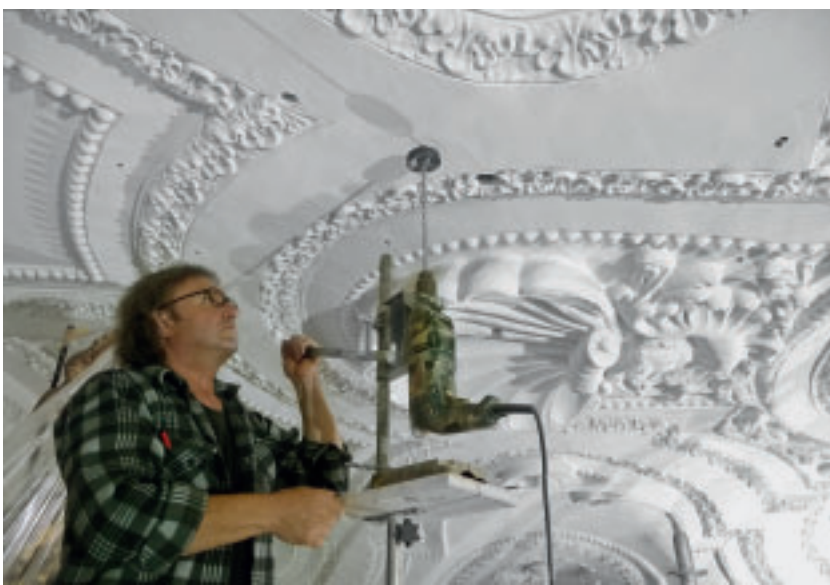
10 Restaurator Reinhard Bauer bei der lotrechten Durchbohrung des Chorgewölbes.

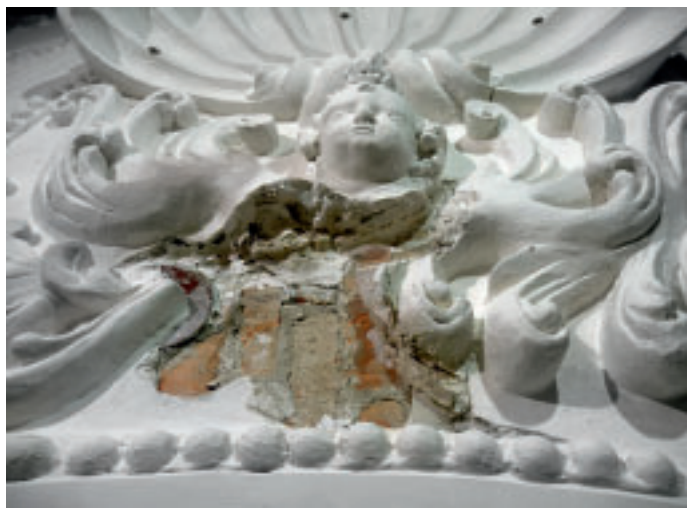
*11 Chorgewölbe mit abgenommenen Stuckpartien.*

nung des Mörtels gab es somit keine erkennbaren Farbunterschiede, was eine spätere Retusche problemlos ermöglichte (Abb. 11, 12). Die sorgfältige Schließung sämtlicher Risse soll auch in Zukunft eine Kontrolle über mögliche Bewegungen sicherstellen. Mit dem nachfolgend ausgeführten Verfüllen von Hohlräumen zwischen Stuckflächen und Ziegelschale durch Injektionen und dem Verguss offener Ziegelfugen auf der Gewölbeoberseite fanden die Sicherungs- und Restaurierungsmaßnahmen Anfang Dezember 2013 ihren erfolgreichen Abschluss.

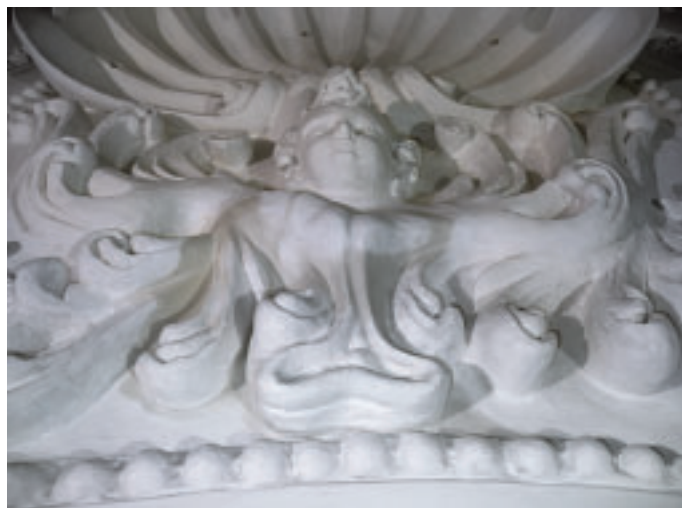
*12 Chorgewölbe nach Wiedereinsetzen der abgenommenen Stuckpartien und nach der Konservierung und Retusche.*
