Das Ulmer Münster als Gegenstand der Denkmalpflege

Die Bürgerschaft feiert 125-jähriges Jubiläum der Münstervollendung

Michael Goer/Günter Kolb/Otto Wölbart

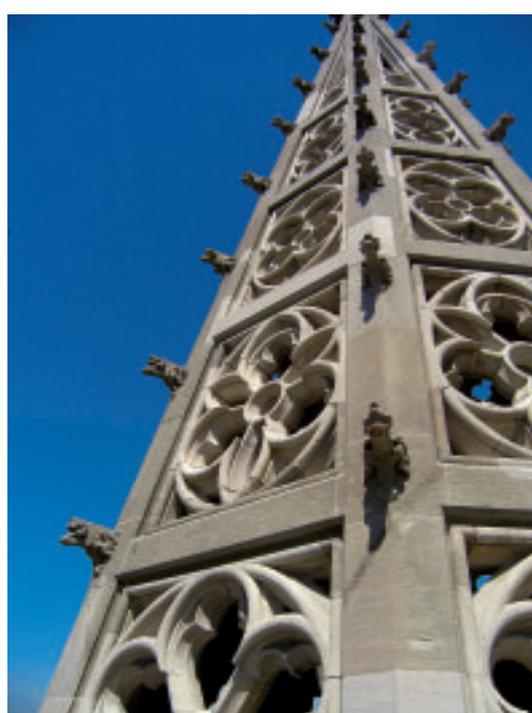
5 Die südliche Chorturm-spitze nach der Restaurierung 2010: Streben und Krabben aus Schläitdörfer, Maßwerke aus Savonnières-Kalkstein.

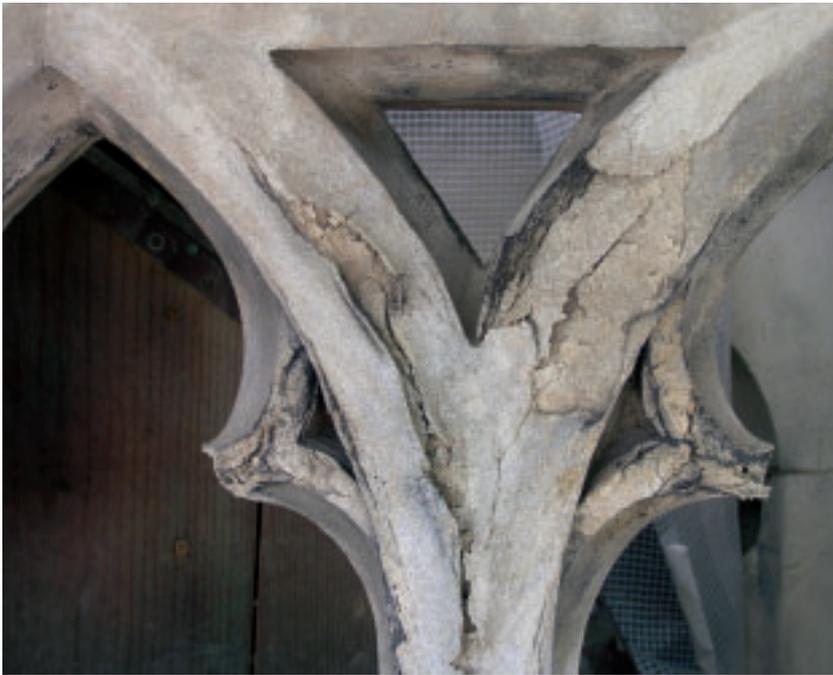
6 Detail aus dem Brüstungsmaßwerk am südlichen Chorturm, fortgeschrittene Schalenbildung, 2008.

Wie alle großen mittelalterlichen Dome bedarf auch das Ulmer Münster einer andauernden gewissenhaften Baupflege durch die Steinmetze der Münsterbauhütte, die mit ihrem handwerklichen Können und Fachwissen in der Tradition der mittelalterlichen Bauhütten stehen. Mit der Vollendung 1890 war also die Tätigkeit der Ulmer Münsterbauhütte keineswegs abgeschlossen. Neben der natürlichen Verwitterung durch Wind und Wetter setzten vor allem die Rauchgase im Zuge der Industrialisierung den Natursteinoberflächen zu und beschleunigten den Verfall des Bauwerkes erheblich (Abb. 6).

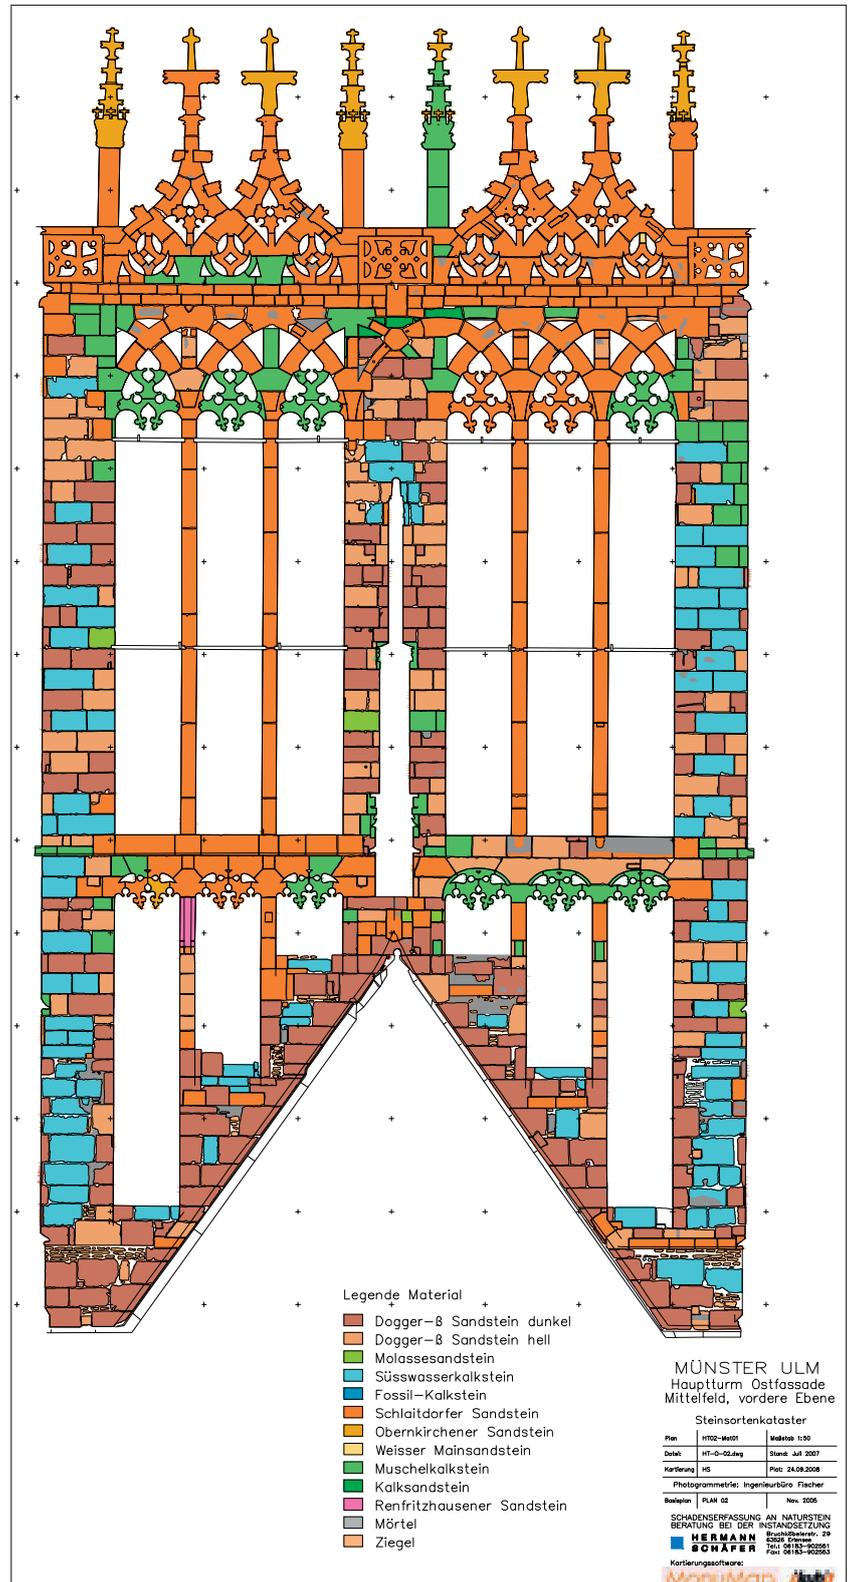
9 Steinsortenkataster für die Ostfassade des Hauptturms, Schadens- erfassung von Hermann Schäfer aus Erlensee, 2007.

Nachdem ein Gerüst auf der Süd-, Ost- und Nordseite des Hauptturms bis zur Turmplattform in 70 m Höhe erstellt worden war, konnte mit umfangreichen Untersuchungen begonnen werden. Zuerst erfolgte die Kartierung der verwendeten Steinmaterialien (Abb. 9; 12) auf den eigens dafür angefertigten digitalen photogrammetrischen Plänen. Überraschend war dabei die Tatsache, dass in den untersuchten Bereichen insgesamt elf verschiedene Natursteinsorten im Laufe der Jahrhunderte verbaut worden waren. Deshalb mussten die nachfolgende Schadenskartierung auf diese Gesteinsvielfalt abgestimmt und die Schadensintensitäten jeweils gesteinspezifisch bewertet werden. Die naturwissenschaftliche Begleitung dieser Kartierungsmaßnahmen und umfangreiche restauratorische Vorversuche, so beispielsweise zu Schlemm- und Kittmassen (Abb. 13), sind für die Erarbeitung des Erhaltungs- und Instandsetzungskonzepts ebenso erforderlich. Die gesamten Untersuchungen müssen sich auch auf die unterschiedlichen Fugenmörtel aus dem Mittelalter sowie dem 19. und 20. Jahrhundert erstrecken. Darüber hinaus verspricht die begleitende bauhistorische Erforschung wichtige Erkenntnisse zur Baugeschichte des Turms und seinen Instandsetzungen seit dem 15. Jahrhundert bis heute.

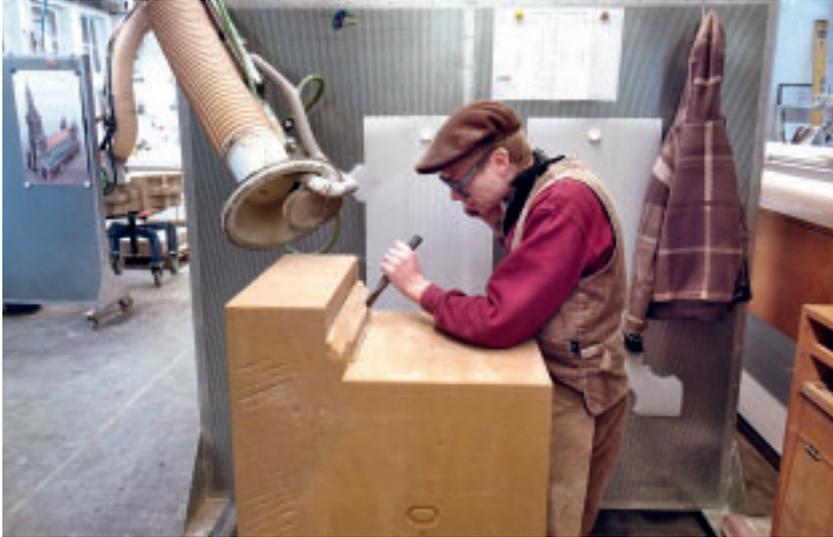
10 Fertigung eines Ersatzsteins für den Hauptturm aus Eisen-sandstein 2015.

Die Restaurierungsarbeiten begannen im Jahre 2000 mit dem Turmhelm. Nach Abschluss des Projekts 2010 waren insgesamt 474 Werkstücke und 302 Vierungen durch die Steinmetzwerkstatt geschlagen und am Bau neu versetzt worden, darunter sehr anspruchsvolle Wimpergstücke, Baldachine und Blendmaßwerke (Abb. 10).

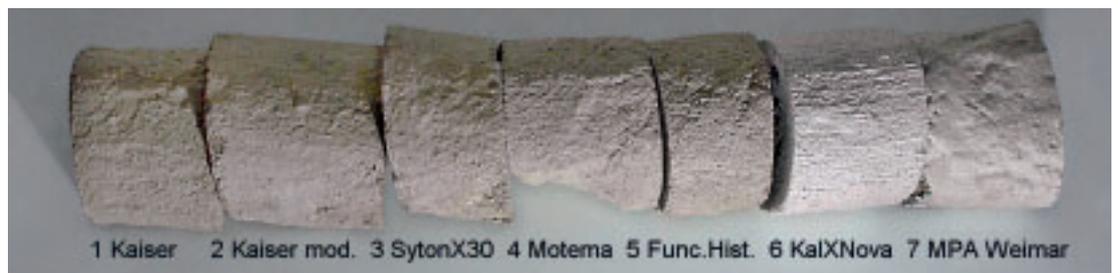
11 Versuche mit Schutzschlämmen für den Savonnières-Kalkstein 2005.

Die umfangreichste steinrestauratorische Maßnahme stellte jedoch die Entwicklung einer Schutzschlämme dar, die auf alle am Bauwerk verbliebenen historischen Werkstücke aus Savonnières-Kalkstein aufgetragen wurde, um Risse und Fehlstellen aufzufüllen und mit dieser Verschleißschicht den Umfang der Oberflächen zu reduzieren. Generell wurden mürbe und schuppende Oberflächen mit Kieselsäureester restauratorisch gefestigt, Fehlstellen durch Anböschchen gekittet und Höhlungen mit Steinersatzmasse verfüllt (Abb. 11). Diese steinrestauratorischen Arbeiten wurden nach den Vorgaben des zuständigen Restaurators beim Landesamt für Denkmalpflege entwickelt, an einen externen Steinrestaurator mit den entsprechenden beruflichen Erfahrungen und Qualifikationen vergeben und von der Materialprüfungsanstalt in Stuttgart auf ihre Nachhaltigkeit hin untersucht. So besteht die begründete Aussicht, dass die restauratorischen Maßnahmen den Verfall der kostbaren Originalsubstanz, besonders der wertvollen Skulpturen, in den kommenden Jahrzehnten deutlich bremsen können. Mit der Restaurierung des südlichen Chorturms, die hier stellvertretend für das komplexe und verantwortungsvolle Aufgabenfeld der Münsterbauhütten stehen soll, hat die Ulmer Hütte unter der Leitung von Münsterbaumeisterin Dr. Ing. Ingrid Rommel vorbildliche Standards für den respektvollen denkmalpflegerischen Umgang mit dem wertvollen Baudenkmal Ulmer Münster gesetzt. Ihr Nachfolger seit 2014, Münsterbaumeister Michael Hilbert, wird sich nach Abschluss der Restaurierungsarbeiten am Chor, darunter die großartigen Propheten-Skulpturen aus der Parlerzeit, den mittelalterlichen Teilen des 1890 vollendeten Hauptturmes zuwenden müssen und dort voraussichtlich bis zu seinem Ruhestand tätig sein. So steht jeder der an der Pflege des Ulmer Münsters Beteiligten auf den Schultern seiner Vorgänger in der Sorge um die Überlieferung des großartigen Bauwerks an künftige Generationen. Das Land hat die Maßnahmen am Ulmer Münster seit 2006 mit gut 4,5 Millionen Euro gefördert.

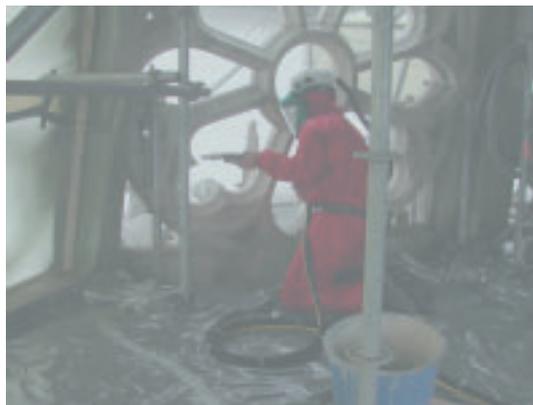
16 Eine anspruchsvolle, anstrengende Arbeit ist die Trockenreinigung mit feinstem Strahlmittel. Dabei trägt der Restaurator einen Schutzanzug mit Sauerstoffzufuhr und nimmt in einem Schutzzelt mit Absauganlage die Schmutzschicht von der Steinoberfläche.
