„Kilian braucht's“

Wie die Mundelsheimer Kilianskirche und ihre Wandmalereien gerettet wurden

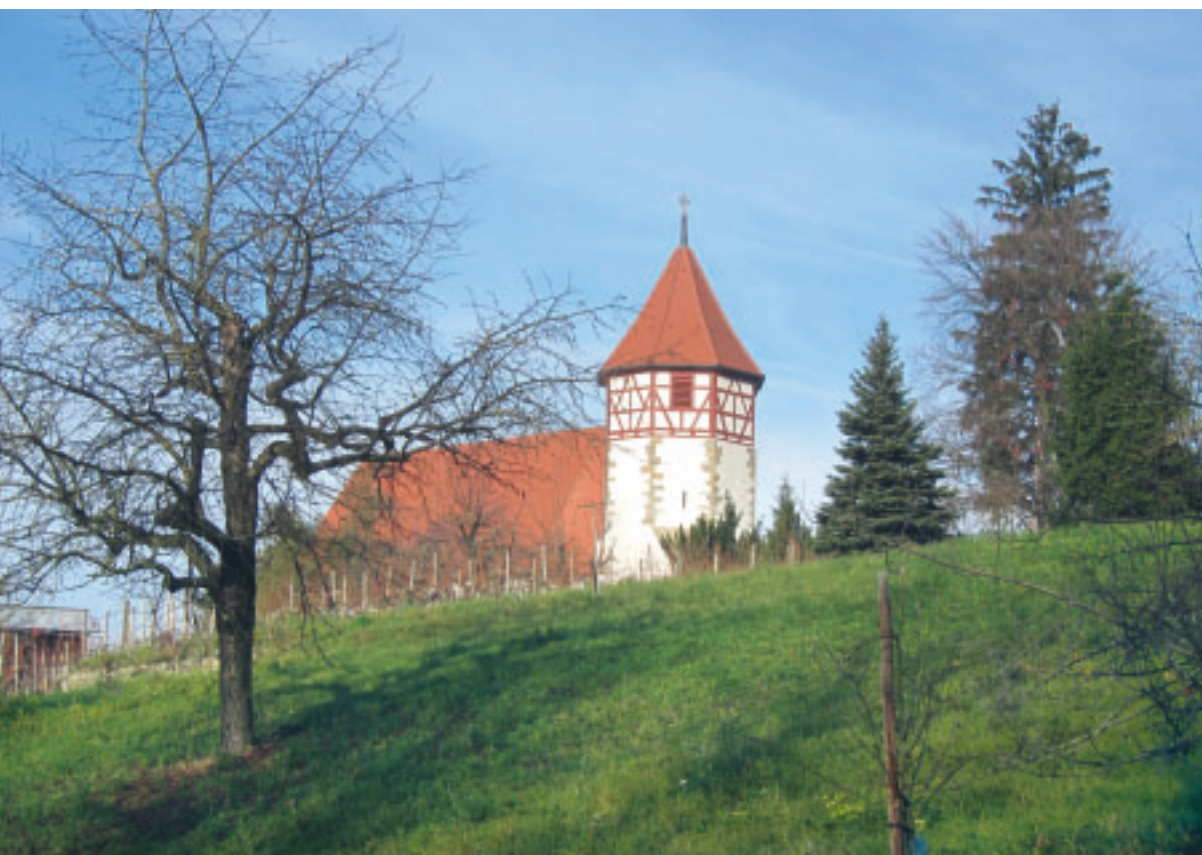
1 Außenansicht der Kilianskirche von Südosten nach abgeschlossener Restaurierung.

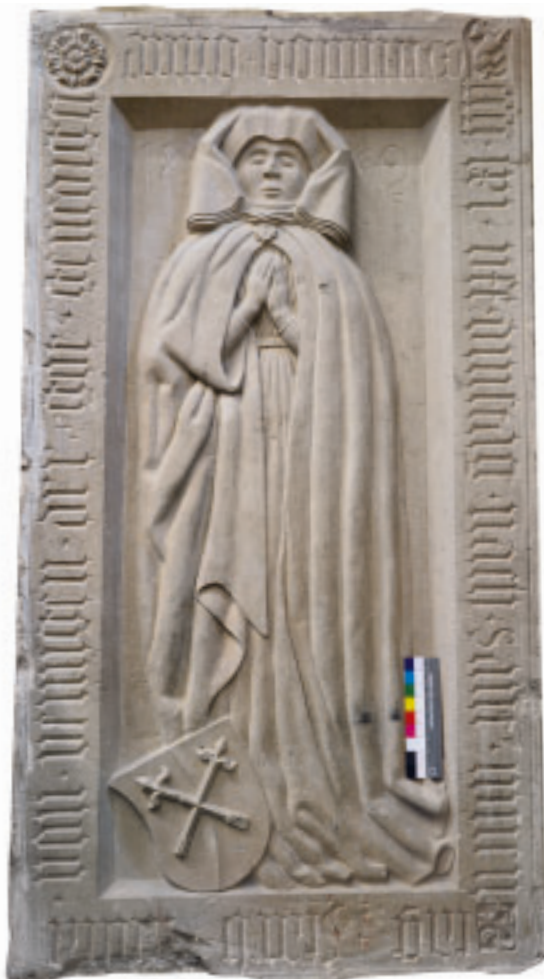
2 Grabmal der 1469 verstorbenen Kirchenstifterin Anna von Venningen im Schiff an der Ostwand südlich des Chorbogens, Zustand nach der Konservierung.

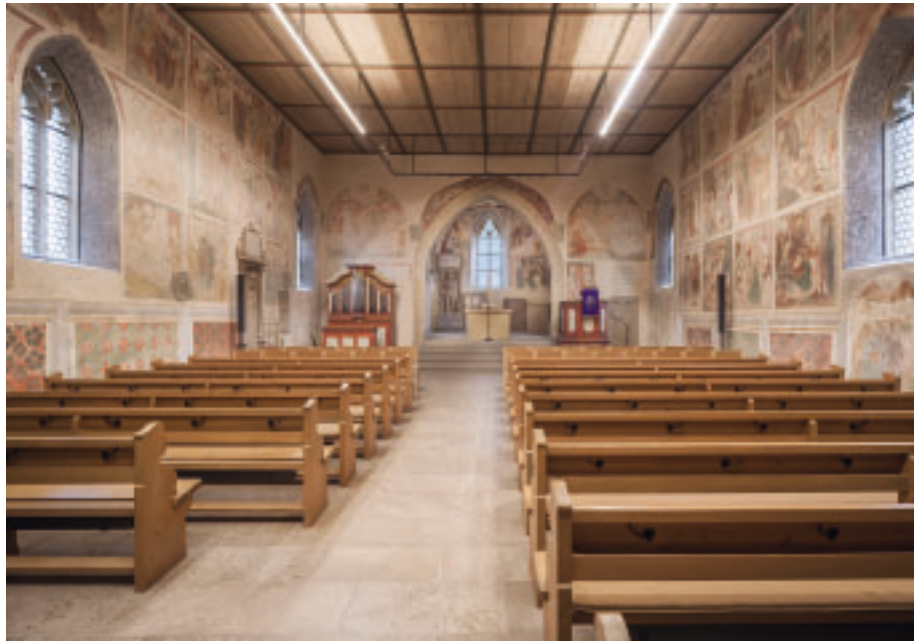
3 Blick in den Kircheninnenraum mit seinen umfangreichen Wandmalereien, Zustand nach der Konservierung.

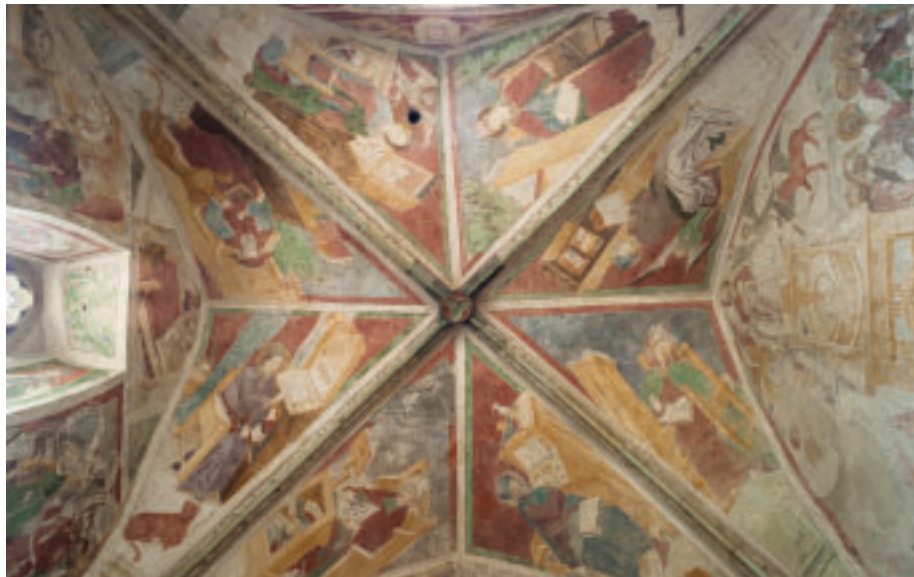
4 Das Chorgewölbe mit den Darstellungen der Evangelisten und der Kirchenväter nach Abschluss der Sicherung und Konservierung der Wandmalereien.

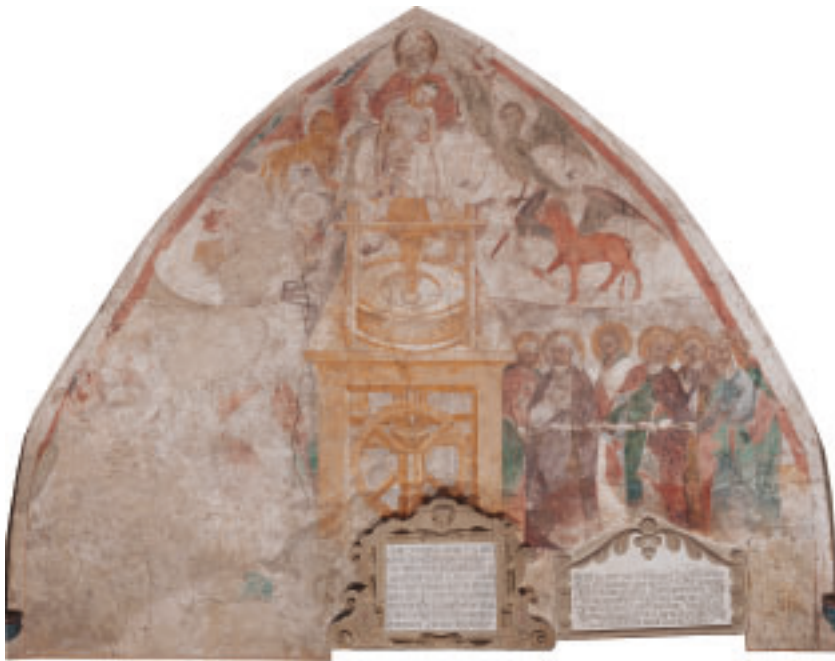
5 Chornordwand, Darstellung der so genannten Hostienmühle verbunden mit einer Darstellung der Dreifaltigkeit (so genannter Gnadenstuhl), entzerrter Bildplan vor der Restaurierung.

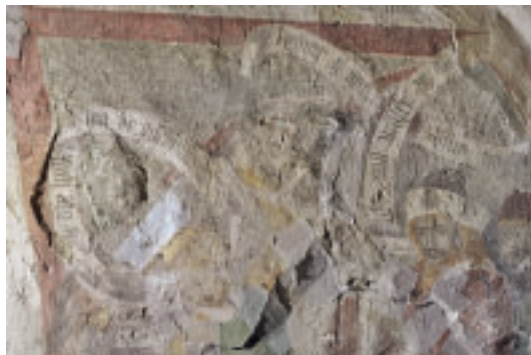
6 Detail der Chorsüd- wand im Streiflicht mit Notsicherungen in Form von Japanpapierkaschierungen im Bereich ab-sturzgefährdeter Putze.

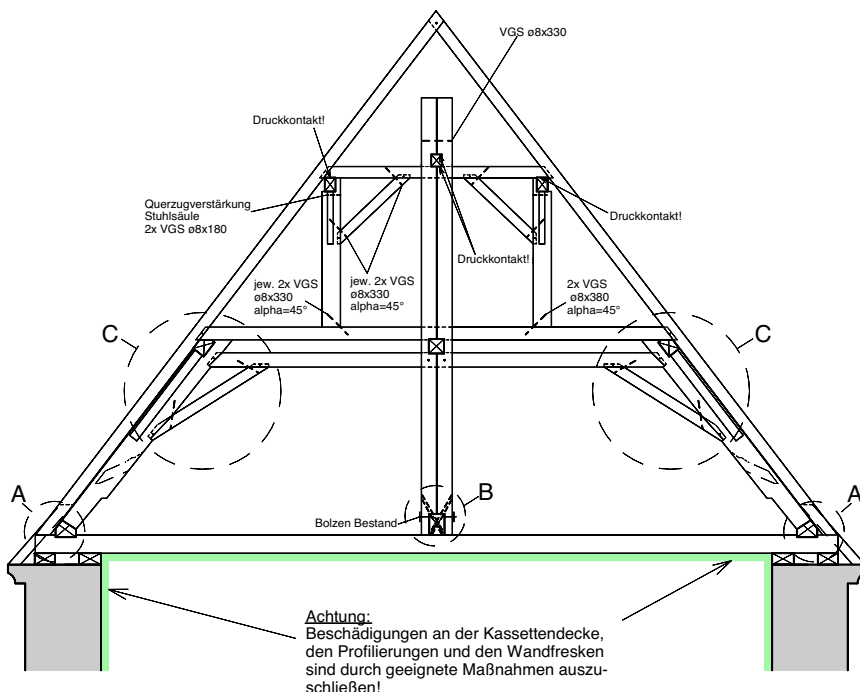
7 Bundachse im Quer- schnitt.

„Ausflückungen“, unterdimensionierte Hölzer, Fraß- und Fäulnis-schäden und gelöste Verbindungen. Die Konstruktion besteht aus insgesamt sechs Bundachsen mit liegenden Stuhlstreben im ersten Dachgeschoss, je einer einfachen Hängesäule in den vier mittleren Bindergespärren sowie einem stehenden Stuhl im zweiten Dachgeschoss, der direkt auf den Kehlbalken lastet (Abb. 7). Die nicht

vorhandene Hängesäule sowie Fehlstellen und Fraßschäden beim sechsten Bindergespärre am Übergang zum Turm waren die Hauptursache für die starke Rissbildung in den Zwickelfeldern des Chorbogens. In diesem Bereich musste der Bund fast vollständig erneuert und mit einer Hängesäule sowie seitlichen Anlaschungen am Überzug der Deckenbalken ergänzt werden. Weitere traditionell-zimmerermäßig ausgeführte Reparaturen betrafen vor allem die Kehlbalken und Teile der Fußpfette. Ein besonders sorgfältiges Vorgehen und „Teamwork“ waren auch hier gefragt, da die Mauertafeln des Dachstuhls gleichzeitig Putzträger der Wandmalereien sind und sozusagen die Schnittstelle zwischen Zimmermann und Restaurator bilden.

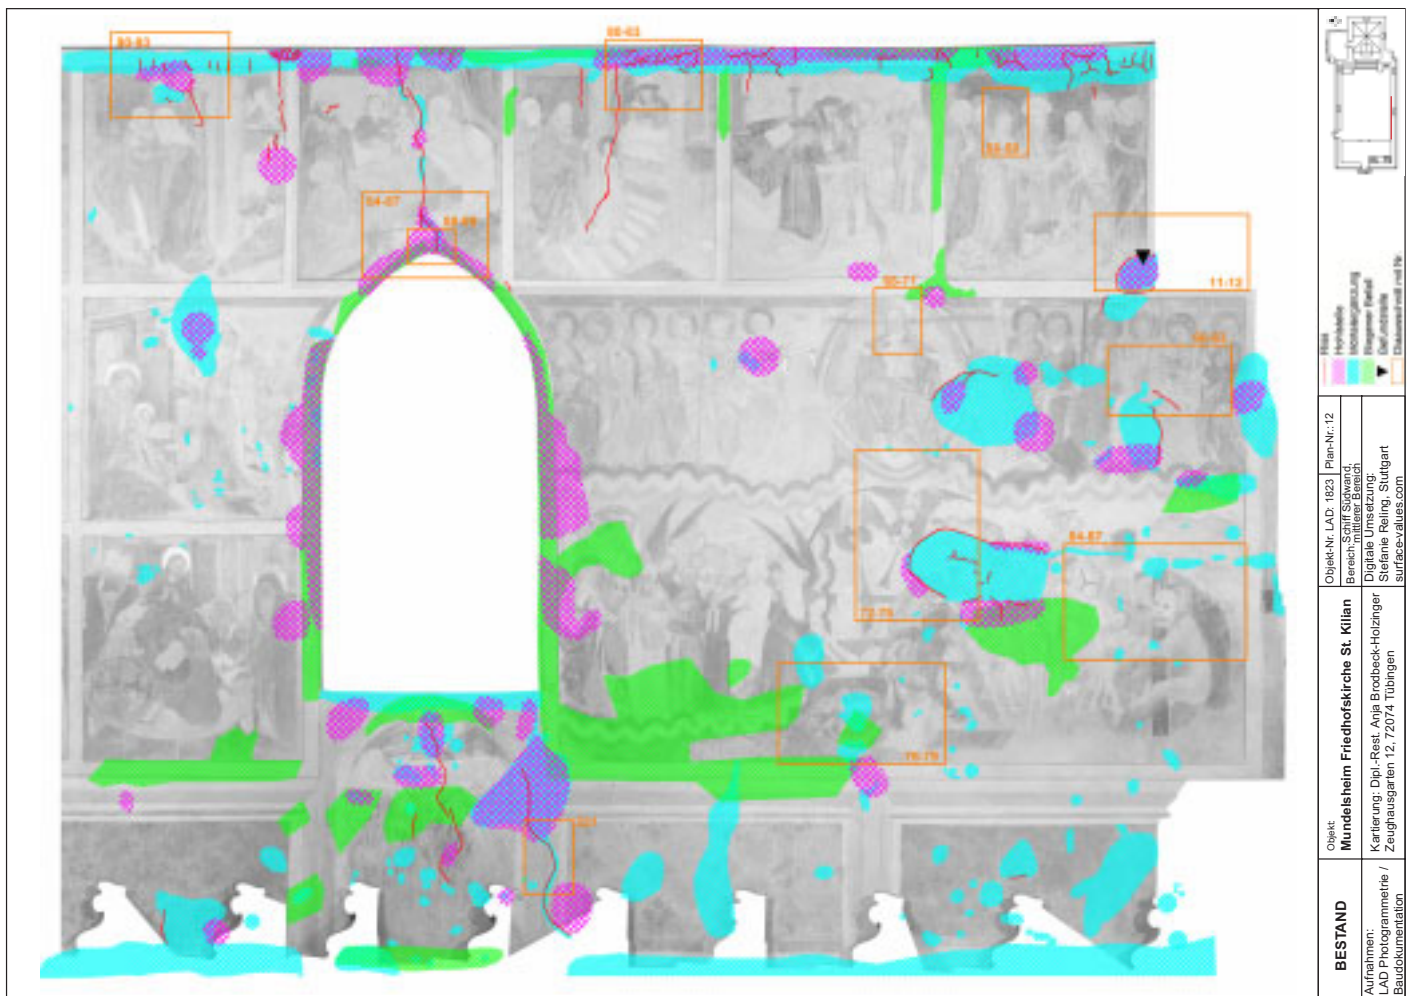
9 Kartierung vom Bestand (Risse, Hohlstellen, historische Mörtelergänzungen, mikrobieller Befall, Befundstellen, Fotoausschnitte).

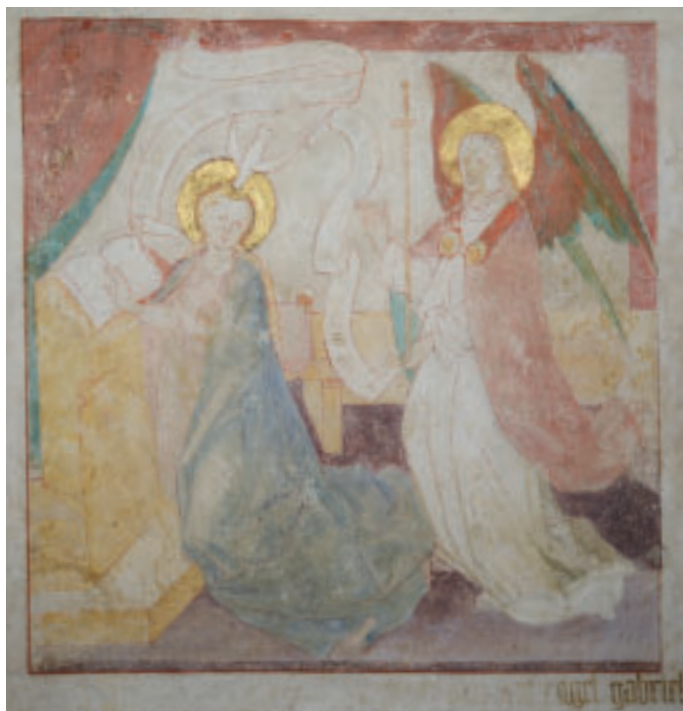
10 Schiff Südwand, Verkündigungsszene im Auflicht.

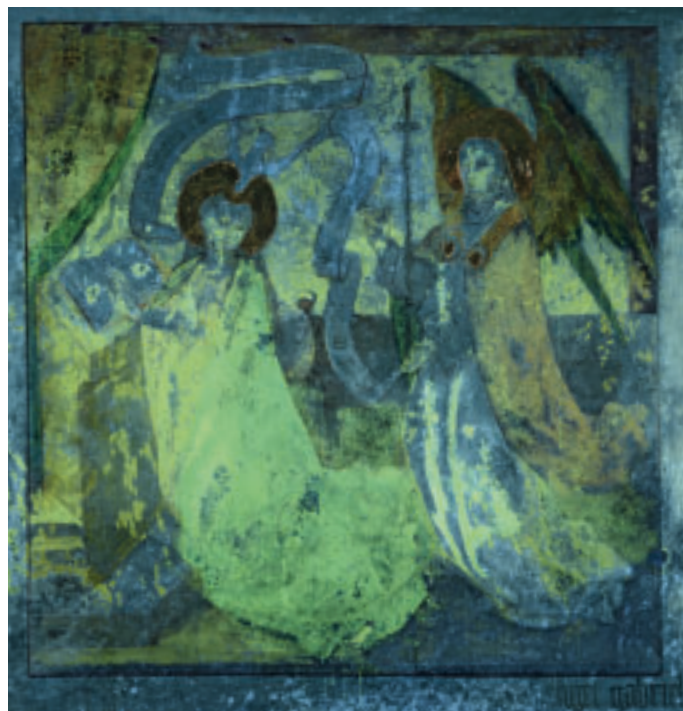
11 Schiff Südwand, Verkündigungsszene im UV-Licht. Deutlich erkennbar die Fluoreszenzen verschiedener Übermalungsphasen.

So sah beispielsweise das ursprüngliche Ausmalungskonzept für die Nimben keine Vergoldungen mit Goldfolie vor, wie sie heute sichtbar ist (vgl. Abb. 10; 11). Im Bereich heute vergoldeter Nimben ist als Erstfassung eine Mischung aus Bleiweiß und Bleizinn gelb vorhanden, die durch Pigmentumwandlung in verschiedenen Stufen ins Grüne, Braune und Schwarze umgeschlagen ist. Der mehrschichtige Aufbau der Erstfassung spricht für die Gestaltung der Nimben in einer Goldimitation mit ornamentalem Motiv, die heute durch die Pigmentumwandlung nur noch schwer nachzuvollziehen ist. Die Blattvergoldung der Nimben, die durch den als Sperrgrund verwendeten Schellack im UV-Licht rötlich fluoreszieren, kam erst im 19. Jahrhundert zur Ausführung.

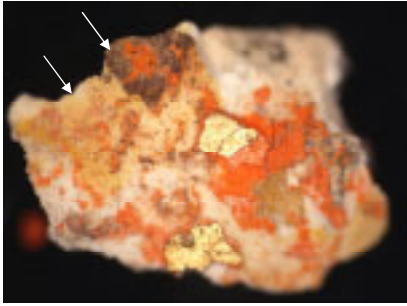
Abb. 01: Probenoberfläche. Vergoldung auf roter Übermalung. Darunter: Kalktünche mit einer gelben und einer dunkelbraunen Schicht (Pfeile). LM/POL

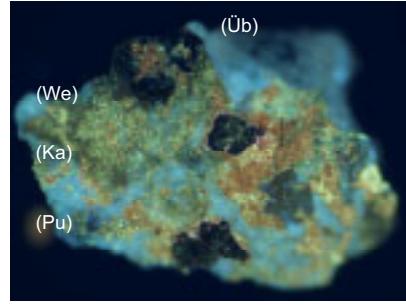
Abb. 02: Analog Abb. 01. Übermalung mit einer Bleimennige-Zinkweißfassung unterhalb der Vergoldung. LM/UV

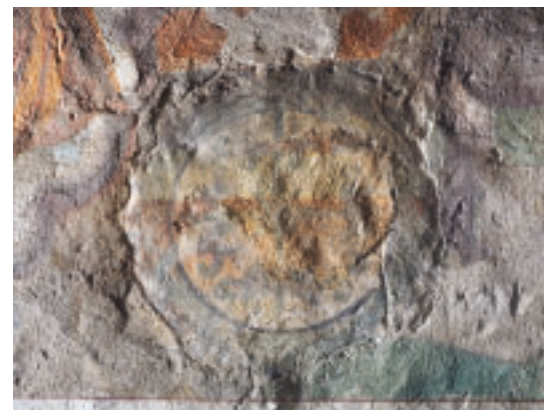
13 *Weihekruz auf der Südwand im Schiff im Streiflicht, deutlich erkennbar die Putzüberlagerungen des Maleriemörtels auf eine bereits bestehende Putzschicht mit gemalten Weihekreuzen.*

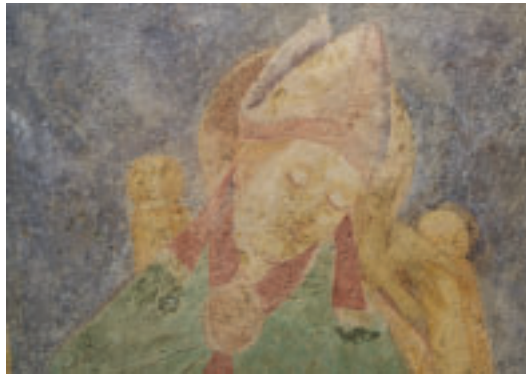
14 Chor, Gewölbe, Ambrosius im Auflicht.

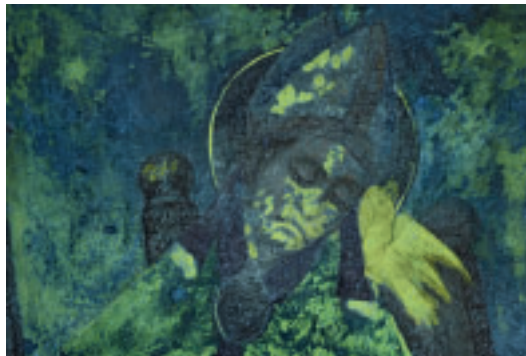
15 Chor, Gewölbe, Ambrosius im UV-Licht. Deutlich sichtbar die verschiedenen Fluoreszenzen der Übermalungsphasen. Hauptbestandteil der stark fluoreszierenden Partien ist Zinkoxid.
