„Expressiver Realismus“ im sakralen Raum Wandmalereien von Wilhelm Geyer in Blaubeuren

Teresa Kolar

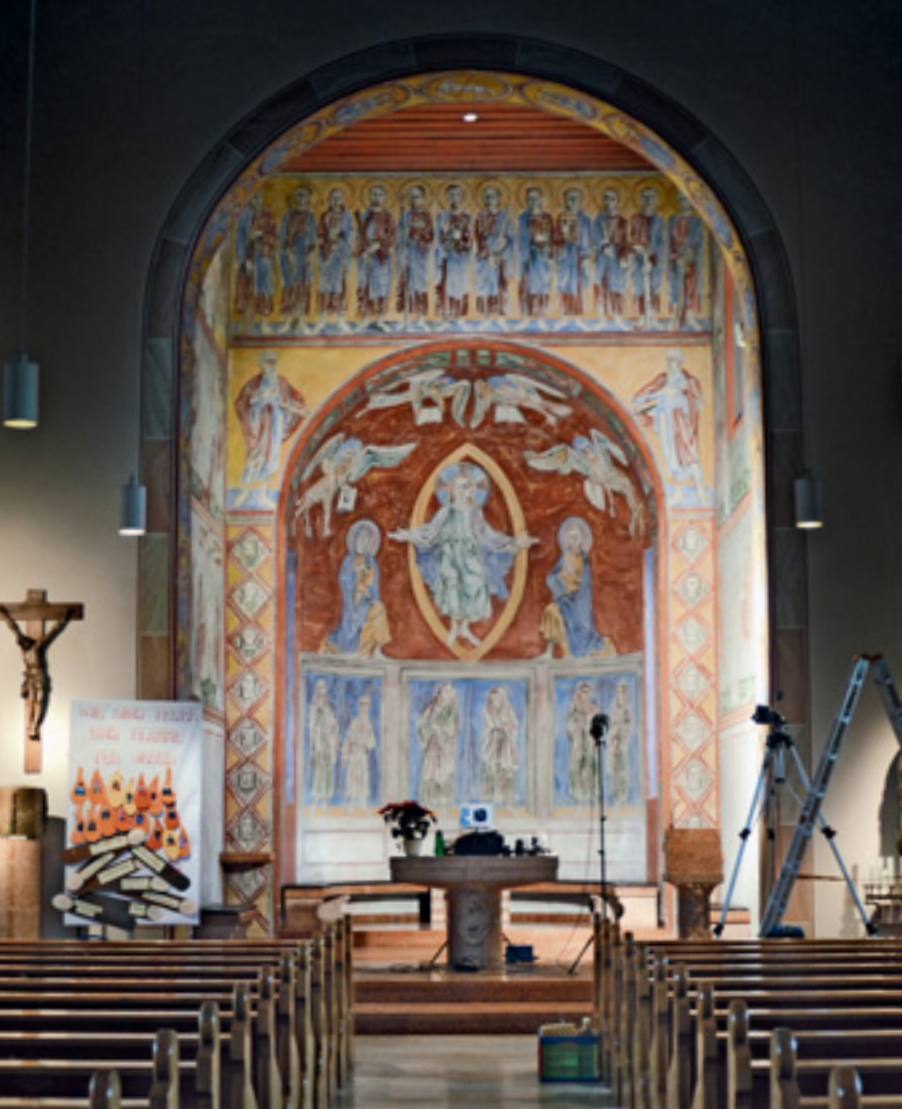
4 Chorraum, Ansicht während der Untersuchung.

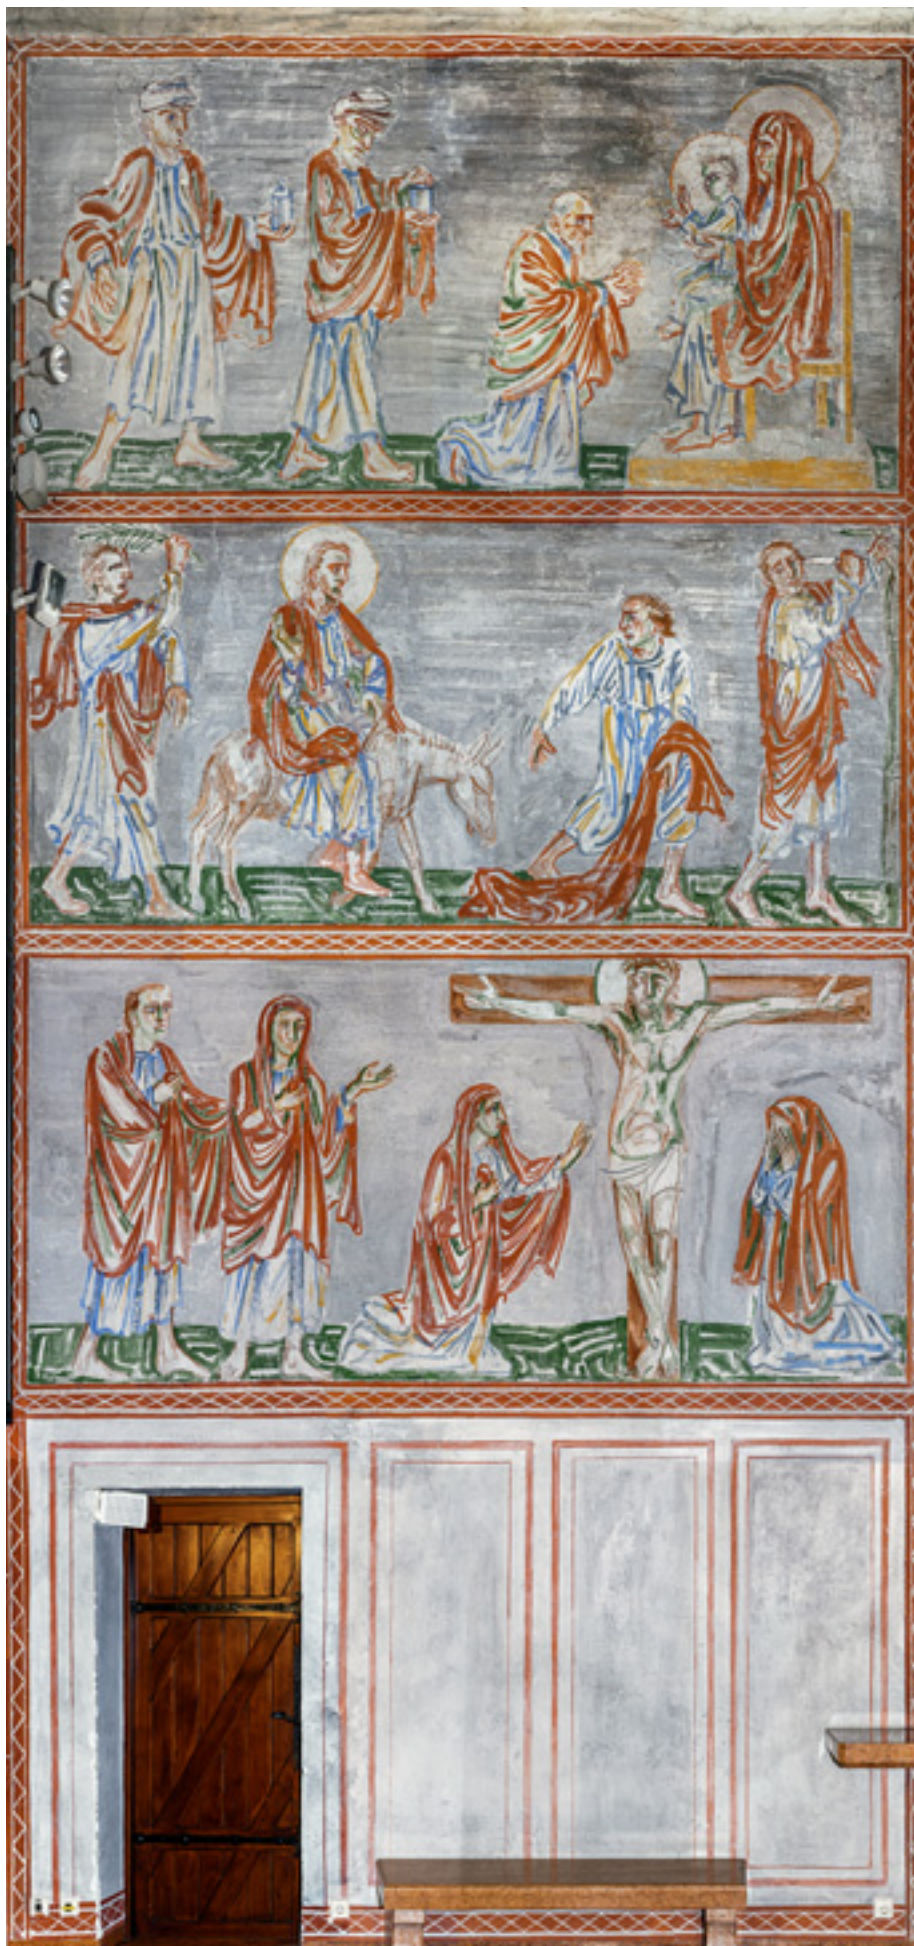
7 Chorsüdwand, Mörtelergänzung von Wilhelm Geyer mit neu gemaltem Oberkörper Johannes' des Täufers, Streiflicht.

In den Malereiflächen sind größere Putzergänzungen vorhanden, die aufgrund ihrer technischen Merkmale eindeutig Wilhelm Geyer zuzuschreiben sind. Vermutlich war er nach Fertigstellung einzelner Partien mit dem Ergebnis nicht vollkommen zufrieden, sodass er Teile einzelner Figuren herauschnitt, den Putz an dieser Stelle erneuerte und die Figur neu malte (Abb. 7). Diese Vorgehensweise ist seit dem Mittelalter bei Freskantem üblich, denn nur so lässt sich die Bildanlage korrigieren.

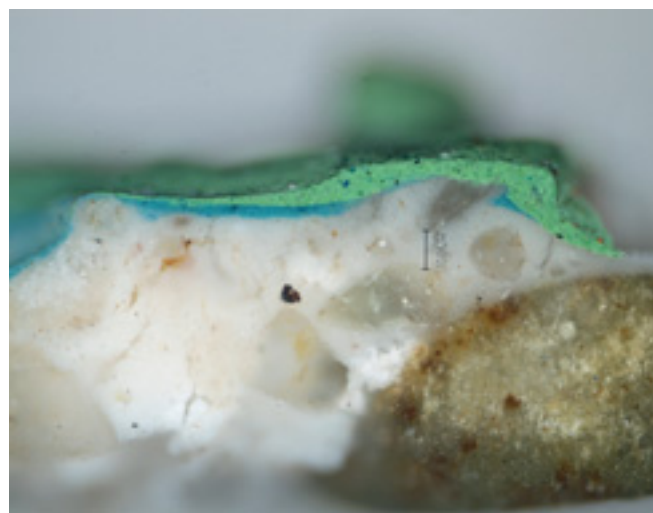
8 Anschliffprobe 0013, Mörtel mit aufliegender blauer und grüner Malerschicht.

Die Analysen ergaben, dass Geyer sowohl natürliche Pigmente als auch moderne, künstlich hergestellte Pigmente verwendet hat. In allen analysierten Proben wurde eine Bindemittelmatrix aus Kalk und Protein nachgewiesen. Aus den vor Ort gemachten Beobachtungen zur Werktechnik und den naturwissenschaftlichen Analysen ergibt sich, dass es sich bei Geyers Maltechnik um ein Fresko mit einer Bindemittelzugabe, nämlich Kalkkasein, handelt (Abb. 8).

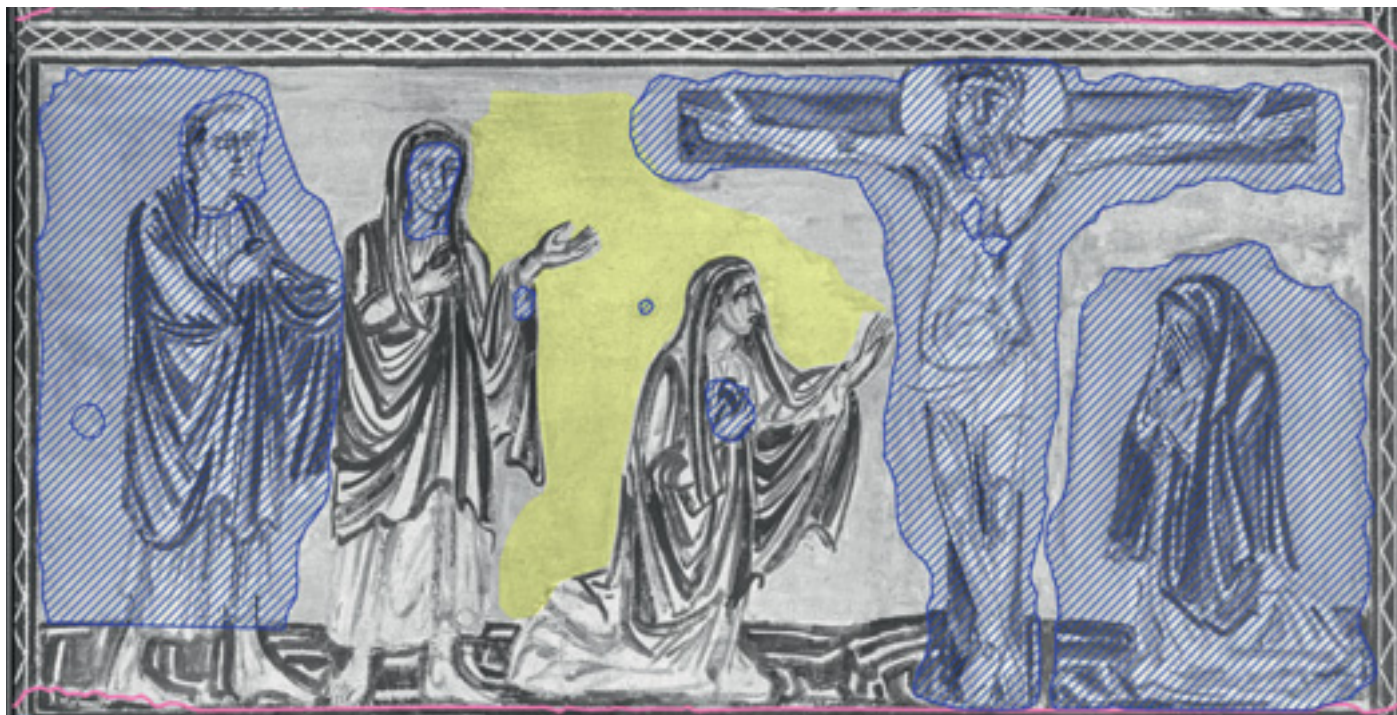
Da neben diesen Ausbesserungen noch weitere Kittungen und Retuschen sowie Schwammreste festgestellt wurden, ist davon auszugehen, dass nach 1946 Maßnahmen an den Chormalereien stattgefunden haben. Aufzeichnungen hierzu liegen nicht vor.

9 Chornordwand, Ausschnitt aus der Kartierung, Ausbesserungen von Wilhelm Geyer.

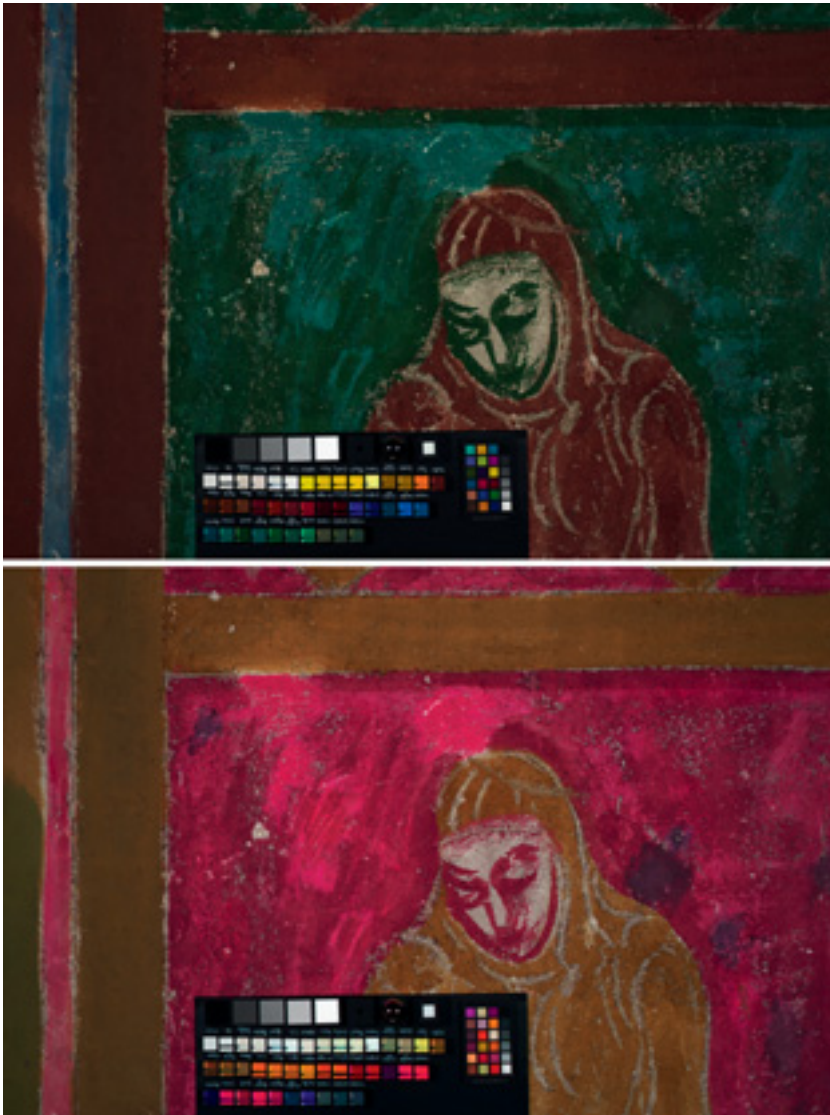
Neben den Untersuchungen zur Werk- und Maltechnik wurde der Bestand auf Schäden untersucht. Dabei wurden Hohlstellen, also Abhebungen des Putzes vom Träger, festgestellt, bei denen es sich überwiegend um stabile und in sich gespannte Putzpartien handelt. Weiterhin ließen sich Mörtelausbrüche, Kratzer, partielle Malschichtverluste und in geringem Umfang auch kreadende Malschichten nachweisen.

10 Multispektralaufnahme. Oben: sichtbares Licht (Tageslicht), unten: Infrarot-Falschfarben. Ergänzungen sind als dunkle Bereiche erkennbar.

ten und in den Bildplänen kartiert (Abb. 10). Die Dokumentation diente als Grundlage für ein im September 2017 entwickeltes, differenziertes Maßnahmenkonzept mit einer Kostenermittlung. Die Bestands- und Schadenserfassung ergab, dass sich die Malereien in der Summe in sehr gutem Erhaltungszustand befinden. Das speziell auf diese Malerei abgestimmte Konservierungskonzept sieht die Sicherung von abgelösten Putzpartien, eine partielle Putz- und Malschichtfestigung sowie das Kittieren von größeren Fehlstellen vor. Besondere Aufmerksamkeit erfordert die Abnahme der Oberflächenverschmutzung, da sich die Malerei aufgrund der extrem starken Körnung der Oberflächen nicht mit herkömmlichen mechanischen Verfahren reinigen lässt. Daher wird hier ein besonders schonendes Strahlverfahren mit Latexgranu-
