# Endlich fast fertig

## Zur Instandsetzung der Evangelischen Stadtkirche in der Schillerstadt Marbach

Karsten Preßler

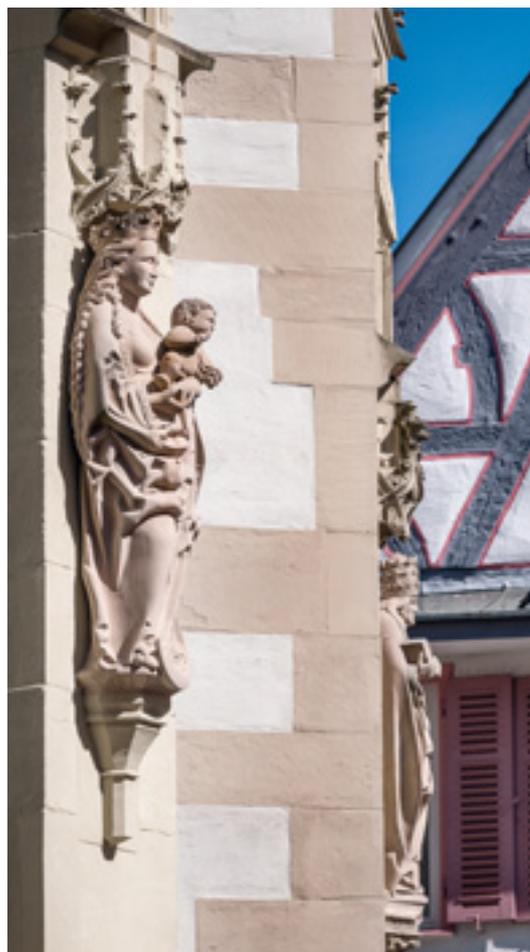
8 Chor von Osten, um 1900. Der nordwestliche Chorstrebe Pfeiler wurde vermutlich um 1700 bei einer Erweiterung der Sakristei umbaut, die Wendelinsfigur in einer Nische aufgestellt. Bei der Restaurierung 1998 wurde der Strebe Pfeiler abgetragen und beim Neuaufbau freigestellt (vgl. Abb. 2).

Der Anteil der erneuerten Natursteinteile war groß und wurde mit verursacht durch den vorgeblich statisch notwendigen Abbau des nordwestlichen Strebebeylers, der beim Neuaufbau 1998 entgegen dem Votum der Landesdenkmalpflege abweichend vom Vorzustand wieder freigestellt wurde (Abb. 2; 8).

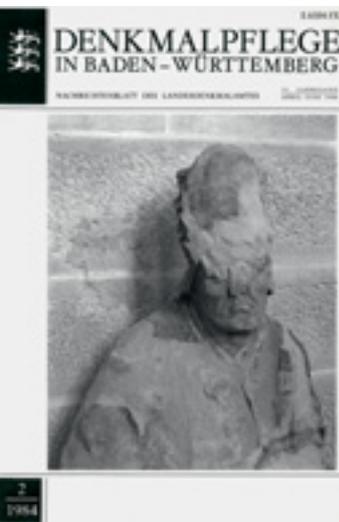
Bereits 1930 wurden nur noch drei Figuren als „erhaltenswert“ und 1951 alle fünf als „stark verwittert“ bezeichnet. Die aus empfindlichem Schilfsandstein gehauenen Skulpturen weisen je nach Standort und der dortigen Bewitterung, vor allem verursacht durch aufgrund der engen Bebauung sogartig auftretende Winde, einen äußerst fragmentarischen bis nahezu vollständigen Erhaltungszustand auf. Die am stärksten geschädigten Skulpturen, nämlich die Muttergottes, Jakobus und Alexander, wurden 1972 von den Strebe Pfeilern entfernt und in die Alexanderkirche verbracht (Abb. 11). Leonhard und Wendelin rückten zunächst an die beiden östlichen Strebe Pfeiler, wurden laut örtlichem Steinmetz „imprägniert“ und schließlich 1984 ebenfalls in die Alexanderkirche überführt. Im selben Jahr wurden die Skulpturen, oder besser gesagt deren Torsi, als besonders alarmierende Beispiele für durch Witterungseinflüsse verursachten Steinzerfall in der Zeitschrift der Landesdenkmalpflege beschrieben (Abb. 12). Der damalige Abteilungsleiter der Bau- und Kunstdenkmalpflege, Eberhard Grunsky, trug mit seinem als Hilferuf und Appell gemeinten Beitrag im Nachrichtenblatt wesentlich dazu bei, dass beim Landesdenkmalamt für den Bereich Natursteinrestaurierung 1985 endlich eine Stelle geschaffen wurde und entsprechende Schwerpunktprogramme folgten.

11 Figur der heiligen Muttergottes, 1972 von der Stadtkirche entfernt, Zustand 1984, Standort Alexanderkirche.

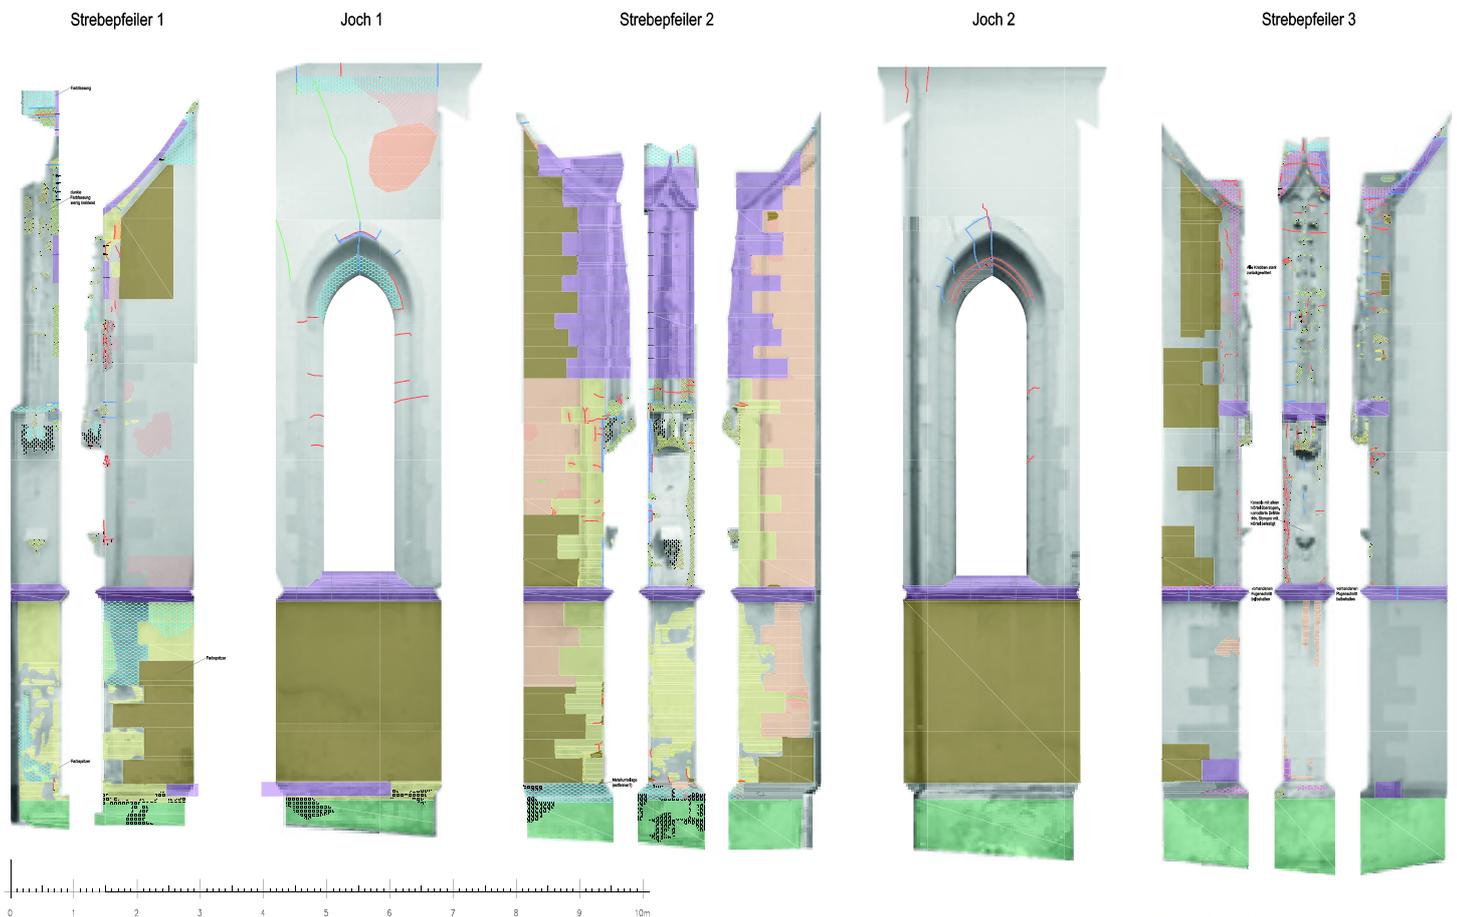
Auch wenn der in Marbach verbaute Schilfsandstein „von Natur aus“ eine geringe Festigkeit aufweist, traten die meisten Schäden wohl erst im Laufe des 20. Jahrhunderts auf. Die drei Strebebeyler, Kaff- und Sockelgesimse zeigten zum Teil weit fortgeschrittene Verwitterungsstadien mit nahezu allen Schadensphänomenen (Abschuppen, Abschiefern, Gipskrusten, Schalenbildung), aber in sehr unterschiedlicher Intensität. Am schlimmsten betroffen waren die exponierten Strebebeyler 2 und 3, die dem durch die enge Bebauung hervorgerufenen „Windkanal“ am stärksten ausgesetzt waren. Die Fenstergewände hingegen waren gut erhalten. Während der Restaurierungsarbeiten zeigten sich unerwartete Baubefunde: So besitzen die Strebebeyler einen Bruchsteinkern, der mit Naturwerksteinen von etwa 10 bis 20 cm Stärke ohne Verankerung verkleidet ist. Auf den Setzflächen einiger Steine fanden sich Ritzzeichnungen mit Grundriss der Fialturmvorlage und geometrischen Schablonen.

14 Südöstliche Chorfassade mit Strebe Pfeiler 1 bis 3, Maßnahmenkartierung; Architekturbüro Strebewerk, 2010.

Beim am stärksten geschädigten Strebe Pfeiler 2 mussten die Quader oberhalb des Baldachins mit den über Eck gestellten Fialenreliefs und Giebelsteinen ausgetauscht werden (Abb. 14). Auch musste man einige Abdecksteine und das komplette Kaffgesims erneuern. Einzige nennenswerte Abweichung vom Maßnahmenkonzept war der Austausch der völlig verwitterten Figurenkonsole von Strebe Pfeiler 3, die in vereinfachter Form neu gehauen wurde. Für die Neuteile verwendete man Schilfsandstein aus Heilbronn (Untergruppenbach). Der Steinaustausch war aber nicht die Regel, sondern die Ausnahme, schließlich war die weitestgehende Erhaltung der historischen Substanz das Ziel des Konservierungskonzepts und Hauptgegenstand der Arbeiten. Entsprechend der unterschiedlichen Schadensphänomene und -intensität entwickelte man ein ausdifferenziertes Maßnahmenkonzept mit rund 18 verschiedenen Reinigungs- und Konservierungsmethoden (z. B. Kittungen, Verschlammung, Festigung, Schalenhinterfüllung, Rissinjektion u. a.).

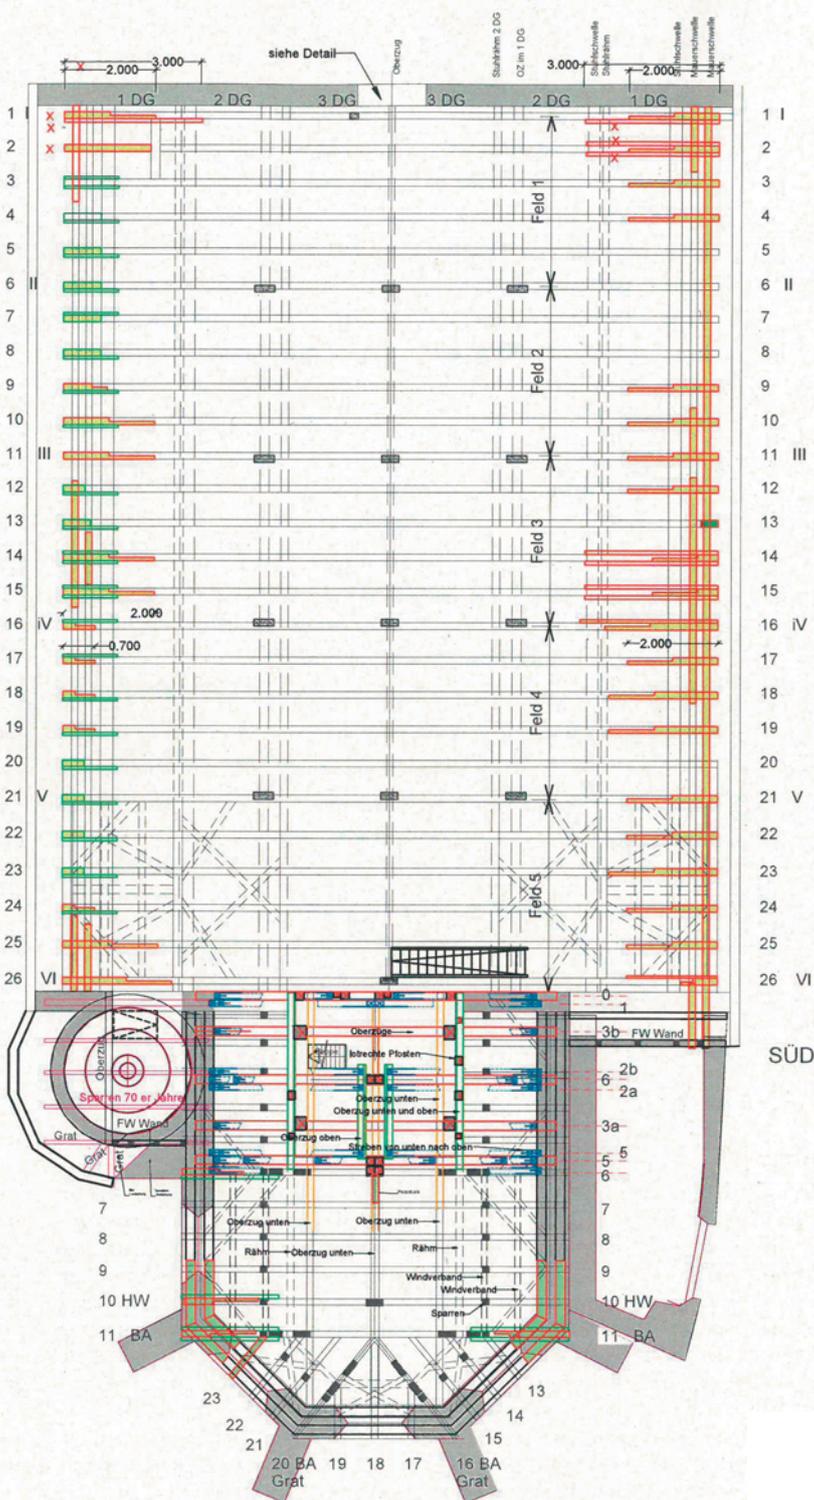
15 Grundriss der Dachstühle von Langhaus und Chor mit Darstellung der Reparaturarbeiten; Architekturbüro Weccard, 2017.

Die Schäden konzentrierten sich wie üblich auf die Traufbereiche, weil dort das meiste Regenwasser ankommt, sich bei den Auflagern auf dem Mauerwerk Staunässe bilden kann und viele Balken in Knotenpunkten zusammenlaufen. Ungewöhnlich war aber, dass die nördliche Traufe, vielleicht verursacht durch spätere provisorische Reparaturmaßnahmen, kaum Dachüberstand und kein Traufgesims besaß, während Aufschieblinge, Deckenbalkenköpfe und die äußere Mauerlatte innerhalb einer modernen Aufmauerung stark geschädigt waren (Abb. 16). Bei der Instandsetzung wurden Mauerlatte und Balkenköpfe erneuert, „luftumspült“ freigestellt und die Aufschieblinge direkt mit den Deckenbalken verzapft.

Am südlichen Dachrand ist das vermutlich aus der Wiederaufbauzeit stammende Traufgesims erhalten. Es besteht aber nicht aus Stein oder einer Holzbohle, sondern aus einem Putzprofil, dessen Unterkonstruktion, eine Lattung, nur durch Knaggen mit den Deckenbalken verbunden ist, während die Aufschieblinge lediglich durch ein Traufbrett gestützt werden und nicht mit den Deckenbalken verzapft sind. Diese aus heutiger Sicht labile Konstruktion machte den Einbau seitlicher Laschen an den Deckenbalken zur Verstärkung der Gesimsauskragung und Erhaltung des Traufgesimses nötig (Abb. 15–16). Die übrigen Reparaturen wurden traditionell-zimmerermäßig mit Blattverbindungen und Aufkämmungen ausgeführt. Durch die neue Biberschwanzziegeldeckung anstelle der unpassenden Dachpfannen erhielt das Chordach in Verbindung mit der restaurierten Chorfassade auch wieder ein angemessenes äußeres Erscheinungsbild (Abb. 2; 7).

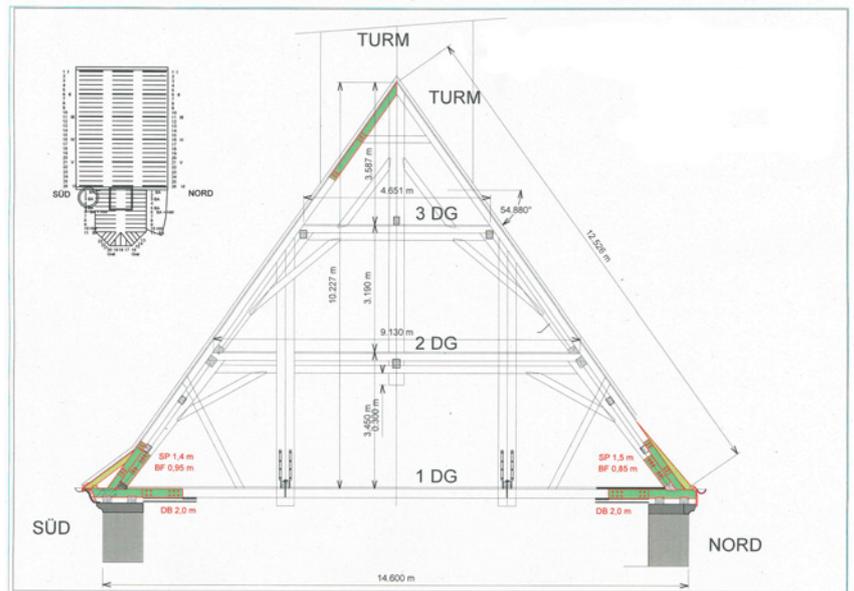
16 Querschnitt durch ein Bindergespärre des Langhausdachstuhls mit Darstellung der Reparaturarbeiten; Architekturbüro Weccard, 2017.
