Unter Gittern

Exemplarische Schadensaufnahme an der Mannheimer Multihalle

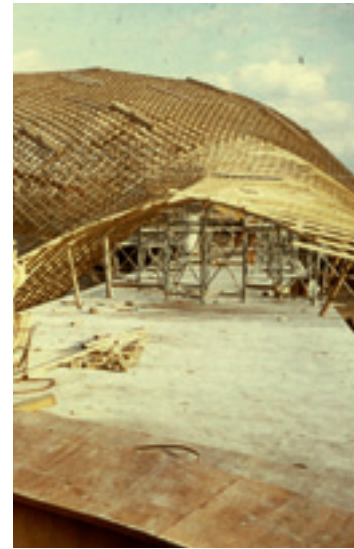
1 Scheitelbereich mit „Abbundnummerierung“ auf der Latte der großen Halle.

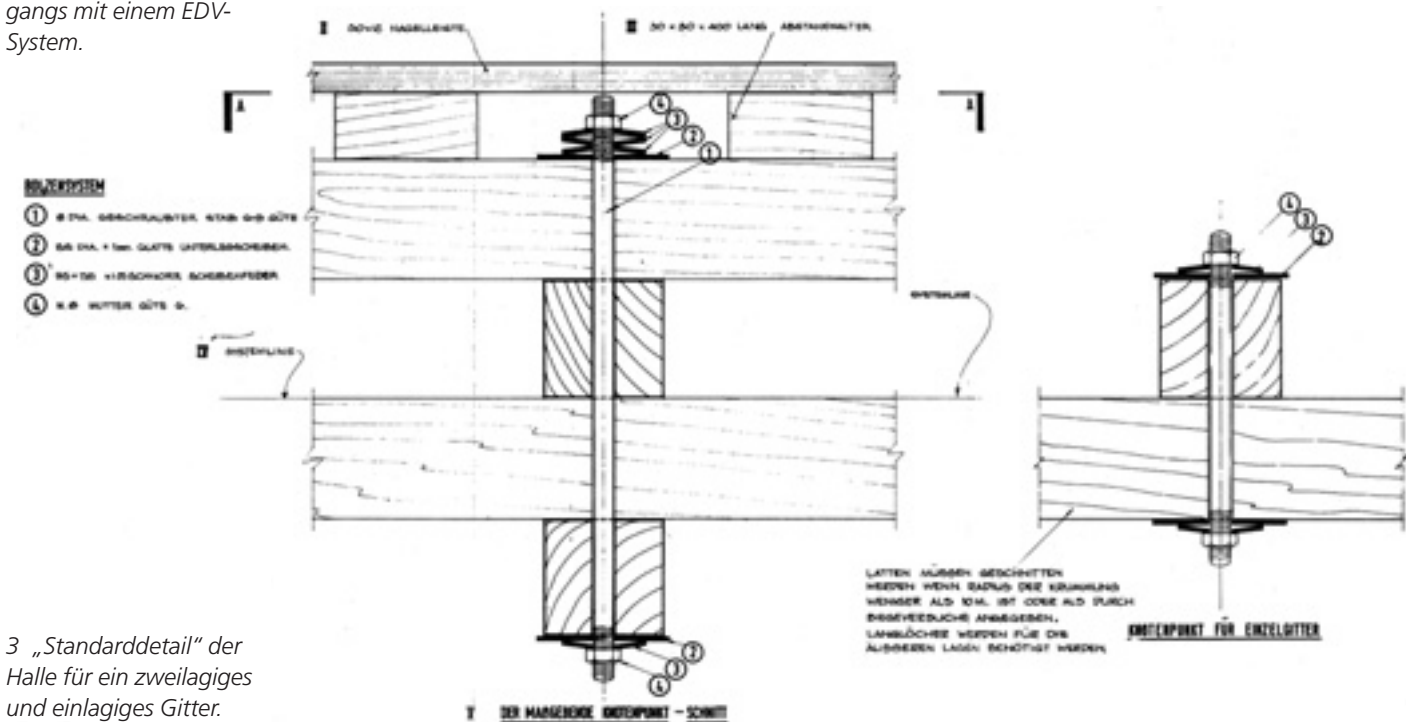
3 „Standarddetail“ der Halle für ein zweilagiges und einlagiges Gitter.

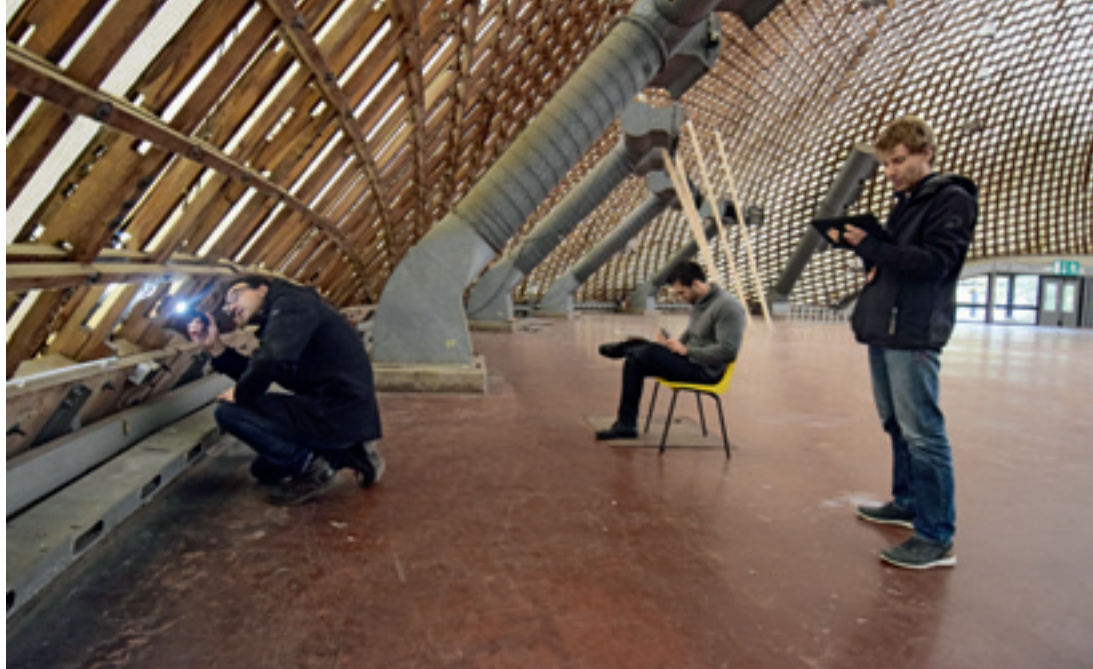
4 Aufnahme vor Ort, von links nach rechts: Befundung am Objekt, händische Kartierung mit Stift auf Papier, digitale Kartierung am Tablet.

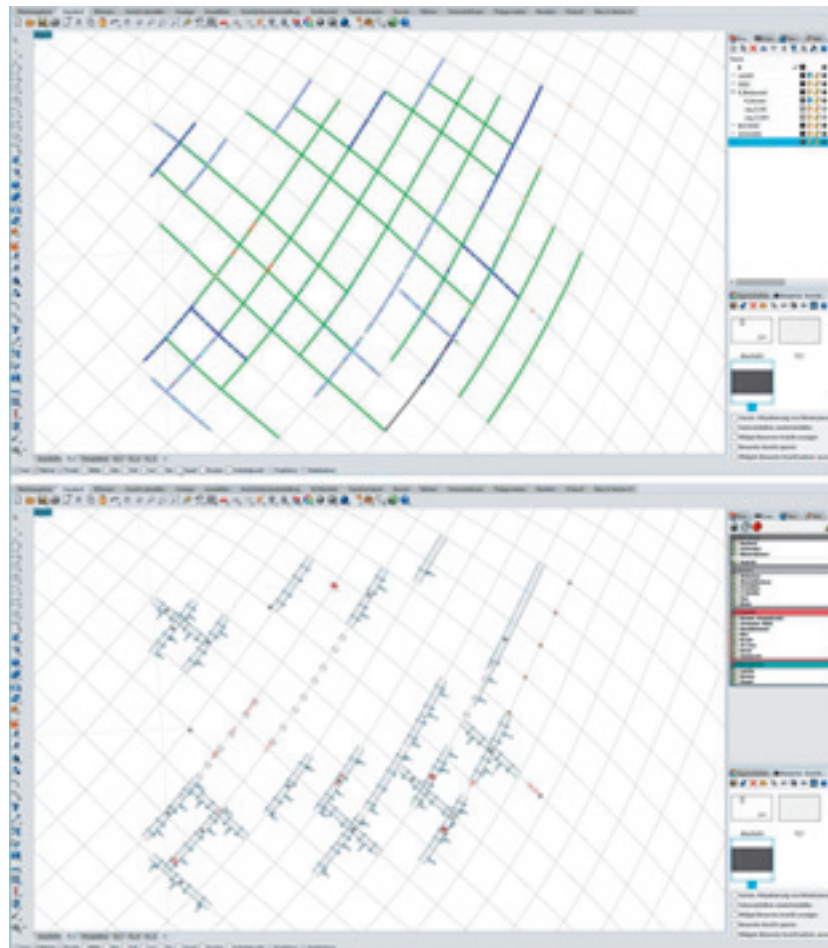
5 Aufnahmemethodik: Kartierung der Phänomene im digitalen Modell mit einfachen Elementen; automatisierte Umwandlung in aussagekräftige Symbole.

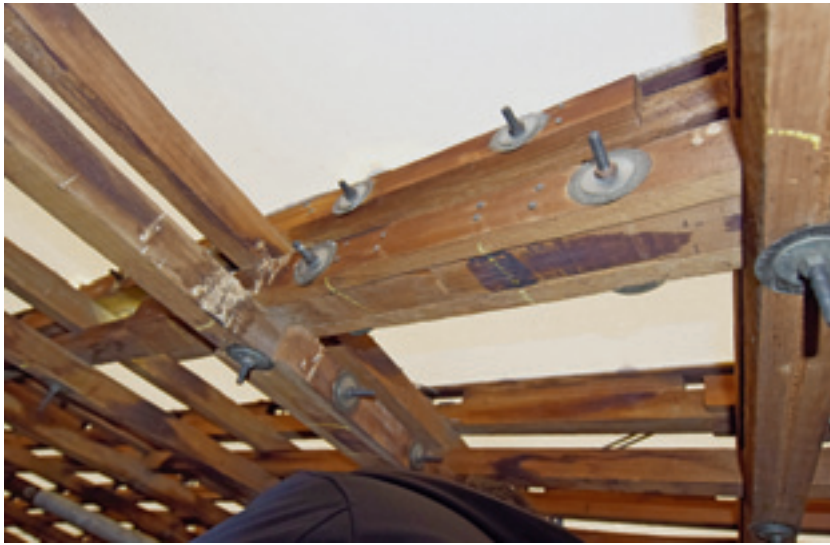
Die teils erhebliche Länge der durchlaufenden Latten machte die Ausbildung von Stößen erforderlich. Diese wurden teils stumpf, teils mit kurzen Keilzinkverbindungen von circa 20 mm Länge ausgebildet. Die stumpfen Stöße und ein Teil der Zinkverbindungen wurden beidseitig mit Brettlaschen (50 x 25 mm) geschient. Die Laschen wurden zunächst planmäßig mit je 4 x 4 Nägeln befestigt. Allerdings zeigte sich während des Bauprozesses, dass mit der intendierten Befestigung keine ausreichende Steifigkeit der Verbindungen erzielt werden konnte; die Befestigung der Latten wurde daher mit zusätzlichen Bolzen mit Tellerfedern ergänzt (Abb. 6). Die gleiche Verstärkung kam auch bei der Reparatur der beim Aufrichten gebrochenen Latten zum Einsatz.

6 *Bauzeitliche Sicherung der Stöße mit Brettlaschen. Gut erkennbar die zunächst aufgebrachten Nagelgruppen, die nachträglich mit einem Bolzen ergänzt wurden.*

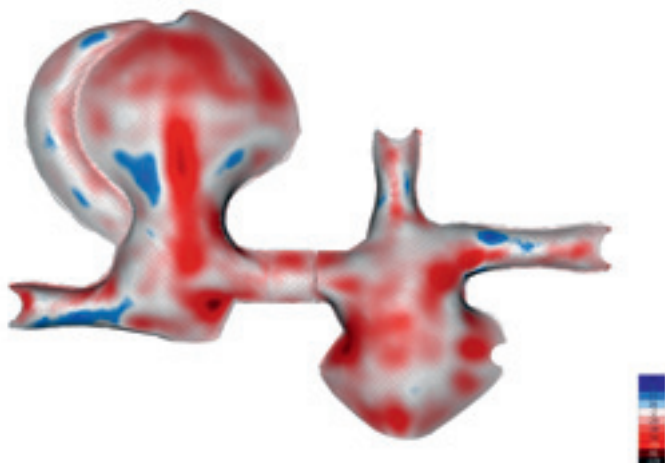
7 *Verformungsanalyse der Halle durch Überlagerung der Aufmaße von 1975 und 2014. Rot markiert: Senkungen, blau markiert: Hebungen.*

Für eine Ansprache der Formänderungen konnte auf die präzise Messaufnahme des Ursprungs, also Aufbauzustands und auf ein aktuelles Laseraufmaß des Jahres 2014 zurückgegriffen werden. Beide Modelle wurden überlagert und so die geometrischen Differenzen ermittelt (Abb. 7). Die stark verformten Bereiche wurden deutlich ablesbar. Auffällig ist etwa die Formänderung an der weitspannenden großen Halle. Östlich des in Nord-Süd-Richtung laufenden Scheitels finden sich erhebliche Absenkungen von bis zu 0,7 m, auf der Westseite erfolgte dagegen eine leichte Hebung. Die Abflachung von Teilbereichen auf der Ostseite ist auch mit bloßem Auge von einem in Hallenmitte gestellten Gerüstturm aus zu erkennen: Eine Teilfläche hängt mit negativer Krümmung durch (Abb. 8).

An maximalen Verformungen konnten Ausbeulungen von circa 0,7 m sowie Einsenkungen von bis zu 1,1 m ermittelt werden. Wann die Formänderungen entstanden, ist aus den vorliegenden Daten nicht ohne Weiteres zu ermitteln – einige Modifikationen der Geometrie können bereits frühzeitig nach dem Aufbau aufgetreten sein, andere ergaben sich wohl auch in Folge von Schäden an den Randträgern.

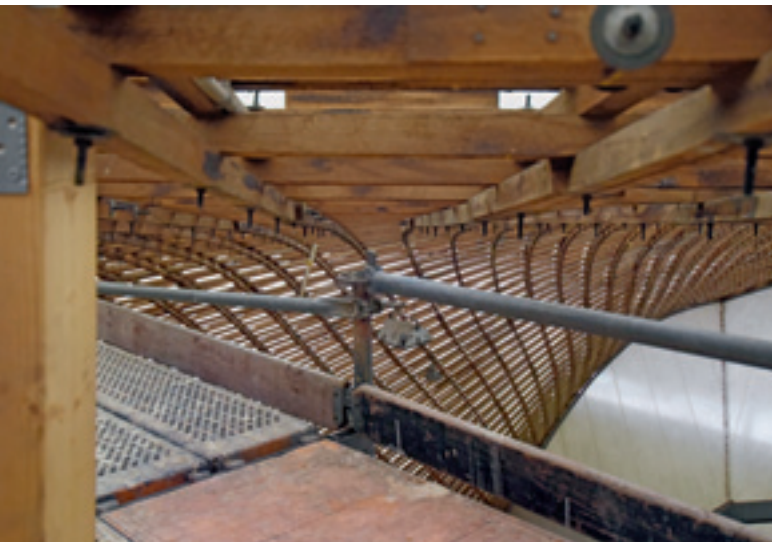
8 Scheitelbereich der großen Halle mit sichtbarem Durchhang.

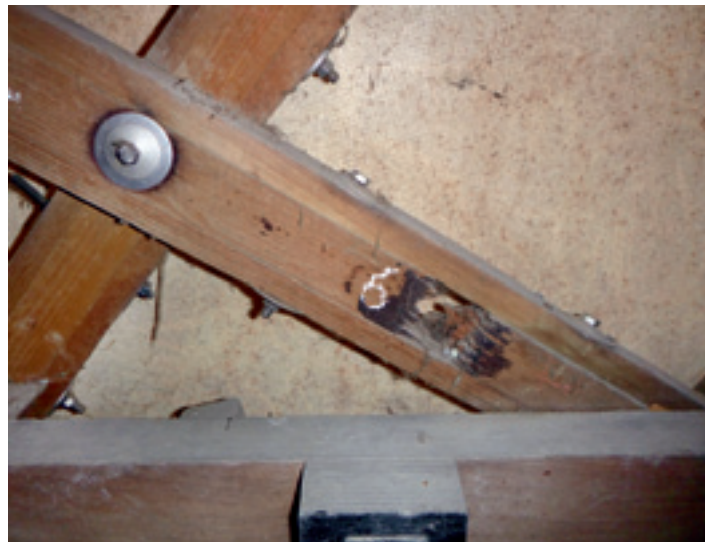
Im Zuge der Untersuchung stellte sich heraus, dass in bestimmten Bereichen Schäden in Form von Brüchen und Knicken an den Latten bestehen (Abb. 9). Hiervon sind besonders die drei Tunnel betroffen, während das Gitter über den weiträumigeren Hal-

len keine derartigen Schäden zeigt. Namentlich an dem Nord- und dem Osttunnel ist die Schadensdichte hoch, wobei die Mehrzahl der Brüche wohl bereits beim Aufbau entstand; die Schäden sind mit bauzeitlichen Anlaschungen geschieht.

9 Wohl bereits beim Aufbau gebrochener und unmittelbar im Anschluss mit Brettlaschen geschiehter Keilzinkstoß.

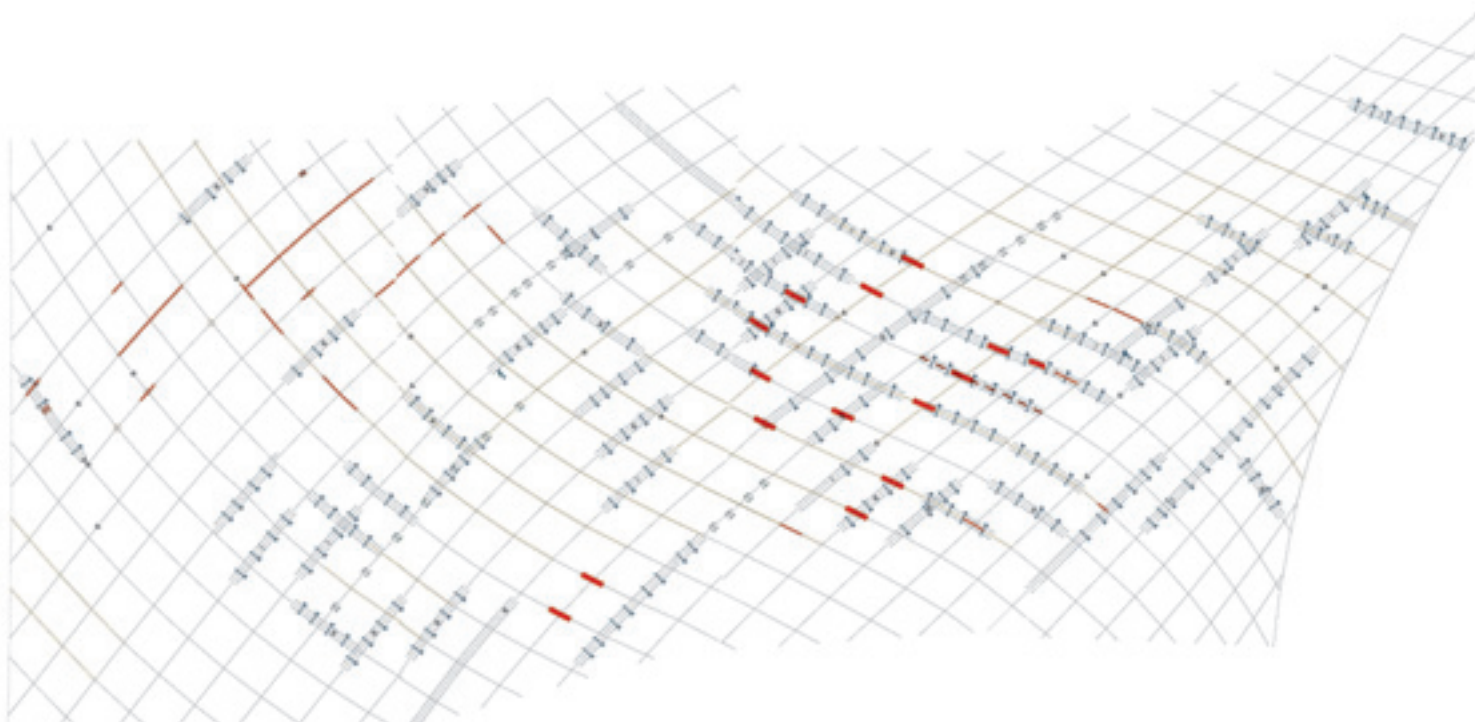
Eine weitergehende Auswertung der Bestandsgeometrie bezeugt, dass die auffällige Häufung der Schäden in Verbindung mit den Krümmungsradien der Latten steht, also Brüche vor allem in Bereichen mit minimalen Krümmungsradien auftreten (Abb. 10). Dieses Konstruktionsproblem war von den Konstrukteuren der Halle zwar antizipiert worden, doch unterschätzte man, trotz intensiver Modellbildung und Voruntersuchungen, die auftretenden Minimal-Biegeradien der Latten. Bei den vorgeschalteten Biegeversuchen wurden lediglich minimale Radien von 10 m angesetzt. Zur Bewältigung der erwarteten geringeren Radien von bis zu 6 m sollten die Latten entlang der Längsachse

10 Digitale Kartierung eines Teilstücks (westlicher Tunnel), orange markiert: Lattenbereiche mit Minimalradien < 3 m.

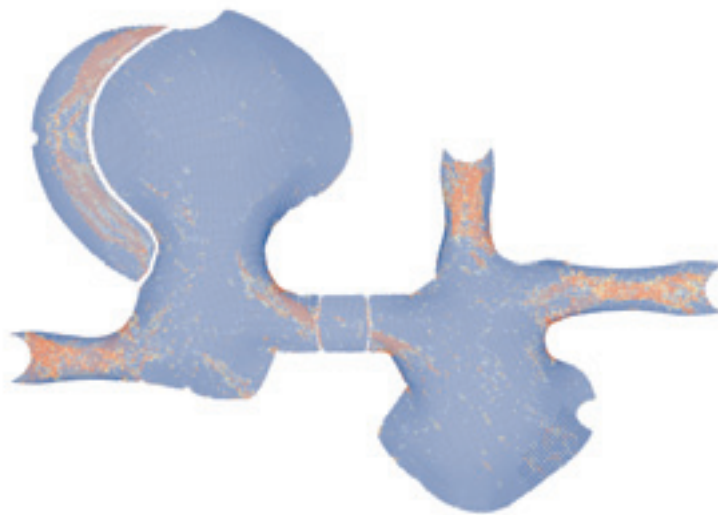
11 Übersicht über die Halle mit Markierung von minimalen Krümmungsradien der Latten. Farbgradient blau: Krümmungsradien >10 m, gelb: Krümmungsradien 7–8 m, rot: Krümmungsradien < 6 m.

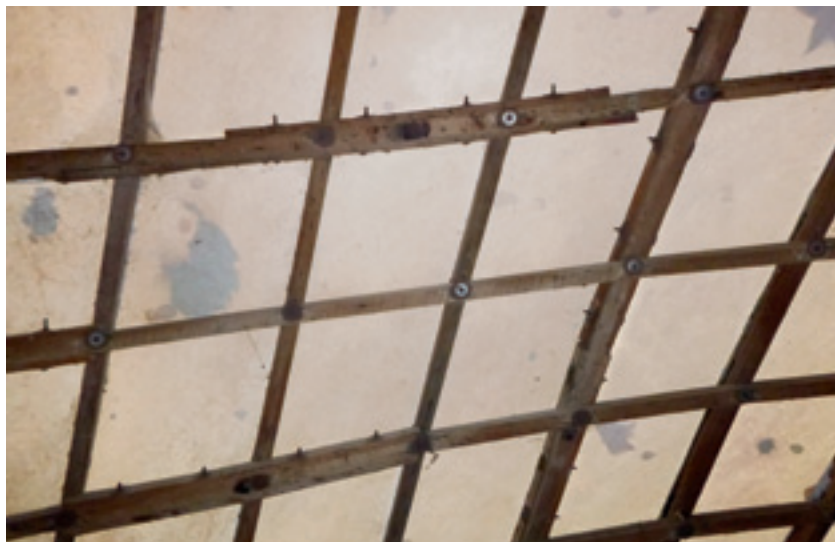
Stöße wurden noch während des Baus mit Brett-laschen verstärkt. Die engmaschigen Verstärkungsmaßnahmen an Bereichen mit besonders engen Krümmungsradien brachten jedoch eine relevante Änderung der Materialeigenschaften mit sich. Die Applikation der Laschen führte dazu, dass die Latten im Verlauf ausgesprochen heterogene Eigenschaften zeigen. Die mit Laschen versehenen Partien sind sehr steif und kaum zu biegen. Alle Formänderungen werden notwendig den dazwischenliegenden Partien ohne Laschen aufgezungen. Bereichsweise kommt es zu einer regelrechten Polygonalisierung der Latten (Abb. 12), bei der an Stelle der intendierten kontinuierlichen Krümmung eine Folge von geraden, mit Laschen verstärkten Abschnitten entsteht und sich dazwischen Knicke einstellen. Die Knicke wiederum bilden Sollbruchstellen für die Entstehung weiterer Brüche.

12 Nördlicher Tunnel, mit deutlich sichtbaren „Knicke“ an den Latten zwischen den mit Laschen verstärkten Partien.
