Vom Hochaltar zur Rockerbar

Ein Blick in die Nutzungsgeschichte der ehemaligen Pfarrkirche von Zwiefalten

Im Sommersemester 2018 wurde von Studierenden der Konservierung und Restaurierung von Wandmalerei, Architekturoberfläche und Steinpolychromie der Akademie der Bildende Künste Stuttgart eine Bestandserhebung durchgeführt. Diese Untersuchung diente als Grundlage für eine Planung zur Umnutzung des Gebäudes. Ziel war es, in den zugänglichen Räumen die vorgefundenen Gestaltungen der Kirchenzeit systematisch zu erfassen und zu katalogisieren. Ermöglicht wurde dies durch die Bereitstellung der Eigentümer sowie durch die Unterstützung des Landesamtes für Denkmalpflege Baden-Württemberg. Des Weiteren wurde durch das Landesamt für Denkmalpflege ein verformungsgerechtes Aufmaß zur Planungs- und Schadenserfassung am Baukörper erstellt.

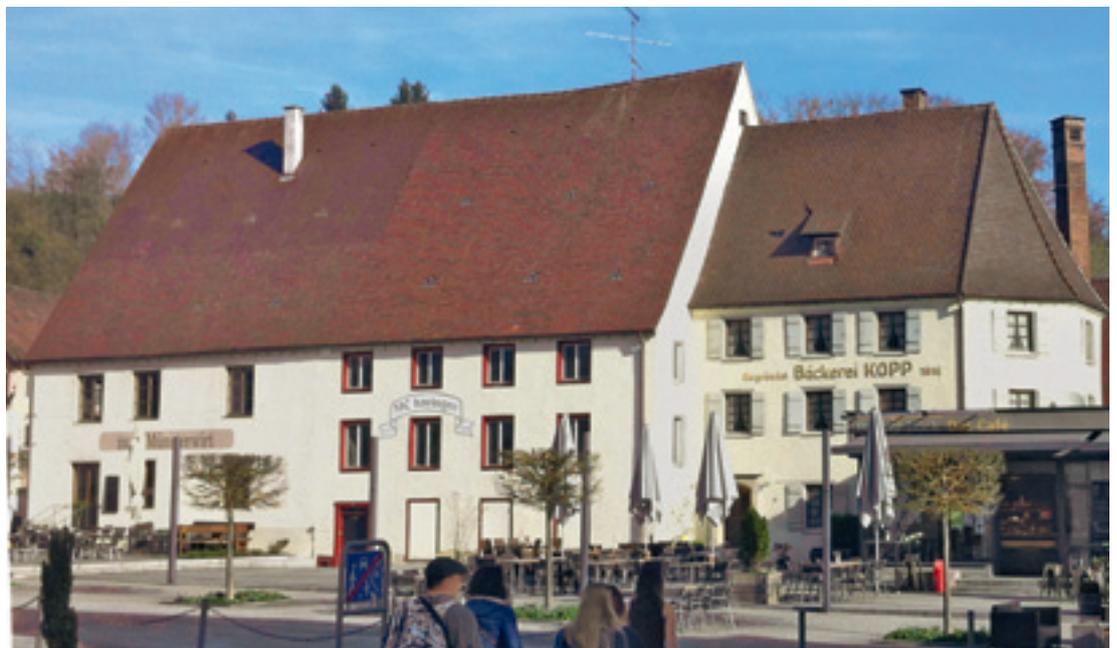
1 Ansicht auf die Südfassade der ehemaligen Pfarrkirche Zwiefalten.

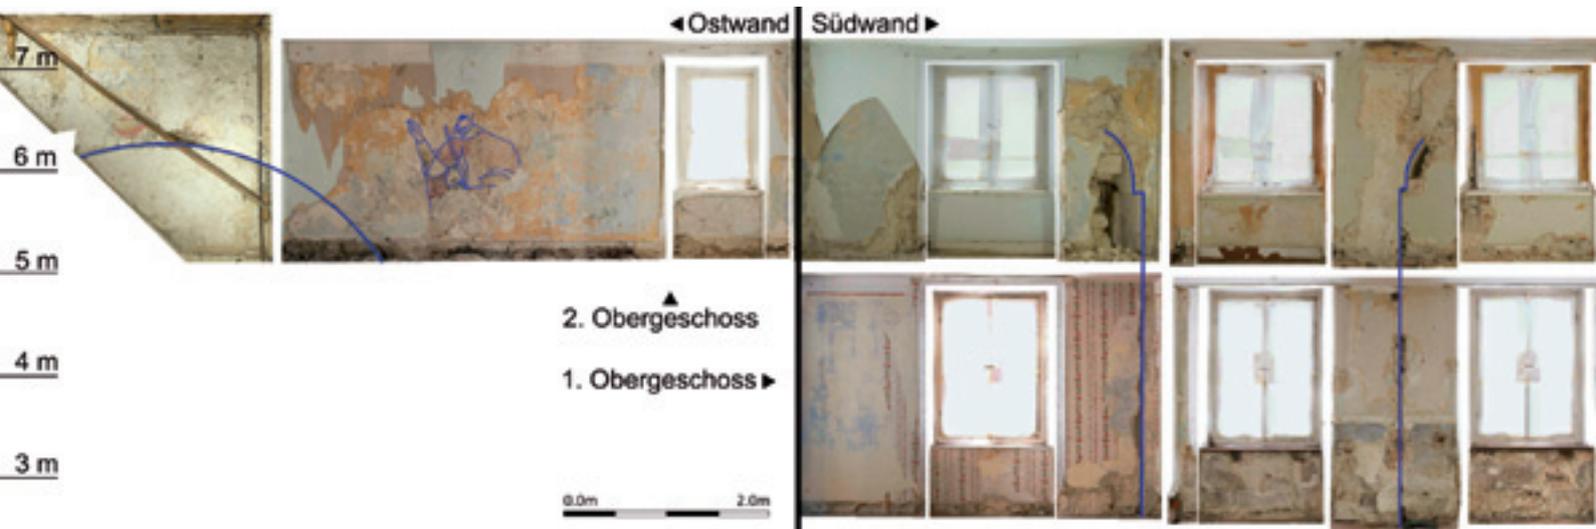
2 Photogrammetrische Aufnahme der untersuchten Wandbereiche an Ost- und Südwand. In Blau nachgefahren: Die offenliegenden Laibungen der Kirchenfenster und des Chorbogens bzw. ihr angenommener Verlauf sowie die Umrisse der figürlichen Malerei.

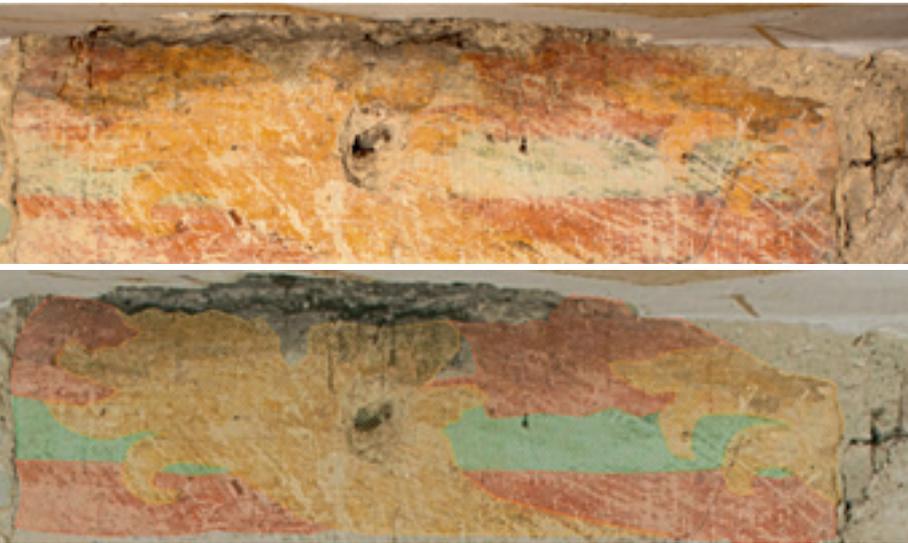
3 Offenliegende Friesmalerei der Phase 1 an der Südwand, einmal als Fotografie und einmal mit verdeutlichten Farbfeldern.

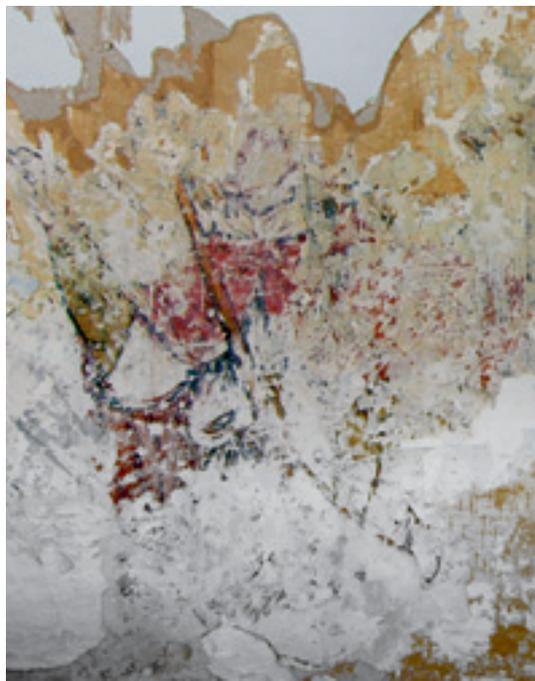
An der Ostwand haben sich rechts des Chorbogens Reste einer figürlichen Malerei erhalten: Zu erkennen ist eine Person, die ein in Rot gehaltenes Gewand trägt, unter dem an den Armen das Untergewand in gelbgrüner Farbe hervorschaut (Abb. 4). Ihre rechte Hand ist zu einem Segensgestus erhoben, mit der linken Hand hält sie einen Stab vor ihrem Körper. Die dargestellte Person ist nicht in ihrer Gänze sichtbar, es kann jedoch von einer überlebensgroßen Abbildung zwischen 2 und 2,5 m ausgegangen werden. Die Anlage der Figur erfolgte mit Pinsel. Auf der weißen Tünche wurden die Formen von Gesicht, Armen, Gewand und Gewandumschlägen mit rotbrauner Farbe vorskizziert. Die Binnenflächen wurden mit Lokaltönen gefüllt. In Gesicht und Händen erfolgte nun mit feinem Pinselstrich eine Modellierung in einem rötlichen Farbton. An Nase, Augen und Finger wurden damit Schattierungen angebracht (vgl. Abb. S. 34 oben). Auch auf Gewandbereichen erfolgten auf den Lokaltönen teilweise Nacharbeitungen oder Modellierungen, welche mit dem Pinsel in einem Rotton ausgeführt waren, dies allerdings deutlich geschwungener und gröber in der Durchführung als in den Inkarnatbereichen. So wurde beispielsweise die genaue Position vom Gewandumschlag etwas geändert. Dieses aus der Nahaussicht auffällige Korrektur wird den Betrachtern auf Bodenhöhe kaum aufgefallen sein. Für die Farbgestaltung des die Arme bedeckenden Untergewandes musste der Maler in zwei Stufen vorgehen: Auf einer Untermauerung in einem Gelbton wurde eine Malschicht in einem blaugrünen Ton aufgelegt, wodurch optisch ein warmer Grünton entstand. Abschließend wurde eine Abschlusskontur in Schwarz vorgenommen, welche Bereiche der Figur umrahmte und Details wie Faltenwürfe auf dem Gewand hervorhob.

4–5 Figürliche Malerei der Phase 1 an der Ostwand (links) und Graumalerei der Phase 2 (rechts) an einem ehemaligen Kirchenfenster der Nordwand.

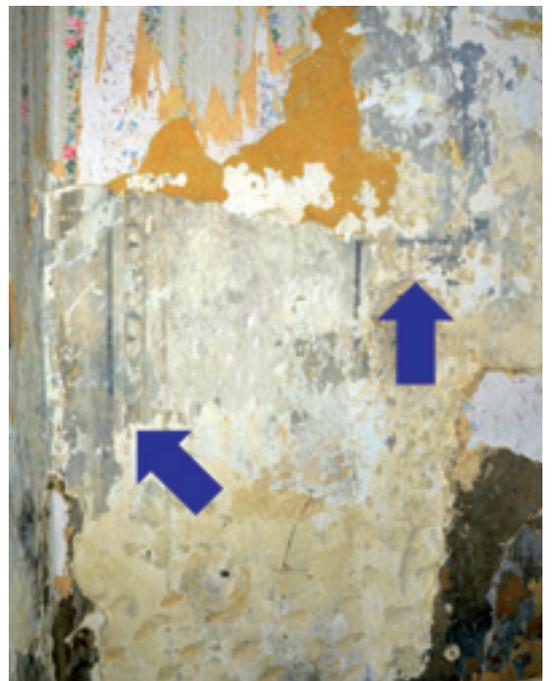
Die Farbenpracht der ersten Phase wurde zu einem späteren Zeitpunkt mit einem weißen Anstrich überdeckt. Die Ostwand wurde nun entlang des Chorbogens mit einer Graumalerei versehen. Reste davon in kühlen, abgestuften Grautönen sind noch an einigen freiliegenden Zonen sichtbar. Sie folgen der Form des Chorbogens, wobei die Linien im dunkleren Grau mit Röteln vorgelegt wurden. Deutlich wird die malerische Absicht an Resten dieser Phase in den Fensterbereichen: Dort haben sich Ornamentbänder erhalten, die aus der Fernsicht wie Stuck wirken (Abb. 5). Zu dieser Gestaltung um Chorbogen und Fenster standen einige farbige Elemente an der Wandfläche im Kontrast. An der Ostwand wurden kleinflächige Reste von Bemalung in verschiedenen ausgemischten Gelb- und Brauntönen vorgefunden, welche ebenfalls mit Rötelnunterzeichnung angelegt waren. Allerdings können aufgrund der fragmentarischen Erhaltung keine Schlüsse zur malerischen Absicht gezogen werden.

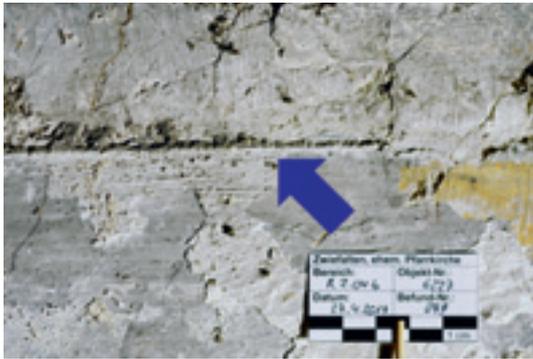
zur weiteren malerischen Ausgestaltung an den Wänden keine Hinweise gewonnen werden konnten, deutet die Höhe des Anstrichs auf eine Änderung des Wandabschlusses zur Decke: Bei der ersten Phase reichte der Anstrich mindestens bis zur Giebelschwelle der Dachkonstruktion, der vorbereitende Anstrich der dritten Phase endet circa 6 cm darunter. Dort zeigt eine Wulst am Abschluss der Anstrichschicht, dass diese eventuell an eine Leiste oder Ähnliches anstieß, welche nun Teil der Wand- oder Deckengestaltung war (Abb. 6).

6 Der weiße, vorbereitende Anstrich der Phase 3 endet als Wulst. Darunter liegt die graue Malschicht der Phase 2 und die gelbe Malschicht der ersten Kirchenphase.

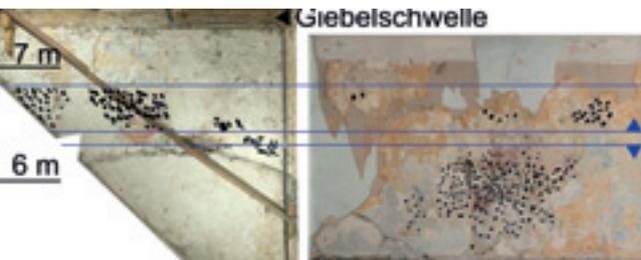
Im Gegensatz zu den aufeinanderliegenden Malschichten der ersten drei Phasen finden sich zur vierten und fünften Phase an den Wandflächen wenig erhaltene Flächen. Dort geben Spuren von vorbereitenden Arbeiten wie Hacklöcher sowie meist nur als Schleier vorhandene, wieder abgearbeitete Reste eines ehemals aufgetragenen Putzes Hinweise auf die weiteren Gestaltungen. Die Hacklöcher an Ost und Südwand sind nach der dritten Gestaltungsphase eingebracht worden. Diese lassen sich unterscheiden in etwas größere, welche sich in einem Bereich bis zu 0,5 m unterhalb des Wandabschlusses befinden, und in kleinere, die in einem Bereich bis zu circa 1 m unterhalb des Wandabschlusses vorliegen (Abb. 7). Während die oberen größeren der vierten Gestaltungsphase zugeordnet werden, scheinen die unteren kleineren in Zusammenhang mit der fünften Phase zu stehen.

7 Kartierung der Hacklöcher an Ostwand. Im oberen Bereich befinden sich auf dem ursprünglichen Mauerwerk die größeren Hacklöcher, welche allerdings nicht wie die ursprüngliche Wand die Giebelschwelle der Dachkonstruktion erreichen. Im unteren Bereich lassen sich die kleineren Hacklöcher feststellen.

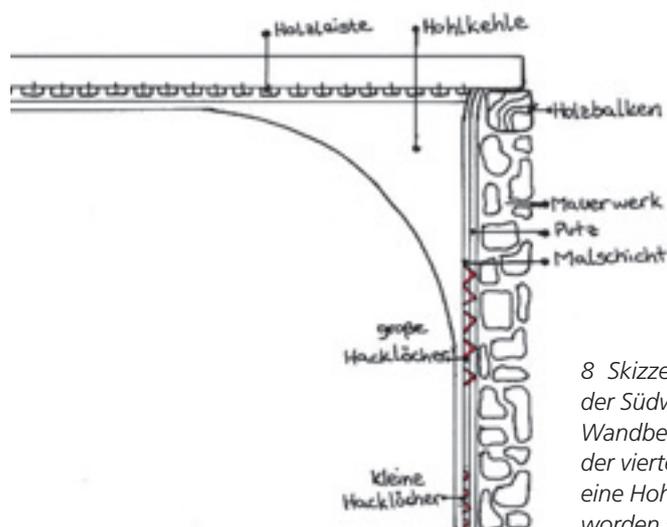
8 Skizze des Querschnitts der Südwand. Der obere Wandbereich könnte ab der vierten Phase durch eine Hohlkehle verdeckt worden sein.

diese Zone nach der dritten Gestaltungsphase nicht mehr Teil der Sichtfläche. Eine Erklärung dafür wäre eine Hohlkehle, die in der vierten Phase eingebracht wurde (Abb. 8). Unterhalb dieser vermuteten Hohlkehle wurde von der vierten Phase in den größeren Hacklöchern und auf den darunterliegenden Malschichten lediglich gelbliche Putzschleier und Mörtelreste gefunden. Allein im Chorbogen hat sich ein kleiner Bereich der vierten Phase erhalten, welcher in einer Schichtenabfolge liegt: Auf einer sehr feinen Putzschicht mit 2 mm Dicke liegen zwei weiße Anstrichschichten.

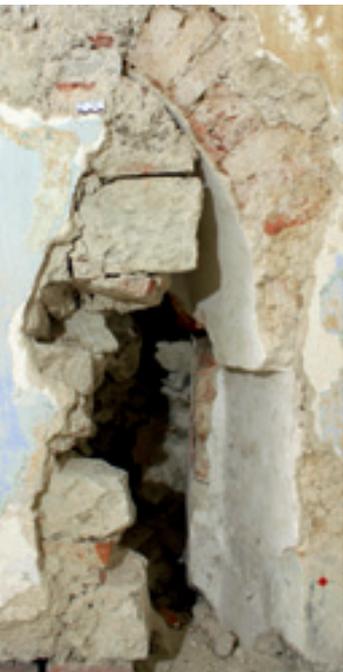
9 Erhaltener Bereich eines Fensterbogens aus der Phase 5.

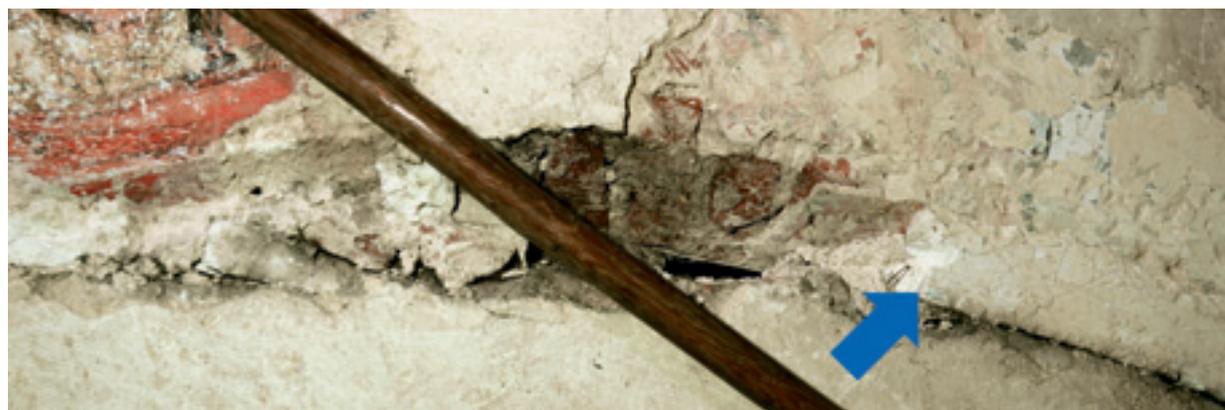
In der fünften Phase wurden nach Entfernen des Wandputzes aus der vierten Phase die Form der Fenster und des Chorbogens verändert. Die Fenster behielten zwar ihre schräge Laibung, ihre Bögen wurden allerdings neu aufgemauert und verputzt. Durch Sondagen sind im oberen Bereich Teile eines ehemaligen Rund- oder Spitzbogens sichtbar. Darunter zeigt sich eine kleine Abstufung nach außen (Abb. 9), unter der das Fenster sich gerade nach unten zieht. Zusätzlich verläuft in der Laibung ein schmaler dekorativer Rand, der senkrecht in der Fensterlaibung steht. In der Laibung befindet sich ein Schlitz, in dem wohl der Fensterrahmen eingelassen war. Die Fenster sowie Teile der Wandflächen wurden mit einer Kalk-Gips-Glätte getüncht. Die Glätte verläuft von den Fenstern Richtung Wand. So wurde eine Ausgleichsschicht geschaffen, um die Wandfläche mit den Fenstern optisch zu „glätten“. Diese Glätte war auch an der Ostwand aufgebracht. Der Chorbogen wurde ebenfalls einer Formveränderung unterzogen. Hierzu wurde der vormals schräge Laibungseinschnitt mit Hacklöchern versehen und mit einem Kalk-Gips-Mörtel aufgefüllt (Abb. 10). Dadurch ergab sich eine breitere und gerade Laibung. Deren Innenseite war mit einer sternförmigen Dekorationsmalerei in Weiß und Rosé versehen, zudem sind dort noch Reste einer Stuckverzierung vorhanden.

10 Teilweise offenliegender Chorbogen an der Ostwand. Im linken Bildteil ist die ursprüngliche Chorbogenausformung zu erkennen mit einem schräg in die Wand eingeschnittenen Bereich zwischen Bogenstirn und Bogenlaibung. Im rechten Bildteil ist die neue Bogenausformung der Phase 5 zu erkennen mit Vorritzungen und Armierung zum Auftrag eines Stucks.

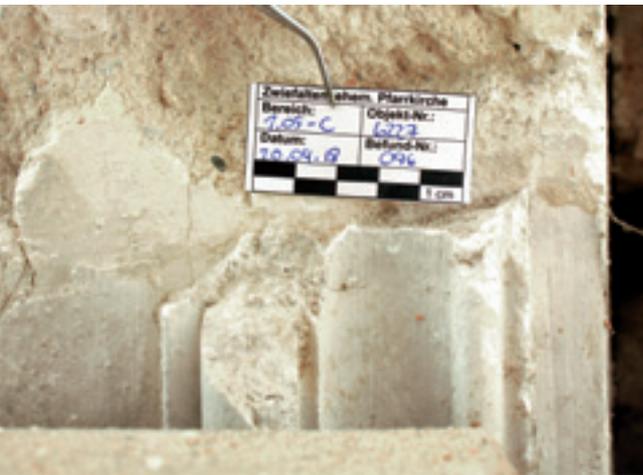
An der Südwand wurde an einem Fenster ein kleines Stuckteil vorgefunden, welches angrenzend an der Laibung auf der Kalk-Gips-Glätte liegt und noch einmal übertüncht wurde. Vermutlich ist dieses ein Relikt einer die Fensterlaibung umgebenden Stuckrahmung (Abb. 11). Ebenso war auf der Stirnfläche des Chorbogens Stuck aufgezogen: Am Bogen erhalten haben sich die auf der Kalk-Gips-Mörtel vorgenommene rautenförmige Vorritzung und ein Armierungssystem aus Eisenstiften (Abb. 10). In der Fußbodenaufschüttung wurden Stuckteile gefunden, die den Positivabdruck einer rautenförmigen Vorritzung vorweisen. Der Stuck wurde mit Ocker- und Rottönen bemalt und auf den Höhen vergoldet. Für einen entfernten Betrachter wirkt diese Art der Gestaltung wie eine vollflächige Vergoldung (Abb. 12).

11–12 Erhaltenes Stuckfragment der Phase 5 an einer Fensterlaibung der Südwall (links) und vergoldetes Stuckfragment, welches in der Fußbodenaufschüttung an der Ostwall aufgefunden wurde (rechts).
