Vom Hochaltar zur Rockerbar

Ein Blick in die Nutzungsgeschichte der ehemaligen Pfarrkirche von Zwiefalten

Anna-Barbara Soergel/Saskia Anna Kaiser

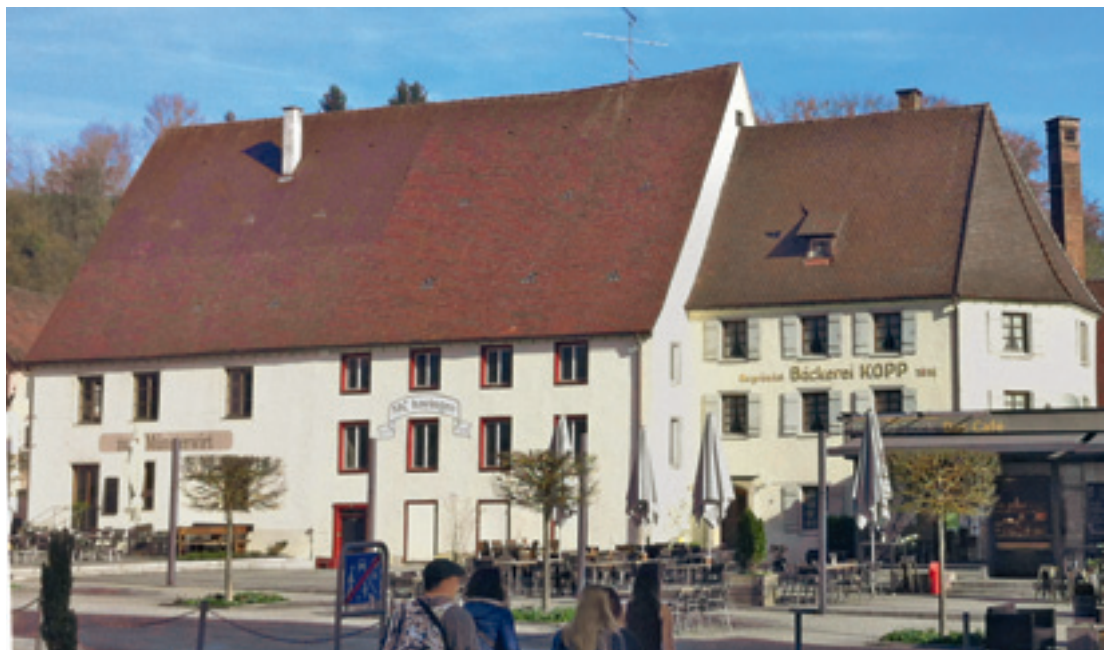
1 Ansicht auf die Südfassade der ehemaligen Pfarrkirche Zwiefalten.

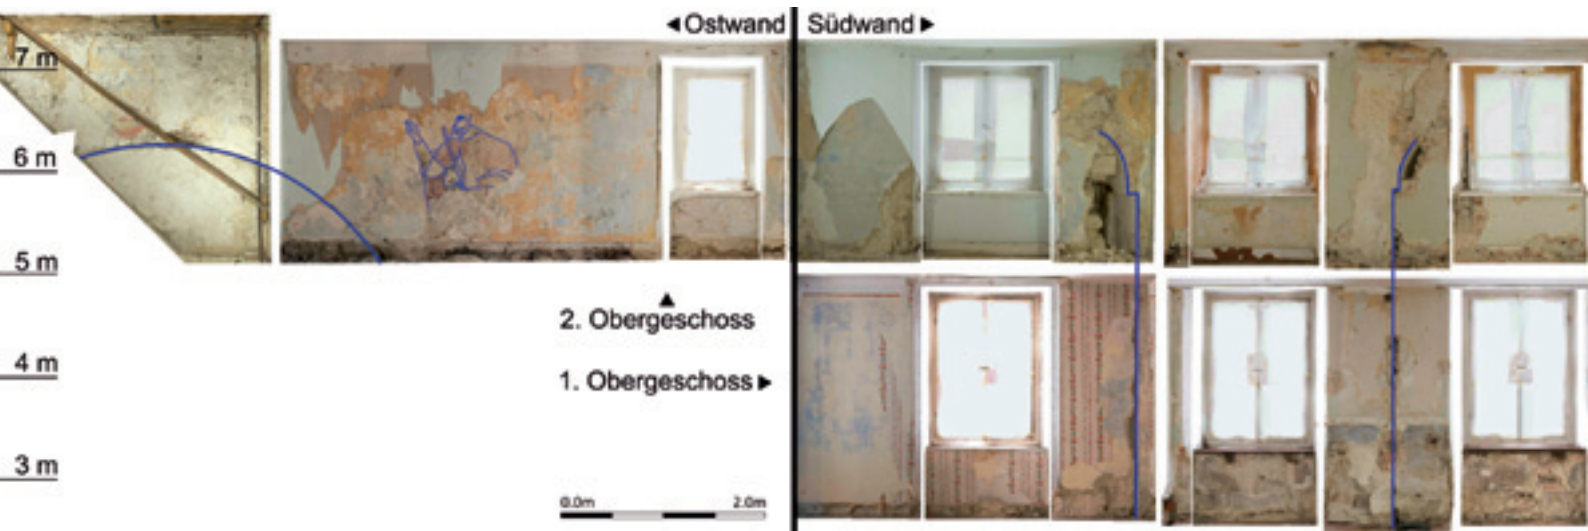
2 Photogrammetrische Aufnahme der untersuchten Wandbereiche an Ost- und Südwand. In Blau nachgefahren: Die offenliegenden Laibungen der Kirchenfenster und des Chorbogens bzw. ihr angenommener Verlauf sowie die Umrisse der figürlichen Malerei.

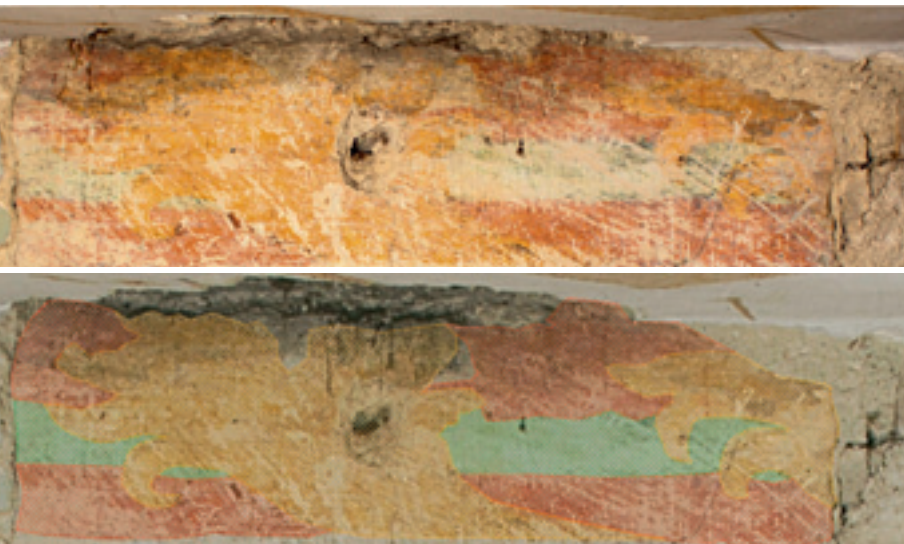
3 Offenliegende Friesmalerei der Phase 1 an der Südwand, einmal als Fotografie und einmal mit verdeutlichten Farbfeldern.

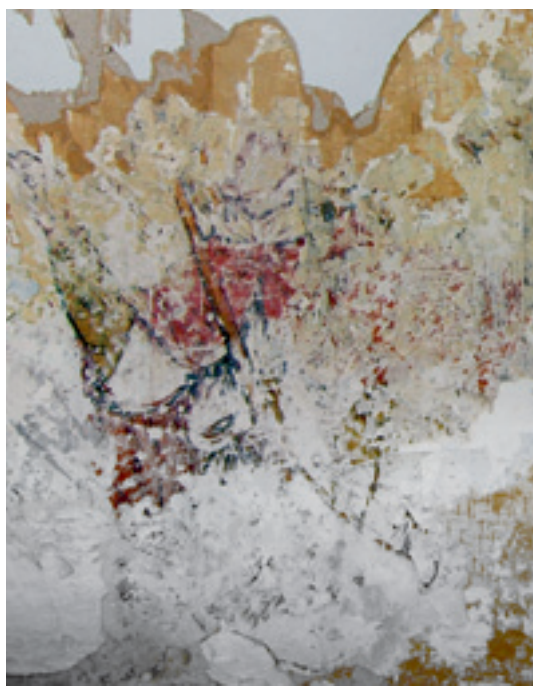
An der Ostwand haben sich rechts des Chorbogens Reste einer figürlichen Malerei erhalten: Zu erkennen ist eine Person, die ein in Rot gehaltenes Gewand trägt, unter dem an den Armen das Untergewand in gelbgrüner Farbe hervorschaut (Abb. 4). Ihre rechte Hand ist zu einem Segensgestus erhoben, mit der linken Hand hält sie einen Stab vor ihrem Körper. Die dargestellte Person ist nicht in ihrer Gänze sichtbar, es kann jedoch von einer überlebensgroßen Abbildung zwischen 2 und 2,5 m ausgegangen werden. Die Anlage der Figur erfolgte mit Pinsel. Auf der weißen Tünche wurden die Formen von Gesicht, Armen, Gewand und Gewandumschlägen mit rotbrauner Farbe vorskizziert. Die Binnenflächen wurden mit Lokaltönen gefüllt. In Gesicht und Händen erfolgte nun mit feinem Pinselstrich eine Modellierung in einem rötlichen Farbton. An Nase, Augen und Finger wurden damit Schattierungen angebracht (vgl. Abb. S. 34 oben). Auch auf Gewandbereichen erfolgten auf den Lokaltönen teilweise Nacharbeitungen oder Modellierungen, welche mit dem Pinsel in einem Rotton ausgeführt waren, dies allerdings deutlich geschwungener und gröber in der Durchführung als in den Inkarnatbereichen. So wurde beispielsweise die genaue Position vom Gewandumschlag etwas geändert. Dieses aus der Nahaussicht auffällige Korrektur wird den Betrachtern auf Bodenhöhe kaum aufgefallen sein. Für die Farbgestaltung des die Arme bedeckenden Untergewandes musste der Maler in zwei Stufen vorgehen: Auf einer Untermauerung in einem Gelbton wurde eine Malschicht in einem blaugrünen Ton aufgelegt, wodurch optisch ein warmer Grünton entstand. Abschließend wurde eine Abschlusskontur in Schwarz vorgenommen, welche Bereiche der Figur umrahmte und Details wie Faltenwürfe auf dem Gewand hervorhob.

4–5 Figürliche Malerei der Phase 1 an der Ostwand (links) und Graumalerei der Phase 2 (rechts) an einem ehemaligen Kirchenfenster der Nordwand.

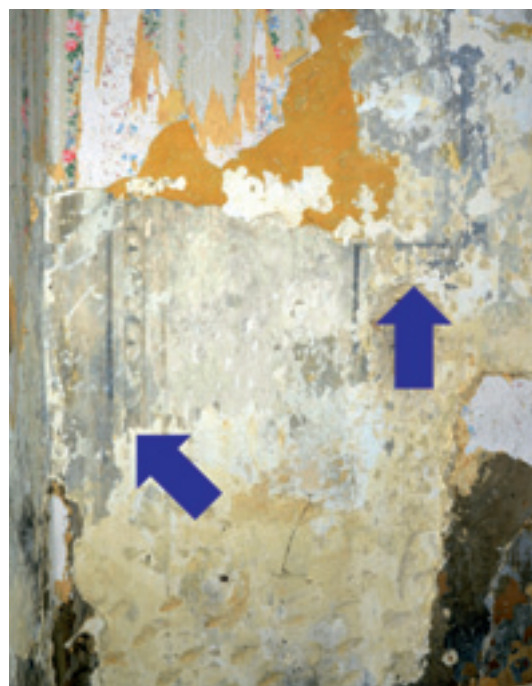
Die Farbenpracht der ersten Phase wurde zu einem späteren Zeitpunkt mit einem weißen Anstrich überdeckt. Die Ostwand wurde nun entlang des Chorbogens mit einer Graumalerei versehen. Reste davon in kühlen, abgestuften Grautönen sind noch an einigen freiliegenden Zonen sichtbar. Sie folgen der Form des Chorbogens, wobei die Linien im dunkleren Grau mit Röteln vorgelegt wurden. Deutlich wird die malerische Absicht an Resten dieser Phase in den Fensterbereichen: Dort haben sich Ornamentbänder erhalten, die aus der Fernsicht wie Stuck wirken (Abb. 5). Zu dieser Gestaltung um Chorbogen und Fenster standen einige farbige Elemente an der Wandfläche im Kontrast. An der Ostwand wurden kleinflächige Reste von Bemalung in verschiedenen ausgemischten Gelb- und Brauntönen vorgefunden, welche ebenfalls mit Rötelnunterzeichnung angelegt waren. Allerdings können aufgrund der fragmentarischen Erhaltung keine Schlüsse zur malerischen Absicht gezogen werden.

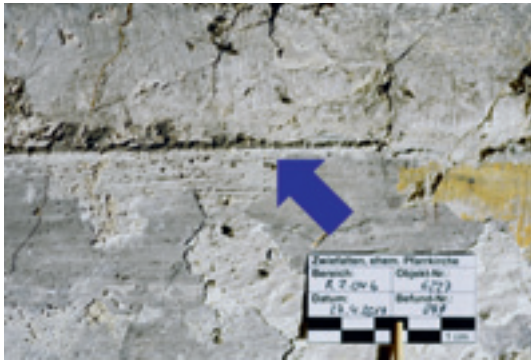
zur weiteren malerischen Ausgestaltung an den Wänden keine Hinweise gewonnen werden konnten, deutet die Höhe des Anstrichs auf eine Änderung des Wandabschlusses zur Decke: Bei der ersten Phase reichte der Anstrich mindestens bis zur Giebelschwelle der Dachkonstruktion, der vorbereitende Anstrich der dritten Phase endet circa 6 cm darunter. Dort zeigt eine Wulst am Abschluss der Anstrichschicht, dass diese eventuell an eine Leiste oder Ähnliches anstieß, welche nun Teil der Wand- oder Deckengestaltung war (Abb. 6).

6 Der weiße, vorbereitende Anstrich der Phase 3 endet als Wulst. Darunter liegt die graue Malschicht der Phase 2 und die gelbe Malschicht der ersten Kirchenphase.

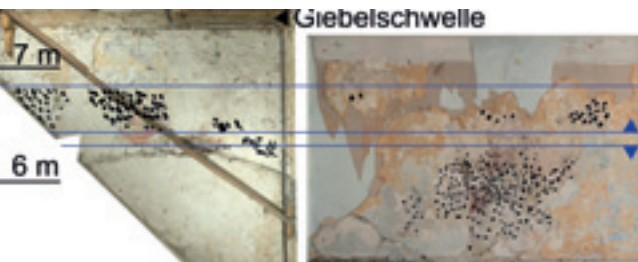
Im Gegensatz zu den aufeinanderliegenden Malschichten der ersten drei Phasen finden sich zur vierten und fünften Phase an den Wandflächen wenig erhaltene Flächen. Dort geben Spuren von vorbereitenden Arbeiten wie Hacklöcher sowie meist nur als Schleier vorhandene, wieder abgearbeitete Reste eines ehemals aufgetragenen Putzes Hinweise auf die weiteren Gestaltungen. Die Hacklöcher an Ost und Südwand sind nach der dritten Gestaltungsphase eingebracht worden. Diese lassen sich unterscheiden in etwas größere, welche sich in einem Bereich bis zu 0,5 m unterhalb des Wandabschlusses befinden, und in kleinere, die in einem Bereich bis zu circa 1 m unterhalb des Wandabschlusses vorliegen (Abb. 7). Während die oberen größeren der vierten Gestaltungsphase zugeordnet werden, scheinen die unteren kleineren in Zusammenhang mit der fünften Phase zu stehen.

7 Kartierung der Hacklöcher an Ostwand. Im oberen Bereich befinden sich auf dem ursprünglichen Mauerwerk die größeren Hacklöcher, welche allerdings nicht wie die ursprüngliche Wand die Giebelschwelle der Dachkonstruktion erreichen. Im unteren Bereich lassen sich die kleineren Hacklöcher feststellen.

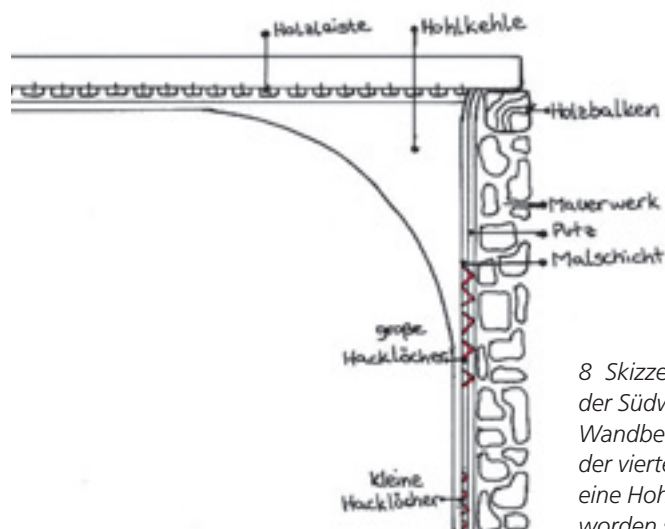
8 Skizze des Querschnitts der Südwand. Der obere Wandbereich könnte ab der vierten Phase durch eine Hohlkehle verdeckt worden sein.

diese Zone nach der dritten Gestaltungsphase nicht mehr Teil der Sichtfläche. Eine Erklärung dafür wäre eine Hohlkehle, die in der vierten Phase eingebracht wurde (Abb. 8). Unterhalb dieser vermuteten Hohlkehle wurde von der vierten Phase in den größeren Hacklöchern und auf den darunterliegenden Malschichten lediglich gelbliche Putzschleier und Mörtelreste gefunden. Allein im Chorbogen hat sich ein kleiner Bereich der vierten Phase erhalten, welcher in einer Schichtenabfolge liegt: Auf einer sehr feinen Putzschicht mit 2 mm Dicke liegen zwei weiße Anstrichschichten.

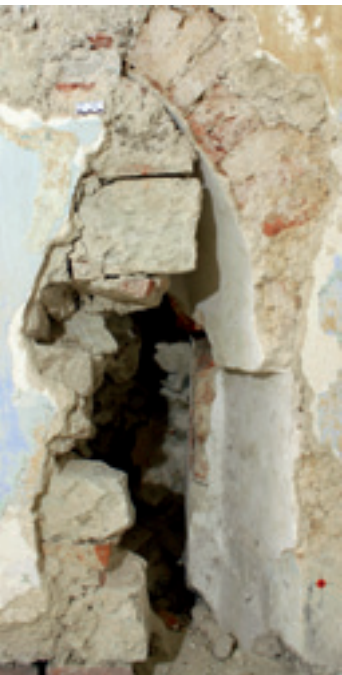
9 Erhaltener Bereich eines Fensterbogens aus der Phase 5.

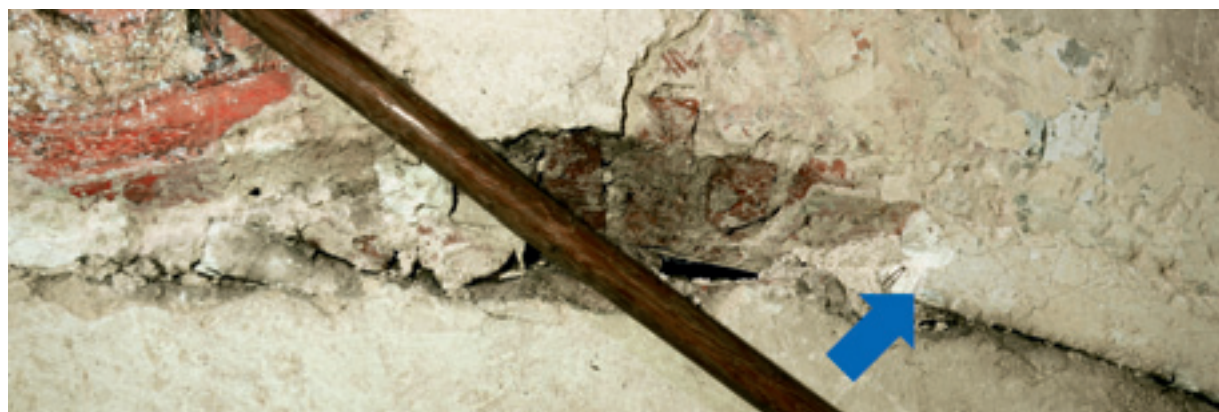
In der fünften Phase wurden nach Entfernen des Wandputzes aus der vierten Phase die Form der Fenster und des Chorbogens verändert. Die Fenster behielten zwar ihre schräge Laibung, ihre Bögen wurden allerdings neu aufgemauert und verputzt. Durch Sondagen sind im oberen Bereich Teile eines ehemaligen Rund- oder Spitzbogens sichtbar. Darunter zeigt sich eine kleine Abstufung nach außen (Abb. 9), unter der das Fenster sich gerade nach unten zieht. Zusätzlich verläuft in der Laibung ein schmaler dekorativer Rand, der senkrecht in der Fensterlaibung steht. In der Laibung befindet sich ein Schlitz, in dem wohl der Fensterrahmen eingelassen war. Die Fenster sowie Teile der Wandflächen wurden mit einer Kalk-Gips-Glätte getüncht. Die Glätte verläuft von den Fenstern Richtung Wand. So wurde eine Ausgleichsschicht geschaffen, um die Wandfläche mit den Fenstern optisch zu „glätten“. Diese Glätte war auch an der Ostwand aufgebracht. Der Chorbogen wurde ebenfalls einer Formveränderung unterzogen. Hierzu wurde der vormals schräge Laibungseinschnitt mit Hacklöchern versehen und mit einem Kalk-Gips-Mörtel aufgefüllt (Abb. 10). Dadurch ergab sich eine breitere und gerade Laibung. Deren Innenseite war mit einer sternförmigen Dekorationsmalerei in Weiß und Rosé versehen, zudem sind dort noch Reste einer Stuckverzierung vorhanden.

10 Teilweise offenliegender Chorbogen an der Ostwand. Im linken Bildteil ist die ursprüngliche Chorbogenausformung zu erkennen mit einem schräg in die Wand eingeschnittenen Bereich zwischen Bogenstirn und Bogenlaibung. Im rechten Bildteil ist die neue Bogenausformung der Phase 5 zu erkennen mit Vorritzungen und Armierung zum Auftrag eines Stucks.

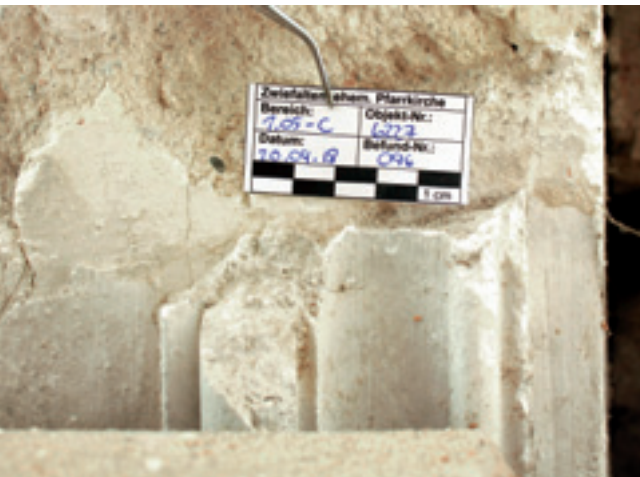
An der Südwand wurde an einem Fenster ein kleines Stuckteil vorgefunden, welches angrenzend an der Laibung auf der Kalk-Gips-Glätte liegt und noch einmal übertüncht wurde. Vermutlich ist dieses ein Relikt einer die Fensterlaibung umgebenden Stuckrahmung (Abb. 11). Ebenso war auf der Stirnfläche des Chorbogens Stuck aufgezogen: Am Bogen erhalten haben sich die auf der Kalk-Gips-Mörtel vorgenommene rautenförmige Vorritzung und ein Armierungssystem aus Eisenstiften (Abb. 10). In der Fußbodenaufschüttung wurden Stuckteile gefunden, die den Positivabdruck einer rautenförmigen Vorritzung vorweisen. Der Stuck wurde mit Ocker- und Rottönen bemalt und auf den Höhen vergoldet. Für einen entfernten Betrachter wirkt diese Art der Gestaltung wie eine vollflächige Vergoldung (Abb. 12).

11–12 Erhaltenes Stuckfragment der Phase 5 an einer Fensterlaibung der Südwall (links) und vergoldetes Stuckfragment, welches in der Fußbodenaufschüttung an der Ostwall aufgefunden wurde (rechts).
