Ausdauer lohnt sich Die Rettung eines ehemaligen Rebmann- hauses in Sipplingen

Martina Goerlich

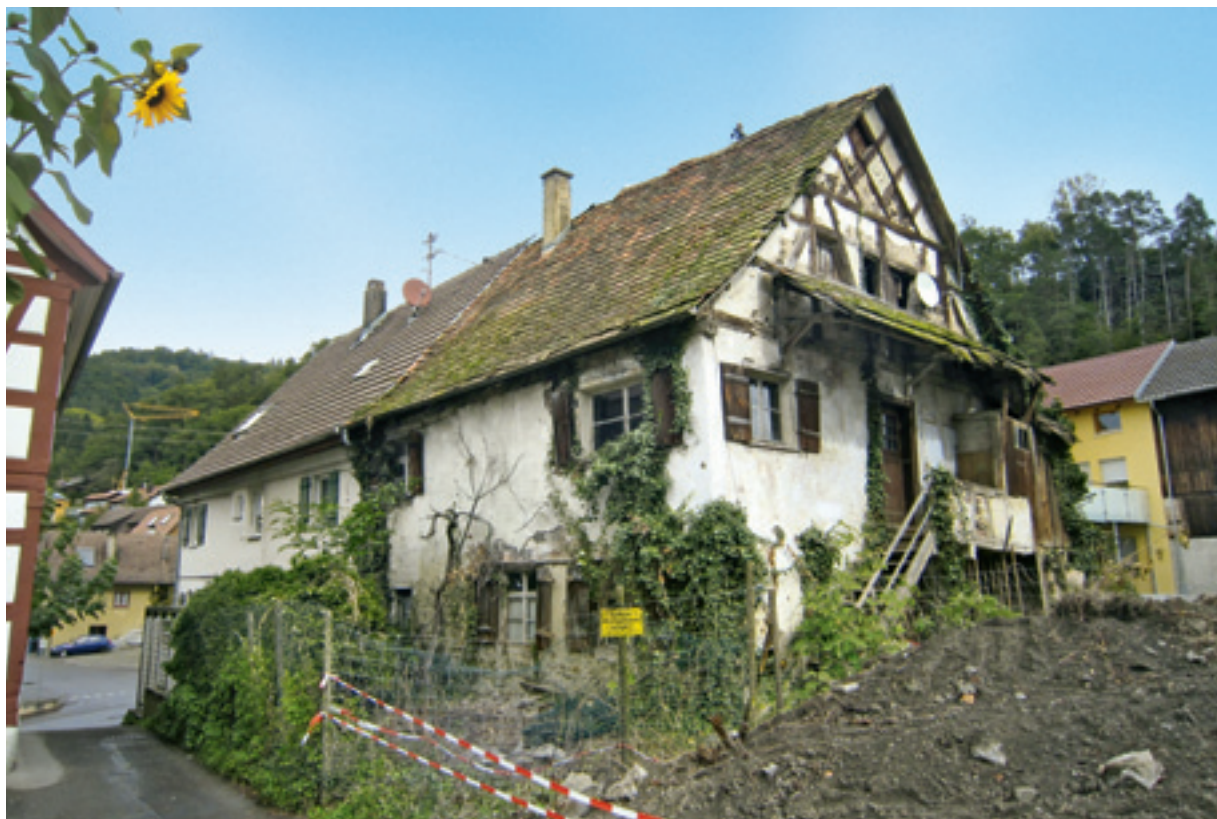
1 Das Doppelhaus Eckteil 24 und Eckteil 2 von Süden auf einem Foto von 2012. Zu dieser Zeit war ein Teil des einst dazugehörigen Grundstücks bereits verkauft.

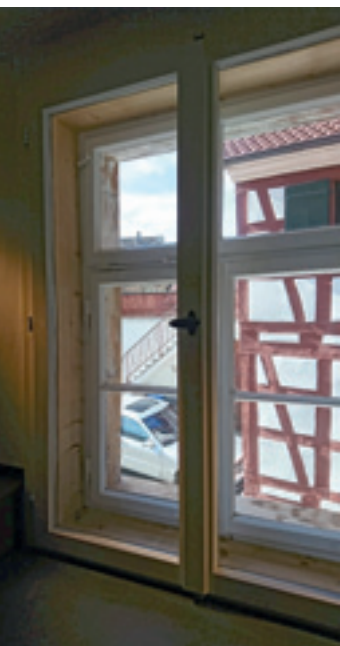
4 Die Bestandsfenster wurden repariert und mit isolierverglasten Innenfenstern zu Kastenfenstern umgebaut, die hinsichtlich Schallschutz und Wärmedurchgangswert besonders gute Werte vorweisen können.

det. Die Freilegung und Sicherung des stabilen Untergrunds war deshalb aus Sicht der Denkmalpflege möglich, sodass heute die erste – und gleichzeitig jüngste – mit gestalterischem Anspruch ausgeführte Fassung an Wand- und Brüstungstäfer im restauriertem Zustand ohne Neuanstrich präsentiert werden kann (Abb. 5). Der Ausbau des Dachgeschosses zu einem großen, offenen Wohnraum ergänzt die Wohnflächen im Obergeschoss. Für die Erschließung wird die im 19. Jahrhundert innen in der Südostecke des Hauses eingebaute Holz­treppe genutzt (Abb. 6). Die energetische Ertüchtigung erfolgte über die Innendämmung der Außenwände mit Lehmputz und integrierter Wandheizung, den Einbau eines gestampften Lehm­bodens im Erdgeschoss, die kombinierte Aufdach- und Zwischensparrendämmung des Daches sowie die Ergänzung aller Bestandsfenster mit isolierverglasten Innenfenstern zu Kas­tenfenstern (Abb. 4).

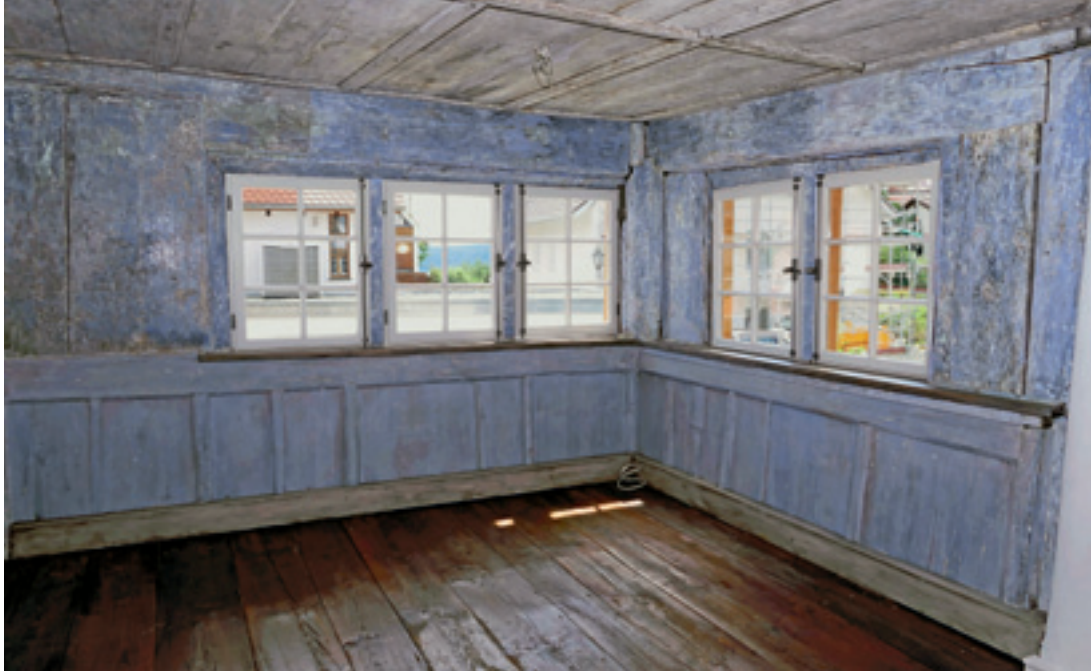
5 Die „Blaue Stube“: Wegen der geringen technischen und gestalterischen Qualität der auf Wand- und Brusttäfer aufliegenden Schichten war die Freilegung und restauratorische Sicherung der stabilen Erstfassung des 19. Jahrhunderts vertretbar. Die Holzfelderdecke ist nach Entfernen der Dispersionsfarbe wieder holzsichtig.

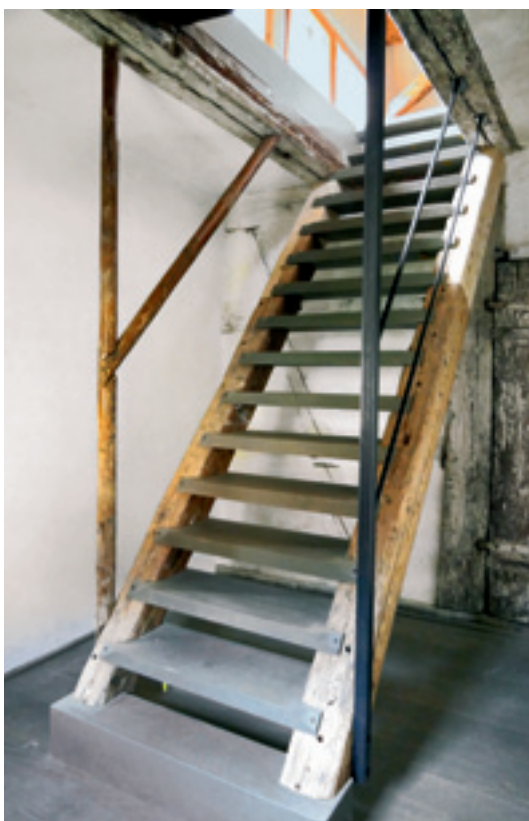
6 Für die Erschließung des ausgebauten Dachs wird die im 19. Jahrhundert gebaute innen liegende Holztreppe genutzt, deren bauzeitliche Wangen erhalten sind.

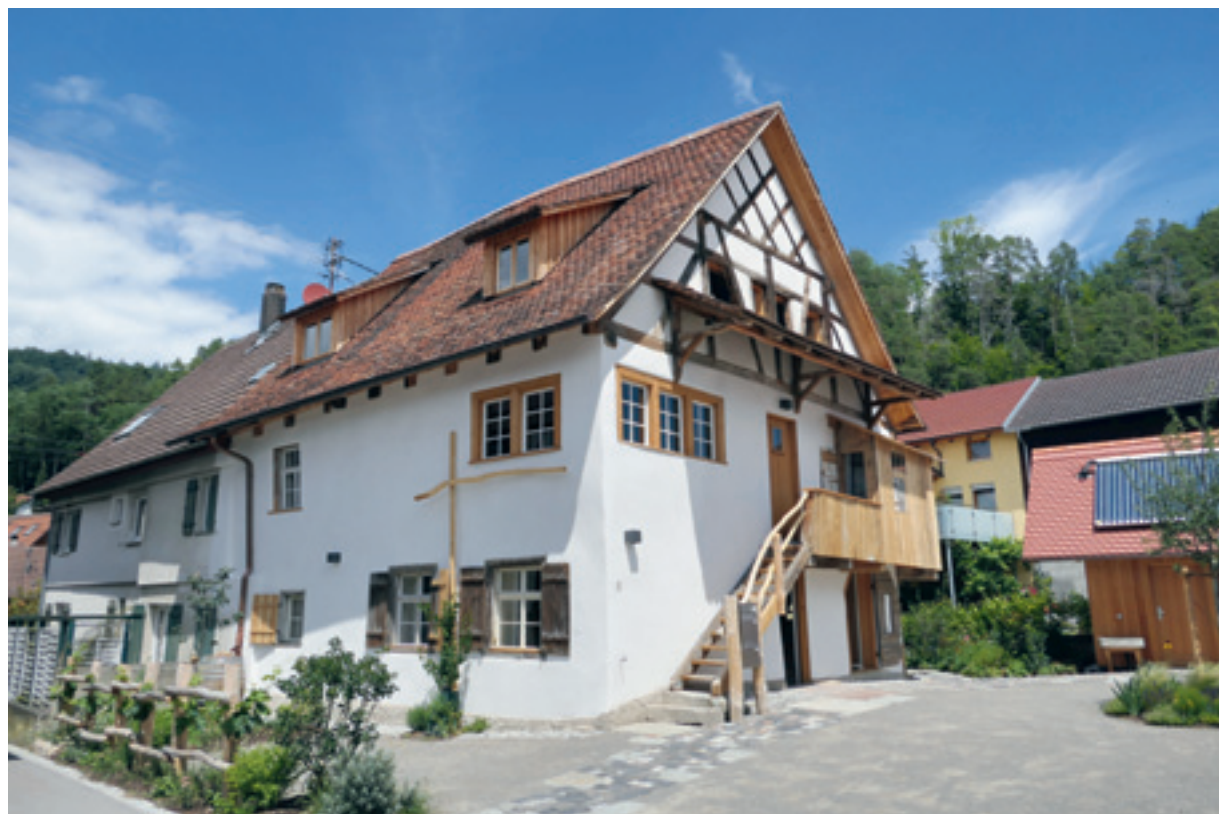
9 Wie mit der Instandsetzung und Wiederbelebung eines vernachlässigten Hauses ein „Schandfleck“ beseitigt werden kann, stieß von Beginn an auf großes öffentliches Interesse. Die frühere Gartenstruktur wurde bei der Neugestaltung der Hoffläche wieder aufgegriffen. Die Haustechnik ist in dem kleinen schopfartigen Neubau untergebracht.

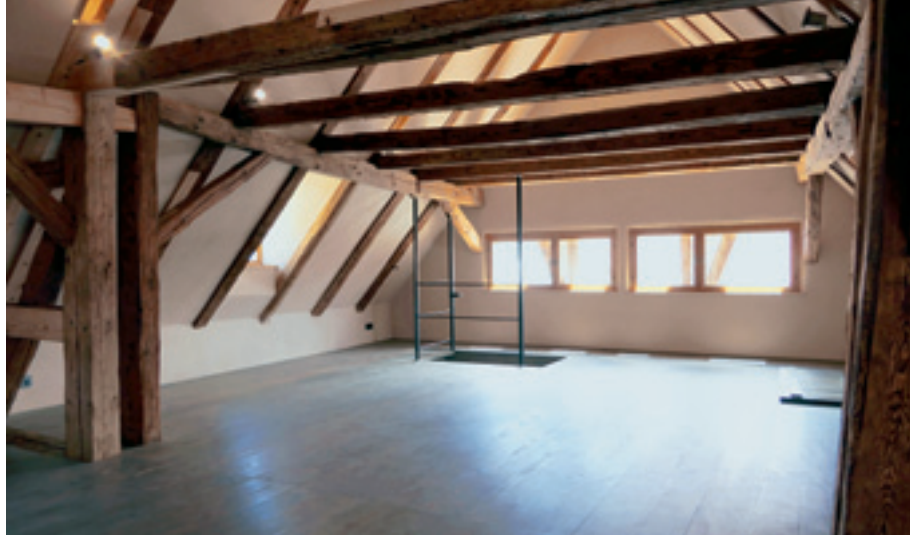
10 Das Dachgeschoss mit dem sichtbar erhaltenen Dachwerk von Kernbau und Erweiterungsbau ist wie bisher als ein großer Raum erfahrbar. Er wird durch die mit einem Innenfenster verglasten bauzeitlichen Lüftungsöffnungen im Giebel und jeweils zwei neuen Gauben auf jeder Dachhälfte belichtet. Vor der Trennwand zum nördlichen Hausteil befindet sich das wie ein großer Schrank konzipierte Bad.
