# Nach drohendem Abriss wiederbelebt Das spätmittelalterliche Gebäude Ochsengasse 13 in Bad Mergentheim

*Das Wohnhaus mit Durchfahrt in der südwestlichen Altstadt unweit des Rathauses von Bad Mergentheim wurde 1995 in die Liste der Kulturdenkmale aufgenommen. Mit seiner spätestens seit dem 19. Jahrhundert verputzten Fassade war das seit Jahrzehnten vernachlässigte und damals leerstehende Haus wenig ansprechend. Sein steiles Dach und Knaggen am Giebel verrieten aber sein mittelalterliches und damit seltenes Gefüge (Abb. 1; 2). Mehrere Jahre vom Abbruch bedroht, fand das Haus schließlich in einem Architekten einen Käufer. Sein Einsatz für die denkmalgerechte Erhaltung des Gebäudes brachte dem neuen Eigentümer einen der 2020 vergebenen Denkmalschutzpreise Baden-Württemberg ein.*

Judith Breuer

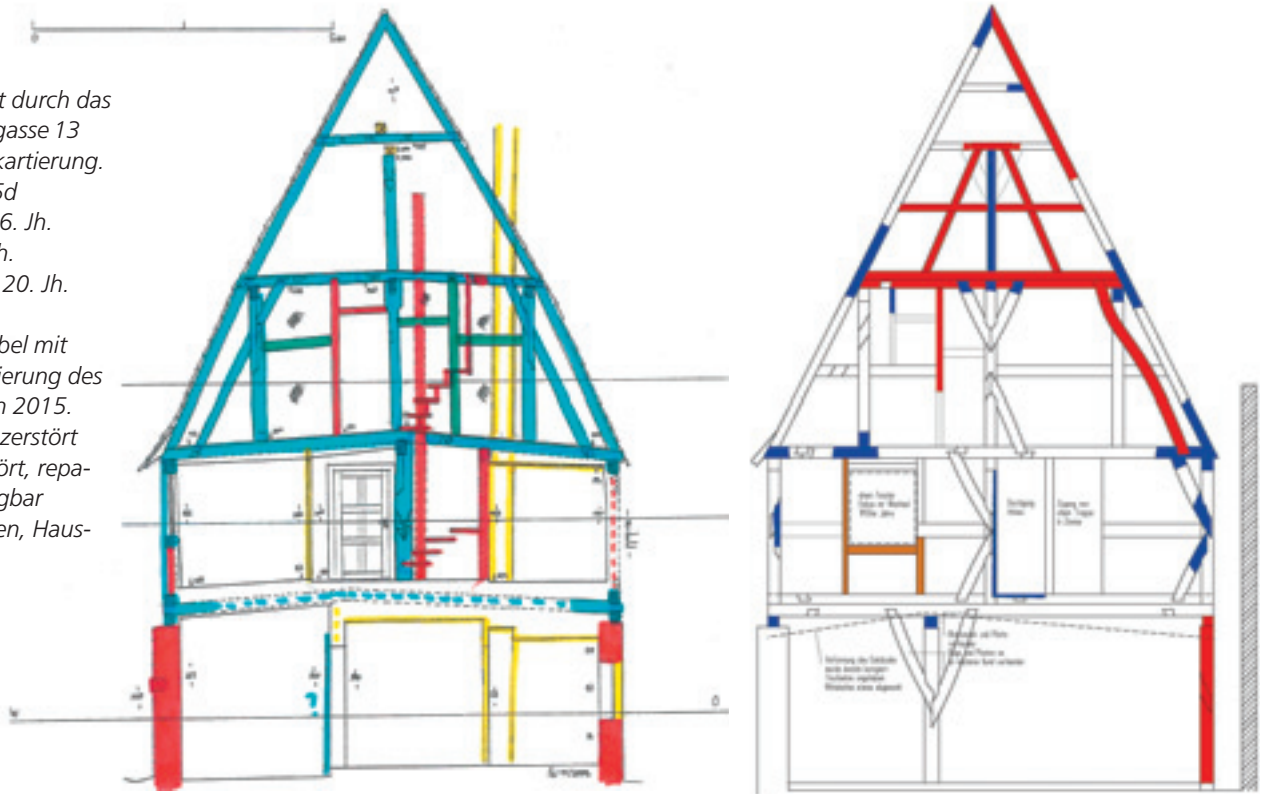
4 Der Hofgiebel mit Schadenskartierung des Rolf Klärle von 2015. rot: komplett zerstört blau: teilzerstört, reparabel, ertüchtigbar braun: Anobien, Hausbockbefall

Zu Beginn der Arbeiten zeigten sich enorme Schäden am Fachwerk der Traufseiten durch jahrzehntelang eindringendes Wasser. Die bis zu 50 cm verformten Decken erwiesen sich als Folgeerscheinungen.

nung von Balkenbrüchen (Abb. 3), zu denen es wahrscheinlich schon vor Jahrhunderten durch den Einbau des Kellers gekommen war.

Doch der neue Eigentümer ließ sich in seinem Projekt nicht beirren. Zur Abstimmung des Austauschs im Holzgefüge erstellte der Planer auf Veranlassung des Landesamts im Januar 2015 eine Schadenskartierung. Nach erfolgter Abklärung wurde das hölzerne Gefüge an den Traufseiten bis um 30 cm angehoben, also so weit, wie es das Holzgefüge ohne weitere Schäden zu nehmen zuließ, und in traditioneller zimmermannsmäßiger Weise repariert. Aufgrund der nachvollziehbaren Schadenskartierung stellte das Landesamt schließlich seine Bedenken gegen die Öffnung des Hofgiebels durch zwei Wohnraumfenster zurück (Abb. 4; 8). Während der Bauarbeiten änderte der Architekt die Planung unter anderem hinsichtlich der Erschließung des Obergeschosses. Auf die in der Genehmigungsplanung vorgesehene Außentreppe verzichtete er und sah ab dem Erdgeschoss eine Ergänzung der vorhandenen Spindeltreppe als Ersatz des vermutlich in den 1950er Jahren entfernten Teilstücks vor. Eigenhändig setzte er die vorhandene Spindeltreppe schreinermäßig instand (Abb. 6; 7) und baute das neue Teilstück. Damit wurde die Erschließung nicht nur denkmalgerechter gelöst, sondern auch ein witterungsgeschützter Wohnungseingang von der Durchfahrt geschaffen. Baumaßnahmen erstreckten sich auch auf den Gewölbekeller, in dem der Boden auf das ursprüngliche, damit besser nutzbare Niveau, abgetragen wurde.

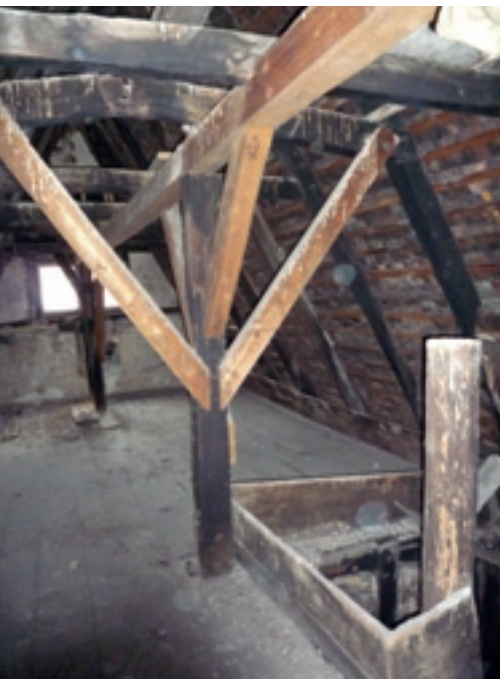
5 Das zweite Dachgeschoss gegen den Straßengiebel mit dem in der zweiten Hälfte des 20. Jahrhunderts notdürftig teilerneuertem Mittelunterzug, Zustand 2013.

blatteten Balkenverbindungen – das Alter der aus Eichenholz abgezimmerten Dachkonstruktion (Abb. S. 89 oben; 5). Zudem fanden sich im Haus zahlreiche Wände mit Ausfachungen aus in dieser Zeit gebräuchlichem Lehmflechtwerk. Bei diesem Zusammentreffen wurde der damalige Eigentümer darauf hingewiesen, dass er das Haus über den kostenlos vorgehaltenen Internetskatalog verkauflicher Kulturdenkmale des Regierungspräsidiums veräußern könne. Um den Alterswert des Hauses anschaulich zu belegen und um eine Grundlage für eine Planung zur Wiedernutzbarmachung des Baus anzubieten, beauftragte die Denkmalpflege aus Gutachtermitteln 2009 eine Bauaufnahme, gefügekundliche Un-

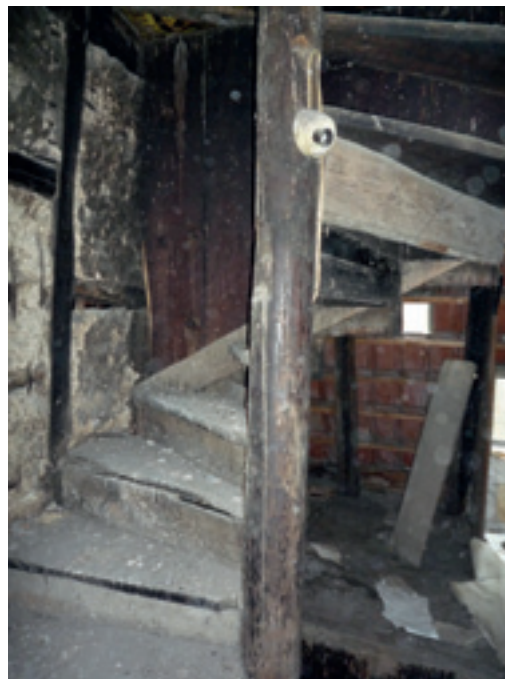
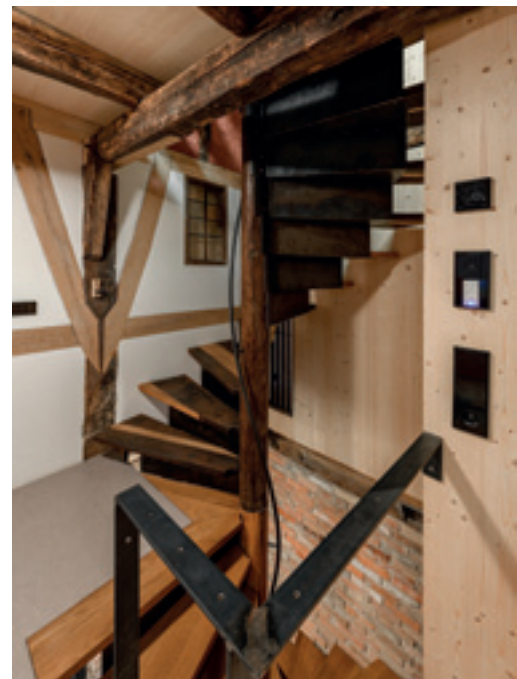
6–7 Die Spindeltreppe im instandsetzungsbedürftigen Zustand 2009 (Mitte) und im reparierten Zustand 2021.

chen. Darin sah der neue Eigentümer die Umnutzung des Hauses zum eigenen Büro- und Wohnhaus vor. Das vorwiegend erhaltende Konzept umfasste jedoch noch ein paar problematische Planungsinhalte, wie den Teilabbruch der Wendeltreppe und die verglaste Vorhangfassade des Straßengiebels.

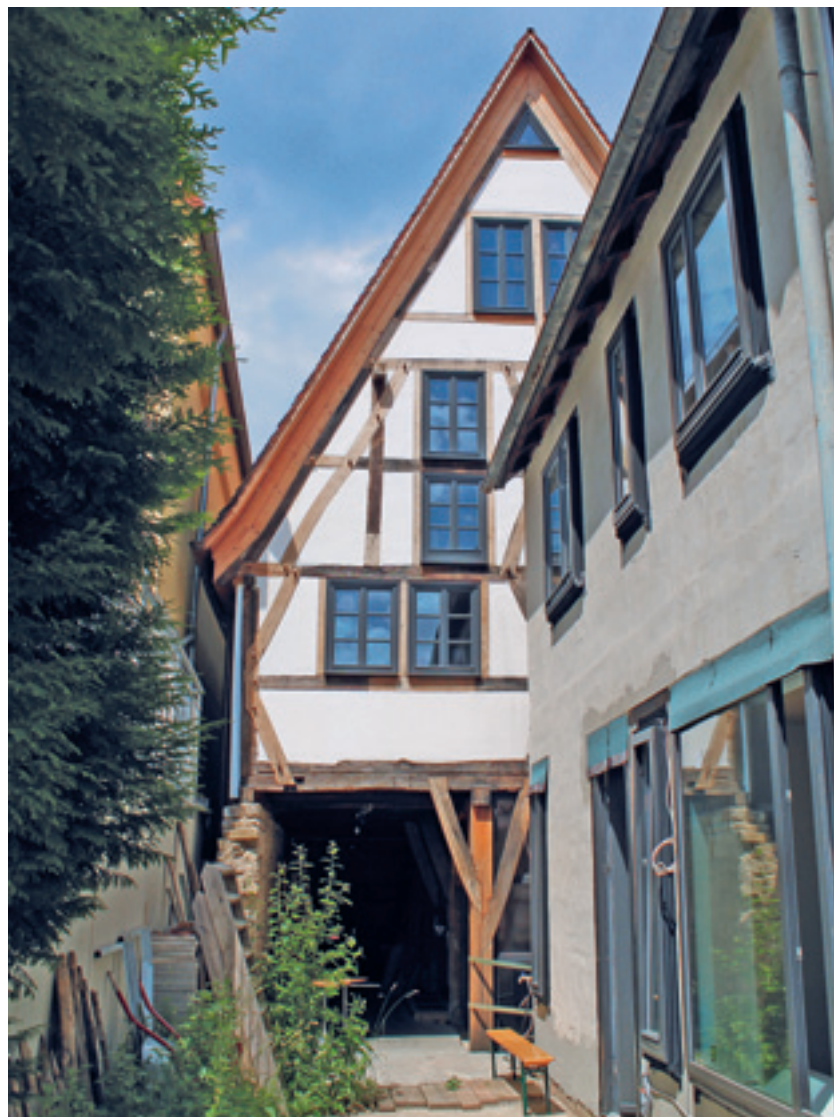
8 Der Hofgiebel nach Instandsetzung und Umbau. Zustand 2020.

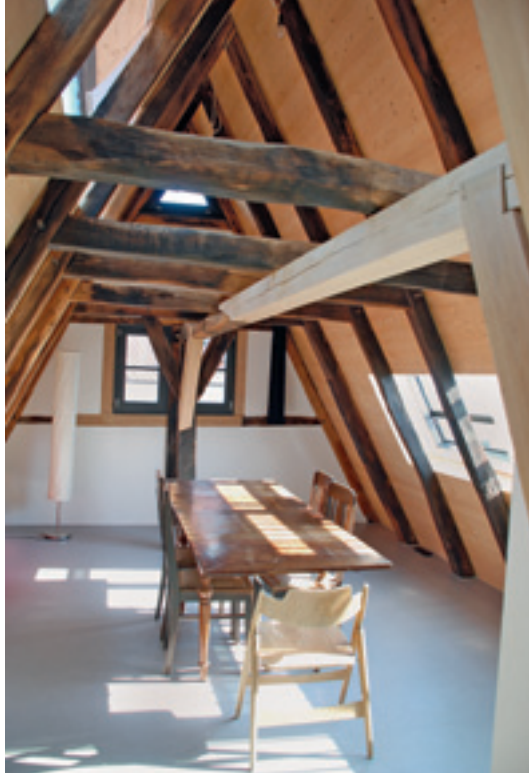
9 Das zweite Dachgeschoss mit dem in mittelalterlicher Zimmermannstechnik ergänzten Mittelunterzug. Zustand 2020.

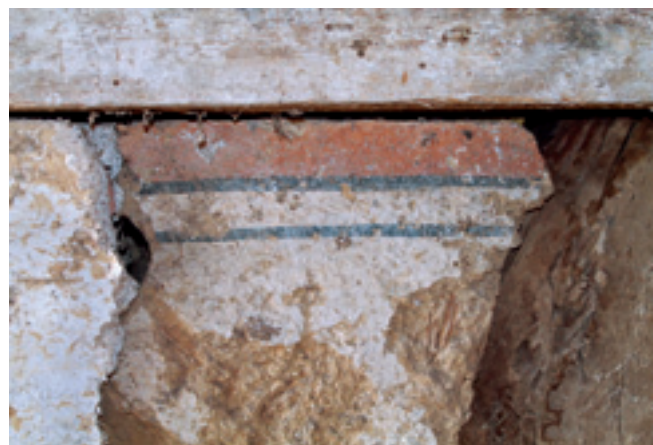
10 Gefach mit frühneuzeitlicher Bemalung im Obergeschoss.

Während der Bauarbeiten fand der Bauherr wenig später in einem kleinen gegen den Hof gehenden Raum des Obergeschosses doch noch ein Gefach mit einer Farbfassung, und zwar eine den Balken verbreiternde Ockerfassung mit schwarzem Begrenzungs- und schwarzem Begleitstrich, wie sie im letzten Drittel des 16. Jahrhunderts in der Region beliebt war (Abb. 10). Diese Fassung dürfte sich damals im gesamten Raum befunden haben, was auf eine gehobene Nutzung als Kontor oder als Wohnraum schließen lässt. Nicht auszuschließen ist, dass sich die Farbfassung damals auch auf die Fassade erstreckte. Der Fassungsbezug wurde gesichert und ist in der auch innen fachwerksichtigen Raumfassung sichtbar erhalten.

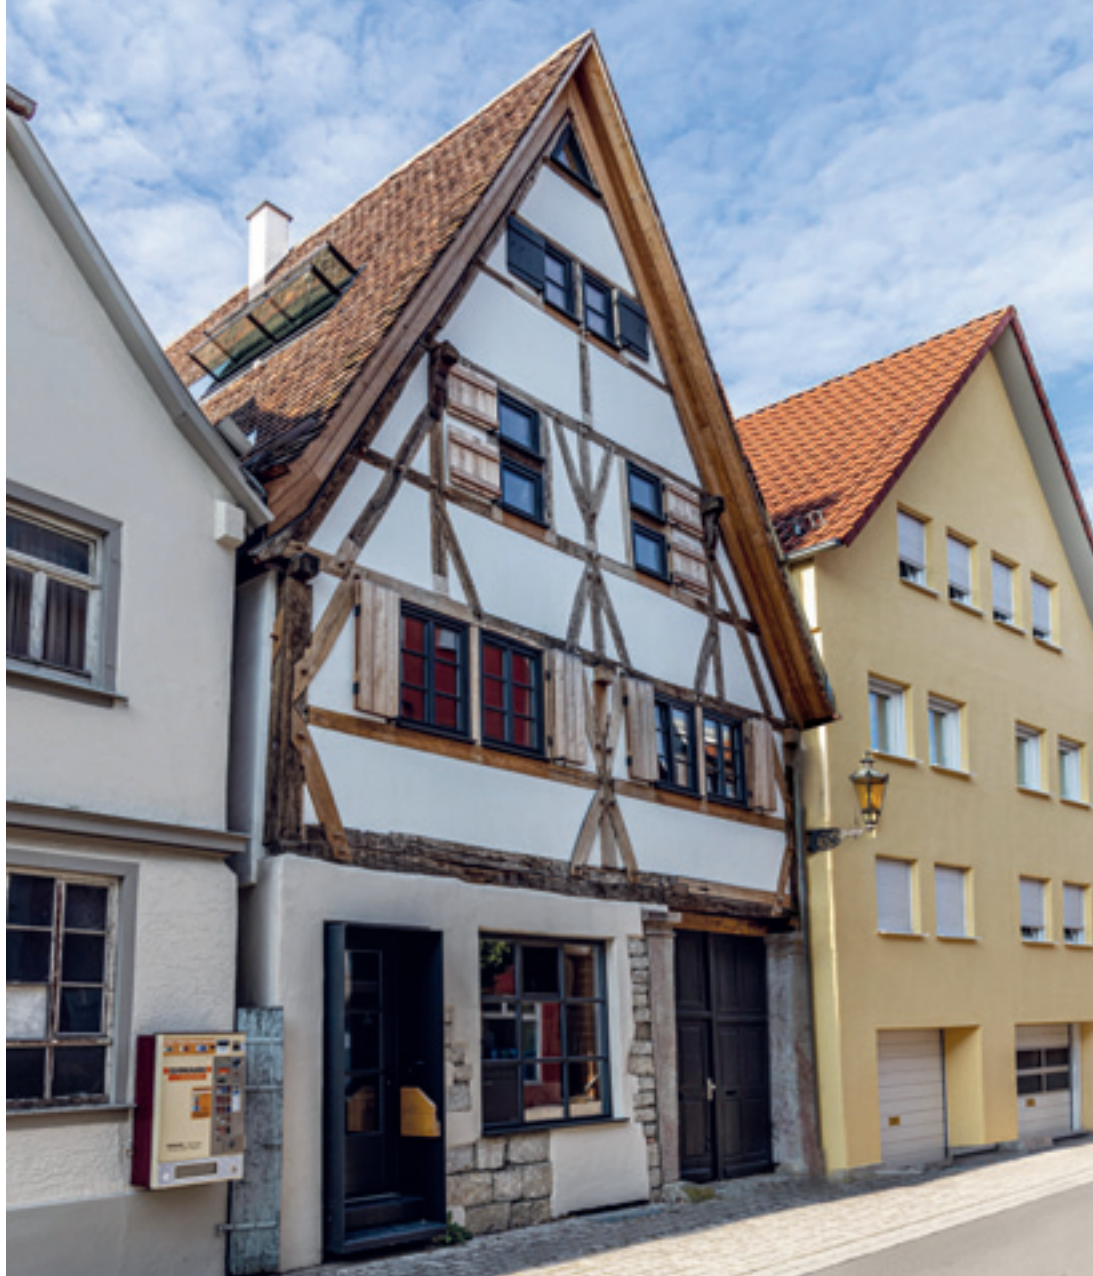
11 Das Haus Ochsen-gasse 13 nach der In-standsetzung. Zustand 2020 mit repariertem mittelalterlichen Sicht-fachwerk.

stimmung mit der Denkmalpflege. Die künstlich angelegten Fehlstellen im Fassadenputz des Erdgeschosses, die den Blick auf ein unspektakuläres Mauerwerk frei geben, werden hoffentlich bei der nächsten Renovierungsmaßnahme geschlossen.

Dem denkmalpflegerischen Konzept entsprechend, wurden auf dem Dach die vorhandenen handgestrichenen Biberschwanzziegel, ergänzt durch gleichartige alte Ziegel, wieder verlegt. Ebenso wurde das die Durchfahrt schließende Torblatt aus dem frühen 19. Jahrhundert samt Schlupftür erhalten und schreinermäßig instandgesetzt (Abb. 11).
