Stairway to heaven

Untersuchung und Instandsetzung der Rokokotreppe des ehemaligen Zisterzienserklosters Schöntal

Christian Kayser/Matthias Jagfeld

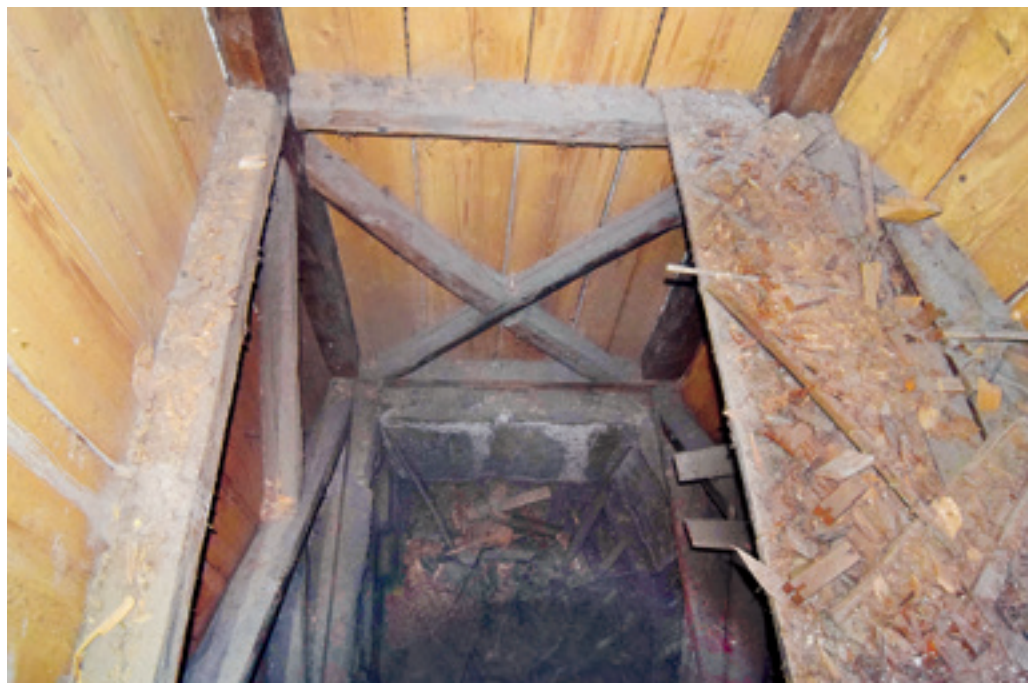
3 Blick nach Süden in den „Mittelsturm“ mit erhaltener bauzeitlicher Balken-/Lattenkonstruktion.

Meter hohen Natursteinsockel und einem darauf aufgesetzten, verkleideten Holzgerüst zusammensetzt (Abb. 3). Der frei spannende Treppenabschnitt zwischen dem Turm und den Kammern erscheint zunächst als Bogenstruktur. Eine Öffnung am unteren Bogenansatz bezeugt, dass es sich keineswegs um tatsächliche tektonische Bogen handelt, sondern vielmehr um Holzlatten-Putzkonstruktionen, die den eigentlichen tragenden Treppenwangen untergesetzt sind. Die Wangen sind zum Turm hin abgestrebt, zusätzlich hängt man die Außenwange mit einem schmiedeeisernen Stab an der Galerie des ersten Obergeschosses auf. Am oberen Abschluss des Turmes spannt sich ein Hauptträger über die gesamte Breite des Treppenhauses in Nord-Süd-Richtung. Dieser Hauptträger wird gleichfalls mit Kopfstreben gestützt und bildet den Hauptunterzug für die Galerie.

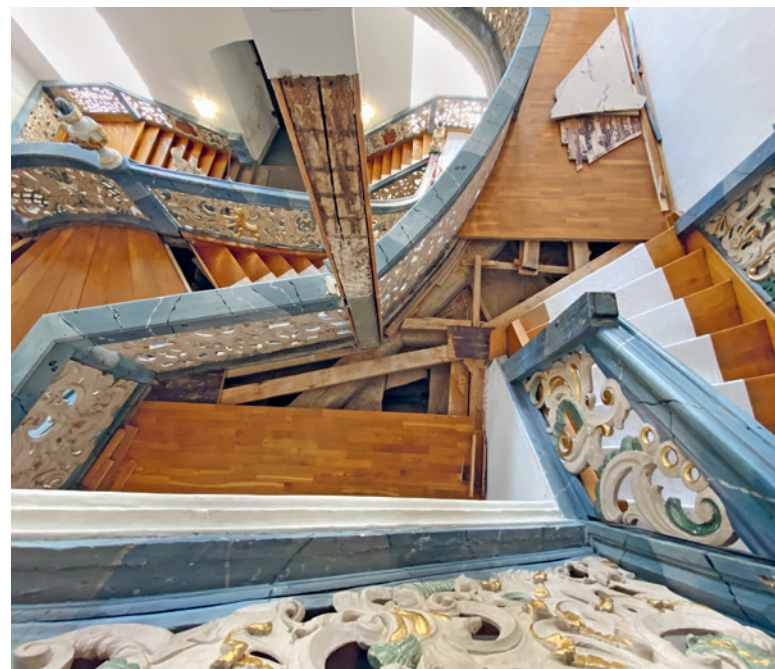
6 Blick von der oberen Galerie in die Öffnung der unteren Galerie, mit Einsicht in die hier erhaltene bauzeitliche Konstruktion.

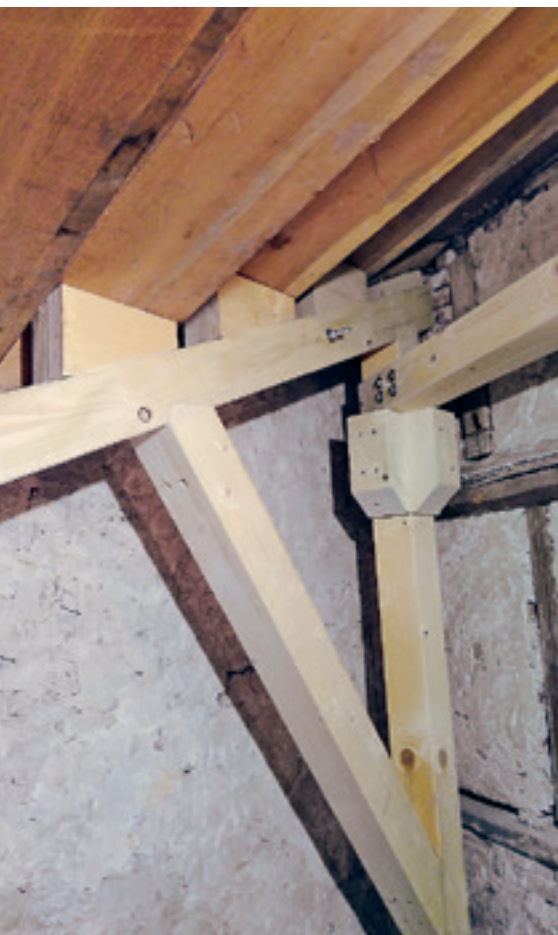
10 Subsidiäre Stützkonstruktion in der nördlichen Kammer unter den Treppenläufen des Erdgeschosses.

Ebenso wurde eine vorsichtige holzrestauratorische Ergänzung und Reparatur der Treppenläufe wie auch der Holzgerüstkonstruktionen unter den unteren Läufen vorgenommen. Die 1979 ausgeschnittenen Querbalken des oberen Treppenpodestes, die als Auflager für die Wangen dienten, wurden ergänzt, sodass das bauzeitlich intendierte System wiederhergestellt ist. In den für die Besucher nicht zugänglichen Kammern unter den unteren Treppenläufen wurden subsidiäre Holzständer zur Abstützung der Wangen eingefügt (Abb. 10).

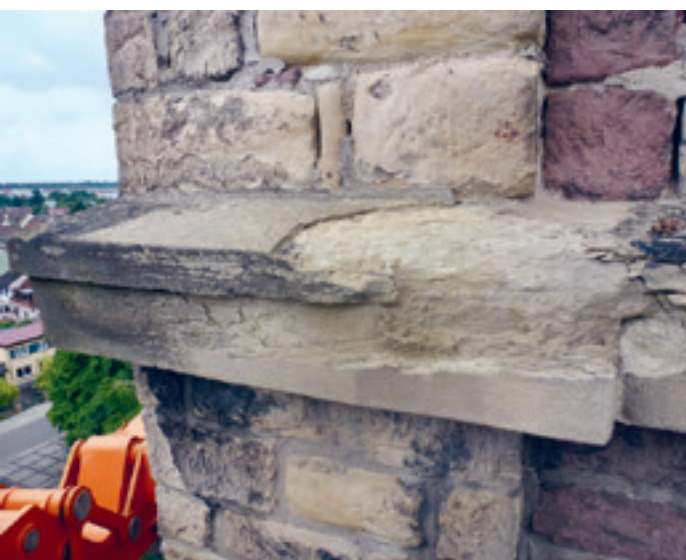
7 Schadhafter Schilfsandstein und Fugen mit unterschiedlichen Mörteln, meist harter, wasserundurchlässiger Beton 2013.

überall zu Schäden geführt (Abb. 7) und wurde
deshalb entfernt und durch einen Kalkmörtel mit
Zuschlägen aus farbigem Sand ersetzt. Unter
dem Zifferblatt der Uhr waren alte Fugenmörtel
erhalten und konnten nachgemischt werden. Der
Kalkmörtel wird künftig für einen besseren Was-
serhaushalt zwischen Sandstein und Fuge sor-
gen. Aufwendig war die Erhaltung der Turmspit-
ze mit der Inschrift von 1886, die die Erneuerung
des Nordturms nach Blitzschlag dokumentiert.
Feine Risse im Stein, die statisch nicht bedeutend
sind, wurden mineralisch überschlämmt, um sie
vor eindringendem Wasser zu schützen. Die
Dächer wurden gemäß baugeschichtlicher Er-
kenntnis mit Biberschwanzziegeln mit Hand-
strichrelief gedeckt, Firste, Grate und Ortgänge
mit Schiefer.
