# Die Kapelle für Grünewalds Madonnenbild in Stuppach

## 2012 ertüchtigt, präsentiert und bewahrt sie das Gemälde noch besser

Judith Breuer

**Vor zehn Jahren wurde die 1931 eigens für das Madonnenbild in Stuppach erbaute Kapelle sicherheits- und klimatechnisch ertüchtigt. Diese Maßnahme folgte einer restauratorischen Konservierung des wertvollen Tafelbildes. Das Jubiläum ist Anlass, die Maßnahmen an Bild und Kapelle zu bewerten und an die Baugeschichte der Kapelle zu erinnern.**

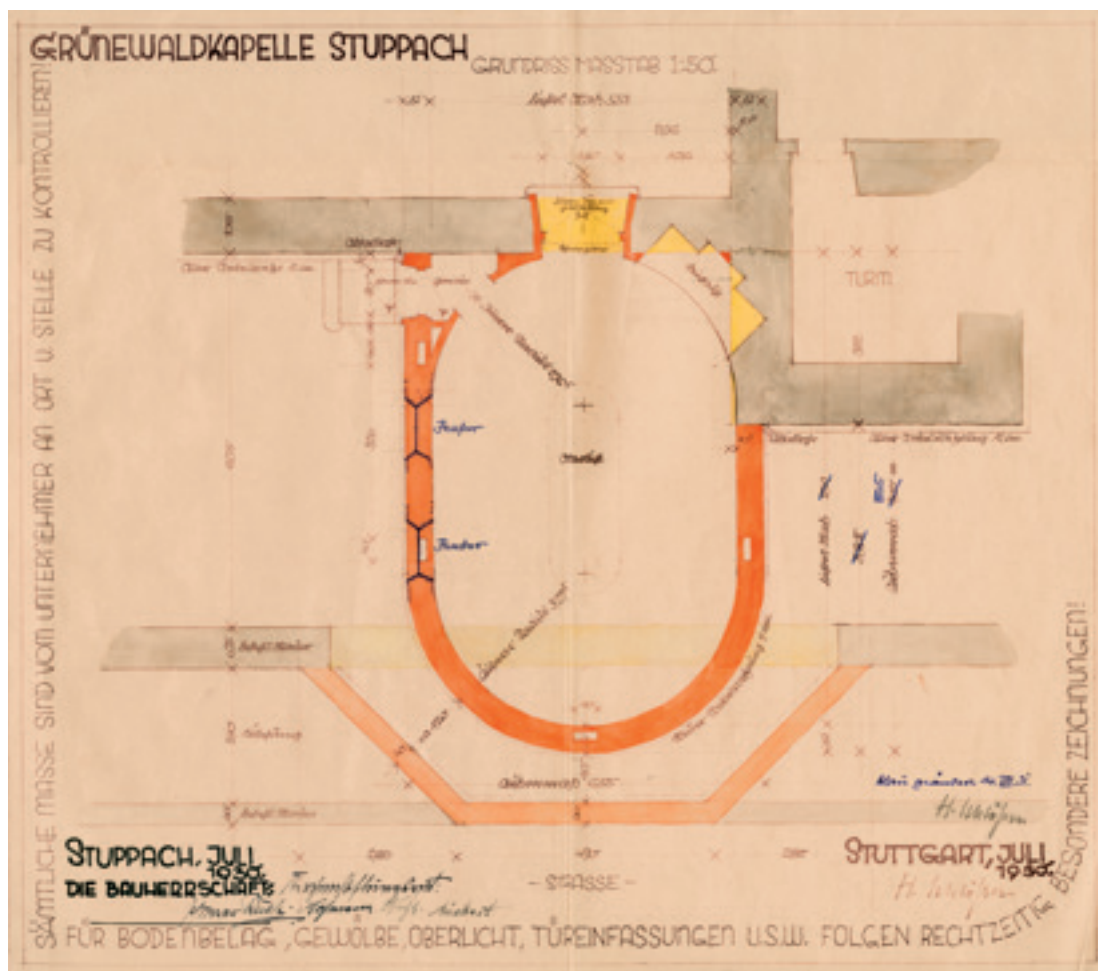
Bodenplatte und Decke der Kapelle sind in Eisenbeton ausgeführt, um bei einem Brand der Kirche ein Übergreifen des Feuers zu verhindern. Vier senkrecht vom Sockel bis unter die Traufe geführte Kanäle in den Umfassungsmauern sorgten ehemals für eine Durchlüftung des Raums (Abb. 4). Der massiven Decke ist ein verputztes Rabitzgewölbe untergehängt, das zum einzigen innenarchitektonischen Schmuck von spitz zulaufenden Bögen in expressionistisch gotischer Anmutung durchbrochen wird (Abb. 3; 5).

Nach den Baugesuchsplänen von 1930/1931 war für die Kapelle zunächst ein Oberlicht vorgesehen. Dessen Anlage ist heute noch in einer Gewölbeaussparung zu erkennen. Nach einer Beleuchtungsprobe mit dem zuständigen Denkmalpfleger Richard Schmidt wurde die Planung geändert. Das Oberlicht wurde geschlossen. Bis heute dienen der Belichtung durch Tageslicht nur die hochrechteckigen ursprünglichen Antikglas-Fenster an der Westseite (Abb. 1).

4 Grundriss der Grünewaldkapelle für Stuppach zu Baugesuch von 1930, unterzeichnet von Architekt H. Schlösser. Mittig als gestrichelter Umriss zu sehen: das nicht ausgeführte Oberlicht. Archiv der Bauverwaltung Bad Mergentheim.

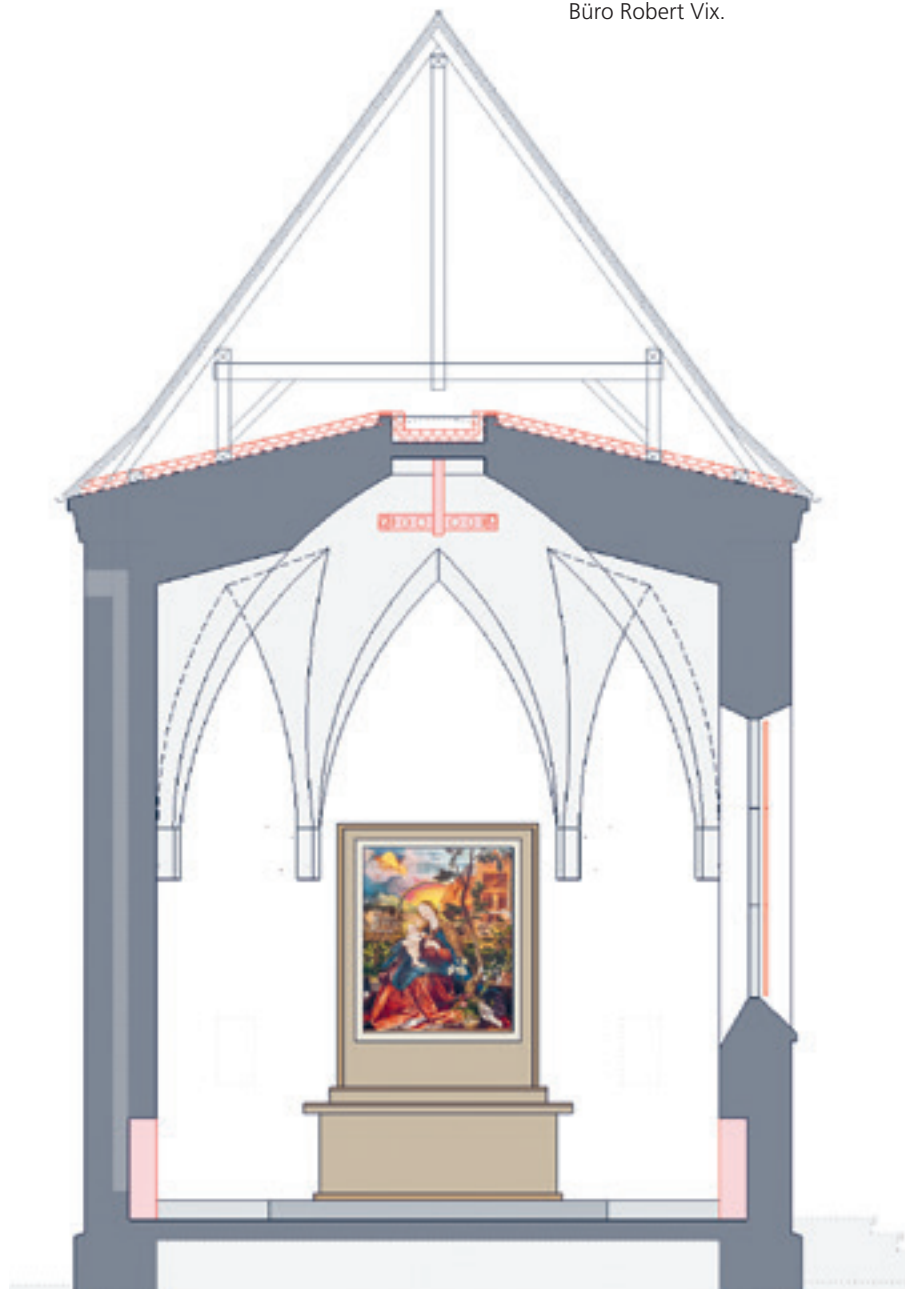
Ölbergsszene eingebracht war, aus der Kirche entfernt. An Stelle des Meintel'schen Hochaltars steht seit 1997 ein neugotischer Altar aus dem Allgäu. Um 1970 wurden die originalen Antikglas-Fenster der Kapelle zur Verbesserung der Einbruchssicherheit gegen Glasbausteine ausgetauscht (Abb. 7). Dadurch und durch die Schließung der Lüftungsschächte in den Außenmauern der Kapelle wurde allerdings die Lüftung erschwert.

7 Querschnitt durch die Stuppacher Kapelle mit Rotdarstellung der 2011 geplanten und bis 2012 ausgeführten Maßnahmen, Büro Robert Vix.

Mit Planung und Bauleitung zur Ertüchtigung der Kapelle beauftragte die Kirchengemeinde Stuppach 2011 ein kreisansässiges entsprechend qualifiziertes Architekturbüro, welches wiederum Fachingenieurbüros für Klimatechnik und Beleuchtung hinzuzog. Messungen im Kapellenraum hatten ergeben, dass das Klima darin schwankte, meist zu feucht, manchmal zu trocken war. Das Architekturbüro entwickelte ein Konzept, nach dem für Zu- und Abluft die bestehenden, mittlerweile geschlossenen Wandkanäle in der Nord- und Südwand reaktiviert und bis in das Dach mittels einer Kernbohrung verlängert wurden (vgl. Abb. 4). Zudem wurde die Glastrennwand von 1997 gekürzt und der Vorraum durch eine gläserne Abdeckung vom Kapellenraum klimatisch getrennt. Auch wurde ein Klimagerät angeschafft, das vom Dachboden des Kirchenschiffs aus die Luftfeuchte im Kapellenraum steuert. Die Decke über dem Kapellenraum wurde zusätzlich gedämmt.

Bereits im März 2012 begann die Klimatisierung des Kapellenraums mit dem Ziel, bis zur Wiederkehr des Madonnenbildes das Raumklima entsprechend eingestellt zu haben. Seitdem wird der Kapellenraum ständig bei einer Luftfeuchtigkeit zwischen 55 Prozent und 65 Prozent gehalten. Die Klimadaten werden zudem gespeichert und sind zur Kontrolle durch das Fachbüro im Netz bereitgestellt. Zudem wird die Anlage jährlich vom verantwortlichen Mess- und Regeltechniker gewartet, um deren Funktionstüchtigkeit aufrechtzuerhalten. Bei Abweichungen greift das Fachbüro ein. Dies wurde bislang in trockenen Sommern erforderlich und zielte auf eine Befuchtung des Raums.

Auch für eine verbesserte Beleuchtung ist mittlerweile gesorgt. Dazu haben Architekten und Fachplaner einen in der Raummitte abgehängten schlicht technischen Beleuchtungskörper entwickelt. Dieser ist nach Bemusterung mit LED-Leuchten bestückt, weil diese die Farbkontraste des Bildes nicht aufheben (Abb. 7). Zur Kontrolle des Raums und zur Abwehr von Diebstahl wurden schließlich noch weitere nicht erkennbare Geräte nach aktuellem Stand der Technik eingebaut.
